Asbestinventarisatetest

Stuikberg 56, 1840 Londerzeel

Attestnummer : 20251002-000171.000

Uitgegeven op : 02.10.2025

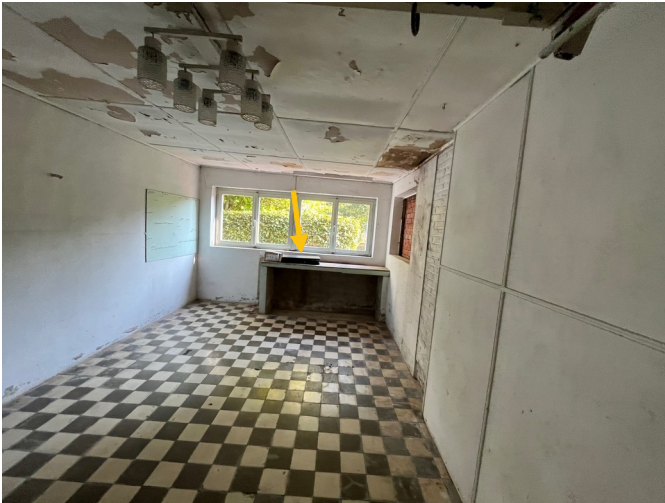
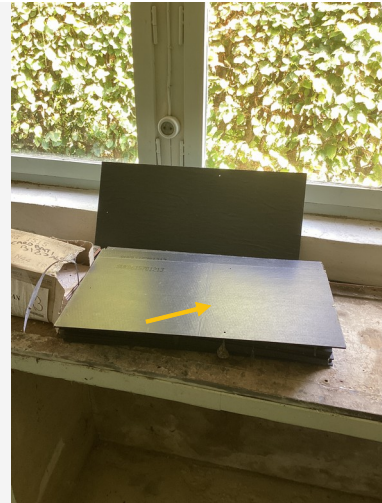
Het asbestmateriaal valt onder de mijlpaal van 2040.

Dringend verwijderen

Beschrijving	Leien garage
Type afvalstof	Betreft stock-voorraad of gedemonteerde asbestmaterialen
Aanwezige resten	Geen resten aanwezig
Omgeving	Binnen
Primaire drager	Gedemonteerd of buitengebruik gesteld materiaal
Asbestmaterialen	<ul style="list-style-type: none">Dak- en gevelbekleding - Lei, shingle
Bindmiddel van asbestmateriaal	Cement
Gebondenheid op basis van bindmiddel	Hecht
Hoeveelheid (gewicht - aantal)	<ul style="list-style-type: none">10,00 kg - 1 stuk
Totaal gewicht	10,00 kg
Eenvoudig bereikbaar	Ja
Identificatiemethode	Vaststelling zonder monsternamen
Opmerking	Hoeveel is een schatting

- Verwijder het asbestafval.
- Voer bijkomende staalname(s) uit.

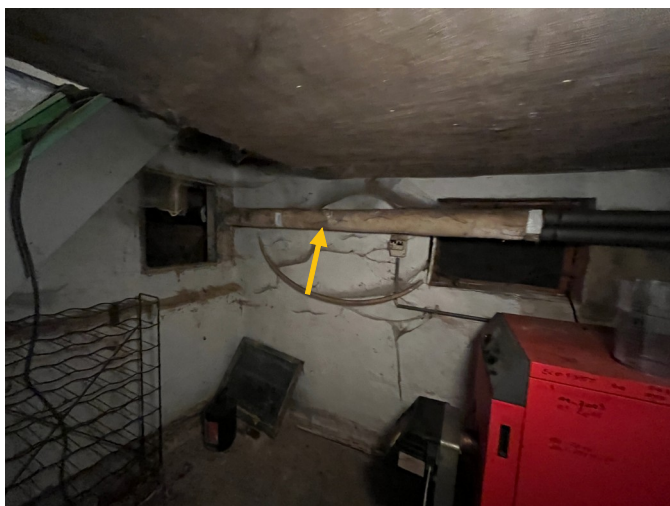
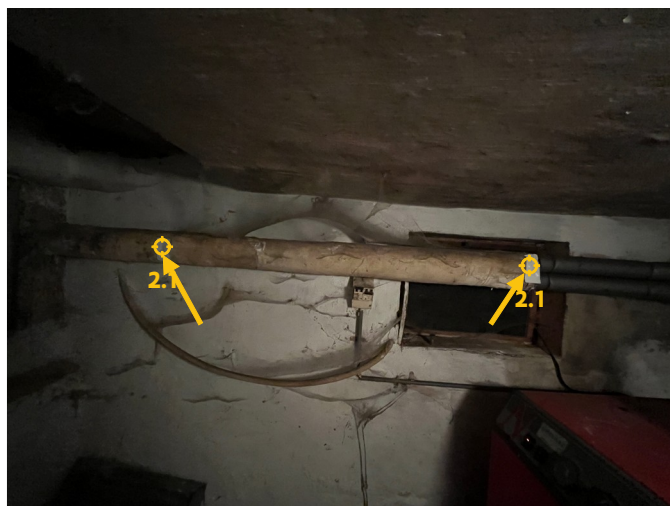
Het asbestmateriaal valt onder de mijlpaal van 2034.

Dringend verwijderen

Eindbeoordeling materiaalrisico	Hoog materiaalrisico en/of hoge kans op vezelvrijgave
Opmerking

Gebondenheid	Categorie 2: niet-hechtgebonden met matrix
Asbestsoort (vezeltype)	Amfibool aanwezig, uitgezonderd crocidoliet
Asbestconcentratie	Hoog ($\geq 50\%$)
Afschermingsgraad van het gehele materiaal	Geheel of deels (ook) vrij aan de binnenlucht
Toestand van het materiaal	Matig beschadigd, matig verweerd

#	Type	Referentie	Resultaat
2.1	Mengmonster	M04	Amosiet, Chrysotiel

Beschrijving	Leidingisolatie - Gips recht
Omgeving	Binnen
Primaire drager	HVAC infrastructuur en uitrusting
Asbestmateriaal	In-situ afwerkingslagen - Thermische isolatie
Bindmiddel van asbestmateriaal	Gips - kalk
Gebondenheid op basis van bindmiddel	Niet-hechtgebonden
Hoeveelheid (lengte - omtrek - dikte - aantal)	<ul style="list-style-type: none">• 2,00 m - 30,00 cm - 4,00 cm - 1 stuk
Totaal volume	0,024 m ³
Eenvoudig bereikbaar	Ja
Bevestigingswijze	<ul style="list-style-type: none">• Verlijmd, ingegoten, versmeerd
Identificatiemethode	Vaststelling met monsternamen
Destructieve handeling voor identificatie	Nee
Opmerking	De hoeveelheid betreft een schatting

- Zorg voor een veilig beheer. Vermijd het beschadigen van het asbestmateriaal. Controleer de toestand jaarlijks op wijzigingen.

- Hermetische zone (erkend asbestverwijderaar)
Bij deze verwijdering van asbestmaterialen bestaat er een grote kans op vrijkomen van asbestvezels. Daarom mag dit enkel verwijderd worden door een erkend asbestverwijderaar in een hermetische zone. Bij het verwijderen moet steeds rekening worden gehouden met alle milieu- en veiligheidsvoorschriften. Codex boek VI, titel 3 of de website van OVAM

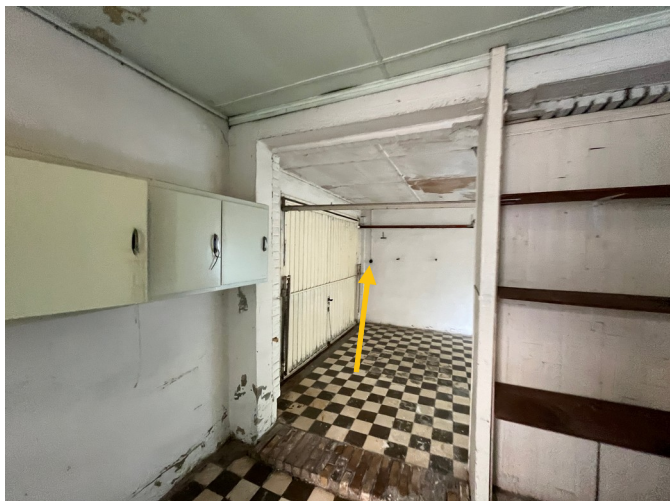
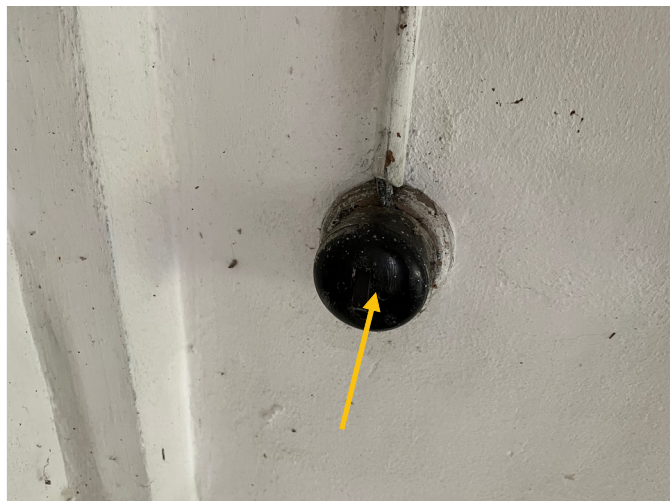
Het asbestmateriaal valt onder de mijlpaal van 2040.

Verwijderen

Eindbeoordeling materiaalrisico	Verhoogd materiaalrisico en/of verhoogde kans op vezelvrijgave
---------------------------------	--

Gebondenheid	Categorie 1: hechtgebonden in oorsprong
Asbestsoort (vezeltype)	Crocidoliet aanwezig
Asbestconcentratie	Laag (< 50%)
Afschermingsgraad van het gehele materiaal	Geheel of deels (ook) vrij aan de binnenlucht
Toestand van het materiaal	Licht beschadigd, licht verweerd. Intact calciumsilicaatmateriaal of categorie III 'gebondenheid'

Beschrijving	Bakeliet - Stopcontacten & schakelaars (binnen)
Omgeving	Binnen
Primaire drager	Communicatie en elektrische infrastructuur en uitrusting
Asbestmateriaal	Plaat, paneel, tablet - Type Bakeliet
Bindmiddel van asbestmateriaal	Kunststof of -hars
Gebondenheid op basis van bindmiddel	Hecht
Hoeveelheid (oppervlakte - dikte - aantal)	<ul style="list-style-type: none">• 0,05 m² - 1,00 cm - 4 stuks
Totaal volume	0,002 m ³
Eenvoudig bereikbaar	Ja
Bevestigingswijze	<ul style="list-style-type: none">• Geschroefd
Identificatiemethode	Vaststelling zonder monstername
Destructieve handeling voor identificatie	Nee
Opmerking	De genoteerde hoeveelheid betreft een schatting.

- Zorg voor een veilig beheer. Vermijd het beschadigen van het asbestmateriaal. Controleer de toestand jaarlijks op wijzigingen.
- Voer bijkomende staalname(s) uit.

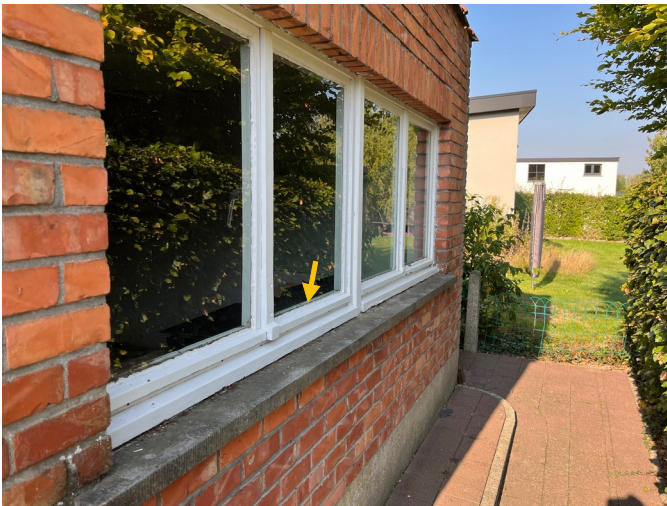
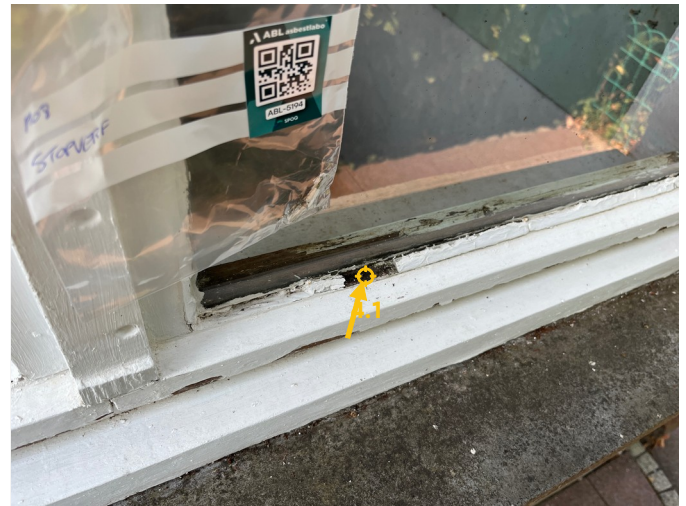
Het asbestmateriaal valt onder de mijlpaal van 2040.

Verwijderen

Eindbeoordeling materiaalrisico	Verhoogd materiaalrisico en/of verhoogde kans op vezelvrijgave
---------------------------------	--

Gebondenheid	Categorie 1: hechtgebonden in oorsprong
Asbestsoort (vezeltype)	Alleen chrysotiel
Asbestconcentratie	Laag (< 50%)
Afschermingsgraad van het gehele materiaal	Geheel of deels vrij aan de buitenlucht
Toestand van het materiaal	Matig beschadigd, matig verweerd

#	Type	Referentie	Resultaat
4.1	Puntmonster	M08	Chrysotiel

Beschrijving	Stopverf
Omgeving	Buiten
Primaire drager	Wandopening verticaal (raam, deur, ...)
Asbestmateriaal	In-situ afwerkingslagen - Pasta, stopverf, voegsel, stopsel, vulsel, mastiek, kitten, ...
Bindmiddel van asbestmateriaal	Kitten, mastiek, pasta
Gebondenheid op basis van bindmiddel	Hecht
Hoeveelheid (gewicht - aantal)	<ul style="list-style-type: none">• 0,20 kg - 1 stuk
Totaal gewicht	0,20 kg
Eenvoudig bereikbaar	Ja
Bevestigingswijze	<ul style="list-style-type: none">• Verlijmd, ingegoten, versmeerd
Identificatiemethode	Vaststelling met monstername
Destructieve handeling voor identificatie	Nee
Opmerking	De hoeveelheid betreft een schatting

- Zorg voor een veilig beheer. Vermijd het beschadigen van het asbestmateriaal. Controleer de toestand jaarlijks op wijzigingen.

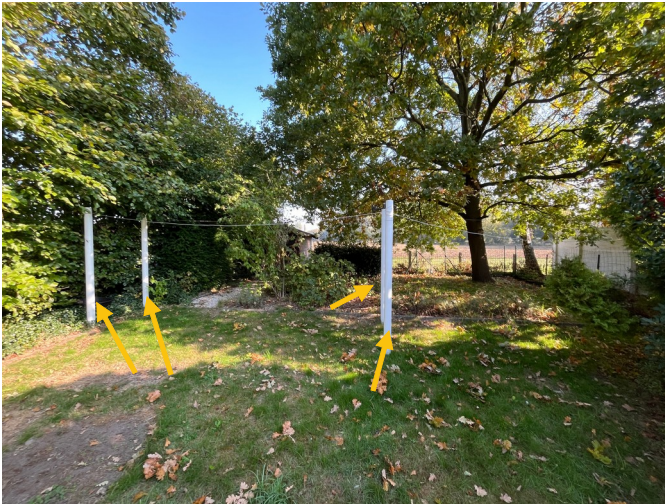
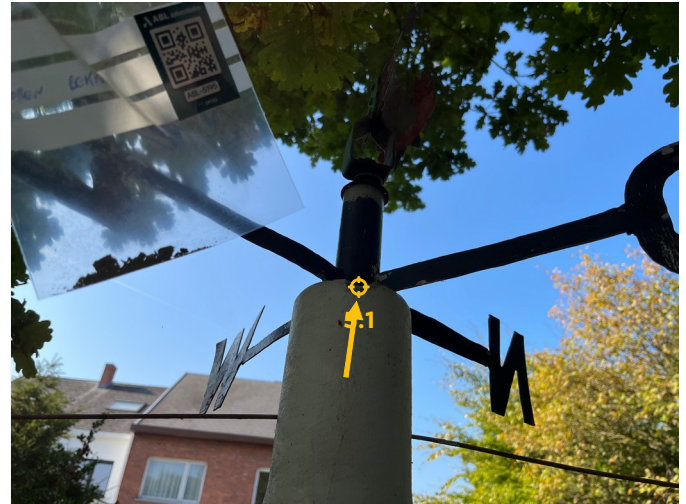
Het asbestmateriaal valt onder de mijlpaal van 2040.

Zorgvuldig beheren

- Zorg voor een veilig beheer. Vermijd het beschadigen van het asbestmateriaal. Controleer de toestand jaarlijks op wijzigingen.

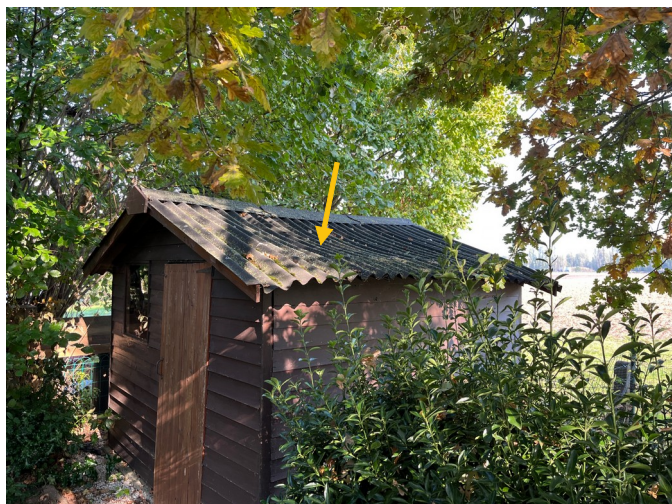
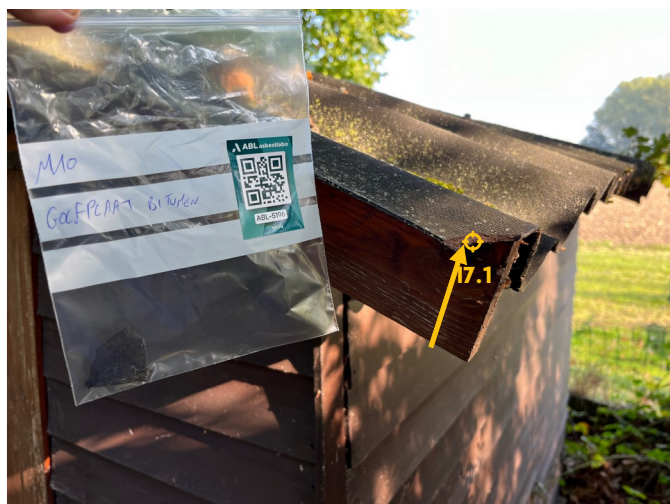
Fiche 17: dakbedekking - golfplaten

Geen asbest

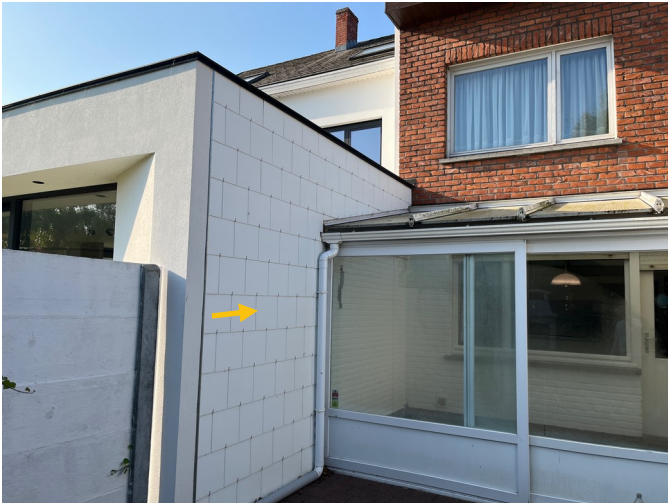
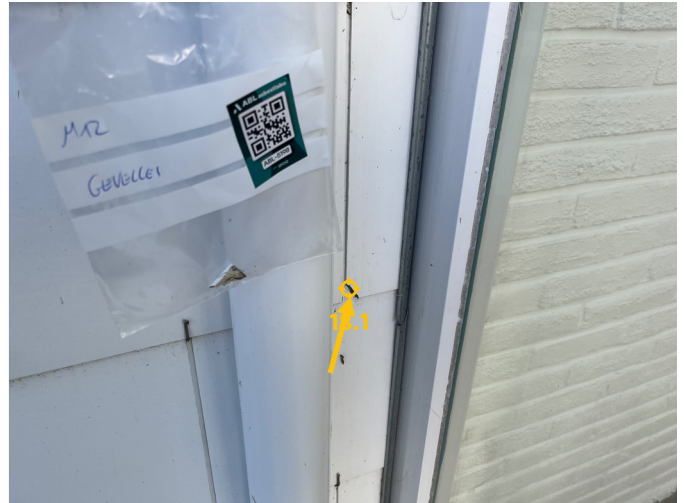
Fiche 18: Gevelleien

Geen asbest

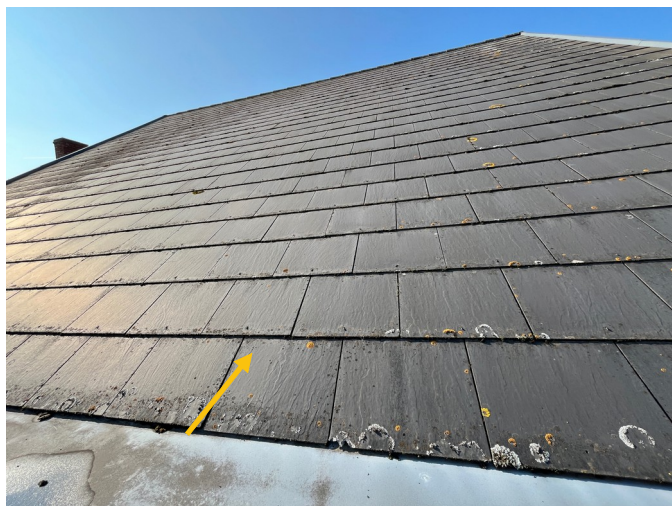
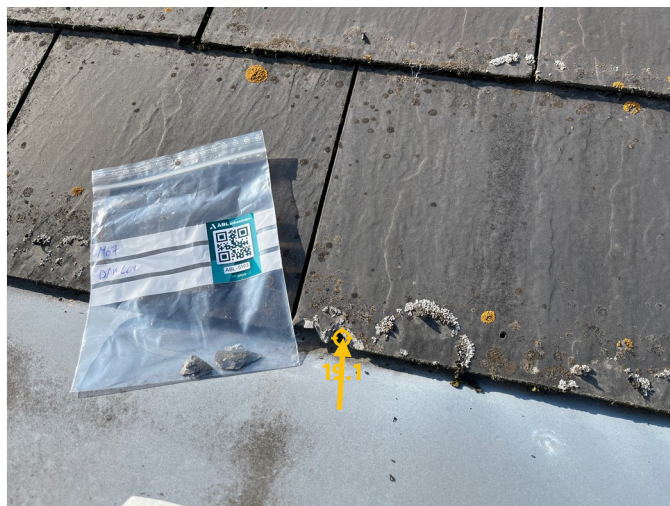
Fiche 19: Dakbedekking - Dakleien

Geen asbest

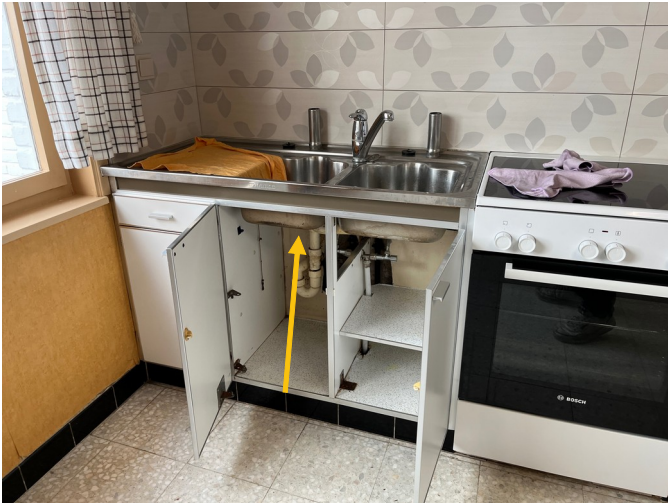
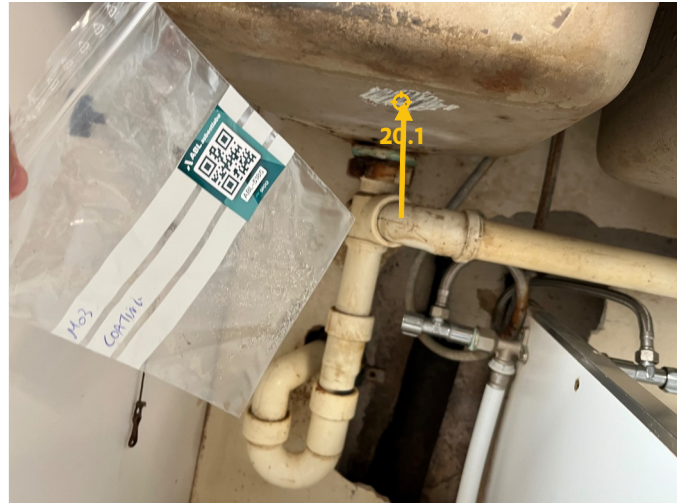
Fiche 20: Coating

Geen asbest

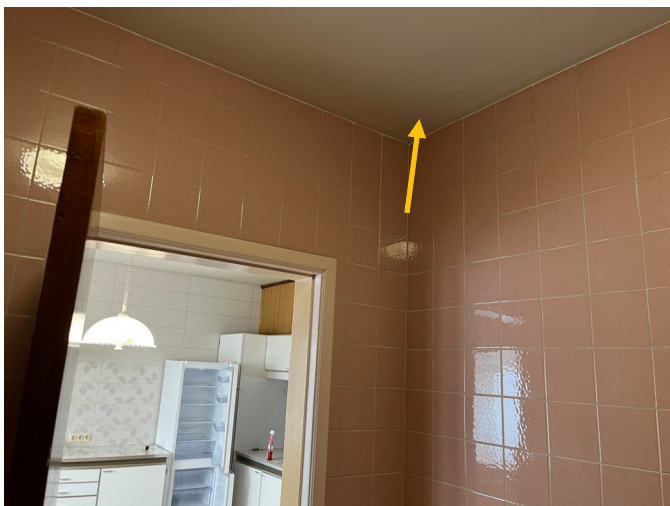
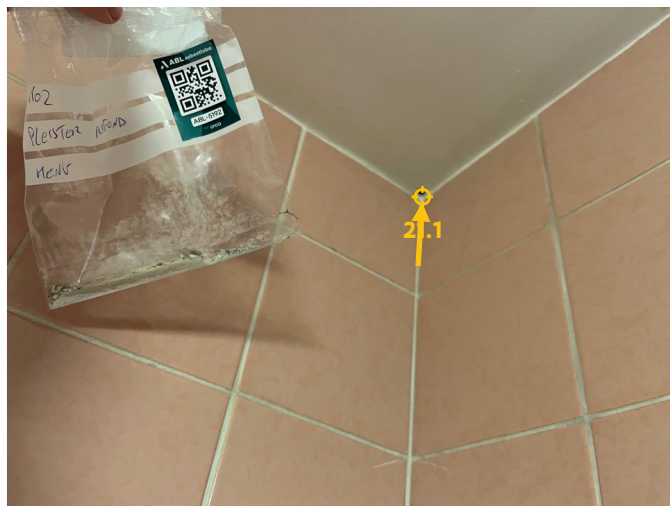
Fiche 21: Pleisterwerk plafonds

Geen asbest

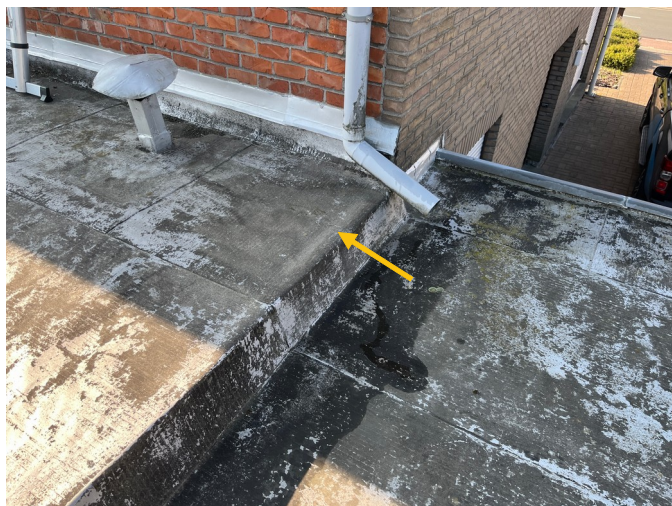
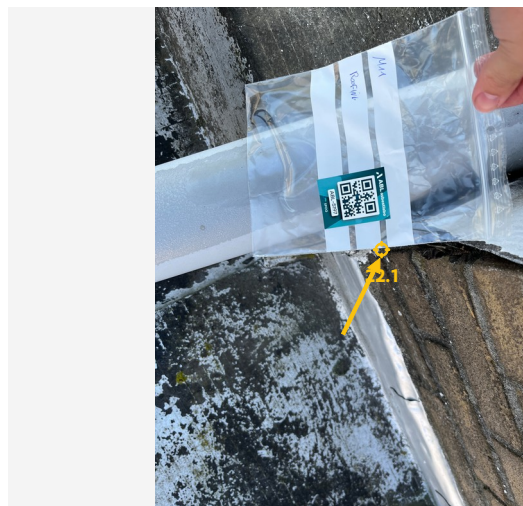
Fiche 22: Dakbedekking - Roofing

Geen asbest

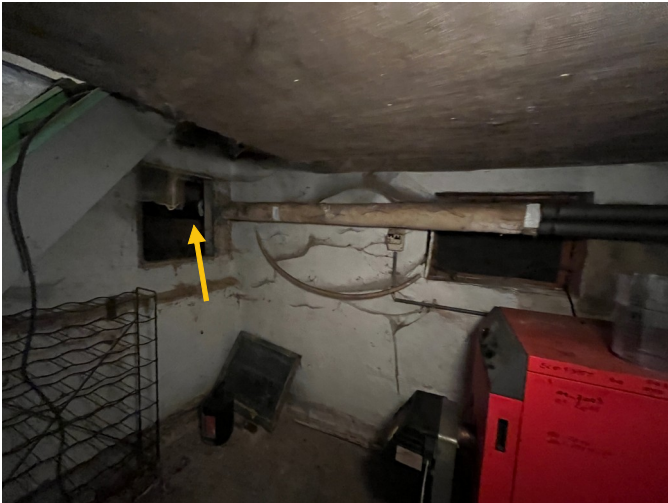
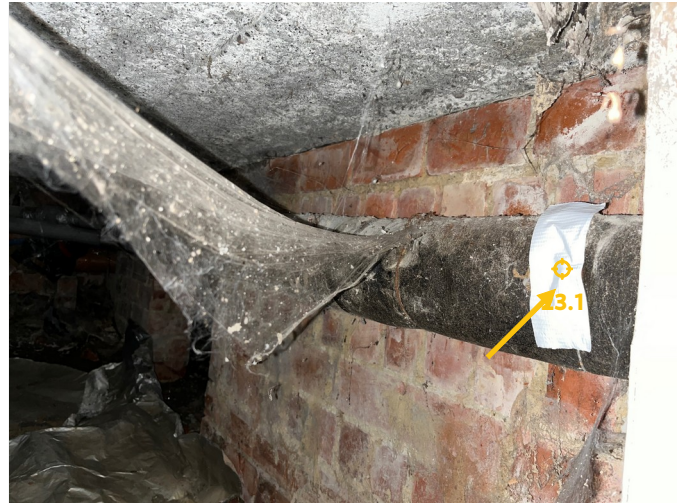
Fiche 23: Leidingisolatie - Bitumen

Geen asbest

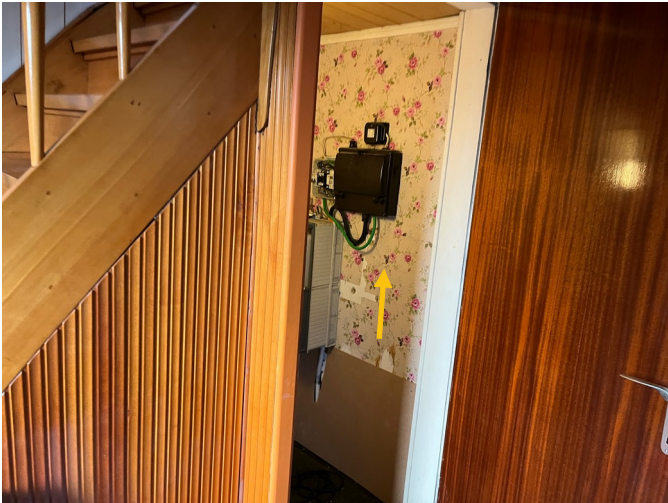
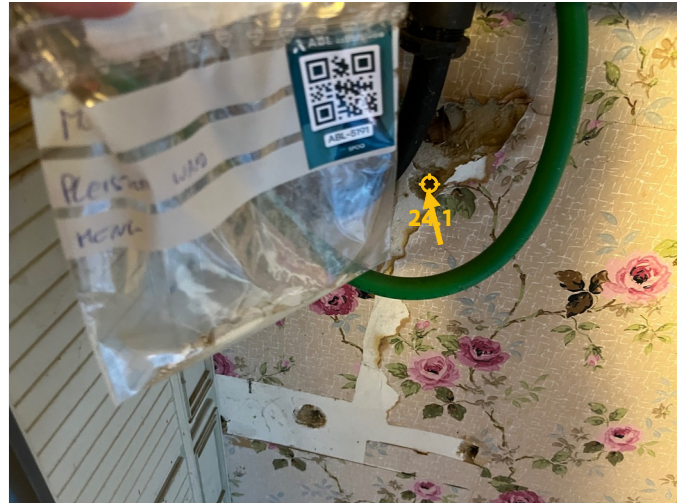
Fiche 24: Pleisterwerk wanden

Geen asbest
