Asbestinventarisatietest

Holstraat 26, 1840 Londerzeel

Attestnummer : 20260109-000162.000

Asbestveilig (maar niet asbestvrij)

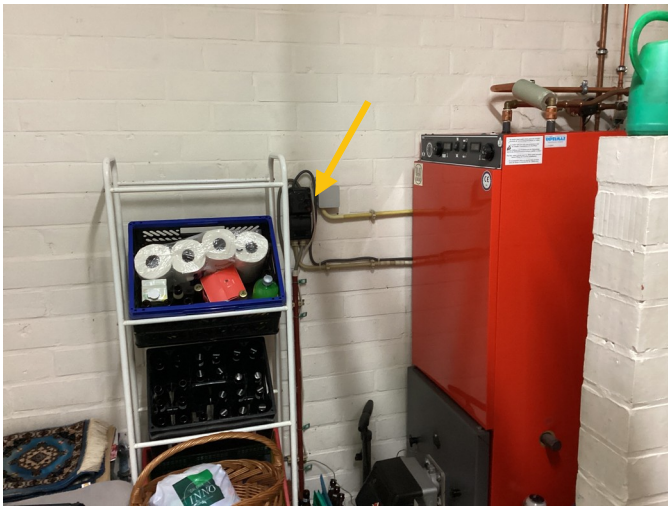
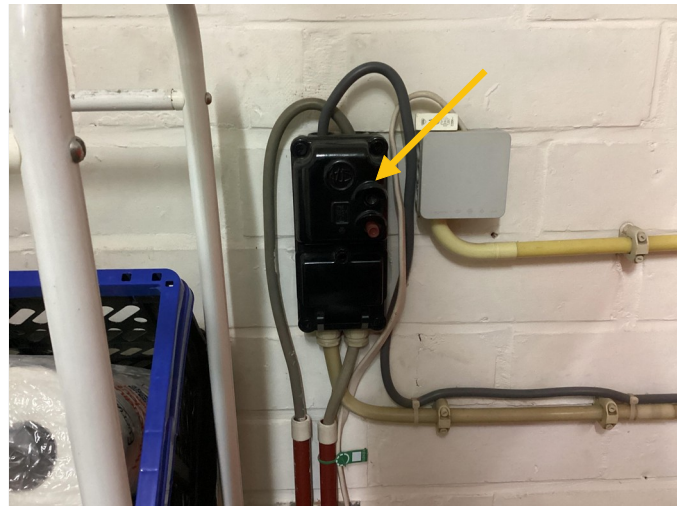
Het asbestmateriaal valt onder de mijlpaal van 2040.

Eindbeoordeling materiaalrisico	Laag materiaalrisico en/of verlaagde kans op vezelvrijgave
---------------------------------	--

Gebondenheid	Categorie 1: hechtgebonden in oorsprong
Asbestsoort (vezeltype)	Crocidoliet aanwezig
Asbestconcentratie	Laag (< 50%)
Afschermingsgraad van het gehele materiaal	Geheel of deels (ook) vrij aan de binnenlucht
Toestand van het materiaal	Onbeschadigd, niet verweerd

Beschrijving	Bakeliet zekeringkast cv ketel.
Omgeving	Binnen
Primaire drager	Communicatie en elektrische infrastructuur en uitrusting
Asbestmateriaal	Plaat, paneel, tablet - Type Bakeliet
Bindmiddel van asbestmateriaal	Kunststof of -hars
Gebondenheid op basis van bindmiddel	Hecht
Hoeveelheid (oppervlakte - dikte - aantal)	<ul style="list-style-type: none">• 0,02 m² - 0,50 cm - 1 stuk
Totaal volume	< 0,001 m ³
Eenvoudig bereikbaar	Ja
Bevestigingswijze	<ul style="list-style-type: none">• Geschroefd
Identificatiemethode	<p>De asbestdeskundige beoordeelt het materiaal als asbestverdacht en dus asbesthoudend, en dit zonder monstername.</p> <p>Motivatie: De monstername brengt andere schade aan dan schade die inherent is aan de monstername.</p>
Destructieve handeling voor identificatie	Nee
Opmerking	De genoteerde hoeveelheid betreft een schatting.

- Zorg voor een veilig beheer. Vermijd het beschadigen van het asbestmateriaal. Controleer de toestand jaarlijks op wijzigingen.
- Voer bijkomende staalname(s) uit.

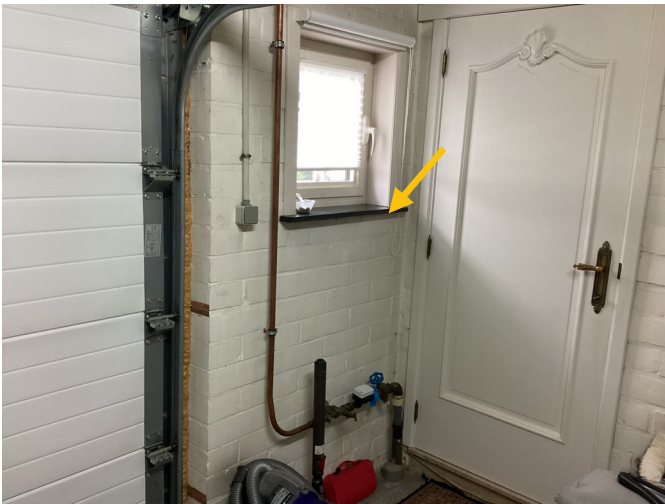
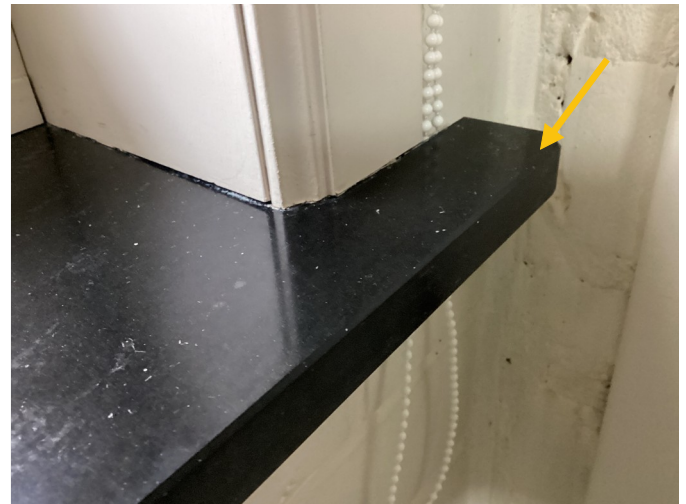
Het asbestmateriaal valt onder de mijlpaal van 2040.

Eindbeoordeling materiaalrisico	Laag materiaalrisico en/of verlaagde kans op vezelvrijgave
---------------------------------	--

Gebondenheid	Categorie 1: hechtgebonden in oorsprong
Asbestsoort (vezeltype)	Alleen chrysotiel
Asbestconcentratie	Laag (< 50%)
Afschermingsgraad van het gehele materiaal	Geheel of deels (ook) vrij aan de binnenlucht
Toestand van het materiaal	Licht beschadigd, licht verweerd. Intact calciumsilicaatmateriaal of categorie III 'gebondenheid'

#	Type	Referentie	Resultaat
2.1	Puntmonster	M03	Chrysotiel

Beschrijving	Vensterbank-binnen
Omgeving	Binnen
Primaire drager	Wandopening verticaal (raam, deur, ...)
Asbestmateriaal	Plaat, paneel, tablet - Type Massal
Bindmiddel van asbestmateriaal	Cement
Gebondenheid op basis van bindmiddel	Hecht
Hoeveelheid (oppervlakte - dikte - aantal)	• 0,15 m ² - 2,00 cm - 2 stuks
Totaal volume	0,006 m ³
Eenvoudig bereikbaar	Ja
Bevestigingswijze	<ul style="list-style-type: none">• Geklemd• Verlijmd, ingegoten, versmeerd
Identificatiemethode	Een monstername door de asbestdeskundige met laboanalyse door een asbestlabo.
Destructieve handeling voor identificatie	Nee
Opmerking	De hoeveelheid betreft een schatting.

- Zorg voor een veilig beheer. Vermijd het beschadigen van het asbestmateriaal. Controleer de toestand jaarlijks op wijzigingen.

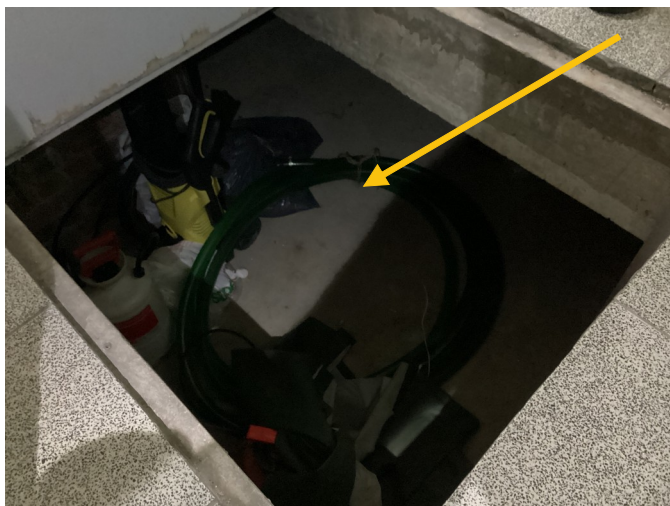
Permanente beperking

Reden: Het onderzoek kan niet uitgevoerd worden binnen de bepalingen van de Welzijnswet

Uitleg van de asbestdeskundige: De hoogte van de kruipruimte is lager dan 1,5 meter.

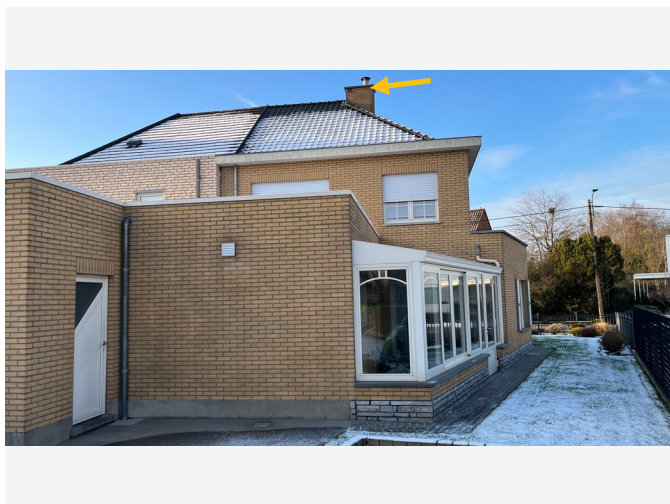
Tijdelijke beperking

Reden: Het te onderzoeken materiaal situeert zich hoger dan 3,50 m te rekenen vanaf een veilige ondergrond

Uitleg van de asbestdeskundige: De binnenzijde van de schouw kon niet geïnspecteerd worden. Ook van buitenaf was inspectie onmogelijk omwille van de hoogte (hoger dan 3.5m). Asbestverdachte toepassingen kunnen aanwezig zijn. Dit betreft een beperking op middellange termijn.

(Asbest)materiaal	Rookgaskanaal
Karakterisatie	Asbest (verdacht)
Primaire drager	HVAC infrastructuur en uitrusting

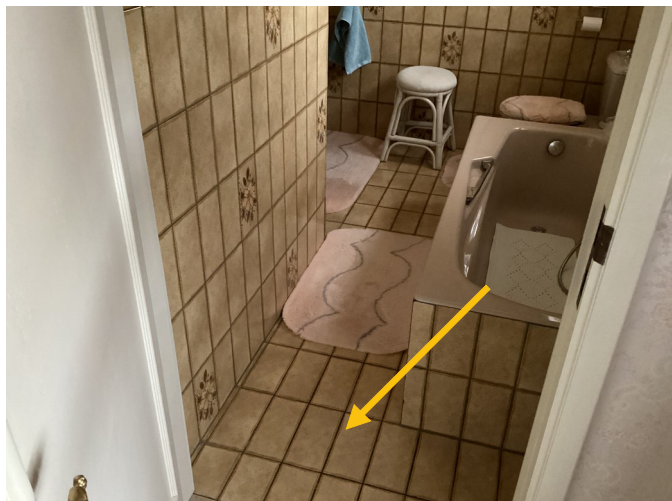
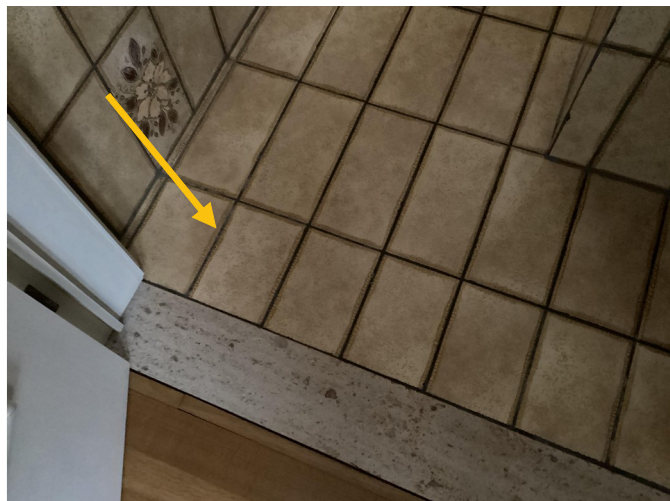
Fiche 5: Tegellijm onder vloertegels en achter plinttegels badkamer

Op moment van de inspectie kon niet worden nagegaan of de tegellijm onder de vloertegels of achter de plinttegels asbestverdacht is. Bij renovatie of verwijdering van de tegels dient het materiaal te worden geanalyseerd voor de werken van start gaan.

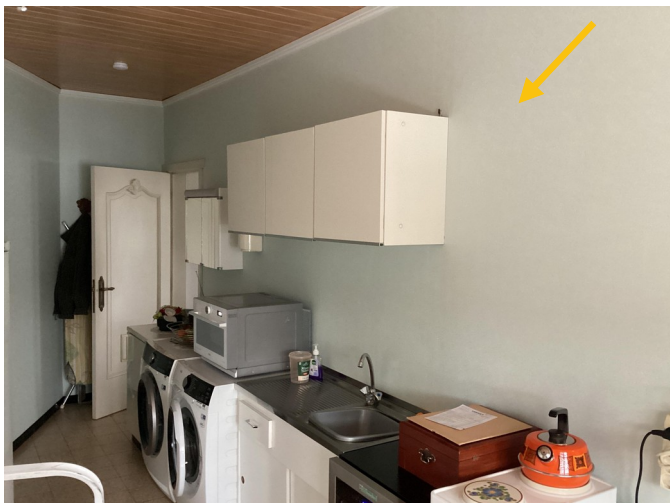
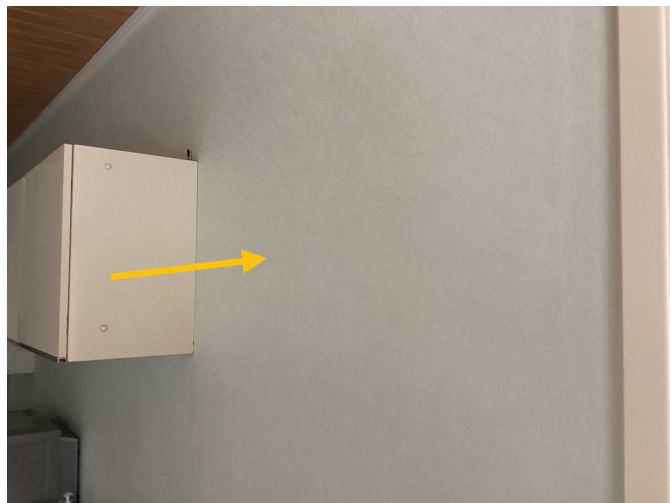
Fiche 6: Valse wand(en)/voorzetwand(en) - Gipskarton

De valse wand(en)/voorzetwand(en) bestaat(bestaan) uit niet-asbestverdachte gipskartonplaten. Zonder destructie is het niet mogelijk om na te gaan of er asbestverdachte materialen aanwezig zijn achter de valse wand(en)/voorzetwand(en).

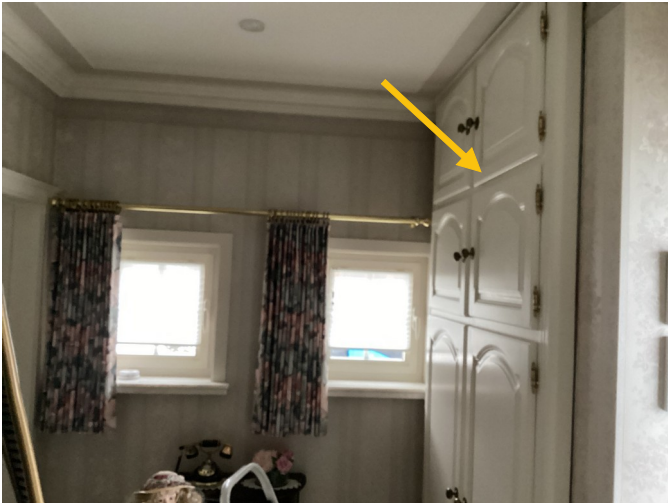
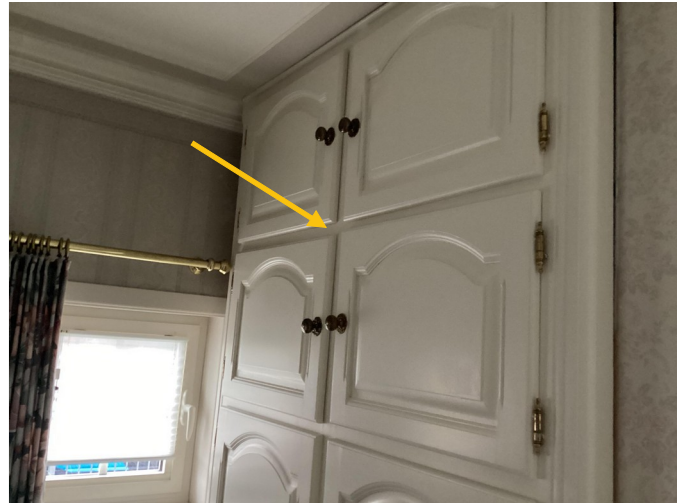
Er zijn inbouwkasten geplaatst. Zonder destructie is het niet mogelijk om na te gaan of er asbestverdachte materialen aanwezig zijn achter de inbouwkasten.

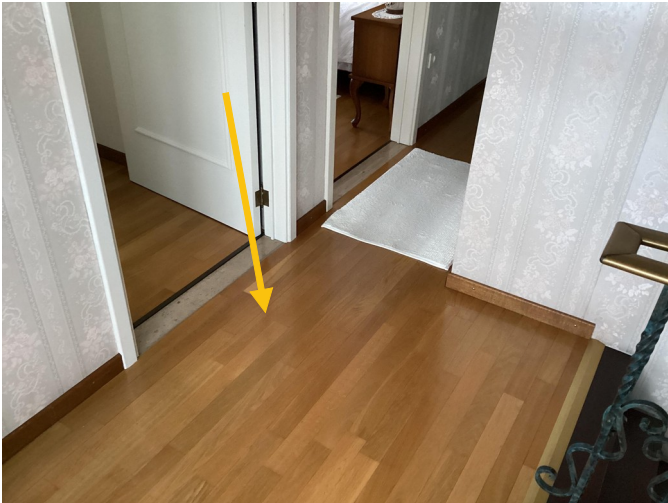
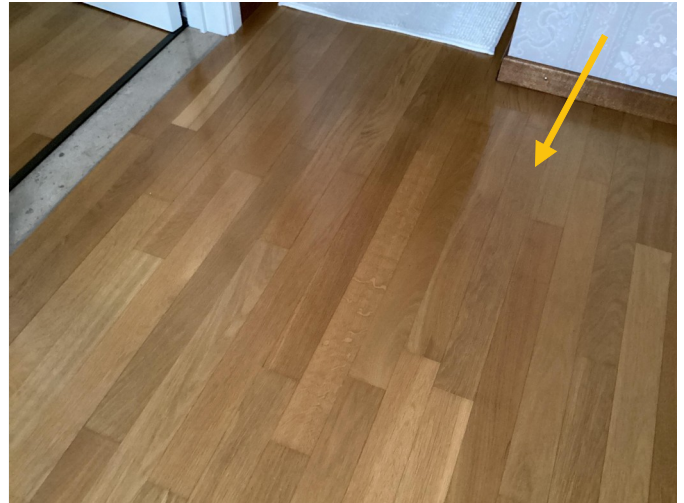
De aanwezige vloerbekleding is niet asbestverdacht. De onderliggende laag was echter niet inspecteerbaar zonder destructie tijdens de inspectie. Mogelijk is de onderliggende laag asbestverdacht.

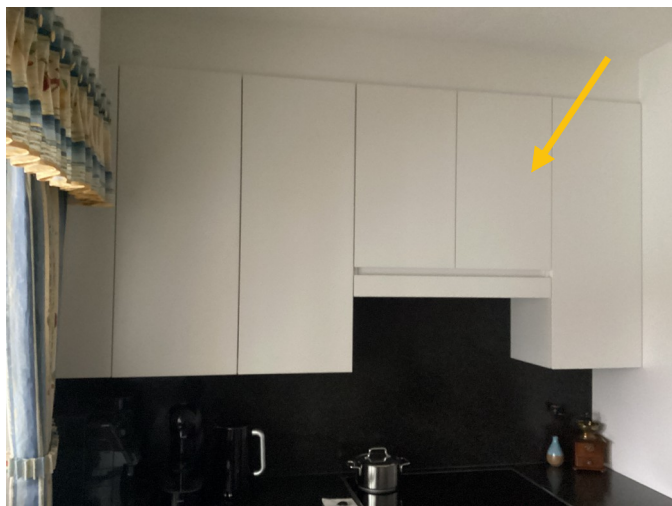
Er zijn inbouwkasten geplaatst. Zonder destructie is het niet mogelijk om na te gaan of er asbestverdachte materialen aanwezig zijn achter de inbouwkasten.

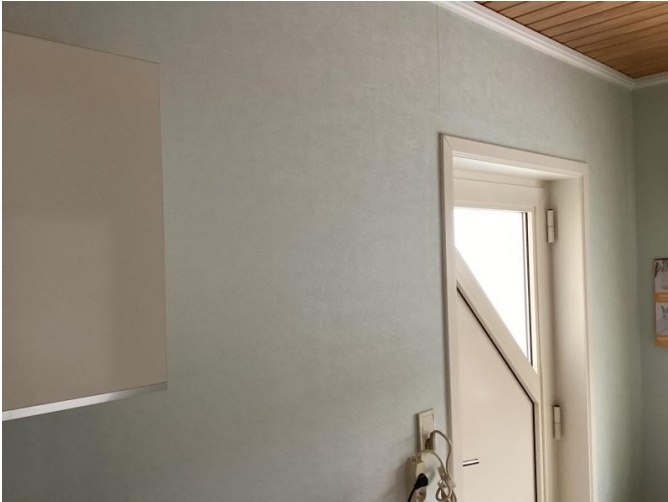
Fiche 10: Afsmeerlagen aan voegen tussen gipskartonplaten niet waarneembaar

De afsmeerlaag tussen de gipskartonplaten is niet waarneembaar.

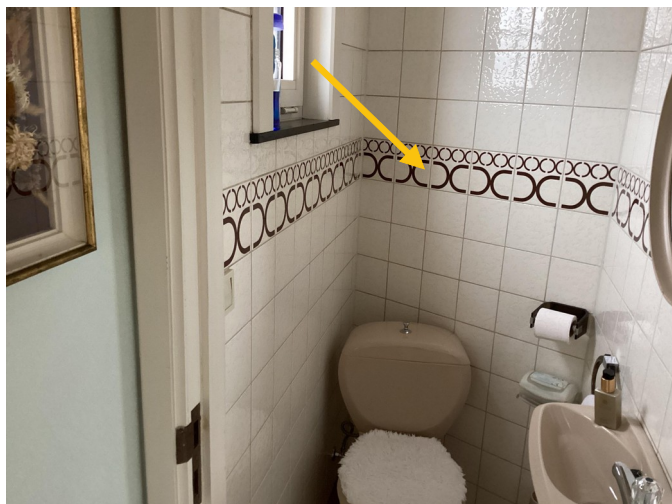
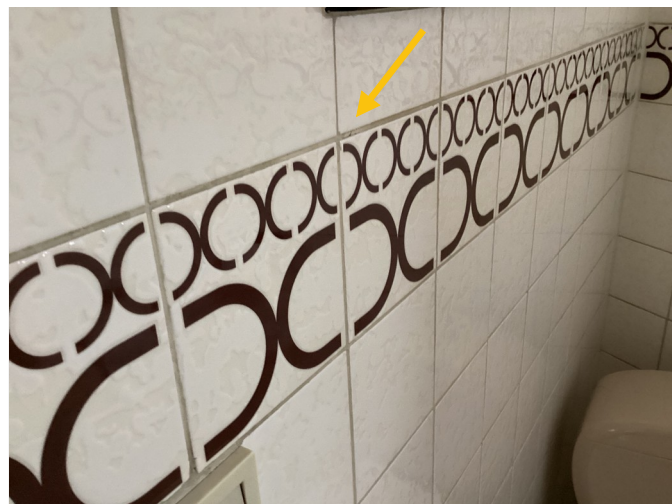
Op moment van de inspectie kon niet worden nagegaan of de tegellijm achter de muurtegels/plinten asbestverdacht is. Bij renovatie of verwijdering van de tegels dient het materiaal te worden geanalyseerd voor de werken van start gaan.

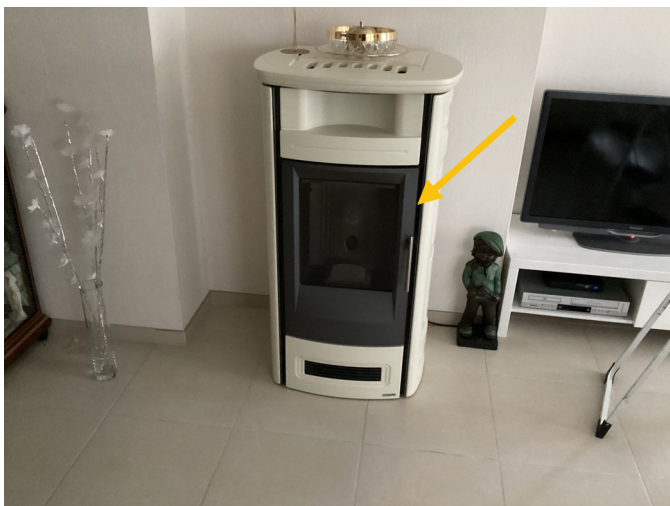
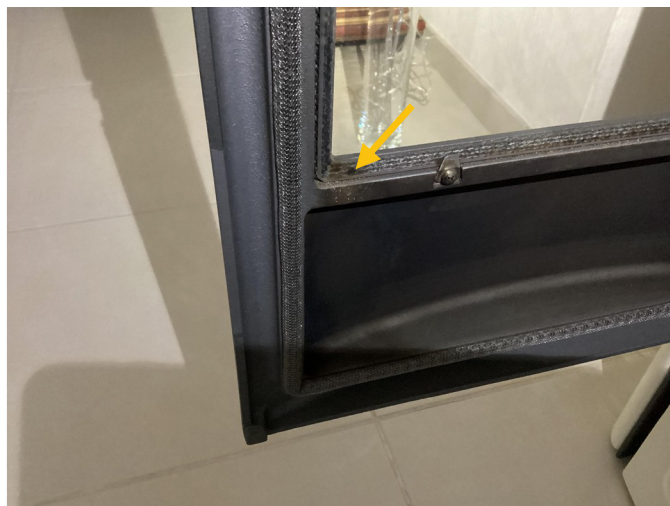
De dichtingskoord van de kachel betreft een keramische koord. Dit is niet asbest verdacht. Bouwjaar Pelletkachel bouwjaar 2010, geplaatst in 2012. (Zie bewijsdocumenten)

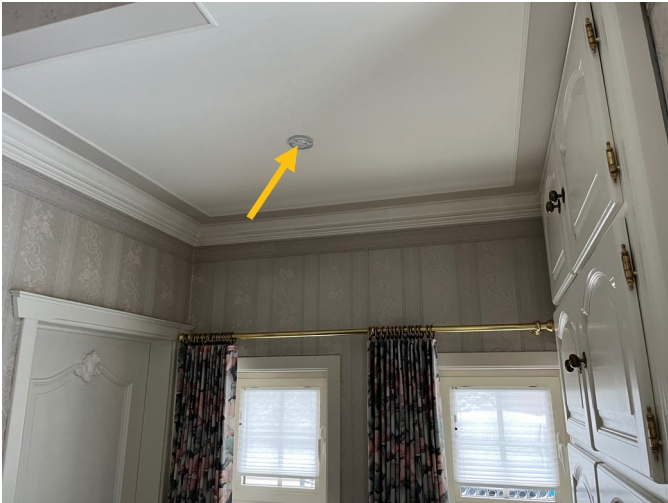
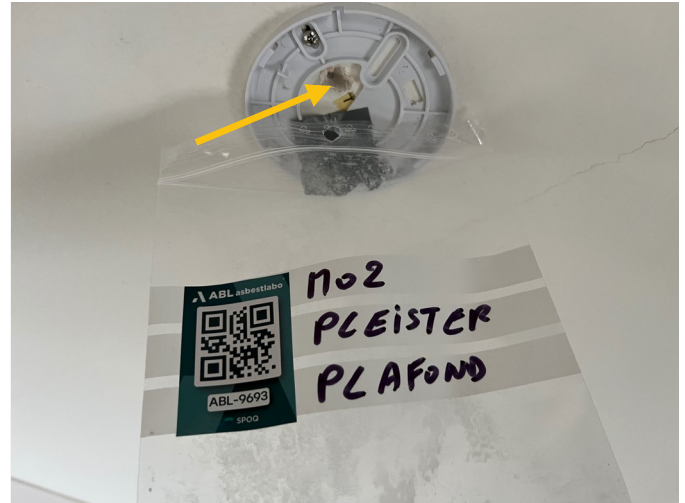
Fiche 13: Pleisterwerk plafonds

Geen asbest

#	Type	Referentie	Resultaat
13.1	Mengmonster	M02	Geen asbest

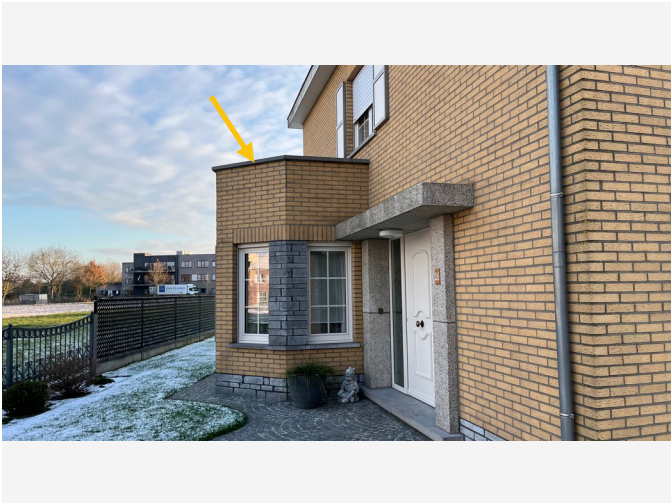
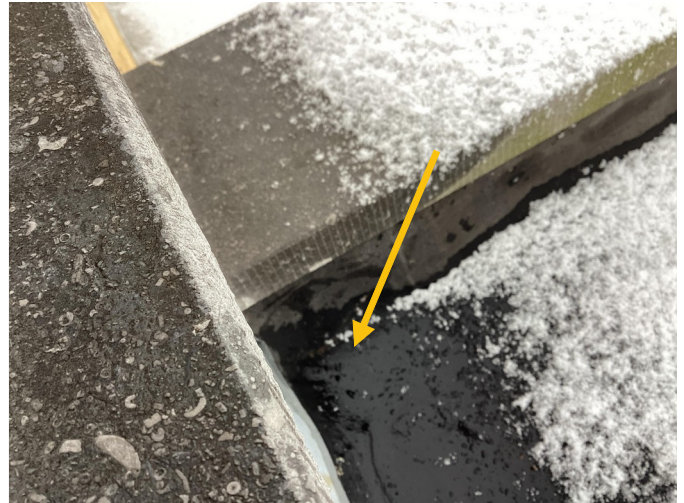
Fiche 14: Dakbedekking zijbouw - Roofing

Geen asbest

#	Type	Referentie	Resultaat
14.1	Puntmonster	M05	Geen asbest

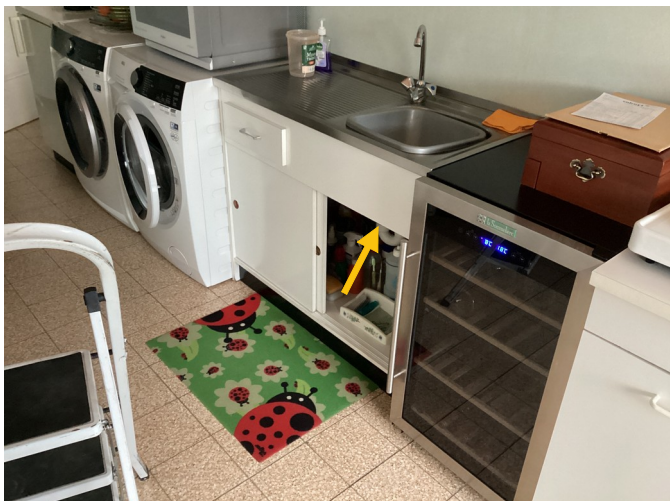
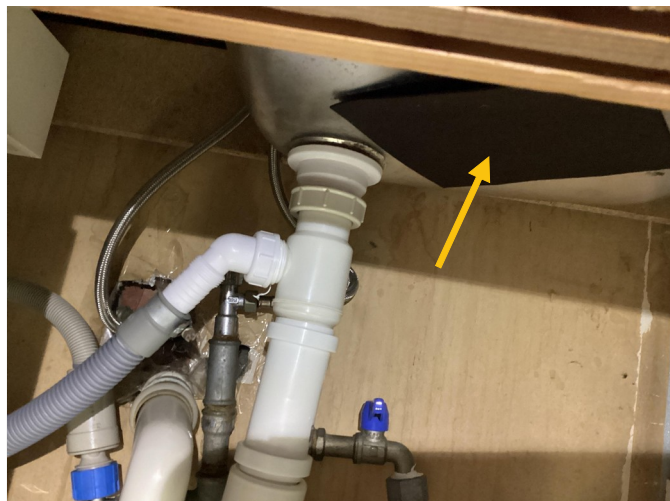
Fiche 15: Ontdreuningsplaat/anti-dreunplaat onder spoelbak wasplaats

Geen asbest

#	Type	Referentie	Resultaat
15.1	Puntmonster	M04	Geen asbest

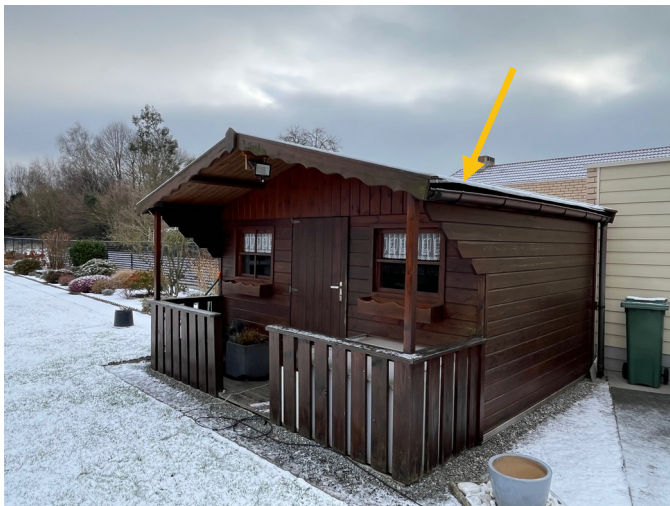
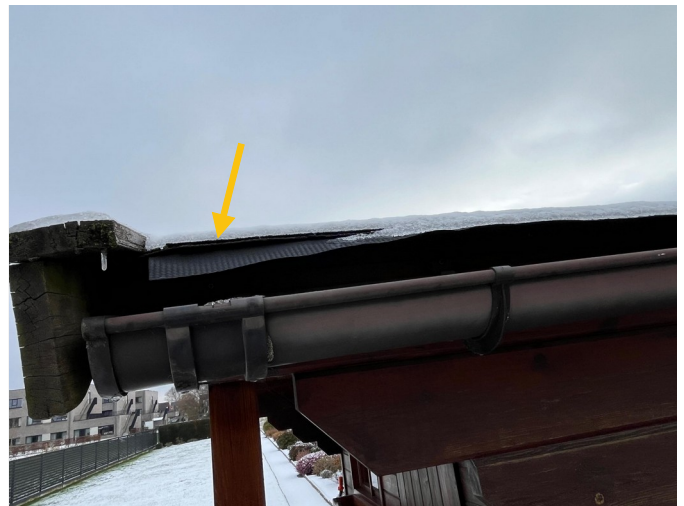
Geen asbest

#	Type	Referentie	Resultaat
16.1	Puntmonster	M06	Geen asbest

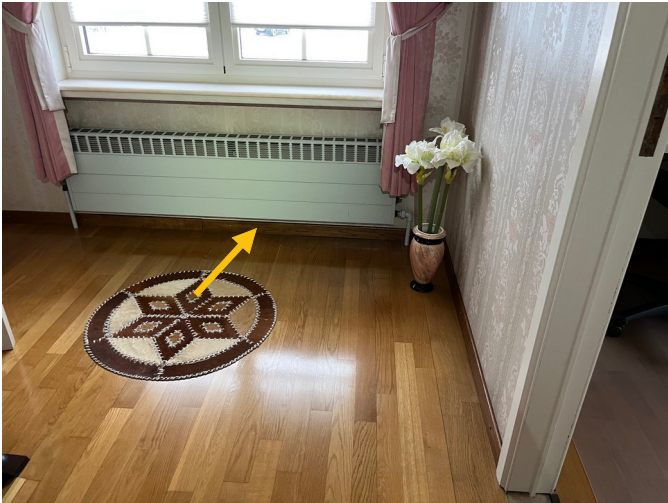
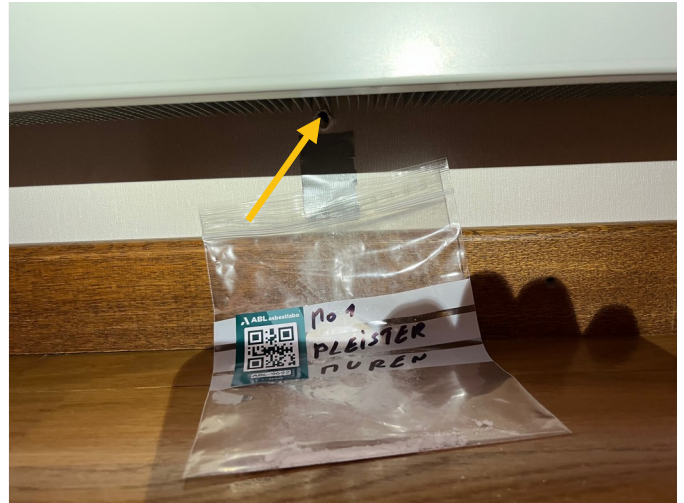
Fiche 17: Pleisterwerk wanden

Geen asbest

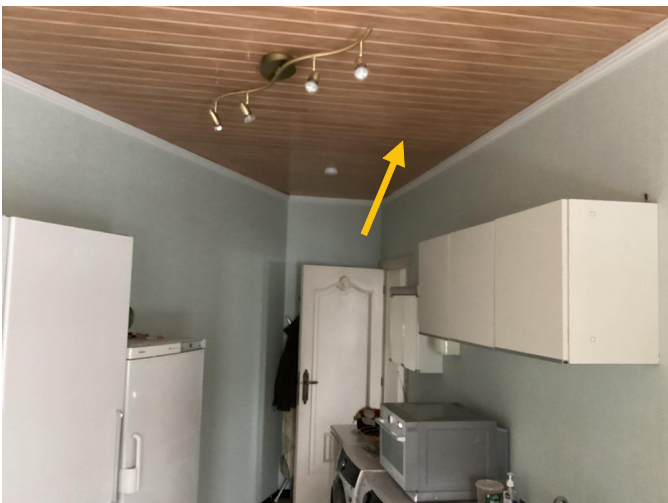
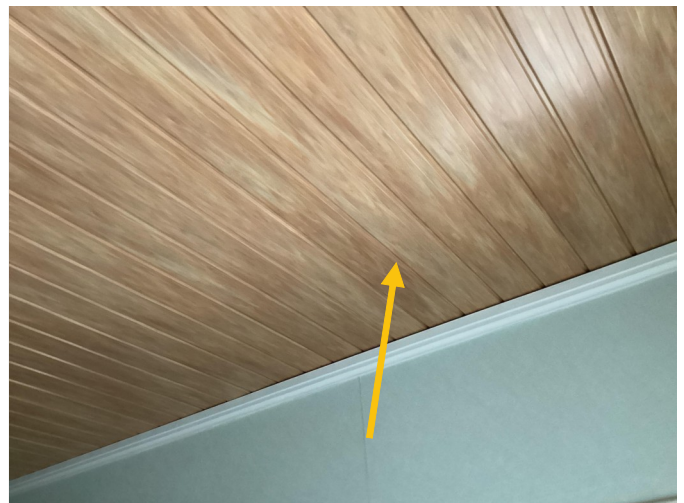
Fiche 23: Plafondafwerking in hout	Het plafond bestaat uit niet-asbestverdachte houtplaten . Zonder destructie is het niet mogelijk om na te gaan of er asbestverdachte materialen aanwezig zijn achter de houtplaten.	Plan 1.3: Gelijkvloers
Fiche 24: Dakbedekking zadeldak hoofdbouw - niet verdacht	Geen asbestverdachte dakbedekking aanwezig. Renovatie dak 2011. (Zie bewijsdocumenten)	Plan 1.8: Zolderverdieping
Fiche 25: Niet-asbestverdachte stookketel	De volgende materialen aan onderdelen van een centrale verwarming werden vastgesteld als niet-asbestverdacht, nl stookketel Bouwjaar ketel 2002.(zie bewijsdocumenten)	Plan 1.2: Gelijkvloers
