Asbestinventarisatetest

Kattestraat 14, 1840 Londerzeel

Attestnummer : 20230808-000237.001

Uitgegeven op : 08.08.2023

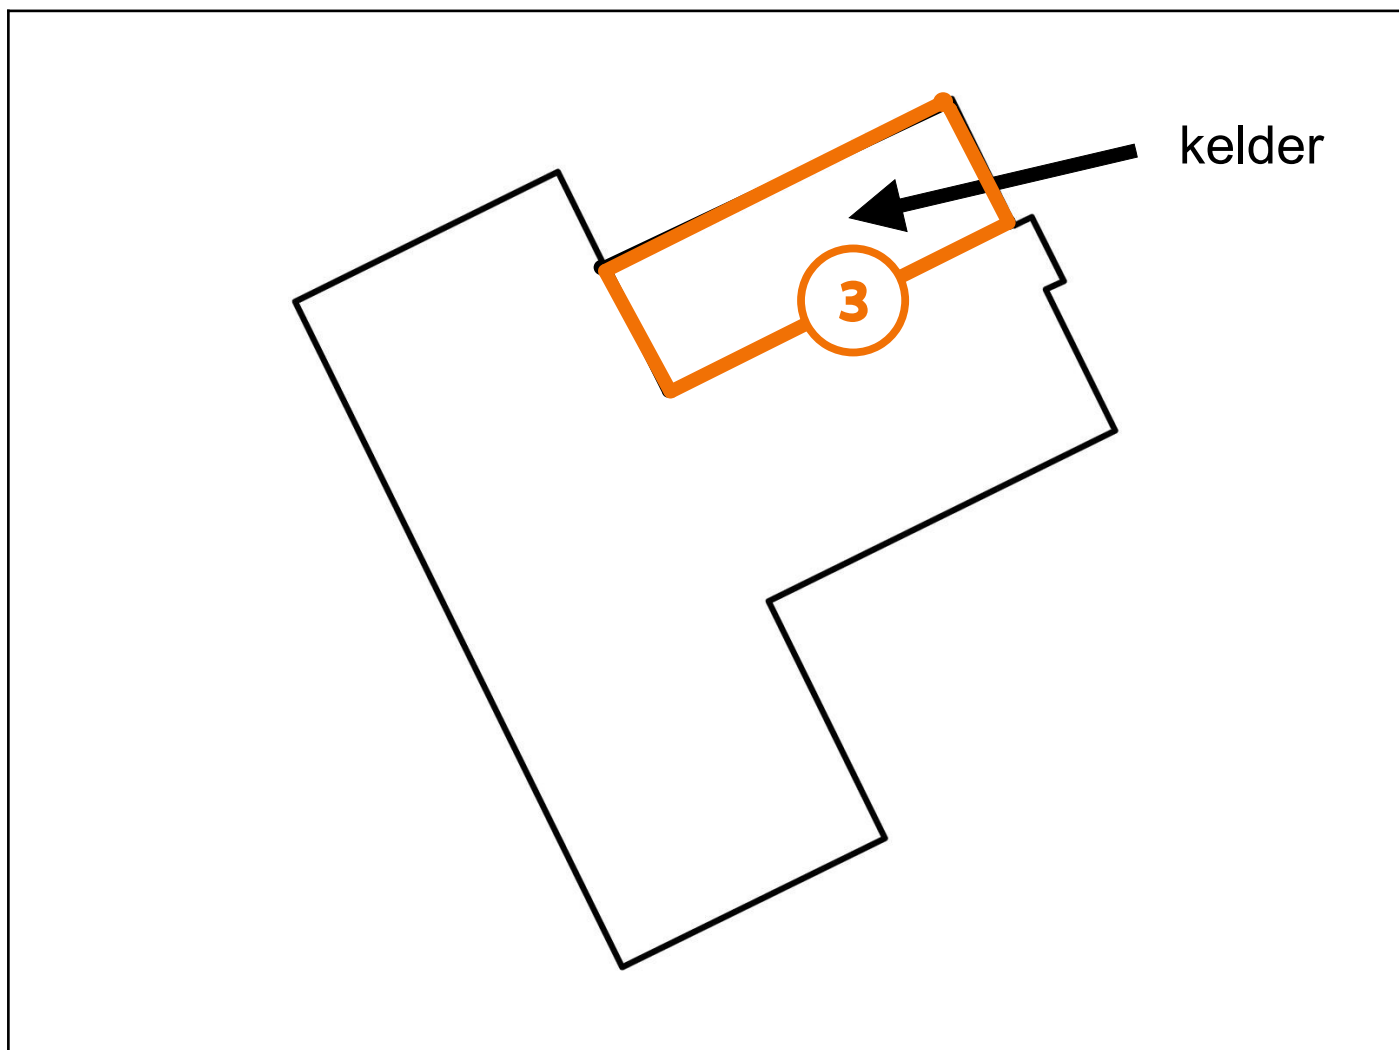
Plan 1.1: kelder

Beschrijving	Type	Actie
3. pleister kelder	Asbestmateriaal	Maatregelen nemen

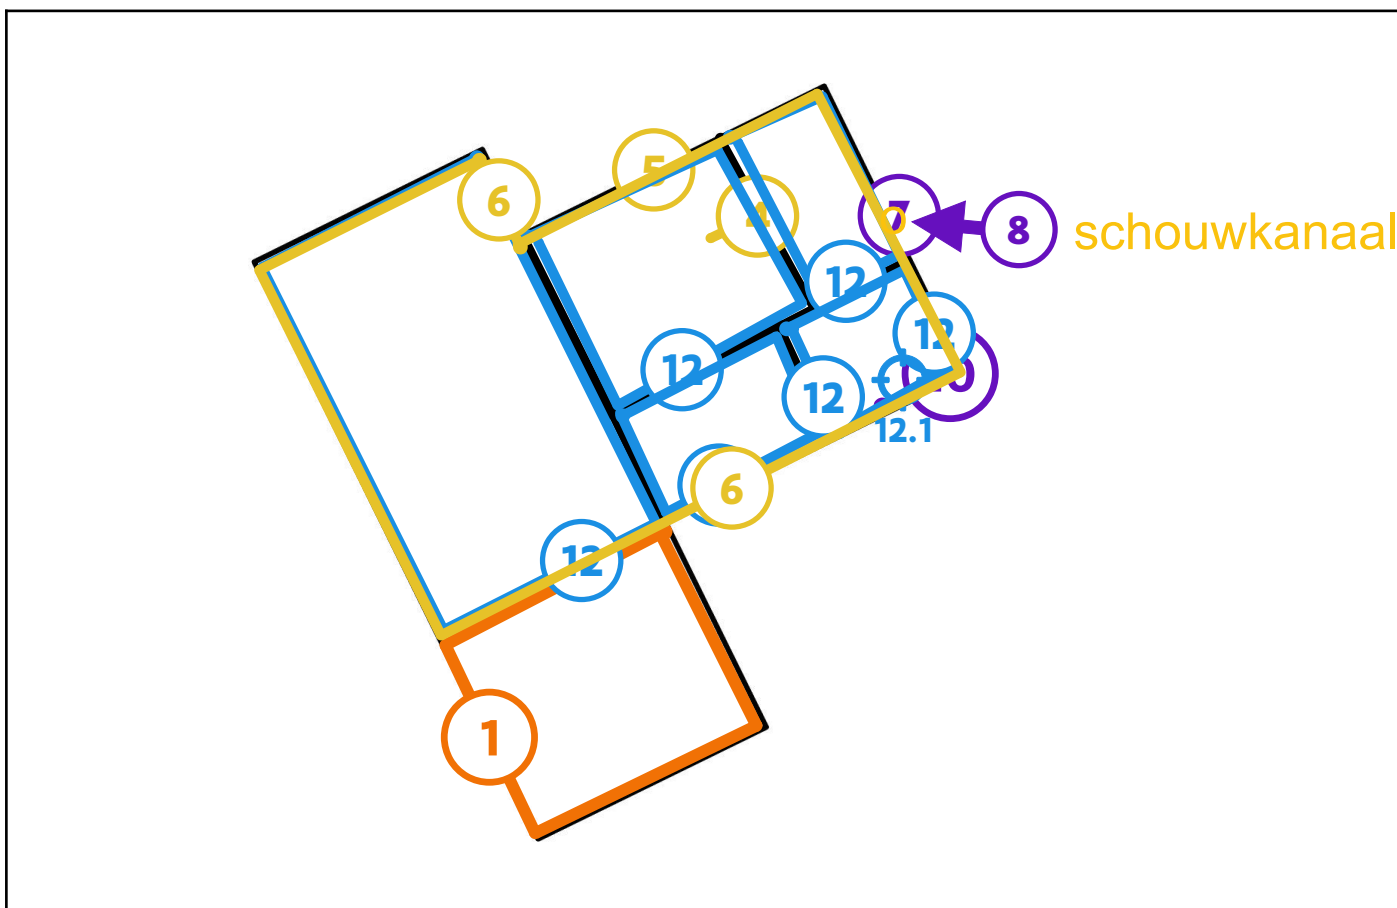
Plan 1.2: gelijkvloers

Beschrijving	Type	Actie
1. roofing plat dak	Asbestmateriaal	Verwijderen
4. plint trap onderaan	Asbestmateriaal	Zorgvuldig beheren
5. meterkast elect	Asbestmateriaal	Zorgvuldig beheren
6. Pleister plafond	Asbestmateriaal	Zorgvuldig beheren
7. Schouwkanaal	Beperking	-
8. Schouwkanaal	Beperking	-
10. tegellijm keuken	Advies	-
12. Pleisterwerk wanden	Geen asbest	-

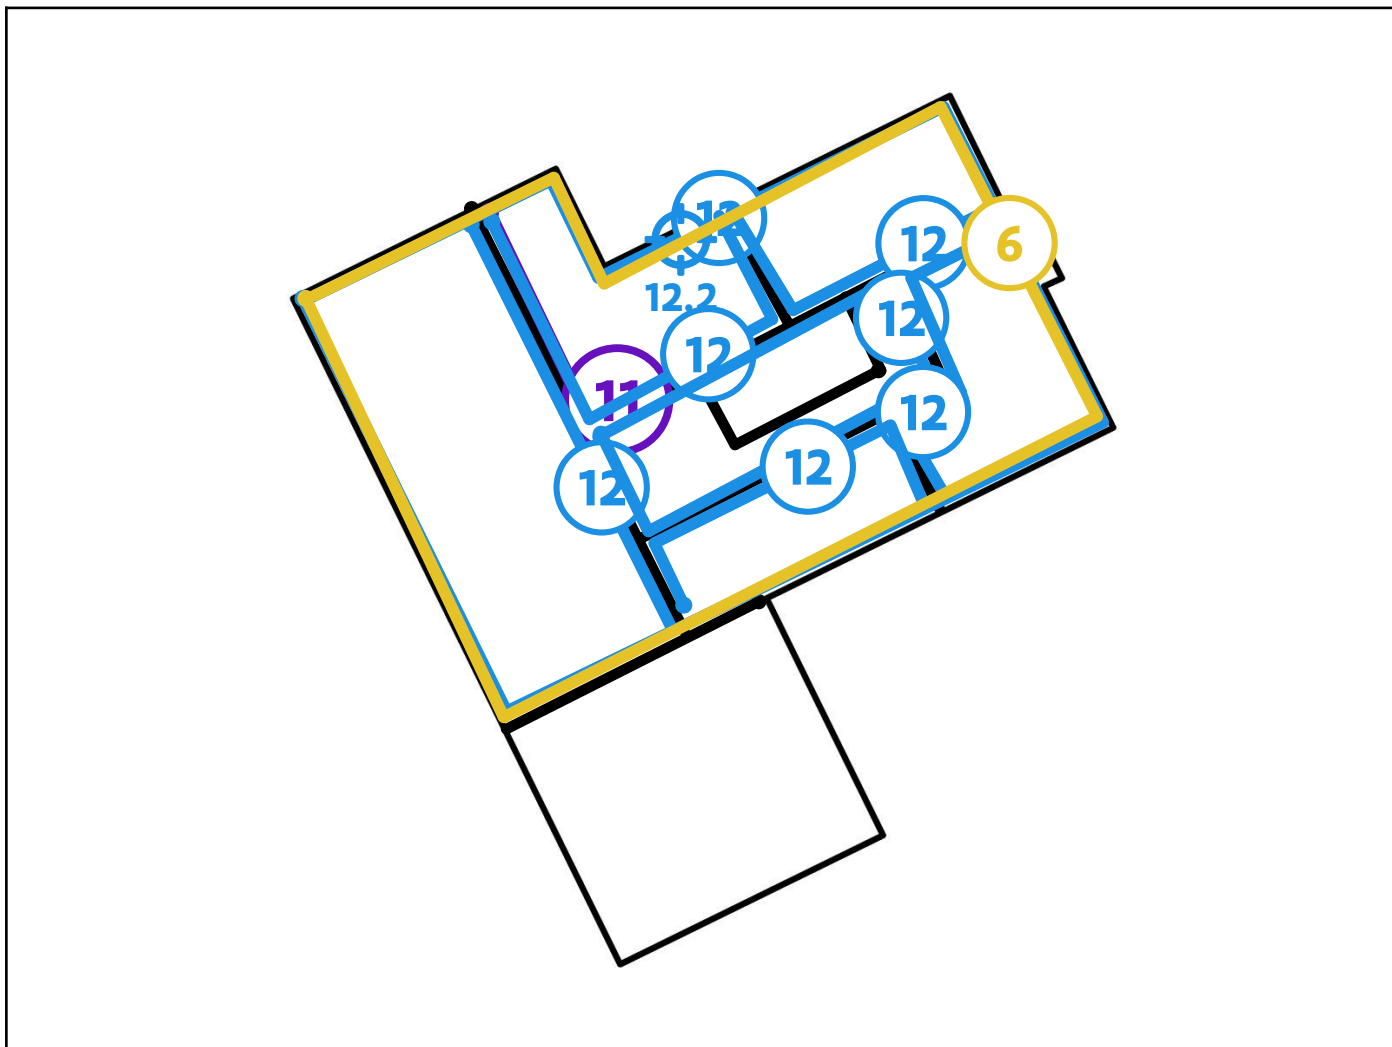
Plan 1.3: verdieping

Beschrijving	Type	Actie
6. Pleister plafond	Asbestmateriaal	Zorgvuldig beheren
11. tegellijn badkamer	Advies	-
12. Pleisterwerk wanden	Geen asbest	-
12.2 Code: monster2 PL badkamer	Puntmonster	-

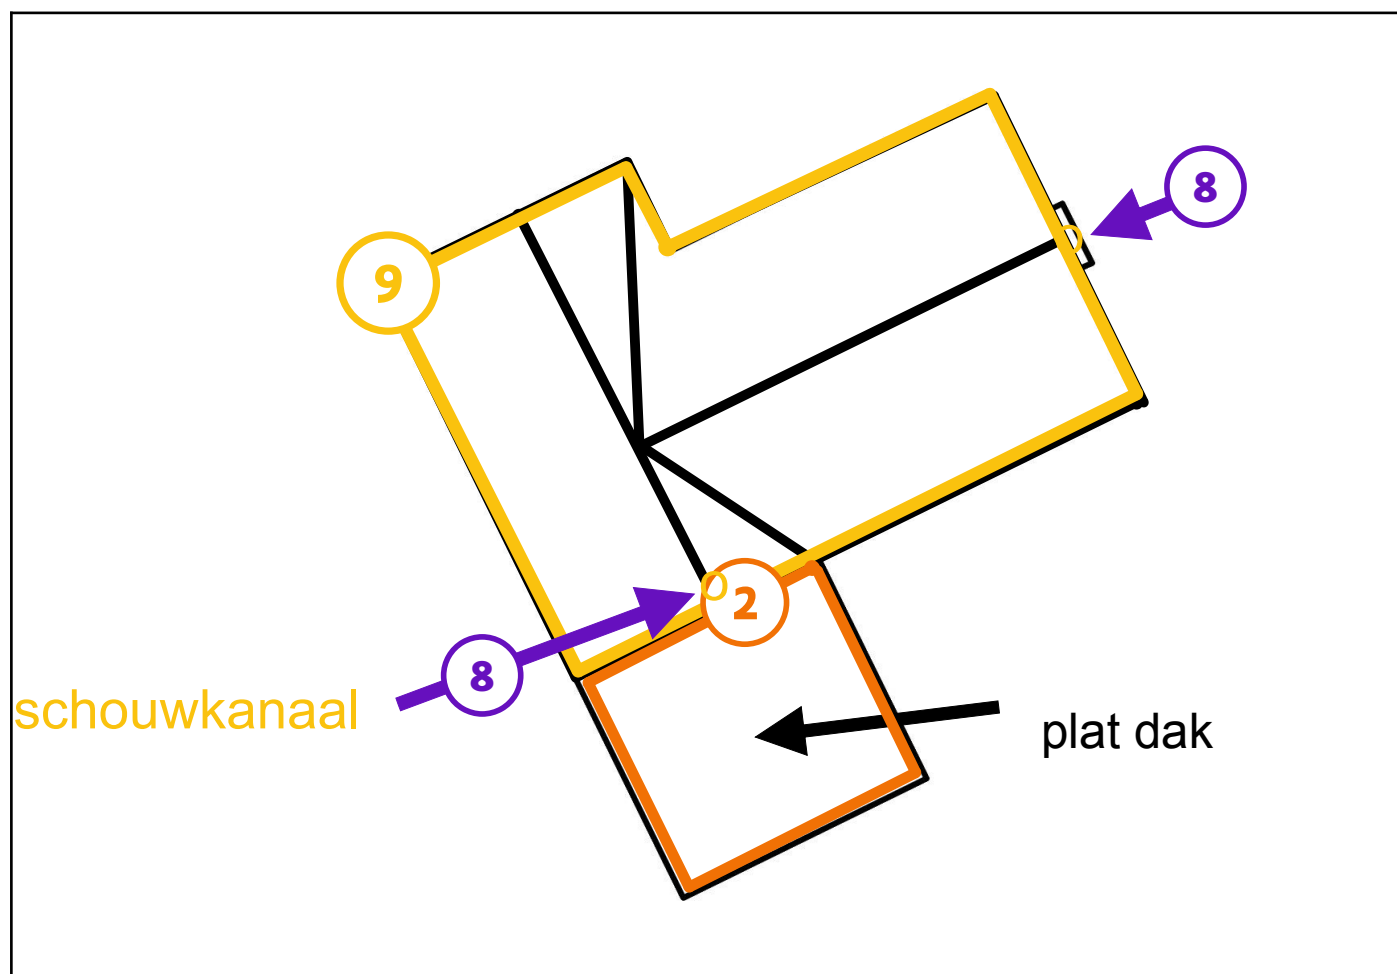
Plan 1.4: Dak

Beschrijving	Type	Actie
2. Roofing plat dak	Asbestmateriaal	Verwijderen
8. Schouwkanaal	Beperking	-
9. Dakconstructie	Uitsluiting	-

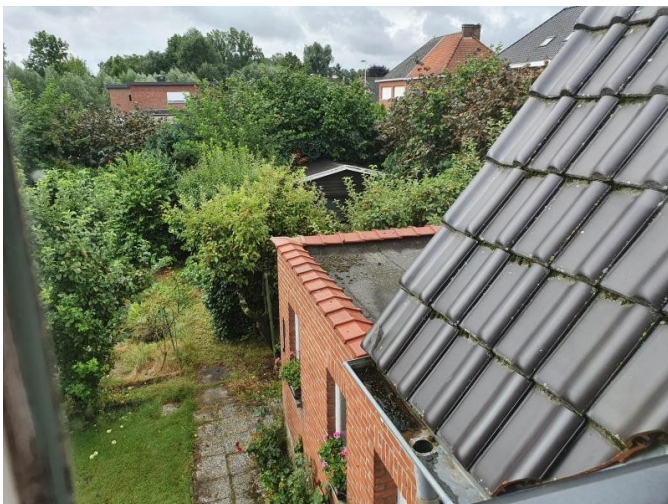
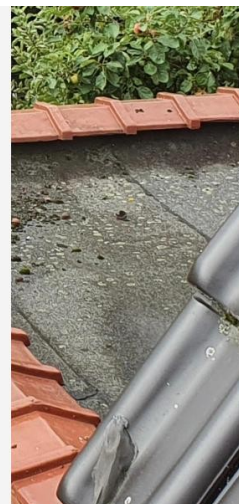
Voer extra staalname uit om dit uit te sluiten.

Eindbeoordeling materiaalrisico	Verhoogd materiaalrisico en/of verhoogde kans op vezelvrijgave
---------------------------------	--

Gebondenheid	Categorie 1: hechtgebonden in oorsprong
Asbestsoort (vezeltype)	Crocidoliet aanwezig
Asbestconcentratie	Laag (< 50%)
Afschermingsgraad van het gehele materiaal	Geheel of deels vrij aan de buitenlucht
Toestand van het materiaal	Matig beschadigd, matig verweerd

Beschrijving	roofing plat dak
Omgeving	Buiten
Primaire drager	Plat dak
Asbestmateriaal	Dak- en gevelbekleding - Roofing
Bindmiddel van asbestmateriaal	Bitumen (roofing, teer, asfalt)
Gebondenheid op basis van bindmiddel	Hecht
Hoeveelheid (oppervlakte - aantal)	• 20,00 m ² - 1 stuk
Totale oppervlakte	20,00 m ²
Eenvoudig bereikbaar	Ja

Verwijderen

- Zorg voor een veilig beheer. Vermijd het beschadigen van het asbestmateriaal. Controleer de toestand jaarlijks op wijzigingen.
- Voer bijkomende staalname(s) uit.

- Eenvoudige handelingen: mag via doe-het-zelf of door werknemer(s) met opleidingsattest eenvoudige handelingen
Eenvoudige handelingen, dakwerker met opleidingsattest, roofing is gebrand of gelijmd.

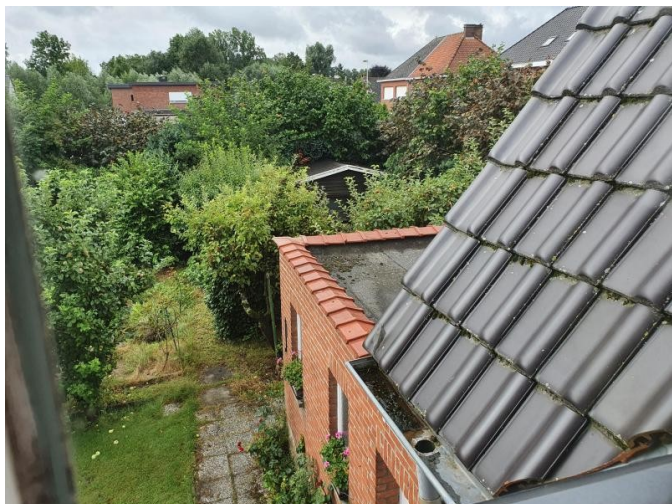
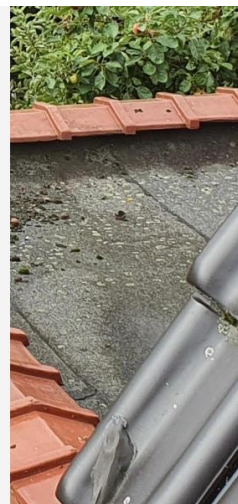
Sloop en renovatie werken.

Eindbeoordeling materiaalrisico	Verhoogd materiaalrisico en/of verhoogde kans op vezelvrijgave
---------------------------------	--

Gebondenheid	Categorie 1: hechtgebonden in oorsprong
Asbestsoort (vezeltype)	Crocidoliet aanwezig
Asbestconcentratie	Laag (< 50%)
Afschermingsgraad van het gehele materiaal	Geheel of deels vrij aan de buitenlucht
Toestand van het materiaal	Matig beschadigd, matig verweerd

Beschrijving	Roofing plat dak
Omgeving	Buiten
Primaire drager	Plat dak
Asbestmateriaal	Dak- en gevelbekleding - Roofing
Bindmiddel van asbestmateriaal	Bitumen (roofing, teer, asfalt)
Gebondenheid op basis van bindmiddel	Hecht

Verwijderen

- Zorg voor een veilig beheer. Vermijd het beschadigen van het asbestmateriaal. Controleer de toestand jaarlijks op wijzigingen.
- Voer bijkomende staalname(s) uit.

- Eenvoudige handelingen: mag via doe-het-zelf of door werknemer(s) met opleidingsattest eenvoudige handelingen
Kan met eenvoudige handelingen opgeleid personeel. Dakwerker met basisopleiding asbest. Roofing is gelijmd/ gebrand.

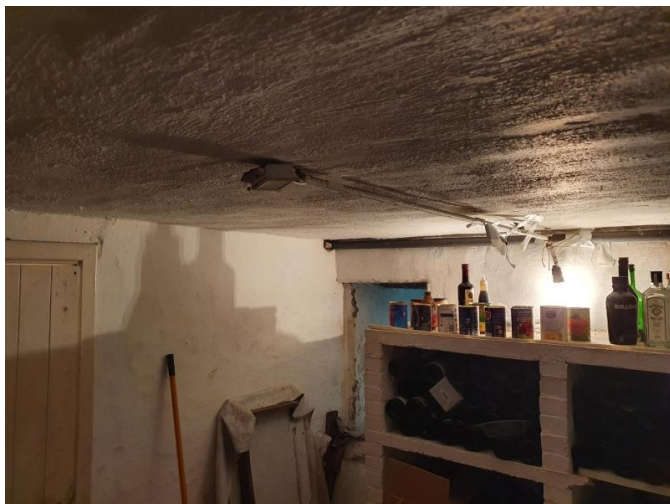
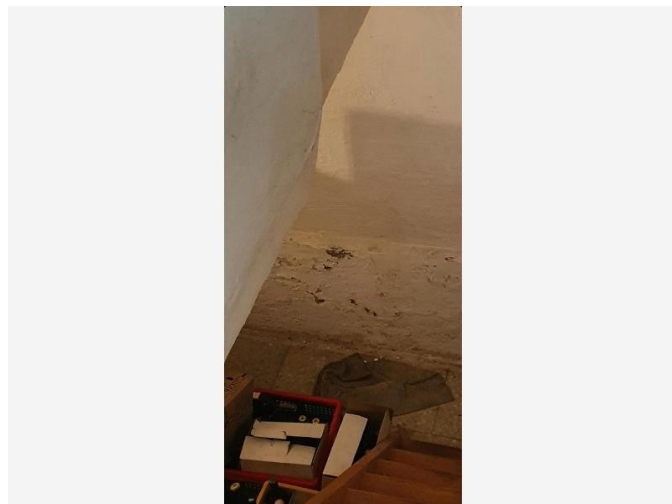
Risico bij slopen uitbreken muren.

Eindbeoordeling materiaalrisico	Verhoogd materiaalrisico en/of verhoogde kans op vezelvrijgave
---------------------------------	--

Gebondenheid	Categorie 2: niet-hechtgebonden met matrix
Asbestsoort (vezeltype)	Crocidoliet aanwezig
Asbestconcentratie	Laag (< 50%)
Afschermingsgraad van het gehele materiaal	Geheel of deels (ook) vrij aan de binnenlucht
Toestand van het materiaal	Licht beschadigd, licht verweerd. Intact materiaal type Pical – asbestboard of categorie III 'gebondenheid'

Beschrijving	pleister kelder
Omgeving	Binnen
Primaire drager	Binnenwand
Asbestmateriaal	In-situ afwerkingslagen - Pleisterwerk (wand, plafond, ...)
Bindmiddel van asbestmateriaal	Gips - kalk
Gebondenheid op basis van bindmiddel	Niet-hechtgebonden
Hoeveelheid (oppervlakte - dikte - aantal)	• 60,00 m ² - 1,00 cm - 1 stuk

Maatregelen nemen

- Zorg voor een veilig beheer. Vermijd het beschadigen van het asbestmateriaal. Controleer de toestand jaarlijks op wijzigingen.
- Voer bijkomende staalname(s) uit.

- Hermetische zone (erkend asbestverwijderaar)
Pleisterwerk wordt verwijderd tot op de draagmuur, dit is een losgebonden toepassing en dient verwijderd te worden in een hermetische zone.

Voer bijkomende staalnames uit om bepaalde zones uit te sluiten.

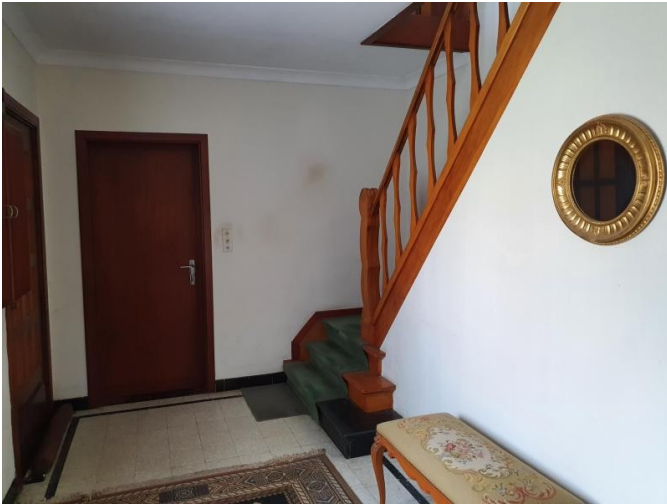
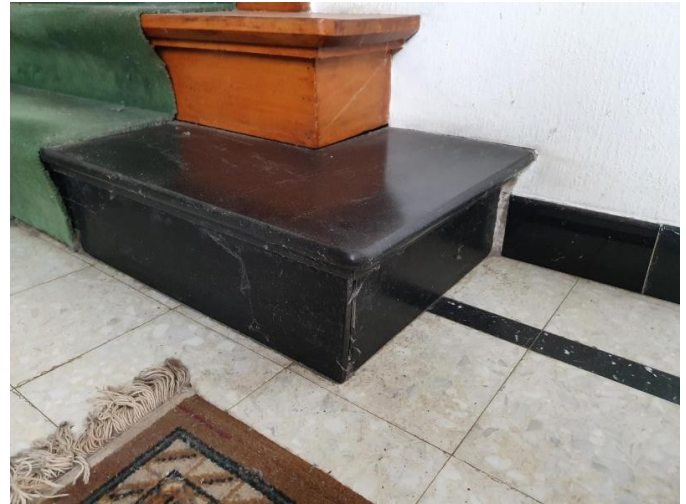
Eindbeoordeling materiaalrisico	Zeer laag materiaalrisico en/of zeer lage kans op vezelvrijgave
---------------------------------	---

Gebondenheid	Categorie 1: hechtgebonden in oorsprong
Asbestsoort (vezeltype)	Alleen chrysotiel
Asbestconcentratie	Laag (< 50%)
Afschermingsgraad van het gehele materiaal	Geheel of deels (ook) vrij aan de binnenlucht
Toestand van het materiaal	Onbeschadigd, niet verweerd

Beschrijving	plint trap onderaan
Omgeving	Binnen
Primaire drager	Vaste trap, vaste ladder
Asbestmateriaal	Plaat, paneel, tablet - Type Massal
Bindmiddel van asbestmateriaal	Kunststof of -hars
Gebondenheid op basis van bindmiddel	Hecht
Hoeveelheid (gewicht - aantal)	<ul style="list-style-type: none">• 2,00 kg - 1 stuk
Totaal gewicht	2,00 kg
Eenvoudig bereikbaar	Ja
Bevestigingswijze	<ul style="list-style-type: none">• Geklemd
Identificatiemethode	Vaststelling zonder monsternamen

Destructieve handeling voor identificatie	Nee
Opmerking	Het betreft de verticale plint onder de eerste traptrede.

Zorgvuldig beheren

- Zorg voor een veilig beheer. Vermijd het beschadigen van het asbestmateriaal. Controleer de toestand jaarlijks op wijzigingen.

- Eenvoudige handelingen: mag via doe-het-zelf of door werknemer(s) met opleidingsattest eenvoudige handelingen
Deze plint kan gemakkelijk losgewrikt worden, bevochtigen om stof te voorkomen en nodige PBM's dragen (ffp3 masker, handschoenen, tyvek) verpakken in plastic folie en afvoeren naar containerpark.

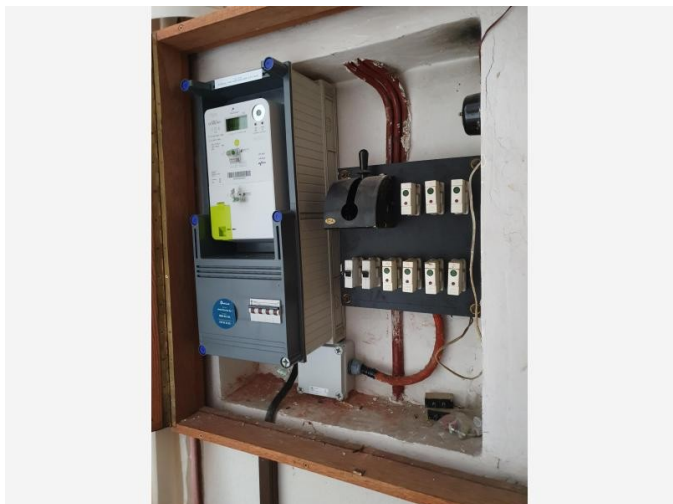
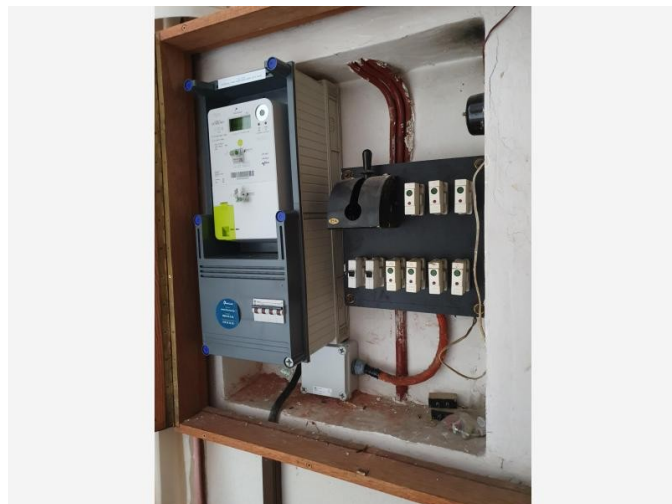
Eindbeoordeling materiaalrisico	Zeer laag materiaalrisico en/of zeer lage kans op vezelvrijgave
---------------------------------	---

Gebondenheid	Categorie 1: hechtgebonden in oorsprong
Asbestsoort (vezeltype)	Crocidoliet aanwezig
Asbestconcentratie	Laag (< 50%)
Afschermingsgraad van het gehele materiaal	Stootvaste afscherming of omkasting
Toestand van het materiaal	Onbeschadigd, niet verweerd

Beschrijving	meterkast elect
Omgeving	Binnen
Primaire drager	Binnenwand
Asbestmateriaal	Plaat, paneel, tablet - Type Bakeliet
Bindmiddel van asbestmateriaal	Kunststof of -hars
Gebondenheid op basis van bindmiddel	Hecht
Hoeveelheid (oppervlakte - dikte - aantal)	• 0,08 m ² - 0,60 cm - 1 stuk
Totaal volume	< 0,001 m ³
Eenvoudig bereikbaar	Ja
Bevestigingswijze	• Geschroefd
Identificatiemethode	Vaststelling zonder monsternamen

Destructieve handeling voor identificatie	Nee
Opmerking	Vermoedelijk zal deze plaat verwijderd worden bij aanpassingen aan het electr netwerk.

Zorgvuldig beheren

- Verwijder dit asbestmateriaal zo snel mogelijk. Volg de toestand goed op.

- Eenvoudige handelingen: mag via doe-het-zelf of door werknemer(s) met opleidingsattest eenvoudige handelingen
Deze toepassing kan via eenvoudige handelingen worden weggenomen, doch gezien het gaat om aanpassingen aan de zekeringkast best laten uitvoeren door opgeleid techniek.

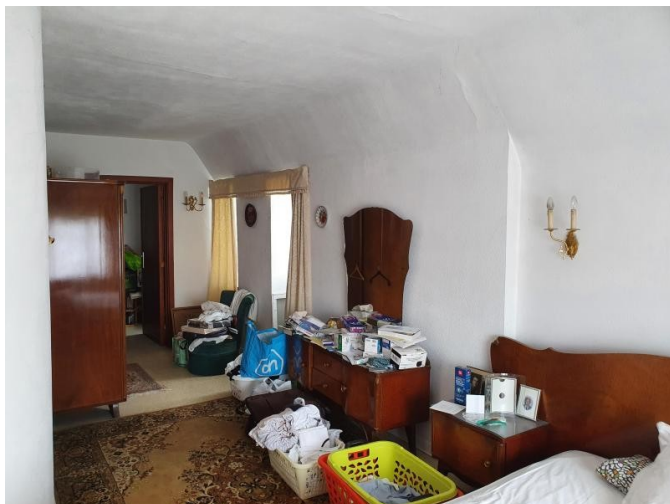
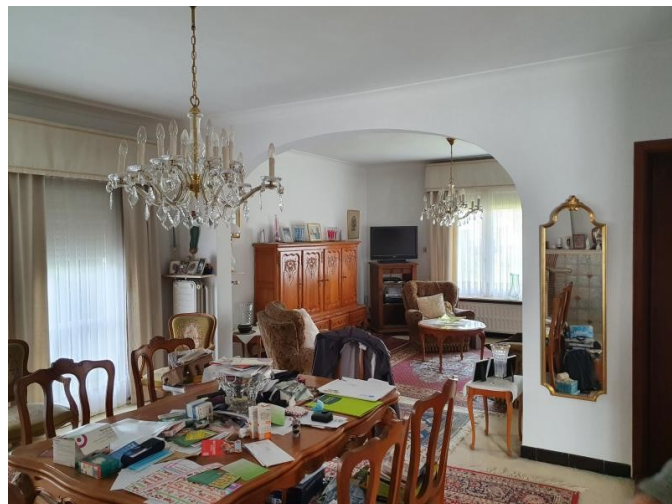
Risico bij renovatie of sloop werken.

Eindbeoordeling materiaalrisico	Laag materiaalrisico en/of verlaagde kans op vezelvrijgave
---------------------------------	--

Gebondenheid	Categorie 2: niet-hechtgebonden met matrix
Asbestsoort (vezeltype)	Crocidoliet aanwezig
Asbestconcentratie	Laag (< 50%)
Afschermingsgraad van het gehele materiaal	Niet stootvaste afscherming
Toestand van het materiaal	Licht beschadigd, licht verweerd. Intact materiaal type Pical – asbestboard of categorie III 'gebondenheid'

Beschrijving	Pleister plafond
Omgeving	Binnen
Primaire drager	Plafond
Asbestmateriaal	In-situ afwerkingslagen - Pleisterwerk (wand, plafond, ...)
Bindmiddel van asbestmateriaal	Gips - kalk

Zorgvuldig beheren

- Zorg voor een veilig beheer. Vermijd het beschadigen van het asbestmateriaal. Controleer de toestand jaarlijks op wijzigingen.
- Muren en plafonds kunnen afgeschermd worden met een extra laag verf of behang.
- Voer bijkomende staalname(s) uit.

- Hermetische zone (erkend asbestverwijderaar)
Pleisterwerk is een losgebonden toepassing. Verwijderen tot op de draagmuur in een hermetische zone.

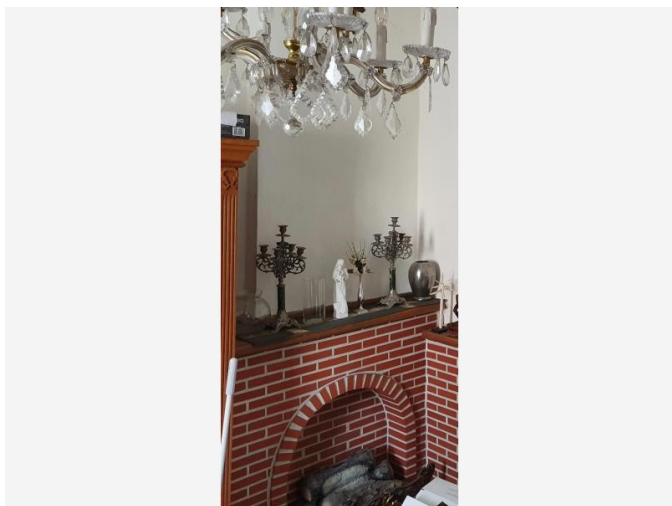
Situeringfoto

Permanente beperking

Reden: Er is geen volledige risicobeoordeling mogelijk

Uitleg van de asbestdeskundige: De schouwmantel werd dichtgemetst, geen schouwschuif aanwezig.

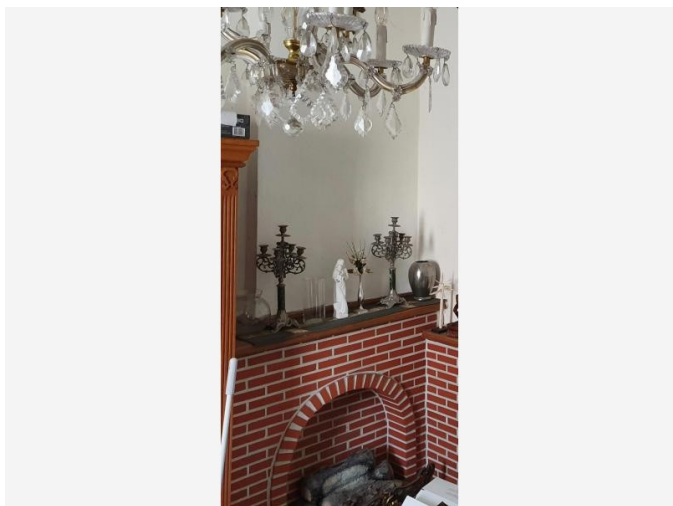
Situeringsfoto

Permanente beperking

Reden: Er is geen volledige risicobeoordeling mogelijk

Uitleg van de asbestdeskundige: Schouw is dichtgemetseld onderaan, Bovenaan beperking omwille van de hoogte dak.

(Asbest)materiaal	Rookgaskanaal
Karakterisatie	Asbest (verdacht)
Primaire drager	Schuin dak

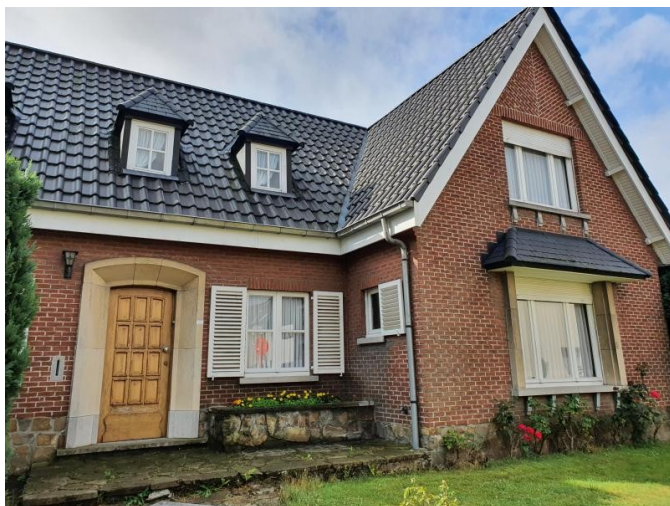
Situeringfoto

Uitgesloten van inspectie

Bouwjaar: 2016

Constructies gebouwd vanaf 2001 moeten niet onderzocht worden

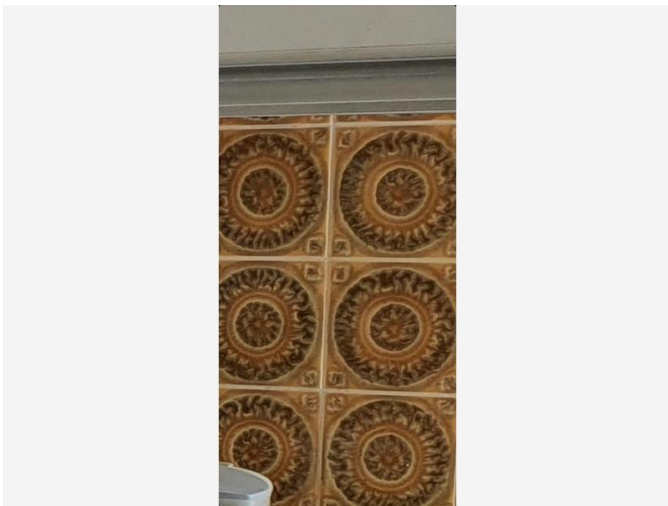
Vrije foto

Mogelijks bevindt er zich asbesthoudende tegellijm achter de wandtegels. Dit was niet waarneembaar, er waren geen bestaande beschadigingen in de wandtegels. Staalname destructief onderzoek niet toegelaten.

Identificatiemethode	Redelijk vermoeden
Primaire drager	Binnenwand
(Asbest)materiaal	In-situ afwerkingslagen - Lijm laag
Bindmiddel	Cement
Gebondenheid bindmiddel	Hecht

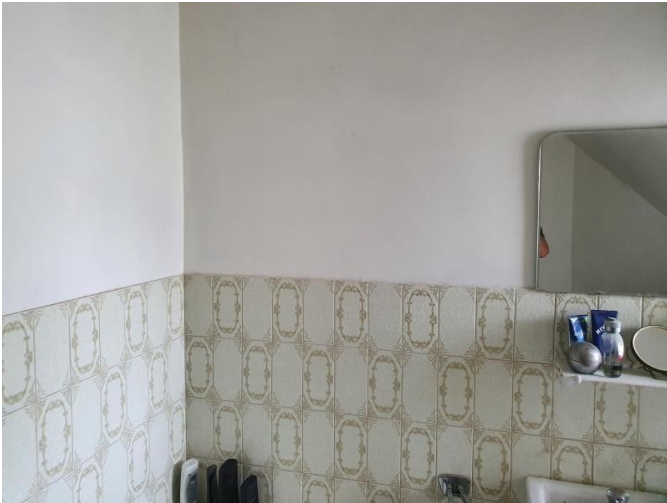
Vrije foto

Mogelijks bevindt er zich asbestverdachte tegellijm achter de wandtegels.

Dit was niet waarneembaar, er waren geen beschadigingen aan de wandtegels.

Identificatiemethode	Redelijk vermoeden
Primaire drager	Binnenwand
(Asbest)materiaal	In-situ afwerkingslagen - Lijm laag
Bindmiddel	Cement
Gebondenheid bindmiddel	Hecht

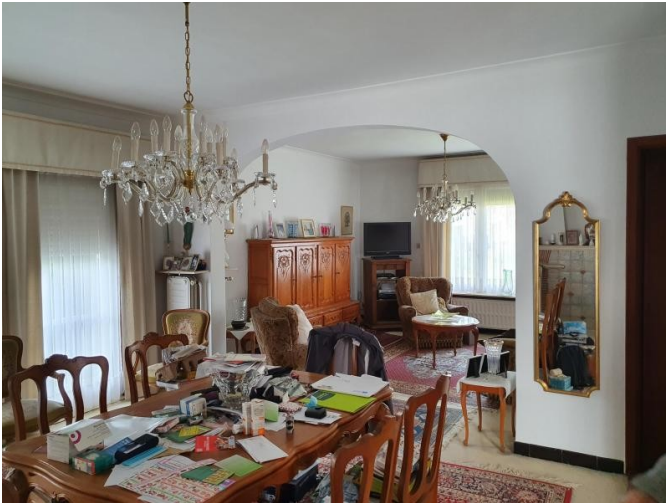
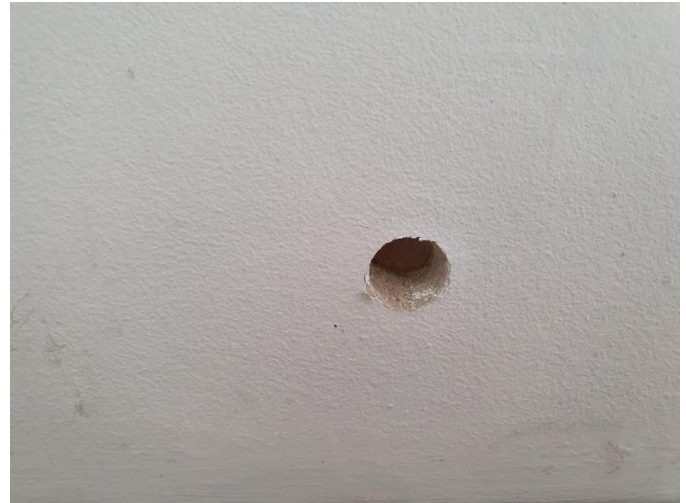
Fiche 12: Pleisterwerk wanden

Geen asbest

#	Type	Referentie	Resultaat
12.1	Puntmonster	monster1 PL keuken	Geen asbest
12.2	Puntmonster	monster2 PL badkamer	Geen asbest
