# Asbestinventarisatetest

Terkamerveld 42, 9255 Buggenhout

Attestnummer : 20260227-000187.000

Uitgegeven op : 27.02.2026

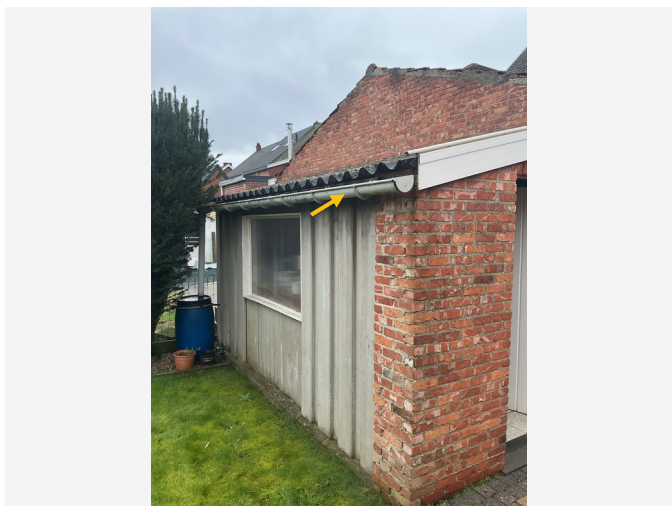
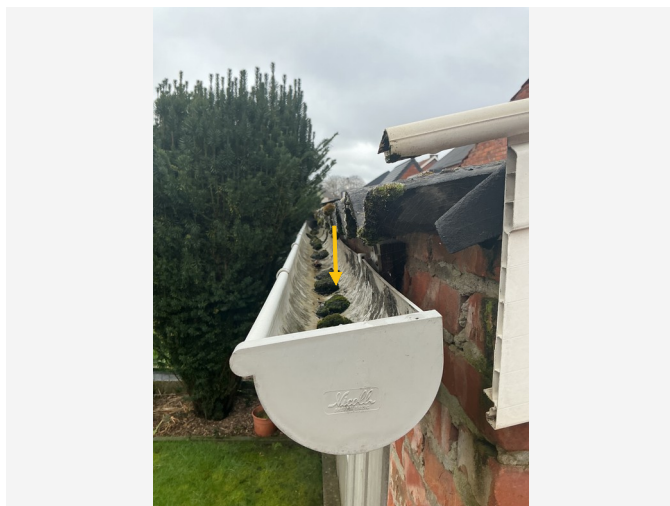
**Dringend verwijderen**

Beschrijving	Dakgoot - Contaminatie tuinhuis
Type afvalstof	Betreft resten (contaminatie) van verwerking of beschadiging
Type resten (contaminatie)	<ul style="list-style-type: none"><li>• Stof, deeltjes &lt; 4 mm, flinters, gruis (los, opliggend)</li></ul>
Besmette materialen	<ul style="list-style-type: none"><li>• Sediment (dakgoot, afvoerbuis, regenwaterput, ...)</li></ul>
Bron van de resten	Golfplaten
Omgeving	Buiten
Primaire drager	Bodem
Gebondenheid resten	Niet hecht
Hoeveelheid (gewicht - aantal)	<ul style="list-style-type: none"><li>• 10,00 kg - 1 stuk</li></ul>
Totaal gewicht	10,00 kg
Eenvoudig bereikbaar	Ja
Identificatiemethode	De asbestdeskundige beoordeelt het materiaal als asbestverdacht en dus asbesthoudend, en dit zonder monsternamen.
Opmerking	Deze hoeveelheid is een schatting.

- Verwijder het asbestafval.

- De toepassingen dienen in zijn geheel, zonder te breken en zonder stofvorming, verdere vergruizing verwijderd te worden. Gebruik hiervoor een vernevelaar of fixeermiddel om het asbestmateriaal eerst te fixeren.

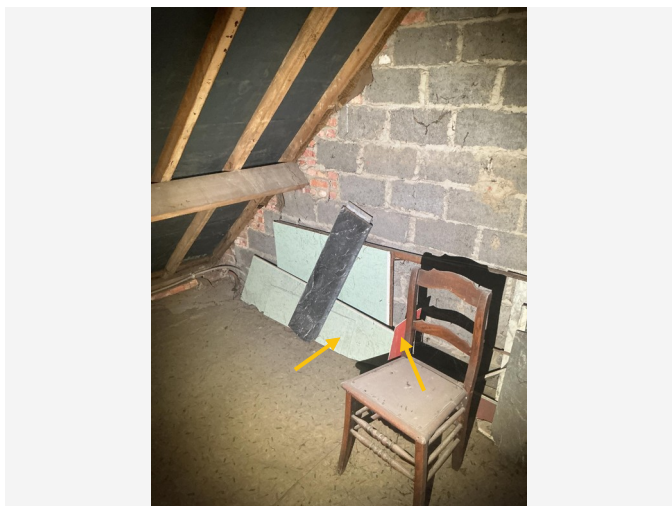
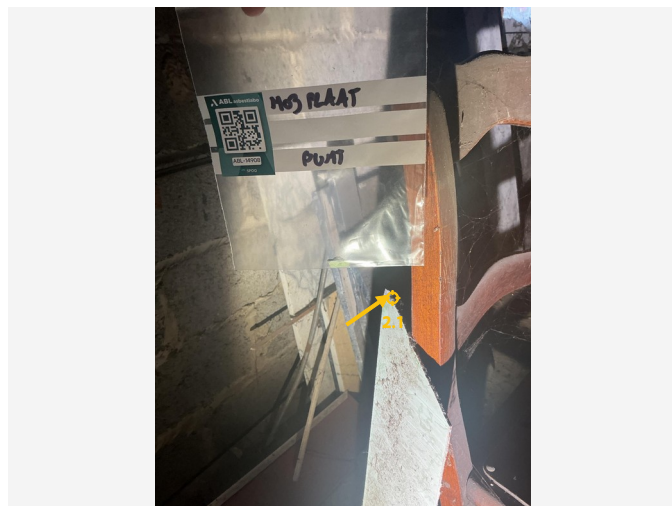
**Dringend verwijderen**

#	Type	Referentie	Resultaat
2.1	Puntmonster	M03	Chrysotiel

<b>Beschrijving</b>	Platen glasal zolder
<b>Type afvalstof</b>	Betreft stock-voorraad of gedemonteerde asbestmaterialen
<b>Aanwezige resten</b>	De platen op zolder
<b>Omgeving</b>	Binnen
<b>Primaire drager</b>	Bodem
<b>Asbestmaterialen</b>	<ul style="list-style-type: none"><li>• Plaat, paneel, tablet - Geëmailleerd, type Glasal</li></ul>
<b>Bindmiddel van asbestmateriaal</b>	Cement
<b>Gebondenheid op basis van bindmiddel</b>	Hecht
<b>Hoeveelheid (gewicht - aantal)</b>	<ul style="list-style-type: none"><li>• 20,00 kg - 1 stuk</li></ul>
<b>Totaal gewicht</b>	20,00 kg
<b>Eenvoudig bereikbaar</b>	Ja
<b>Identificatiemethode</b>	Een monstername door de asbestdeskundige met laboanalyse door een asbestlabo.
<b>Opmerking</b>	Deze hoeveelheid is een schatting.

- Verwijder het asbestafval.

- De toepassingen dienen in zijn geheel, zonder te breken en zonder stofvorming, verdere vergruizing verwijderd te worden. Gebruik hiervoor een vernevelaar of fixeermiddel om het asbestmateriaal eerst te fixeren.

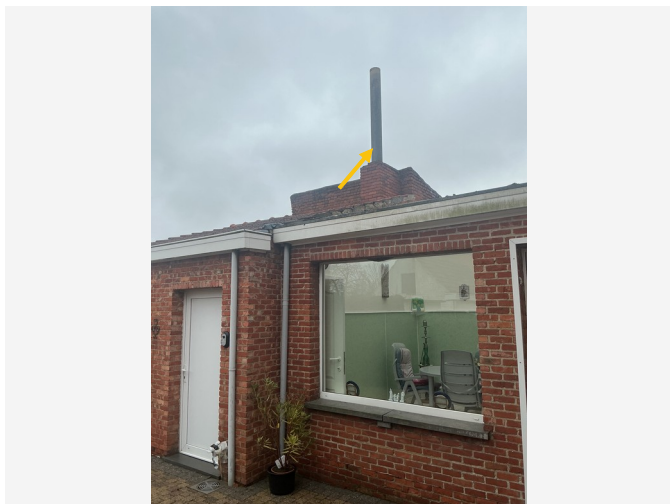
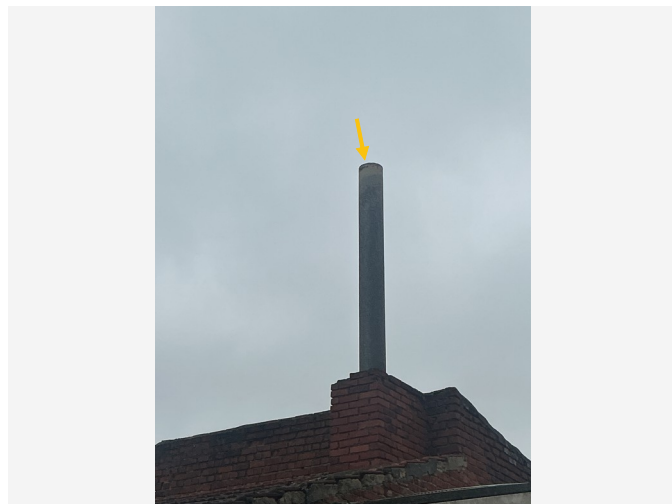
Verwijderen

- Verwijder dit asbestmateriaal zo snel mogelijk. Volg de toestand goed op.
- Voer bijkomende staalname(s) uit.

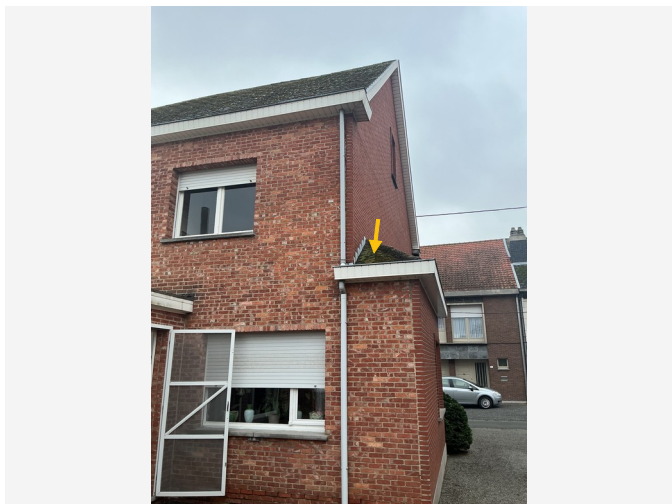
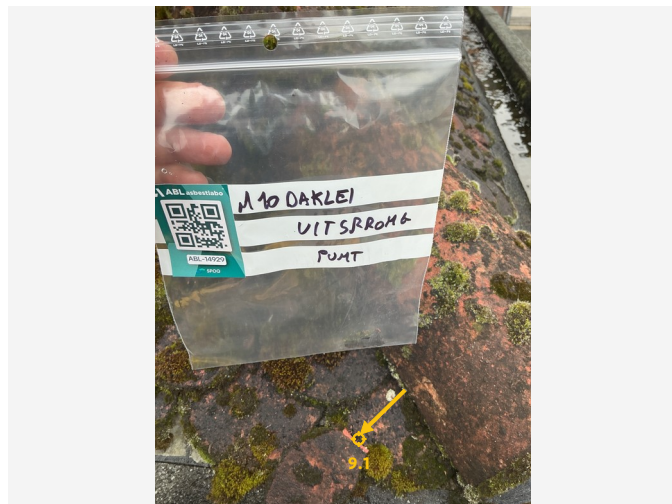
Beschrijving	Dakbedekking - Nokken/Noordbomen uitsprong
Omgeving	Buiten
Primaire drager	Schuin dak
Asbestmateriaal	Dak- en gevelbekleding - Nok, windveer, boeiboord
Bindmiddel van asbestmateriaal	Cement
Gebondenheid op basis van bindmiddel	Hecht
Hoeveelheid (oppervlakte - aantal)	<ul style="list-style-type: none"><li>• 4,00 m<sup>2</sup> - 1 stuk</li></ul>
Totale oppervlakte	4,00 m <sup>2</sup>
Eenvoudig bereikbaar	Ja
Bevestigingswijze	<ul style="list-style-type: none"><li>• Geschroefd</li><li>• Genageld, geniet</li></ul>
Identificatiemethode	Een monstername door de asbestdeskundige met laboanalyse door een asbestlabo.
Destructieve handeling voor identificatie	Nee
Opmerking	De hoeveelheid is een schatting

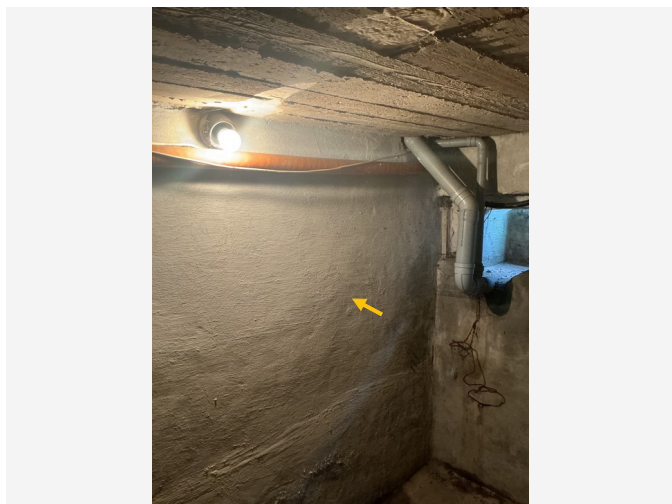
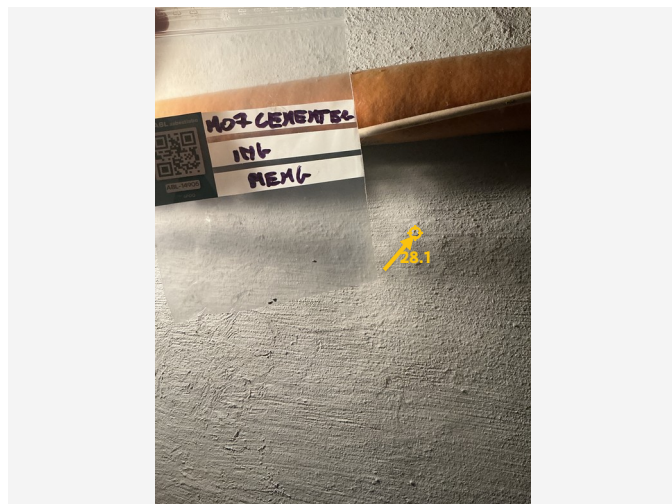
## Fiche 28: Cementering binnen kelder

Geen asbest
