Asbestinventarisatetest

Robbroeklaan 16, 1785 Merchtem

Attestnummer : 20250628-000075.000

Niet-asbestveilig

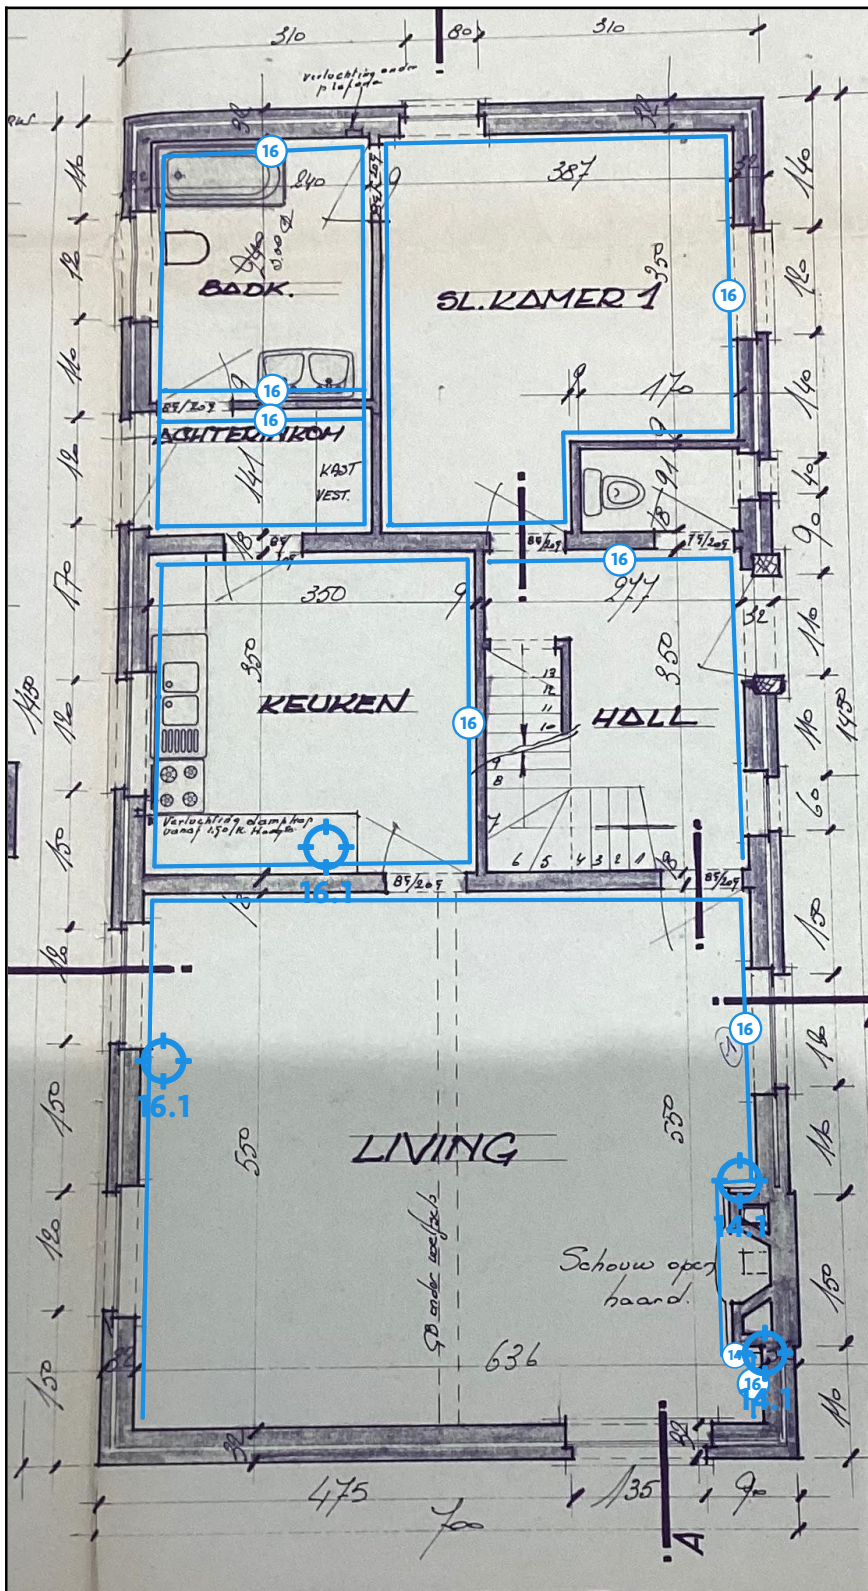
Plan 1.1: Gelijkvloers

2. Mastiek/kit tussen muur en profiel buiten V+0/+1	Asbestmateriaal	Verwijderen
2.1 Code: M04	Puntmonster	-
10. Tegellijn achter wandtegels & plinten badkamer/ keuken / wc	Advies	-
13. Open haard	Advies	-

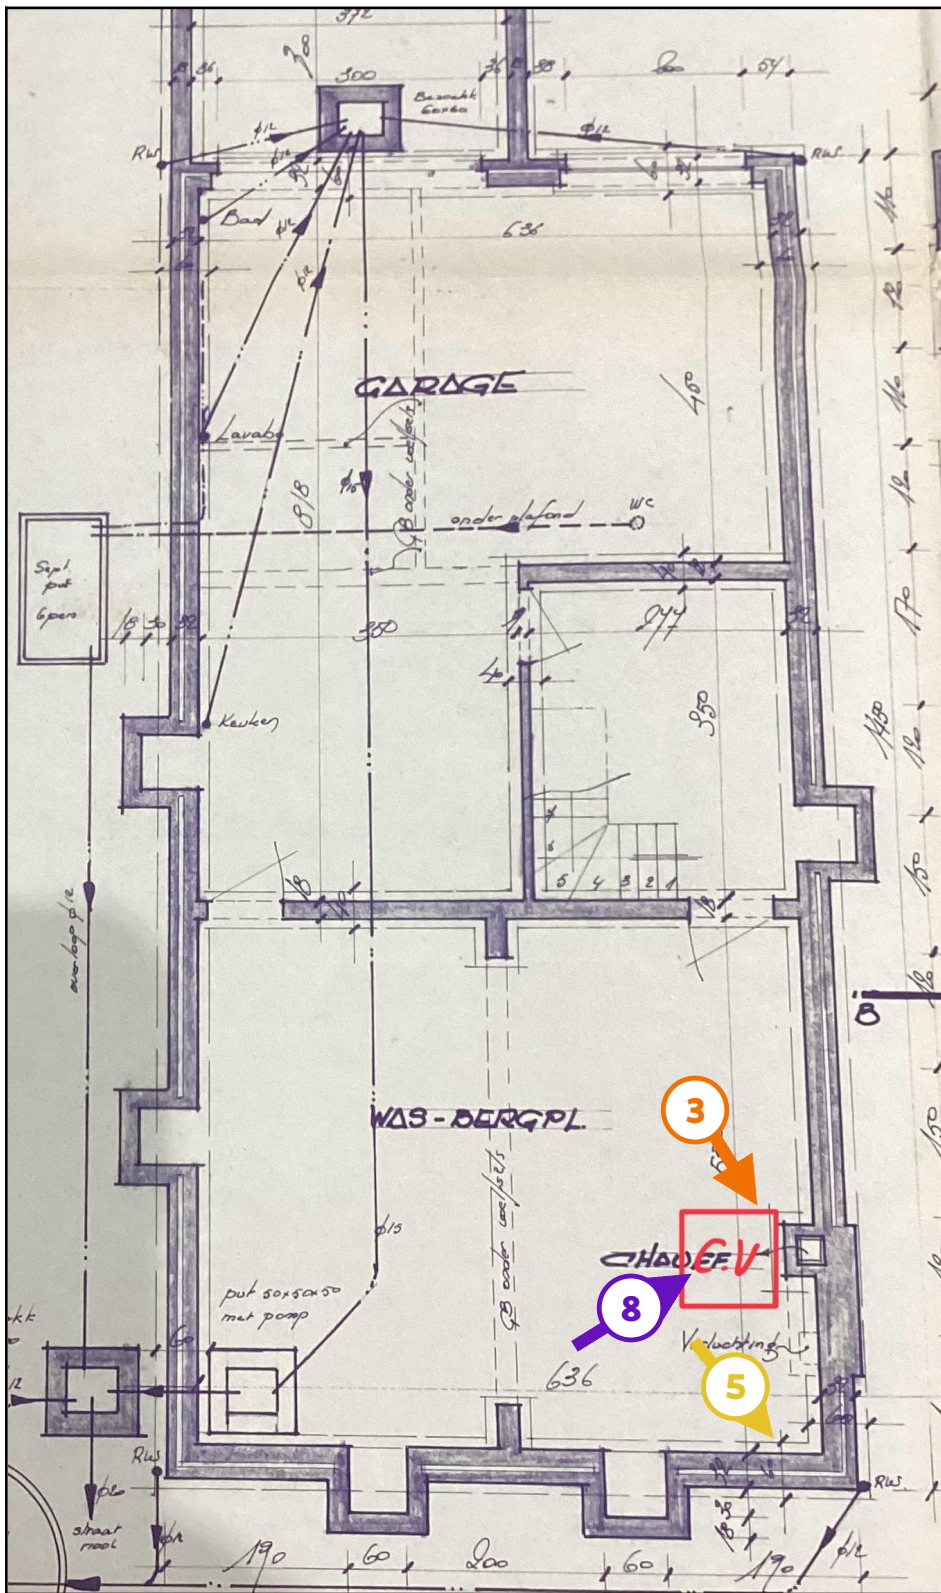
Plan 1.5: Kelder

3. Roetluik bergplaats	Asbestmateriaal	Verwijderen
5. Bakeliet meter- en zekering kast	Asbestmateriaal	Zorgvuldig beheren
8. Cv ketel	Advies	-

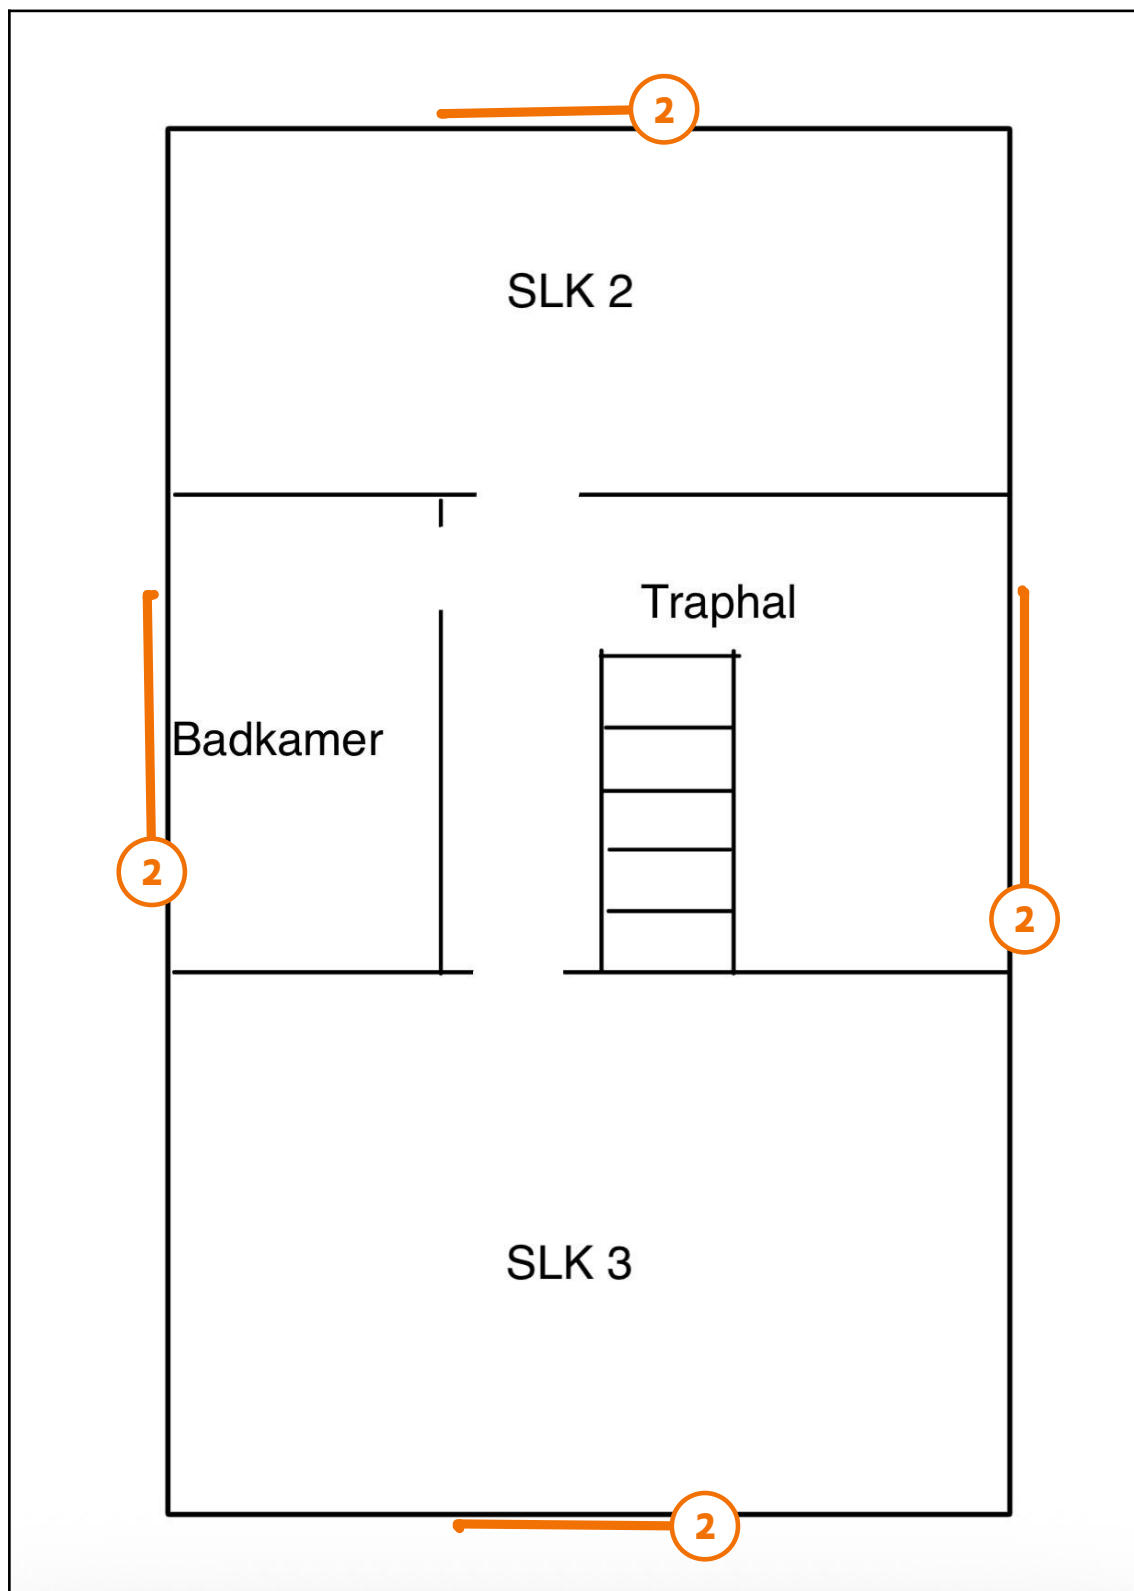
Plan 1.8: Eerste verdiep

2. Mastiek/kit tussen muur en profiel buiten V+0/+1	Asbestmateriaal	Verwijderen
--	-----------------	-----------------------------

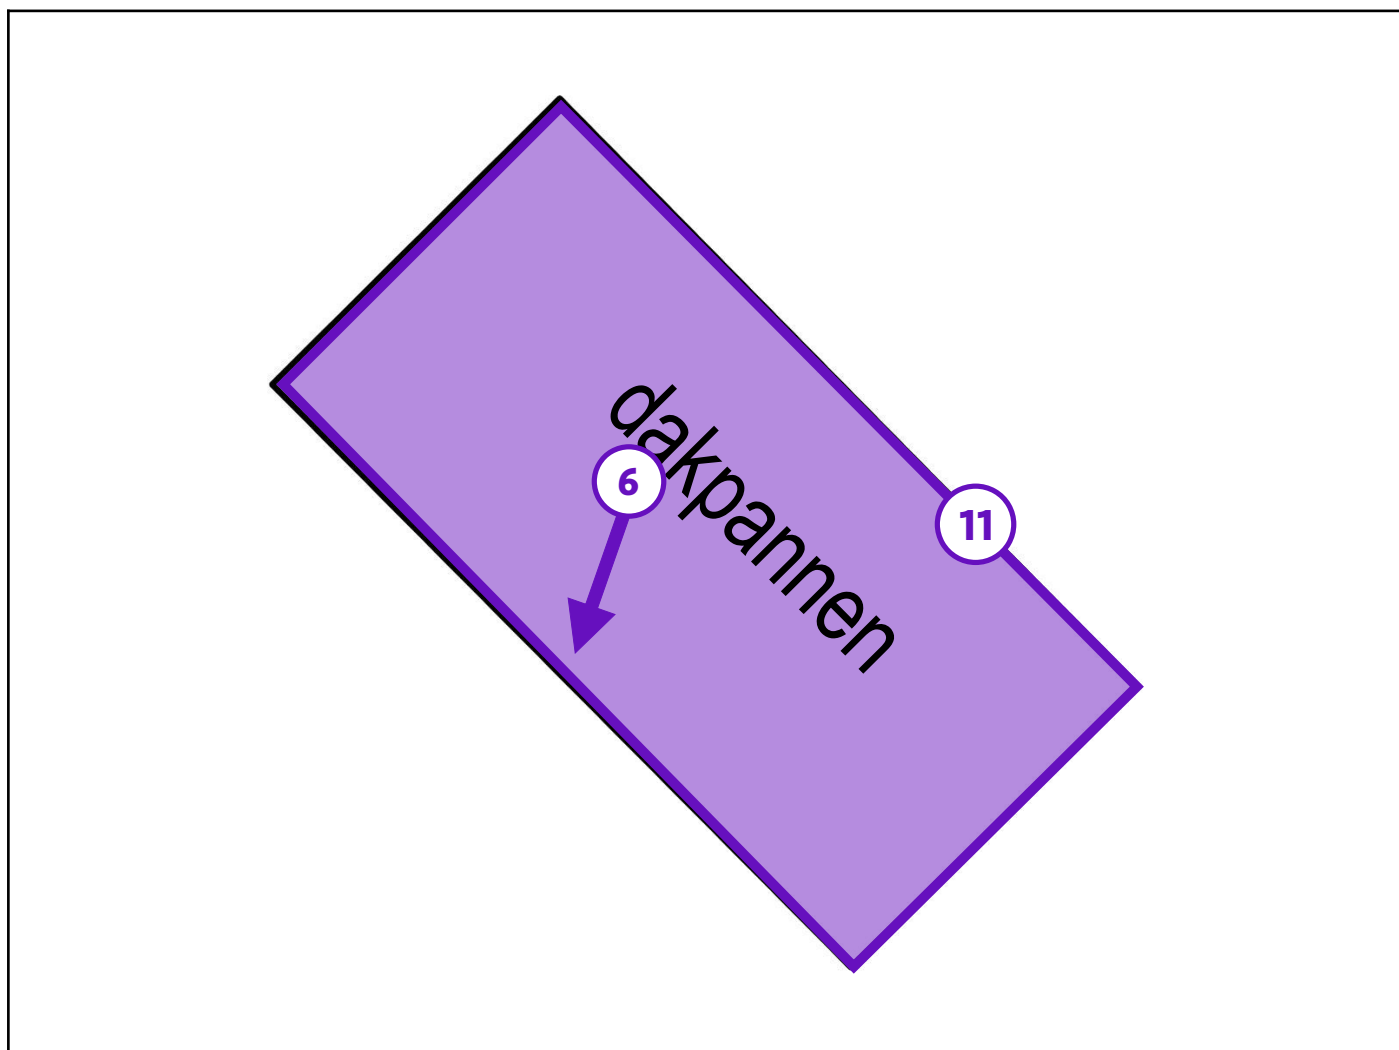
Plan 1.10: Woning plan

Beschrijving	Type	Actie
6. Binnenzijde en bovenzijde van de schouw	Beperking	-
11. Onderdak - Niet verdacht	Advies	-

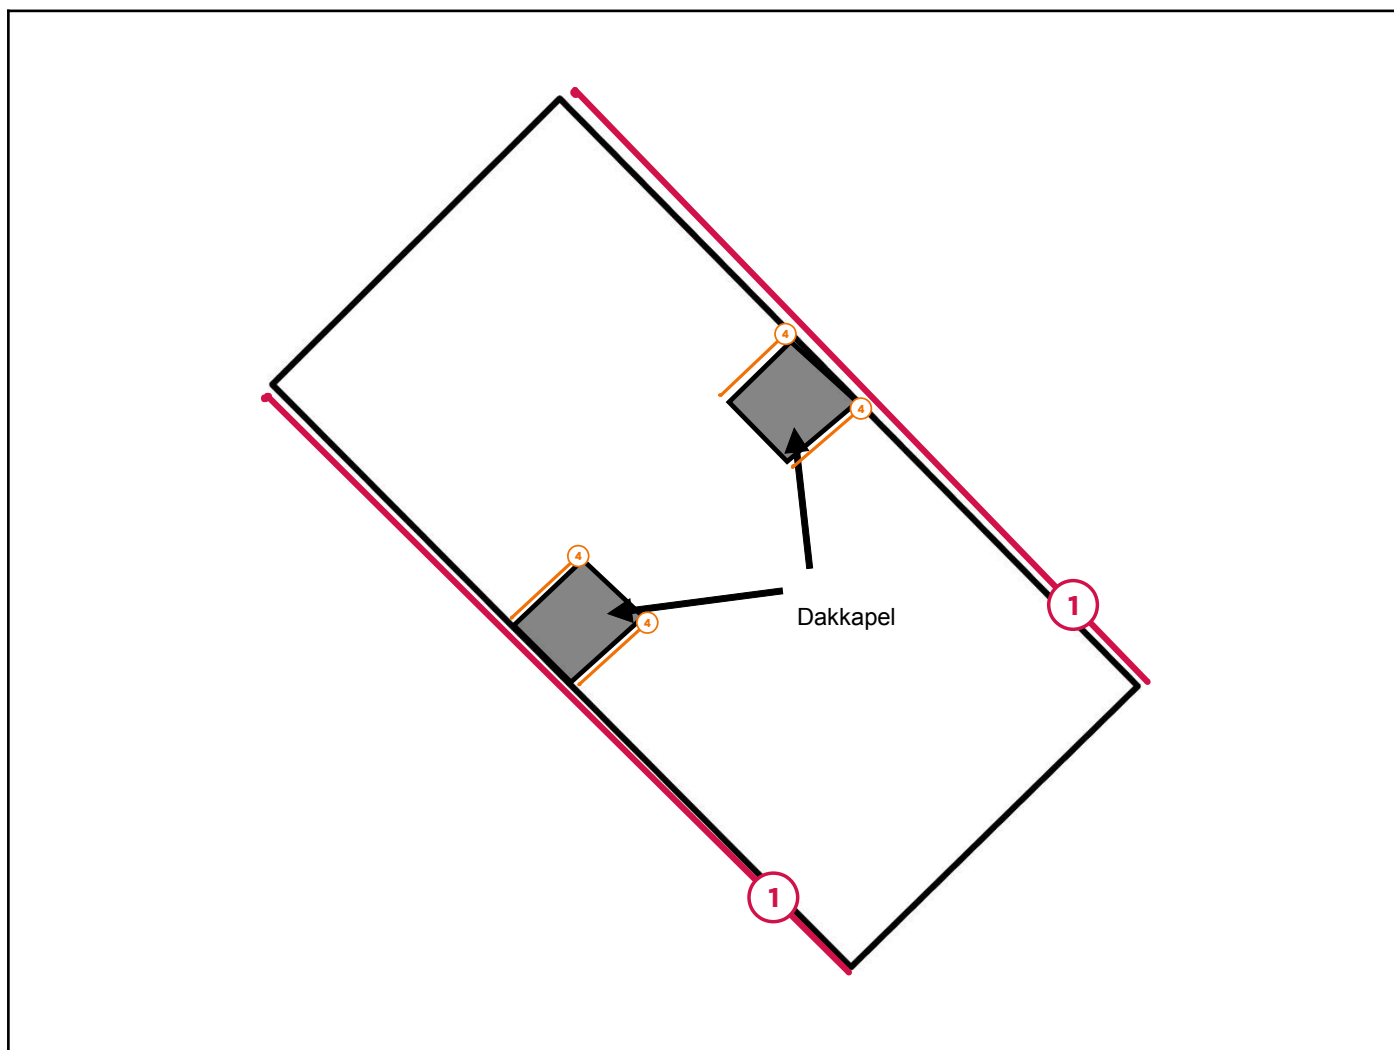
Plan 1.11: Woning plan

Beschrijving	Type	Actie
1. Dakgoot - Contaminatie	Asbestmateriaal	Dringend verwijderen
4. Gevelleien	Asbestmateriaal	Verwijderen

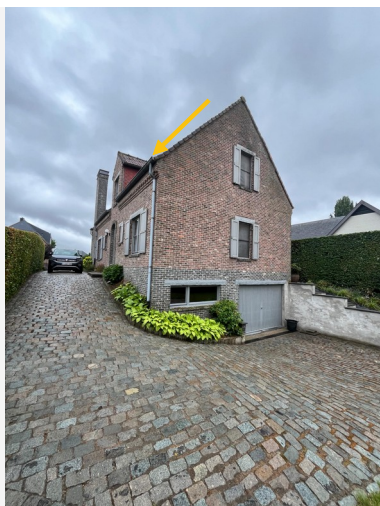
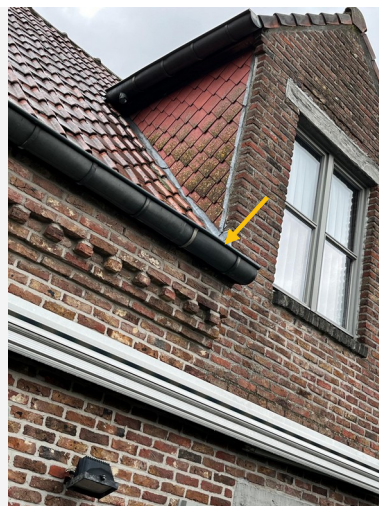
Het asbestmateriaal valt onder de mijlpaal van 2040.

Beschrijving	Dakgoot - Contaminatie
Type afvalstof	Betreft resten (contaminatie) van verwerking of beschadiging
Type resten (contaminatie)	<ul style="list-style-type: none">• Stof, deeltjes < 4 mm, flinters, gruis (los, opliggend)
Besmette materialen	<ul style="list-style-type: none">• Sediment (dakgoot, afvoerbuys, regenwaterput, ...)
Bron van de resten	Gevelleien
Omgeving	Buiten
Primaire drager	Infrastructuur hemelwater (opvang en afvoer)
Gebondenheid resten	Niet hecht
Hoeveelheid (gewicht - aantal)	<ul style="list-style-type: none">• 0,20 kg - 1 stuk
Totaal gewicht	0,20 kg
Eenvoudig bereikbaar	Ja
Identificatiemethode	Vaststelling zonder monstername
Opmerking	De hoeveelheid is een schatting

Dringend verwijderen

- Het slib in de dakgoot is mogelijks verontreinigd met asbestvezels, doordat het in contact is geweest met het asbesthoudend dak. De dakgoot kan gereinigd worden door het slib te verwijderen en of af te voeren naar een erkend asbestverwerker. Ook in de regenwaterput of -ton kan asbesthoudend slib aanwezig zijn. Bij het verwijderen moet steeds gehouden worden met alle milieu- en veiligheidsvoorschriften

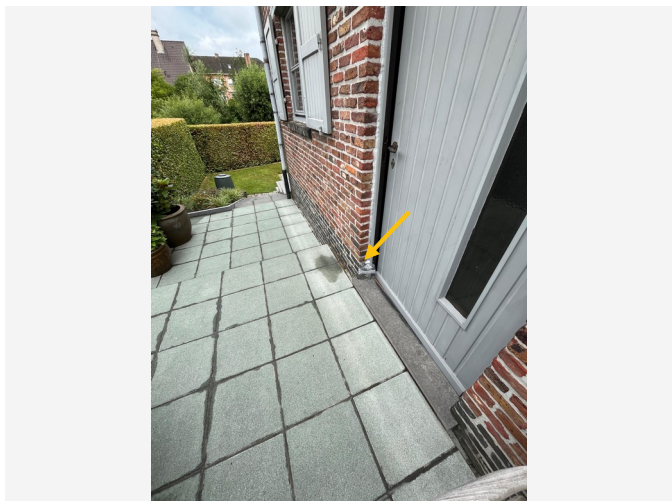
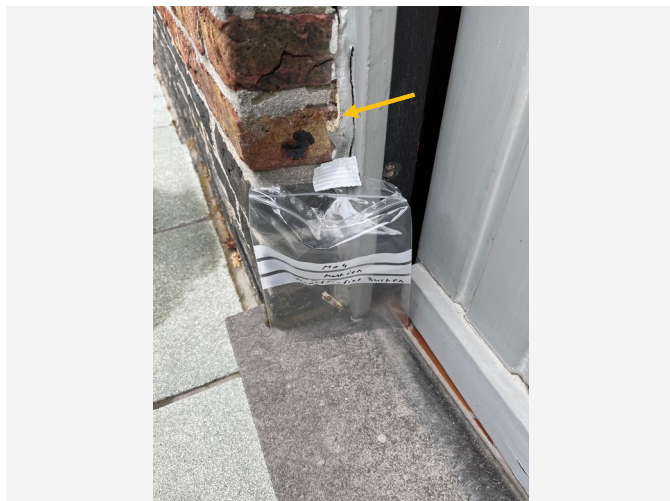
Eindbeoordeling materiaalrisico	Verhoogd materiaalrisico en/of verhoogde kans op vezelvrijgave
---------------------------------	--

Gebondenheid	Categorie 1: hechtgebonden in oorsprong
Asbestsoort (vezeltype)	Alleen chrysotiel
Asbestconcentratie	Laag (< 50%)
Afschermingsgraad van het gehele materiaal	Geheel of deels vrij aan de buitenlucht
Toestand van het materiaal	Matig beschadigd, matig verweerd

#	Type	Referentie	Resultaat
2.1	Puntmonster	M04	Chrysotiel

Beschrijving	Mastiek/kit tussen muur en profiel buiten V+0/+1
Omgeving	Buiten
Primaire drager	Wandopening verticaal (raam, deur, ...)
Asbestmateriaal	In-situ afwerkingslagen - Pasta, stopverf, voegsel, stopsel, vulsel, mastiek, kitten, ...
Bindmiddel van asbestmateriaal	Kitten, mastiek, pasta
Gebondenheid op basis van bindmiddel	Hecht
Hoeveelheid (gewicht - aantal)	<ul style="list-style-type: none">• 3,00 kg - 1 stuk
Totaal gewicht	3,00 kg
Eenvoudig bereikbaar	Ja
Bevestigingswijze	<ul style="list-style-type: none">• Verlijmd, ingegoten, versmeerd
Identificatiemethode	Vaststelling met monstername
Destructieve handeling voor identificatie	Nee
Opmerking	De hoeveelheid is een schatting

Verwijderen

- Zorg voor een veilig beheer. Vermijd het beschadigen van het asbestmateriaal. Controleer de toestand jaarlijks op wijzigingen.

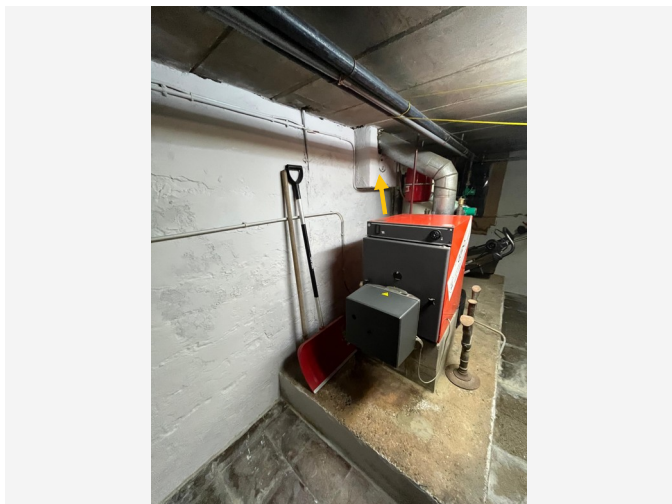
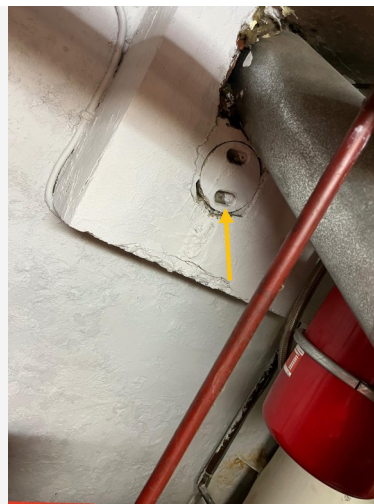
Eindbeoordeling materiaalrisico	Verhoogd materiaalrisico en/of verhoogde kans op vezelvrijgave
---------------------------------	--

Gebondenheid	Categorie 1: hechtgebonden in oorsprong
Asbestsoort (vezeltype)	Crocidoliet aanwezig
Asbestconcentratie	Laag (< 50%)
Afschermingsgraad van het gehele materiaal	Geheel of deels (ook) vrij aan binnenluchtstromen
Toestand van het materiaal	Licht beschadigd, licht verweerd. Intact calciumsilicaatmateriaal of categorie III 'gebondenheid'

Beschrijving	Roetluik bergplaats
Omgeving	Binnen
Primaire drager	Binnenwand
Asbestmateriaal	Brandwerende afsluiting (prefab geheel) - Luik
Bindmiddel van asbestmateriaal	Cement
Gebondenheid op basis van bindmiddel	Hecht
Hoeveelheid (gewicht - aantal)	<ul style="list-style-type: none">• 2,00 kg - 1 stuk
Totaal gewicht	2,00 kg
Eenvoudig bereikbaar	Ja
Bevestigingswijze	<ul style="list-style-type: none">• Geklemd• Verlijmd, ingegoten, versmeerd
Identificatiemethode	Vaststelling zonder monsternamen
Destructieve handeling voor identificatie	Nee
Opmerking	De hoeveelheid betreft een schatting

Verwijderen

- Zorg voor een veilig beheer. Vermijd het beschadigen van het asbestmateriaal. Controleer de toestand jaarlijks op wijzigingen.
- Voer bijkomende staalname(s) uit.

Bewaar steeds bewijsdocumenten van de asbestverwijdering (facturen, werkplannen, foto's, afleverbonnen, vrijgavemetingen...) met het oog op een correcte actualisatie van het asbestattest. Bij verwijdering dient ook de ingemetselde zitting verwijderd te worden

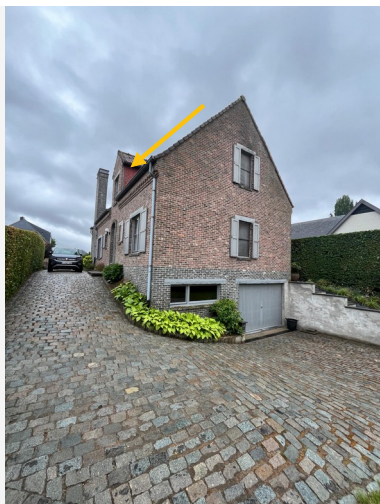
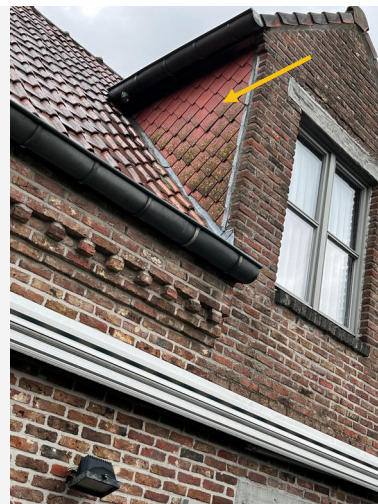
Het asbestmateriaal valt onder de mijlpaal van 2034.

Eindbeoordeling materiaalrisico	Verhoogd materiaalrisico en/of verhoogde kans op vezelvrijgave
---------------------------------	--

Gebondenheid	Categorie 1: hechtgebonden in oorsprong
Asbestsoort (vezeltype)	Crocidoliet aanwezig
Asbestconcentratie	Laag (< 50%)
Afschermingsgraad van het gehele materiaal	Geheel of deels vrij aan de buitenlucht
Toestand van het materiaal	Matig beschadigd, matig verweerd

Beschrijving	Gevelleien
Omgeving	Buiten
Primaire drager	Wand buitenschil
Asbestmateriaal	Dak- en gevelbekleding - Lei, shingle
Bindmiddel van asbestmateriaal	Cement
Gebondenheid op basis van bindmiddel	Hecht
Hoeveelheid (oppervlakte - aantal)	<ul style="list-style-type: none">• 8,00 m² - 1 stuk
Totale oppervlakte	8,00 m ²
Eenvoudig bereikbaar	Ja
Bevestigingswijze	<ul style="list-style-type: none">• Genageld, geniet
Identificatiemethode	Vaststelling zonder monsternamen
Destructieve handeling voor identificatie	Nee
Opmerking	De hoeveelheid betreft een schatting

Verwijderen

- Verwijder dit asbestmateriaal zo snel mogelijk. Volg de toestand goed op.
- Hemelwater dat afspoelt van asbestcement daken of gevels kan asbestdeeltjes bevatten. Gebruik het enkel voor gesloten circuits (bv. spoelen toiletten). Reinig na het vervangen van het dak of de gevel de dakgoten en regenwaterput of -ton om asbesthoudend sediment of slib te verwijderen

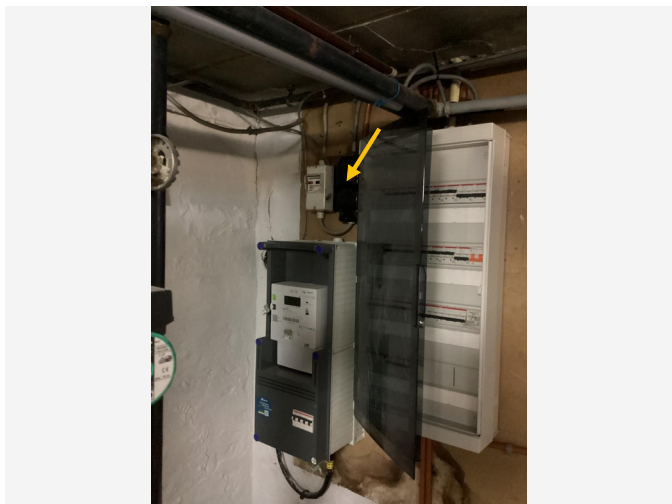
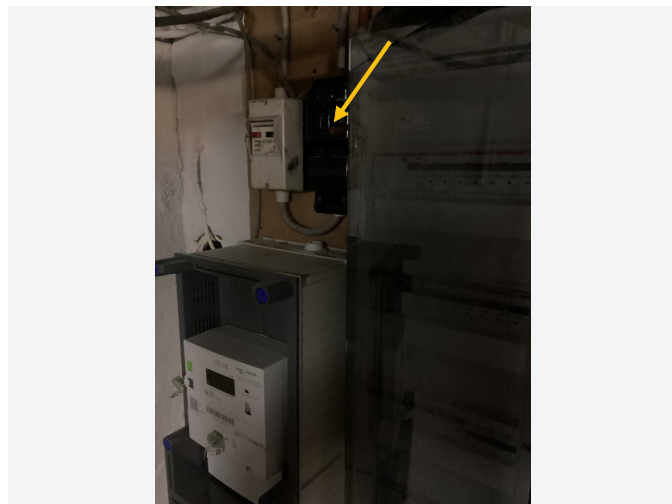
Eindbeoordeling materiaalrisico	Laag materiaalrisico en/of verlaagde kans op vezelvrijgave
--	--

Gebondenheid	Categorie 1: hechtgebonden in oorsprong
Asbestsoort (vezeltype)	Crocidoliet aanwezig
Asbestconcentratie	Laag (< 50%)
Afschermingsgraad van het gehele materiaal	Geheel of deels (ook) vrij aan de binnenlucht
Toestand van het materiaal	Onbeschadigd, niet verweerd

Beschrijving	Bakeliet meter- en zekering kast
Omgeving	Binnen
Primaire drager	Communicatie en elektrische infrastructuur en uitrusting
Asbestmateriaal	Plaat, paneel, tablet - Type Bakeliet
Bindmiddel van asbestmateriaal	Kunststof of -hars
Gebondenheid op basis van bindmiddel	Hecht
Hoeveelheid (oppervlakte - dikte - aantal)	<ul style="list-style-type: none">• 0,20 m² - 0,50 cm - 1 stuk
Totaal volume	0,001 m ³
Eenvoudig bereikbaar	Ja
Bevestigingswijze	<ul style="list-style-type: none">• Geschroefd
Identificatiemethode	Vaststelling zonder monstername
Destructieve handeling voor identificatie	Nee
Opmerking	De meterkast hoort toe aan de nutsmaatschappij en dient door hen vervangen/verwijderd te worden.

Zorgvuldig beheren

- Zorg voor een veilig beheer. Vermijd het beschadigen van het asbestmateriaal. Controleer de toestand jaarlijks op wijzigingen.
- Voer bijkomende staalname(s) uit.

- Eenvoudige handelingen: mag via doe-het-zelf of door werknemer(s) met opleidingsattest eenvoudige handelingen
Deze toepassing is enkel te verwijderen door de nutsmaatschappij.

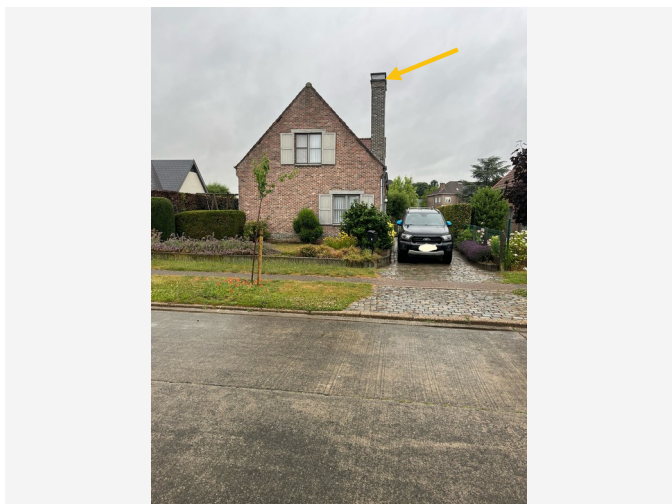
Situeringsfoto

Reden: Het te onderzoeken materiaal situeert zich hoger dan 3,50 m te rekenen vanaf een veilige ondergrond

Uitleg van de asbestdeskundige: De binnenzijde van de schouw kon niet geïnspecteerd worden. Ook van buitenaf was inspectie onmogelijk omwille van de hoogte (hoger dan 3.5m). Asbestverdachte toepassingen kunnen aanwezig zijn. Dit betreft een beperking op middellange termijn.

De schouw is binnen dicht gemaakt.

(Asbest)materiaal	Rookgaskanaal
Karakterisatie	Asbest (verdacht)
Primaire drager	HVAC infrastructuur en uitrusting
