Asbestinventarisatetest

Molenstraat 34, 9255 Buggenhout

Attestnummer : 20260407-000184.000

Niet-asbestveilig

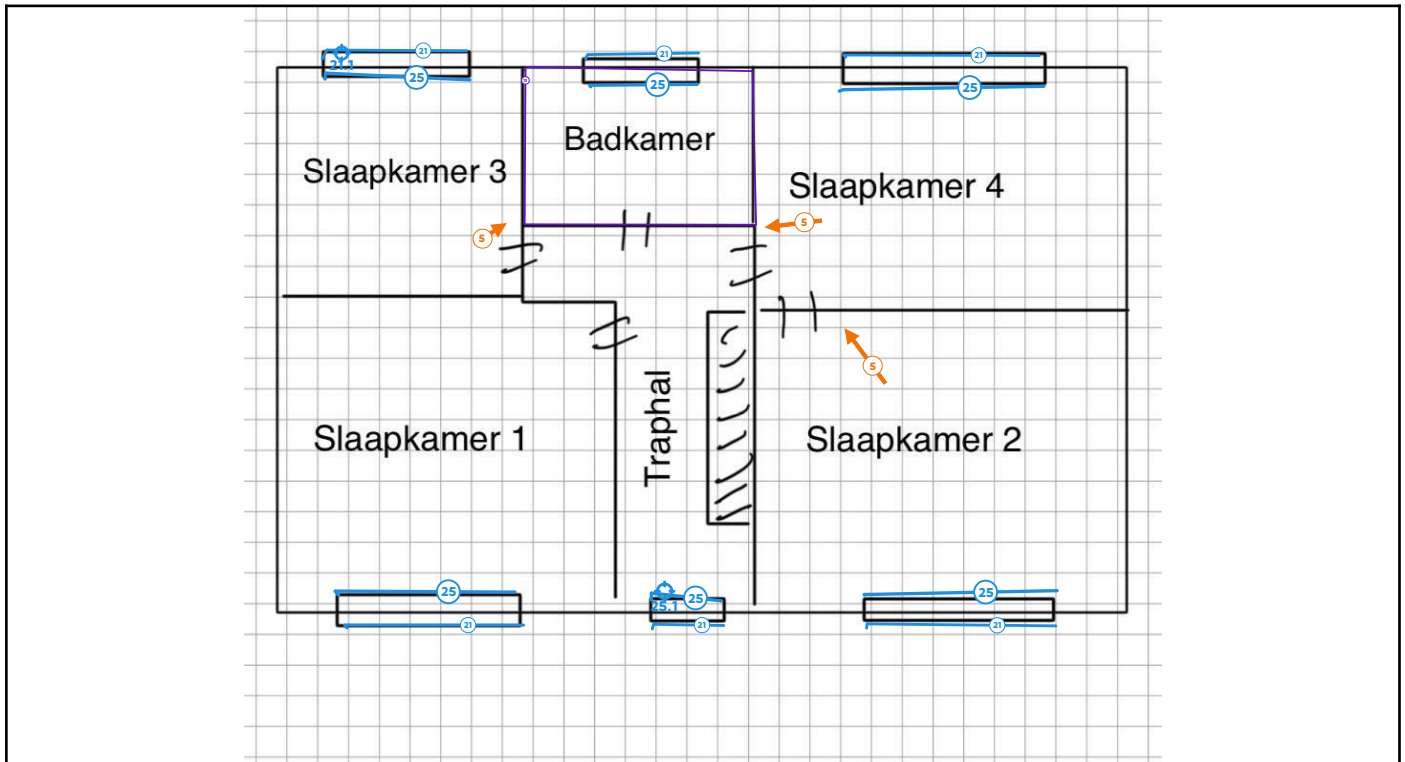
Plan 1.7: Verdieping

Beschrijving	Type	Actie
5. Bakeliet schakelmateriaal	Asbestmateriaal	Verwijderen
13. Tegellijn achter wandtegels & plinten	Advies	-
21. Stopverf	Geen asbest	-
21.1 Code: M04	Puntmonster	-
25. Mastiek/kit tussen glas en profiel - Binnen	Geen asbest	-
25.1 Code: M03	Puntmonster	-

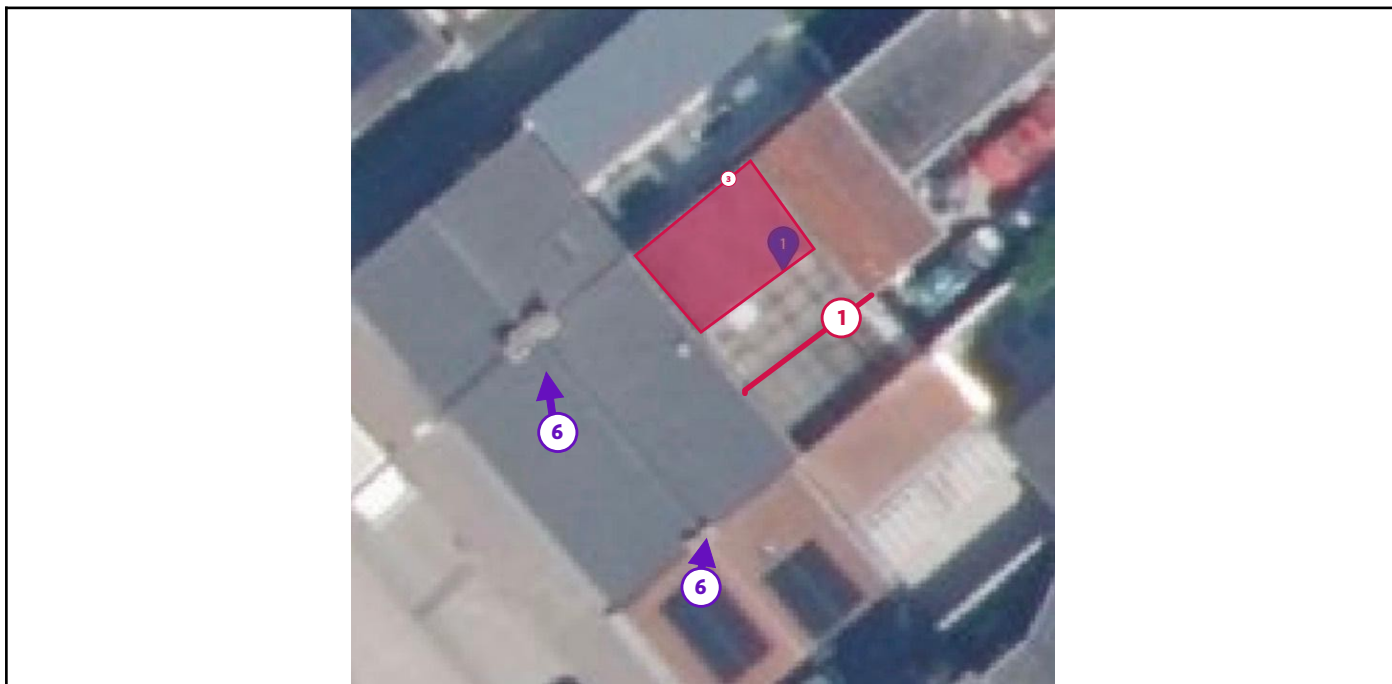
Plan 1.12: Daken

Beschrijving	Type	Actie
1. Dakgoot - Contaminatie overdekt terras	Asbestmateriaal	Dringend verwijderen
3. dakbedekking - golfplaten woning	Asbestmateriaal	Dringend verwijderen
6. Binnenzijde en bovenzijde van de schouw	Beperking	-

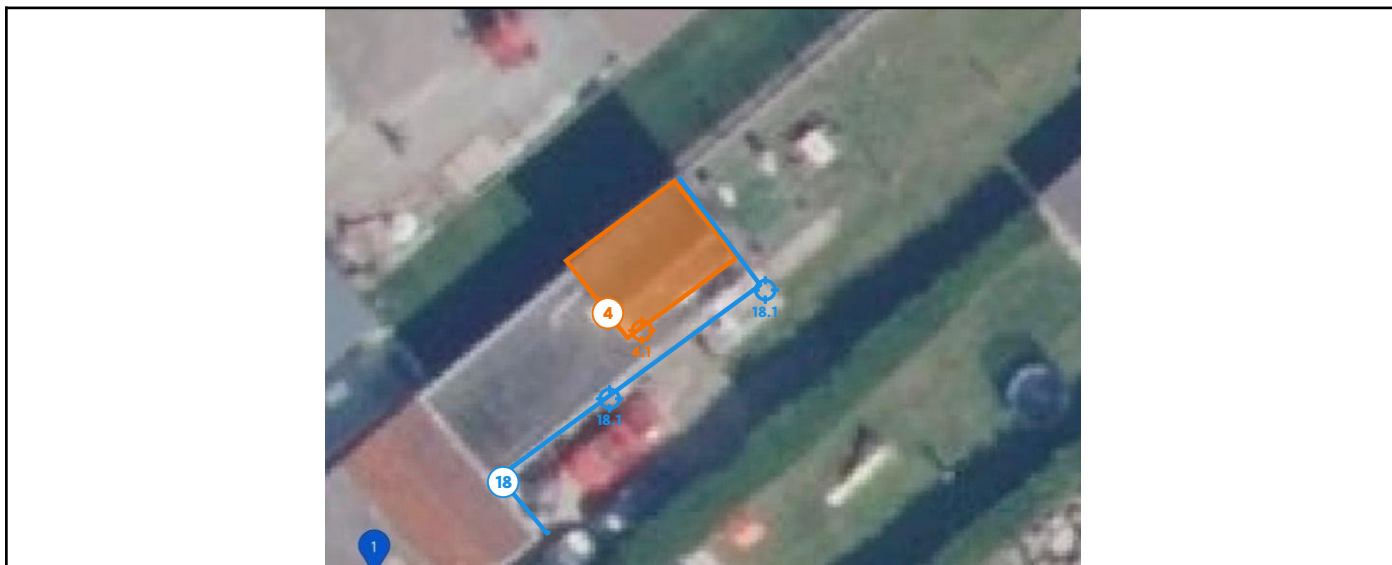
Plan 2.4: Dak

Beschrijving	Type	Actie
4. dakbedekking - golfplaten verdieping bijgebouw	Asbestmateriaal	Verwijderen
4.1 Code: M10	Puntmonster	-
18. Crepi bijgebouw	Geen asbest	-
18.1 Code: M09	Mengmonster	-

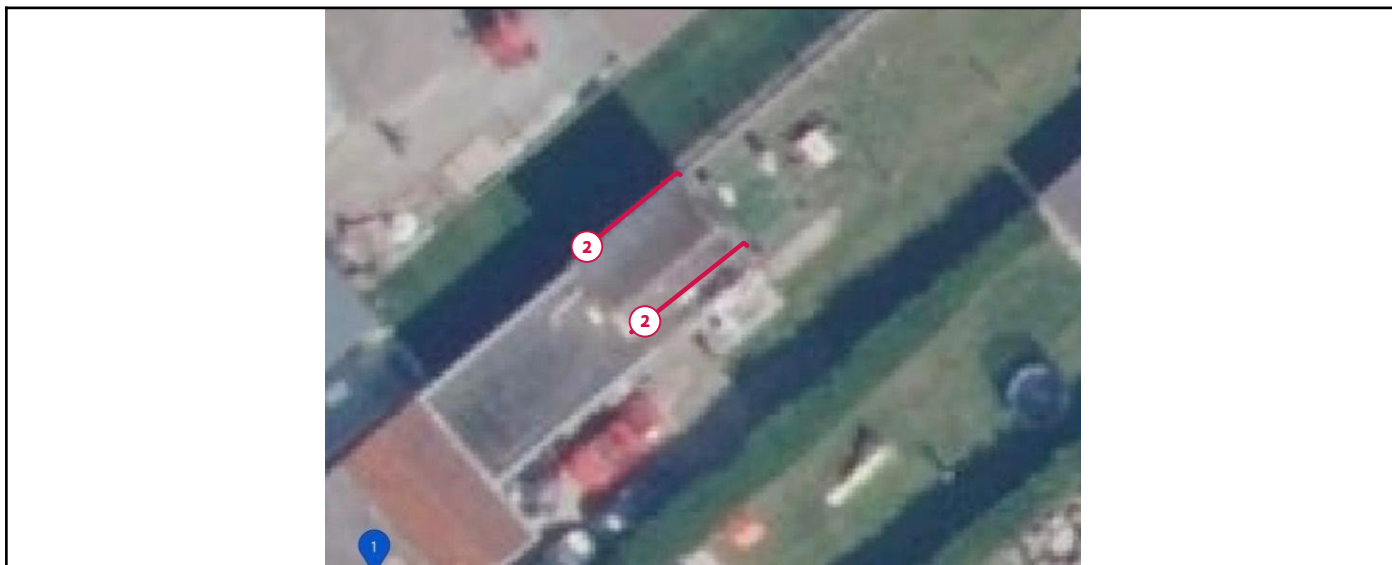
Plan 2.7: Dak

Beschrijving	Type	Actie
2. Dakgoot - Contaminatie bijgebouw	Asbestmateriaal	Dringend verwijderen

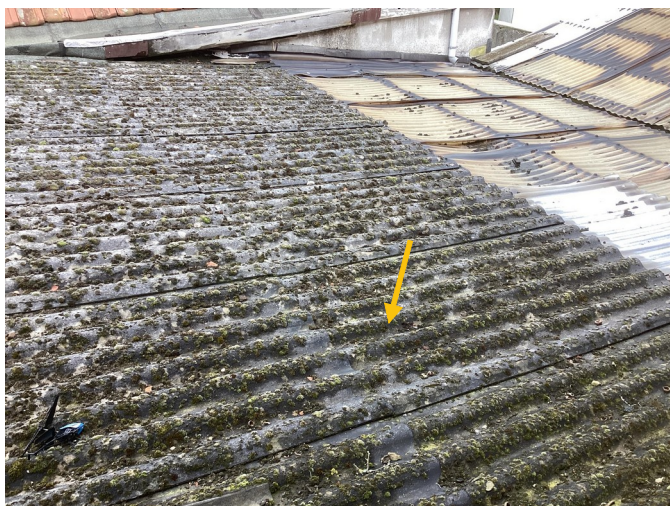
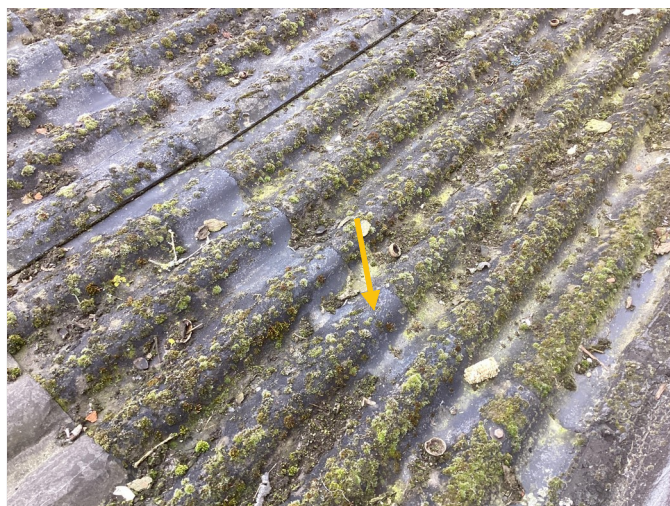
Het asbestmateriaal valt onder de mijlpaal van 2034.

Dringend verwijderen

Eindbeoordeling materiaalrisico	Hoog materiaalrisico en/of hoge kans op vezelvrijgave
---------------------------------	---

Gebondenheid	Categorie 1: hechtgebonden in oorsprong
Asbestsoort (vezeltype)	Crocidoliet aanwezig
Asbestconcentratie	Laag (< 50%)
Afschermingsgraad van het gehele materiaal	Geheel of deels vrij aan de binnenlucht, maar geen contact met binnenluchtstromen
Toestand van het materiaal	Matig beschadigd, matig verweerd

Beschrijving	dakbedekking - golfplaten woning
Omgeving	Grenst aan binnen- en buitenlucht
Primaire drager	Schuin dak
Asbestmateriaal	Dak- en gevelbekleding - Golfplaat
Bindmiddel van asbestmateriaal	Cement
Gebondenheid op basis van bindmiddel	Hecht
Hoeveelheid (oppervlakte - aantal)	<ul style="list-style-type: none">• 22,00 m² - 1 stuk
Totale oppervlakte	22,00 m ²
Eenvoudig bereikbaar	Ja
Bevestigingswijze	<ul style="list-style-type: none">• Geschroefd
Identificatiemethode	<p>De asbestdeskundige beoordeelt het materiaal als asbestverdacht en dus asbesthoudend, en dit zonder monstername.</p> <p>Motivatie: Er is een onderzoeksbeperking die monstername verhindert; De ruimte of het materiaal bevindt zich hoger dan 3,5 meter vanaf een vaste ondergrond.</p>
Destructieve handeling voor identificatie	Nee
Opmerking	De hoeveelheid betreft een schatting.

- Hemelwater dat afspoelt van asbestcement daken of gevels kan asbestdeeltjes bevatten. Gebruik het enkel voor gesloten circuits (bv. spoelen toiletten). Reinig na het vervangen van het dak of de gevel de dakgoten en regenwaterput of -ton om asbesthoudend sediment of slib te verwijderen

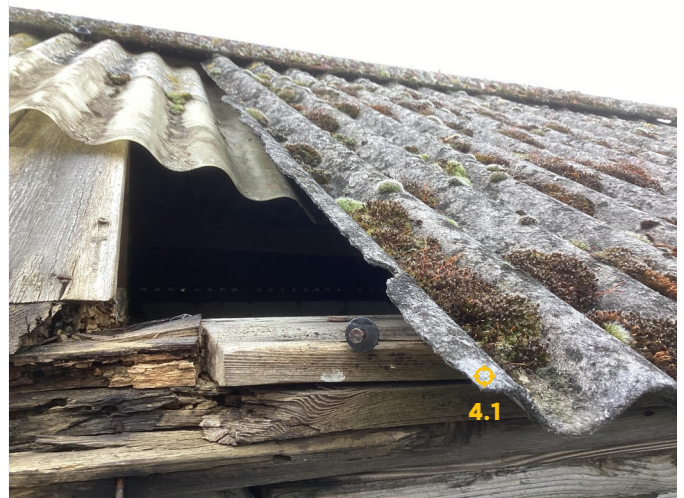
Fiche 4: dakbedekking - golfplaten verdieping bijgebouw

Het asbestmateriaal valt onder de mijlpaal van 2034.

Verwijderen

- Hemelwater dat afspoelt van asbestcement daken of gevels kan asbestdeeltjes bevatten. Gebruik het enkel voor gesloten circuits (bv. spoelen toiletten). Reinig na het vervangen van het dak of de gevel de dakgoten en regenwaterput of -ton om asbesthoudend sediment of slib te verwijderen

- Eenvoudige handelingen: mag via doe-het-zelf of door werknemer(s) met opleidingsattest eenvoudige handelingen
Bij het uitvoeren van eenvoudige handelingen, zoals toegestaan via doe-het-zelfmethoden of door werknemers met een opleidingsattest, is het gebruik van de juiste persoonlijke beschermingsmiddelen (PBM's) verplicht om blootstelling aan asbestvezels te voorkomen. Wij adviseren echter om asbest te laten verwijderen door een werknemer met opleidingscertificaat. Maar het is ook toegestaan via de doe-het-zelfmethode, mits de juiste voorzorgsmaatregelen en PBM's in acht worden genomen. De te gebruiken PBM's zijn:
 - FFP3-mondmasker of halfgelaatsmasker met P3 filter

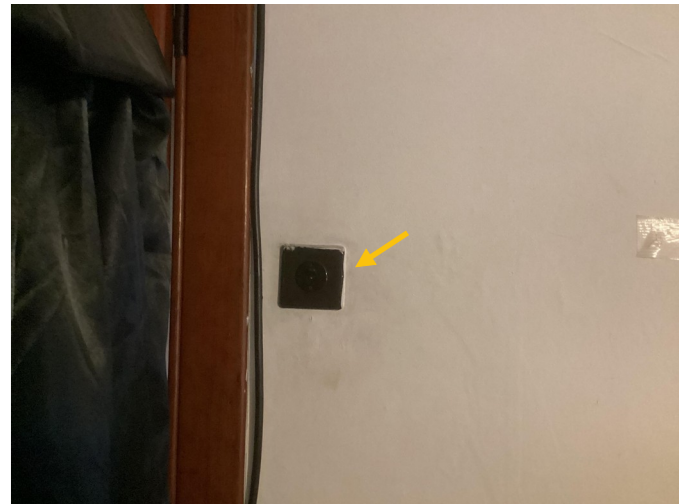
Beschrijving	Bakeliet schakelmateriaal
Omgeving	Binnen
Primaire drager	Communicatie en elektrische infrastructuur en uitrusting
Asbestmateriaal	Plaat, paneel, tablet - Type Bakeliet
Bindmiddel van asbestmateriaal	Kunststof of -hars
Gebondenheid op basis van bindmiddel	Hecht
Hoeveelheid (oppervlakte - dikte - aantal)	• 0,10 m ² - 0,20 cm - 10 stuks
Totaal volume	0,002 m ³
Eenvoudig bereikbaar	Ja
Bevestigingswijze	• Geschroefd
Identificatiemethode	De asbestdeskundige beoordeelt het materiaal als asbestverdacht en dus asbesthoudend, en dit zonder monstername. Motivatie: De monstername brengt andere schade aan dan schade die inherent is aan de monstername.
Destructieve handeling voor identificatie	Nee
Opmerking	De hoeveelheid betreft een schatting.

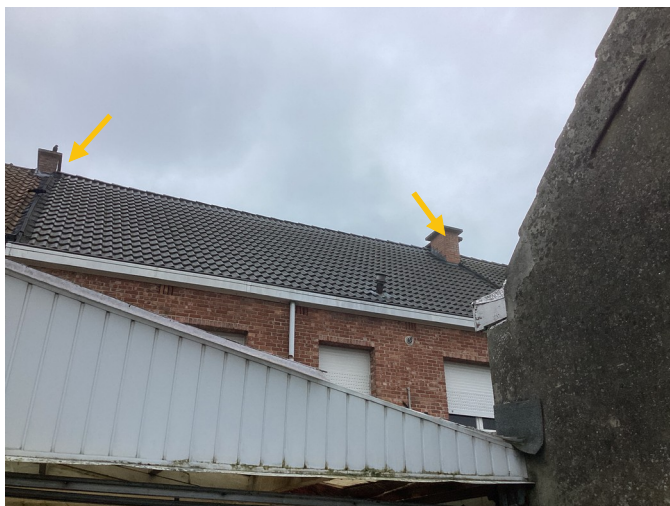
(Asbest)materiaal	Rookgaskanaal
Karakterisatie	Asbest (verdacht)
Primaire drager	HVAC infrastructuur en uitrusting
