# Asbestinventarisatetest

Molenstraat 44, 9255 Buggenhout

Attestnummer : 20260401-000285.000

Uitgegeven op : 01.04.2026

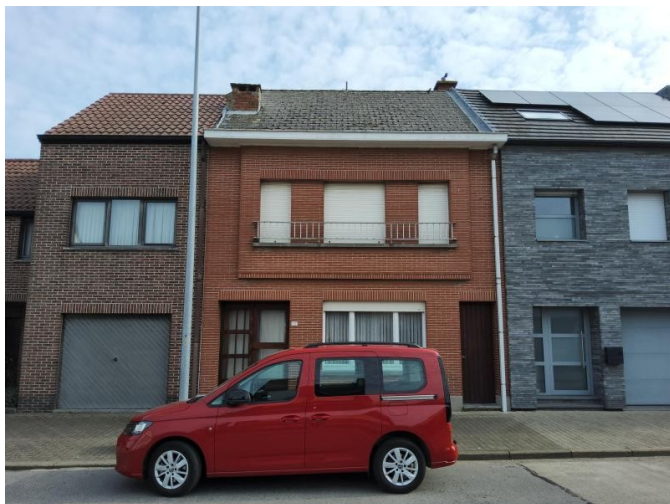
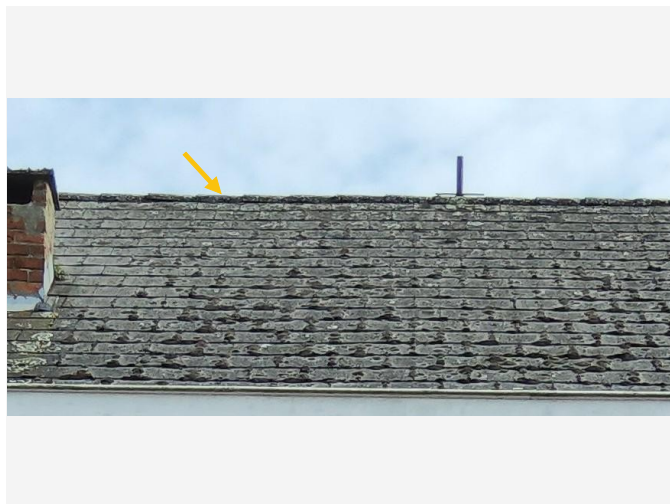
Het asbestmateriaal valt onder de mijlpaal van 2034.

Eindbeoordeling materiaalrisico	Verhoogd materiaalrisico en/of verhoogde kans op vezelvrijgave
---------------------------------	--

Gebondenheid	Categorie 1: hechtgebonden in oorsprong
Asbestsoort (vezeltype)	Crocidoliet aanwezig
Asbestconcentratie	Laag (< 50%)
Afschermingsgraad van het gehele materiaal	Geheel of deels vrij aan de buitenlucht, maar geen contact met binnenlucht
Toestand van het materiaal	Matig beschadigd, matig verweerd

<b>Beschrijving</b>	Daknok
<b>Omgeving</b>	Buiten
<b>Primaire drager</b>	Schuin dak
<b>Asbestmateriaal</b>	Dak- en gevelbekleding - Nok, windveer, boeiboord
<b>Bindmiddel van asbestmateriaal</b>	Cement
<b>Gebondenheid op basis van bindmiddel</b>	Hecht
<b>Hoeveelheid (oppervlakte - aantal)</b>	<ul style="list-style-type: none"><li>• 3,00 m<sup>2</sup> - 1 stuk</li></ul>
<b>Totale oppervlakte</b>	3,00 m <sup>2</sup>
<b>Eenvoudig bereikbaar</b>	Ja
<b>Bevestigingswijze</b>	<ul style="list-style-type: none"><li>• Verlijmd, ingegoten, versmeerd</li></ul>
<b>Identificatiemethode</b>	<p>De asbestdeskundige beoordeelt het materiaal als asbestverdacht en dus asbesthoudend, en dit zonder monstername.</p> <p>Motivatie: Er is een onderzoeksbeperking die monstername verhindert; De ruimte of het materiaal bevindt zich hoger dan 3,5 meter vanaf een vaste ondergrond.</p>
<b>Destructieve handeling voor identificatie</b>	Nee

- Verwijder dit asbestmateriaal zo snel mogelijk. Volg de toestand goed op.
- Hemelwater dat afspoelt van asbestcement daken of gevels kan asbestdeeltjes bevatten. Gebruik het enkel voor gesloten circuits (bv. spoelen toiletten). Reinig na het vervangen van het dak of de gevel de dakgoten en regenwaterput of -ton om asbesthoudend sediment of slib te verwijderen
- Voer bijkomende staalname(s) uit.

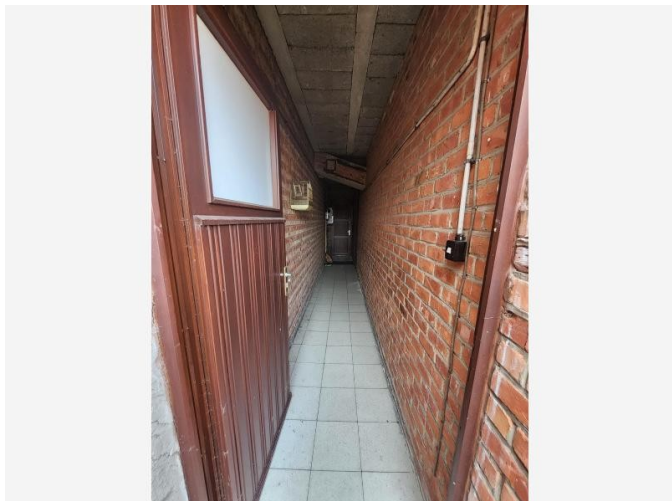
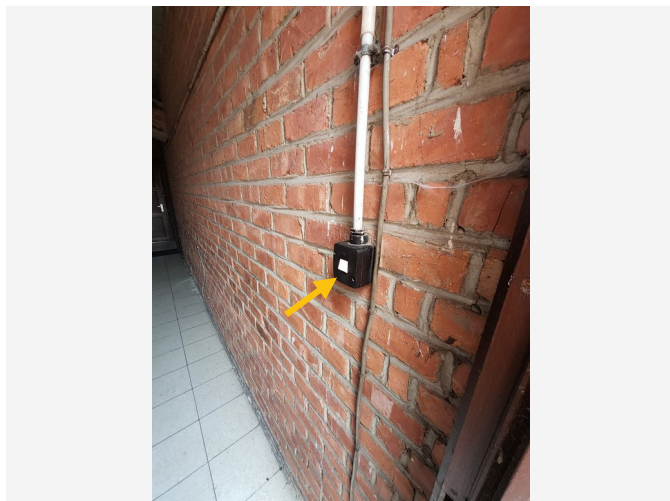
Het asbestmateriaal valt onder de mijlpaal van 2040.

Verhoogd materiaalrisico en/of verhoogde kans op vezelvrijgave

<b>Gebondenheid</b>	Categorie 1: hechtgebonden in oorsprong
<b>Asbestsoort (vezeltype)</b>	Crocidoliet aanwezig
<b>Asbestconcentratie</b>	Laag (< 50%)
<b>Afschermingsgraad van het gehele materiaal</b>	Geheel of deels vrij aan de binnenlucht, maar geen contact met binnenluchtstromen
<b>Toestand van het materiaal</b>	Licht beschadigd, licht verweerd. Intacte calciumsilicaatplaat of materiaal met categorie 3-gebondenheid

Beschrijving	Bakeliet schakelaars - stopcontacten - lampfittings
Omgeving	Binnen
Primaire drager	Communicatie en elektrische infrastructuur en uitrusting
Asbestmateriaal	Plaat, paneel, tablet - Type Bakeliet
Bindmiddel van asbestmateriaal	Kunststof of -hars
Gebondenheid op basis van bindmiddel	Hecht
Hoeveelheid (oppervlakte - dikte - aantal)	<ul style="list-style-type: none"> <li>• 0,10 m<sup>2</sup> - 3,00 cm - 1 stuk</li> </ul>
Totaal volume	0,003 m <sup>3</sup>
Eenvoudig bereikbaar	Ja
Bevestigingswijze	<ul style="list-style-type: none"> <li>• Geschroefd</li> </ul>
Identificatiemethode	<p>De asbestdeskundige beoordeelt het materiaal als asbestverdacht en dus asbesthoudend, en dit zonder monstername.</p> <p>Motivatie: De monstername brengt andere schade aan dan schade die inherent is aan de monstername.</p>
Destructieve handeling voor identificatie	Nee
Opmerking	De hoeveelheid is een zo nauwkeurig mogelijke opmeting, waar evenwel kleine afwijkingen op mogelijk zijn.

- Zorg voor een veilig beheer. Vermijd het beschadigen van het asbestmateriaal. Controleer de toestand jaarlijks op wijzigingen.
- Voer bijkomende staalname(s) uit.

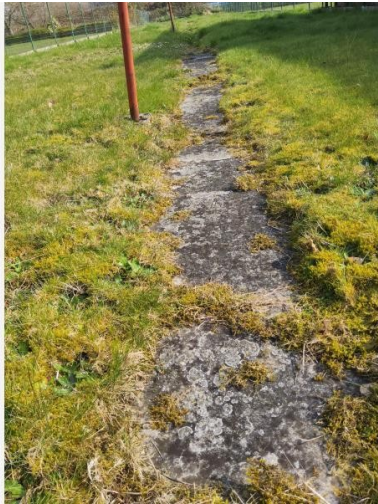
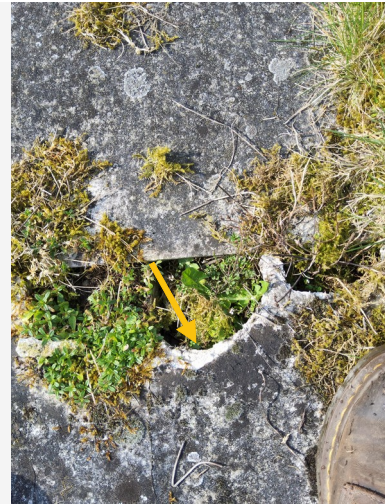
Het asbestmateriaal valt onder de mijlpaal van 2040.

Eindbeoordeling materiaalrisico	Verhoogd materiaalrisico en/of verhoogde kans op vezelvrijgave
---------------------------------	--

Gebondenheid	Categorie 1: hechtgebonden in oorsprong
Asbestsoort (vezeltype)	Alleen chrysotiel aanwezig
Asbestconcentratie	Laag (< 50%)
Afschermingsgraad van het gehele materiaal	Geheel of deels vrij aan de buitenlucht, maar geen contact met binnenlucht
Toestand van het materiaal	Matig beschadigd, matig verweerd

#	Type	Referentie	Resultaat
3.1	Puntmonster	MM05	Chrysotiel

Beschrijving	Cement dallen (pad tuin)
Omgeving	Buiten
Primaire drager	Verharding, wegenis
Asbestmateriaal	Plaat, paneel, tablet - Generiek
Bindmiddel van asbestmateriaal	Cement
Gebondenheid op basis van bindmiddel	Hecht
Hoeveelheid (oppervlakte - dikte - aantal)	<ul style="list-style-type: none"><li>• 15,00 m<sup>2</sup> - 3,00 cm - 1 stuk</li></ul>
Totaal volume	0,45 m <sup>3</sup>
Eenvoudig bereikbaar	Ja
Bevestigingswijze	<ul style="list-style-type: none"><li>• Geklemd</li><li>• Verlijmd, ingegoten, versmeerd</li></ul>
Identificatiemethode	Een monstername door de asbestdeskundige met laboanalyse door een asbestlabo.
Destructieve handeling voor identificatie	Nee

- Verwijder dit asbestmateriaal zo snel mogelijk. Volg de toestand goed op.
- Hemelwater dat afspoelt van asbestcement daken of gevels kan asbestdeeltjes bevatten. Gebruik het enkel voor gesloten circuits (bv. spoelen toiletten). Reinig na het vervangen van het dak of de gevel de dakgoten en regenwaterput of -ton om asbesthoudend sediment of slib te verwijderen

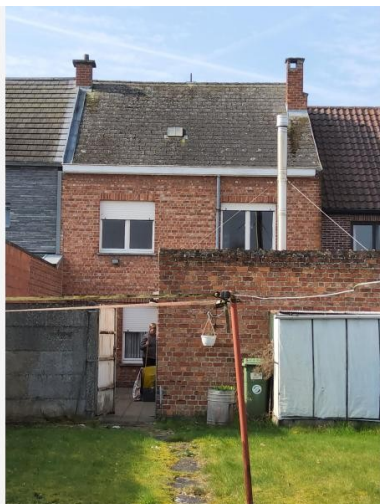
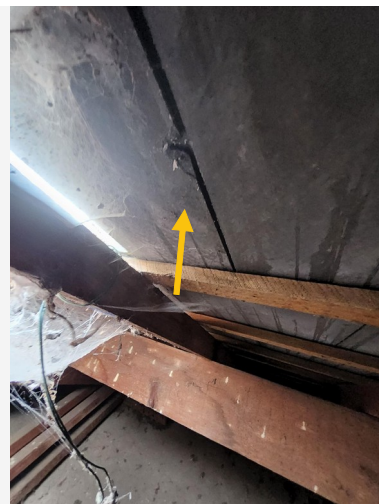
Het asbestmateriaal valt onder de mijlpaal van 2034.

<b>Beschrijving</b>	Dak in cementleien
<b>Omgeving</b>	Buiten
<b>Primaire drager</b>	Schuin dak
<b>Asbestmateriaal</b>	Dak- en gevelbekleding - Lei, shingle
<b>Bindmiddel van asbestmateriaal</b>	Cement
<b>Gebondenheid op basis van bindmiddel</b>	Hecht
<b>Hoeveelheid (oppervlakte - aantal)</b>	<ul style="list-style-type: none"><li>• 180,00 m<sup>2</sup> - 1 stuk</li></ul>
<b>Totale oppervlakte</b>	180,00 m <sup>2</sup>
<b>Eenvoudig bereikbaar</b>	Ja
<b>Bevestigingswijze</b>	<ul style="list-style-type: none"><li>• Geklemd</li><li>• Genageld, geniet</li></ul>
<b>Identificatiemethode</b>	Een monstername door de asbestdeskundige met laboanalyse door een asbestlabo.
<b>Destructieve handeling voor identificatie</b>	Nee
<b>Opmerking</b>	De hoeveelheid is een zo nauwkeurig mogelijke opmeting, waar evenwel kleine afwijkingen op mogelijk zijn.

- Verwijder dit asbestmateriaal zo snel mogelijk. Volg de toestand goed op.
- Hemelwater dat afspoelt van asbestcement daken of gevels kan asbestdeeltjes bevatten. Gebruik het enkel voor gesloten circuits (bv. spoelen toiletten). Reinig na het vervangen van het dak of de gevel de dakgoten en regenwaterput of -ton om asbesthoudend sediment of slib te verwijderen

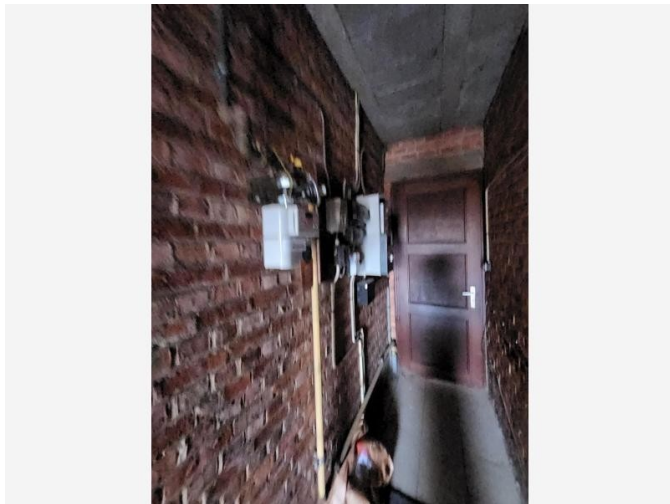
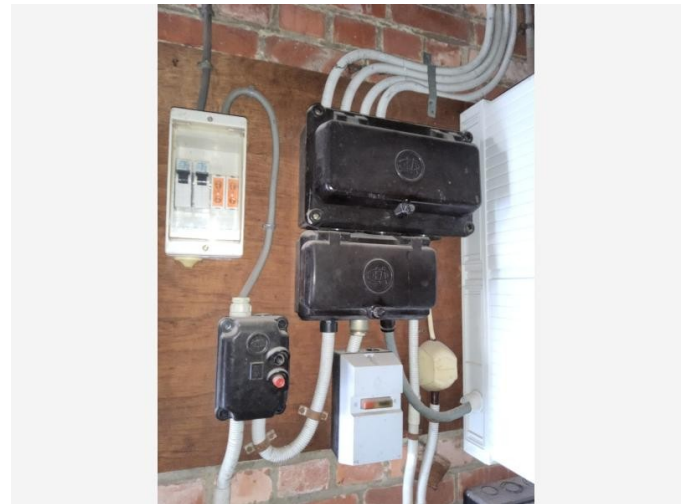
Beschrijving	Bakeliet zekeringkast
Omgeving	Binnen
Primaire drager	Communicatie en elektrische infrastructuur en uitrusting
Asbestmateriaal	Plaat, paneel, tablet - Type Bakeliet
Bindmiddel van asbestmateriaal	Kunststof of -hars
Gebondenheid op basis van bindmiddel	Hecht
Hoeveelheid (oppervlakte - dikte - aantal)	<ul style="list-style-type: none"><li>• 0,10 m<sup>2</sup> - 1,00 cm - 1 stuk</li></ul>
Totaal volume	0,001 m <sup>3</sup>
Eenvoudig bereikbaar	Ja
Bevestigingswijze	<ul style="list-style-type: none"><li>• Geschroefd</li></ul>
Identificatiemethode	<p>De asbestdeskundige beoordeelt het materiaal als asbestverdacht en dus asbesthoudend, en dit zonder monstername.</p> <p>Motivatie: De monstername brengt andere schade aan dan schade die inherent is aan de monstername.</p>
Destructieve handeling voor identificatie	Nee
Opmerking	De hoeveelheid is een zo nauwkeurig mogelijke opmeting, waar evenwel kleine afwijkingen op mogelijk zijn.

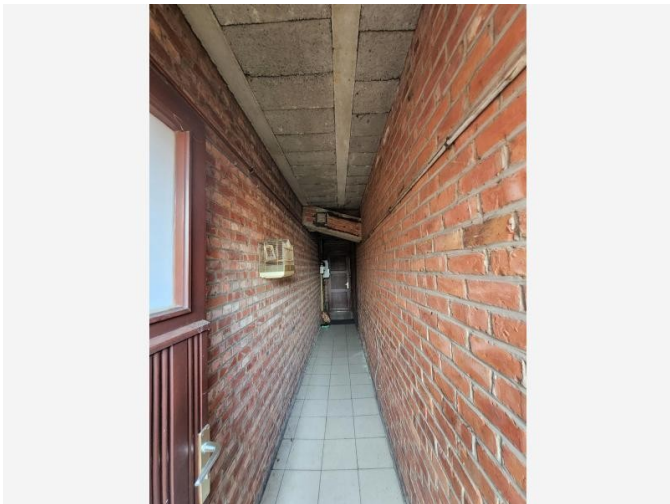
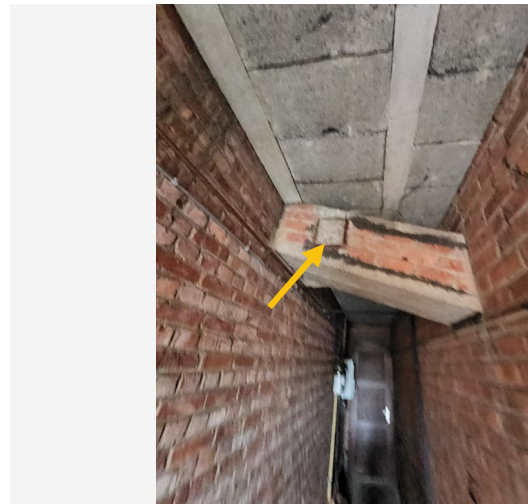
Beschrijving	Roetluik
Omgeving	Binnen
Primaire drager	HVAC infrastructuur en uitrusting
Asbestmateriaal	Plaat, paneel, tablet - Generiek
Bindmiddel van asbestmateriaal	Cement
Gebondenheid op basis van bindmiddel	Hecht
Hoeveelheid (oppervlakte - dikte - aantal)	• 0,20 m <sup>2</sup> - 1,00 cm - 1 stuk
Totaal volume	0,002 m <sup>3</sup>
Eenvoudig bereikbaar	Ja
Bevestigingswijze	• Geklemd
Identificatiemethode	<p>De asbestdeskundige beoordeelt het materiaal als asbestverdacht en dus asbesthoudend, en dit zonder monstername.</p> <p>Motivatie: De monstername brengt andere schade aan dan schade die inherent is aan de monstername.</p>
Destructieve handeling voor identificatie	Nee
Opmerking	De hoeveelheid is een zo nauwkeurig mogelijke opmeting, waar evenwel kleine afwijkingen op mogelijk zijn.

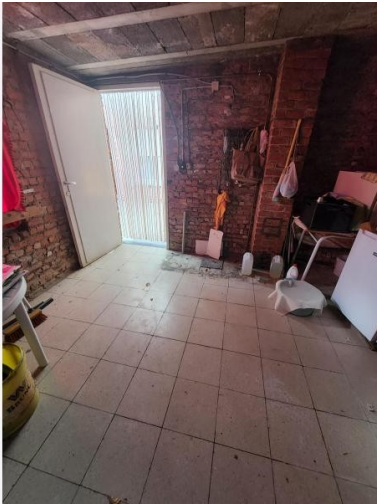
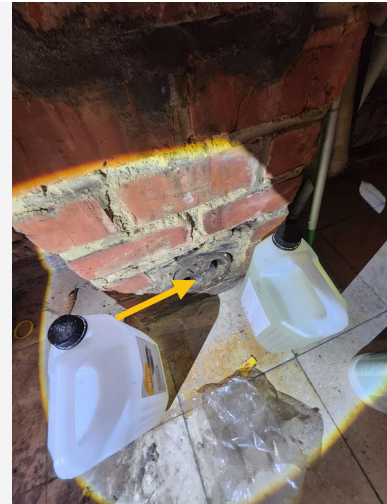
Beschrijving	Roetluik
Omgeving	Binnen
Primaire drager	HVAC infrastructuur en uitrusting
Asbestmateriaal	Plaat, paneel, tablet - Generiek
Bindmiddel van asbestmateriaal	Cement
Gebondenheid op basis van bindmiddel	Hecht
Hoeveelheid (oppervlakte - dikte - aantal)	• 0,20 m <sup>2</sup> - 1,00 cm - 1 stuk
Totaal volume	0,002 m <sup>3</sup>
Eenvoudig bereikbaar	Ja
Bevestigingswijze	• Geklemd
Identificatiemethode	<p>De asbestdeskundige beoordeelt het materiaal als asbestverdacht en dus asbesthoudend, en dit zonder monstername.</p> <p>Motivatie: De monstername brengt andere schade aan dan schade die inherent is aan de monstername.</p>
Destructieve handeling voor identificatie	Nee
Opmerking	De hoeveelheid is een zo nauwkeurig mogelijke opmeting, waar evenwel kleine afwijkingen op mogelijk zijn.

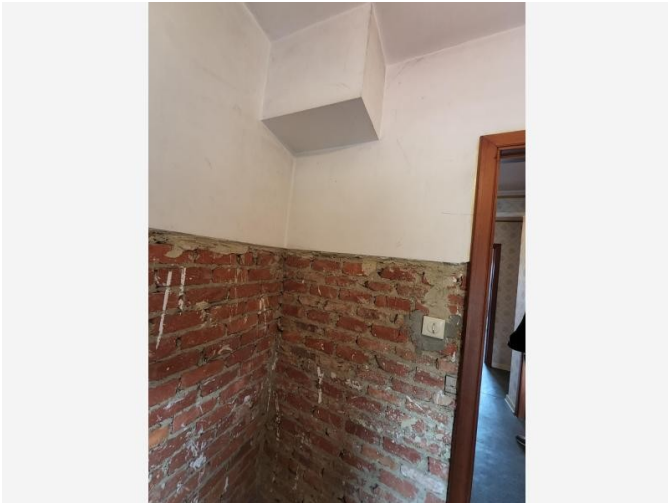
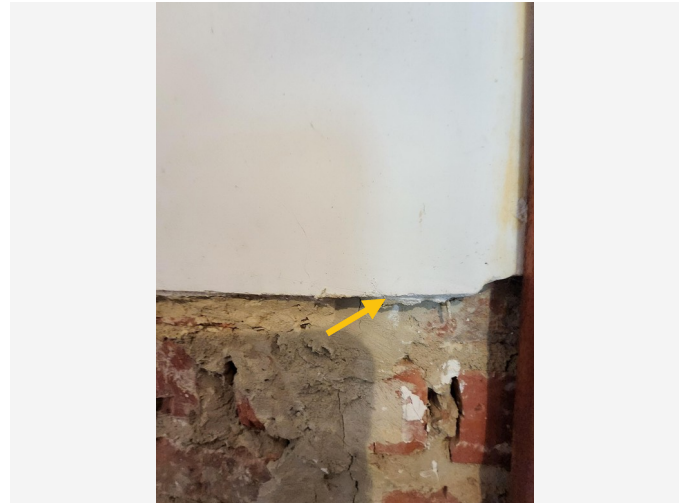
Basis voor advies	De asbestdeskundige beoordeelt het materiaal als niet-asbestverdacht.
Primaire drager	Plafond

Geen asbest

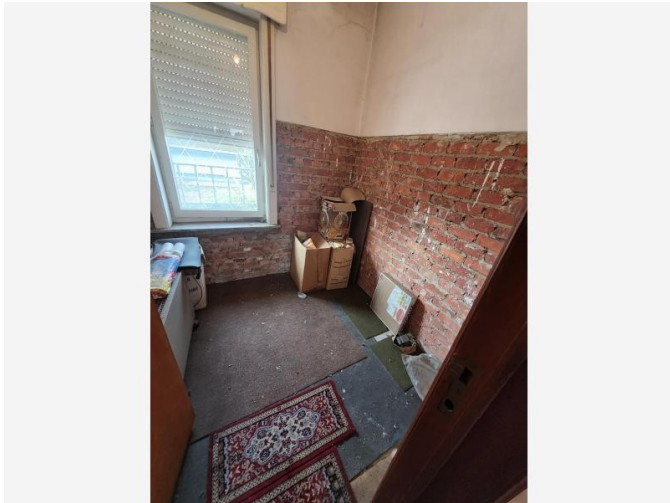
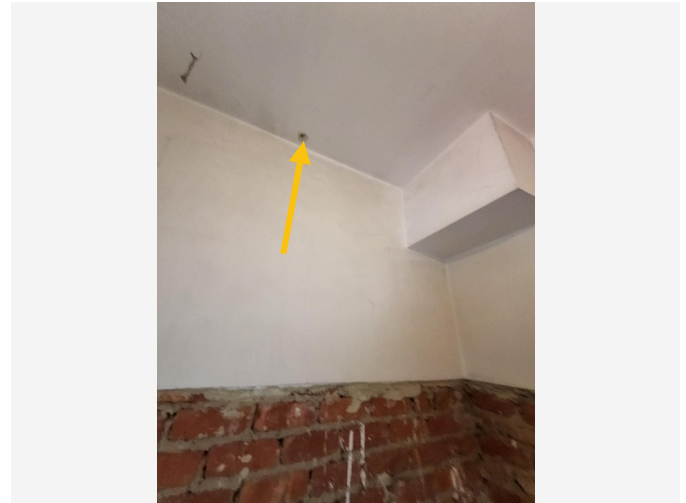
# Fiche 11: Pleisterwerk plafonds

Geen asbest

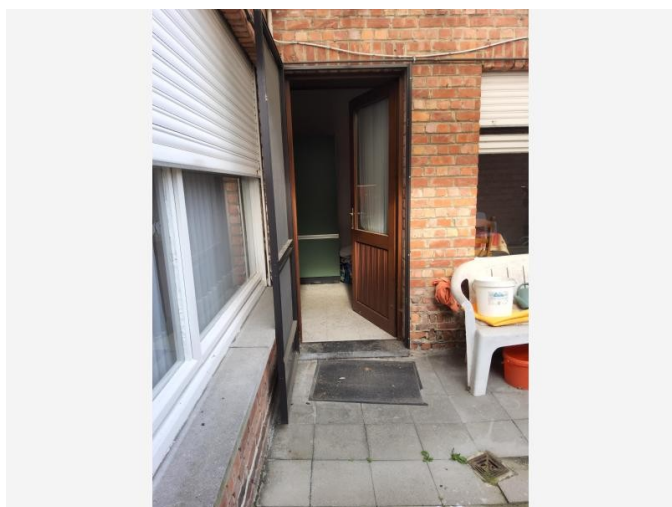
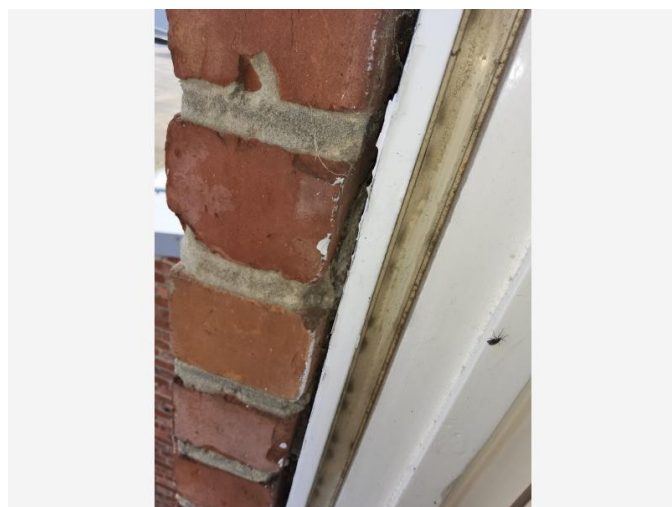
### Fiche 13: Kit ramen en deuren

Beschrijving	Notitie	Terug te vinden op plannen
Fiche 13: Kit ramen en deuren	De kit die gebruikt werd is silicone en niet asbestverdacht.	-
