Asbestinventarisatetest

Nieuwbaan 141, 1785 Merchtem

Attestnummer : 20260403-000170.001

Uitgegeven op : 03.04.2026

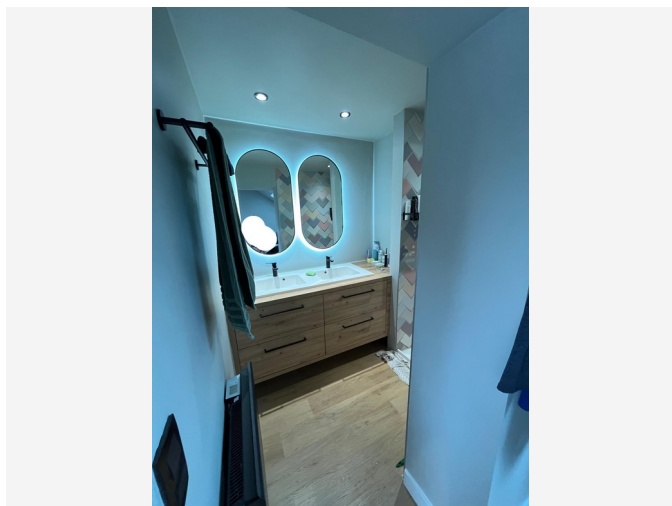
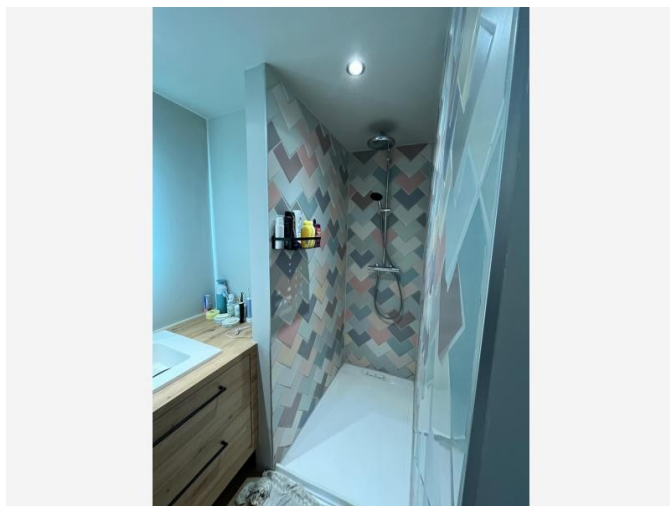
Op moment van de inspectie kon niet worden nagegaan of de tegellijm achter de muurtegels/plinten asbestverdacht is. Bij renovatie of verwijdering van de tegels dient het materiaal te worden geanalyseerd voor de werken van start gaan.

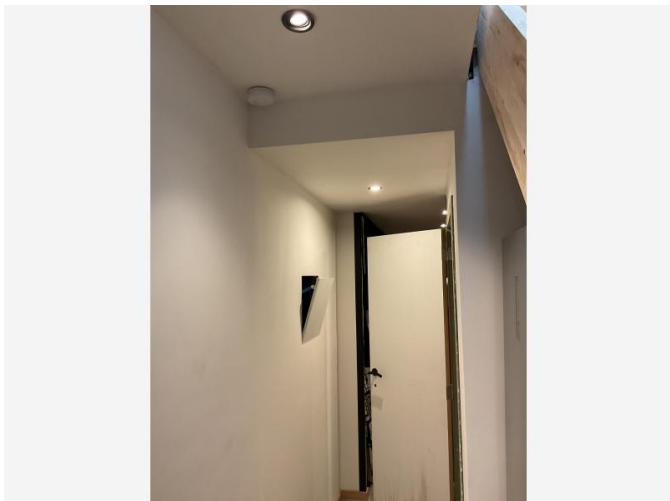
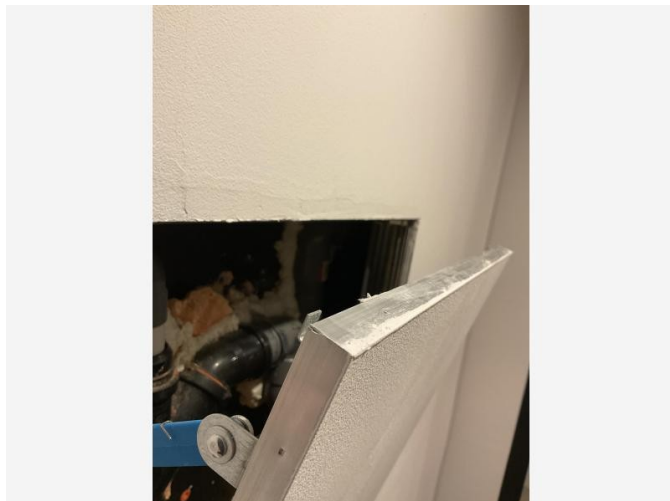
Fiche 2: Valse wand(en)/voorzetwand(en) - Gipskarton

De valse wand(en)/voorzetwand(en) bestaat(bestaan) uit niet-asbestverdachte gipskartonplaten platen. Zonder destructie is het niet mogelijk om na te gaan of er asbestverdachte materialen aanwezig zijn achter de valse wand(en)/voorzetwand(en).

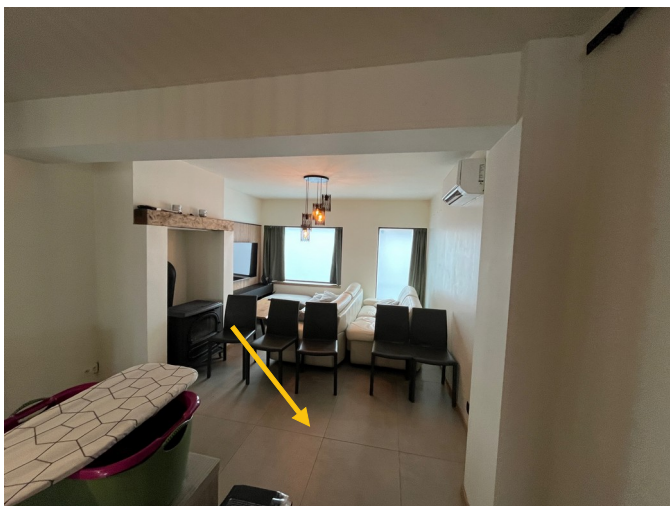
Op moment van de inspectie kon niet worden nagegaan of de tegellijm onder de vloertegels of achter de plinttegels asbestverdacht is. Bij renovatie of verwijdering van de tegels dient het materiaal te worden geanalyseerd voor de werken van start gaan.

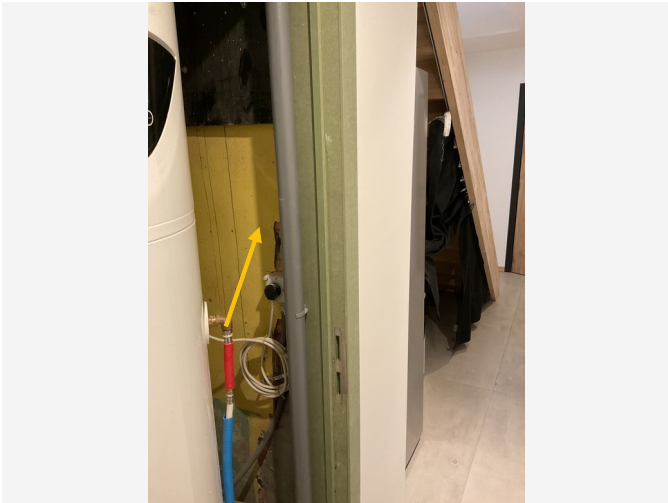
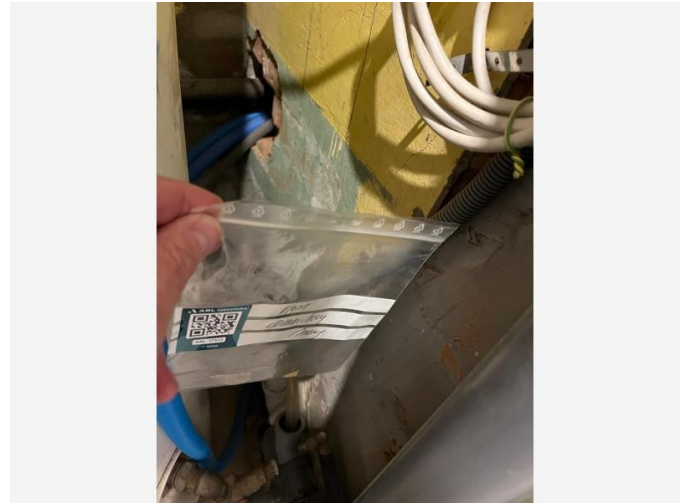
Geen asbest

#	Type	Referentie	Resultaat
4.1	Mengmonster	M01	Geen asbest

Beschrijving	Cementering inkom en lokaal wp
Omgeving	Binnen
Primaire drager	Binnenwand
Bindmiddel van materiaal	Cement
Gebondenheid op basis van bindmiddel	Hecht
Hoeveelheid (oppervlakte - dikte - aantal)	• 14,00 m ² - 1,00 cm - 1 stuk
Totaal volume	0,14 m ³
Identificatiemethode	Een monstername door de asbestdeskundige met laboanalyse door een asbestlabo.
Destructieve handeling voor identificatie	Nee
Opmerking	De hoeveelheid betreft een schatting.

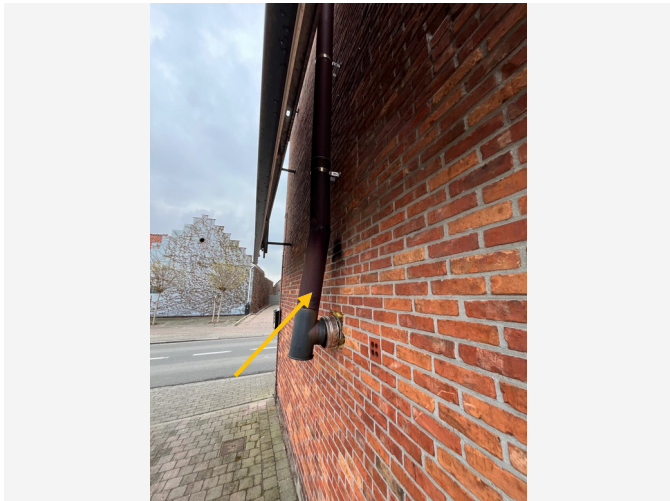
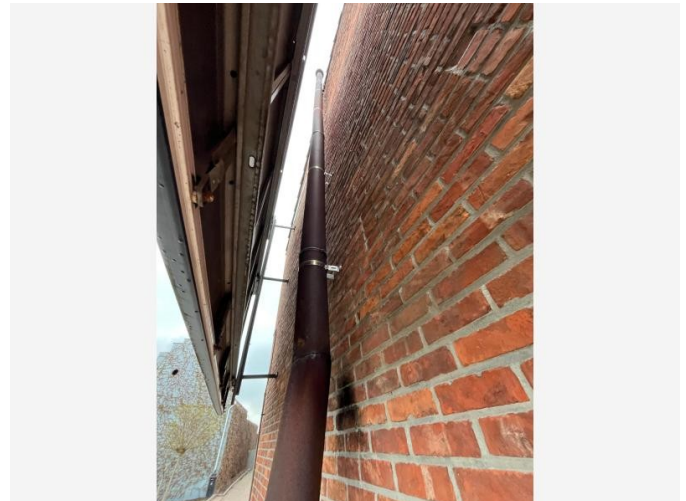
Fiche 11: Rookgaskanalen - niet verdacht

De materialen van rookgaskanalen zijn niet asbest verdacht
