Asbestinventarisatetest

Brusselsesteenweg 271, 9280 Lebbeke

Attestnummer : 20260127-000290.000

Uitgegeven op : 27.01.2026

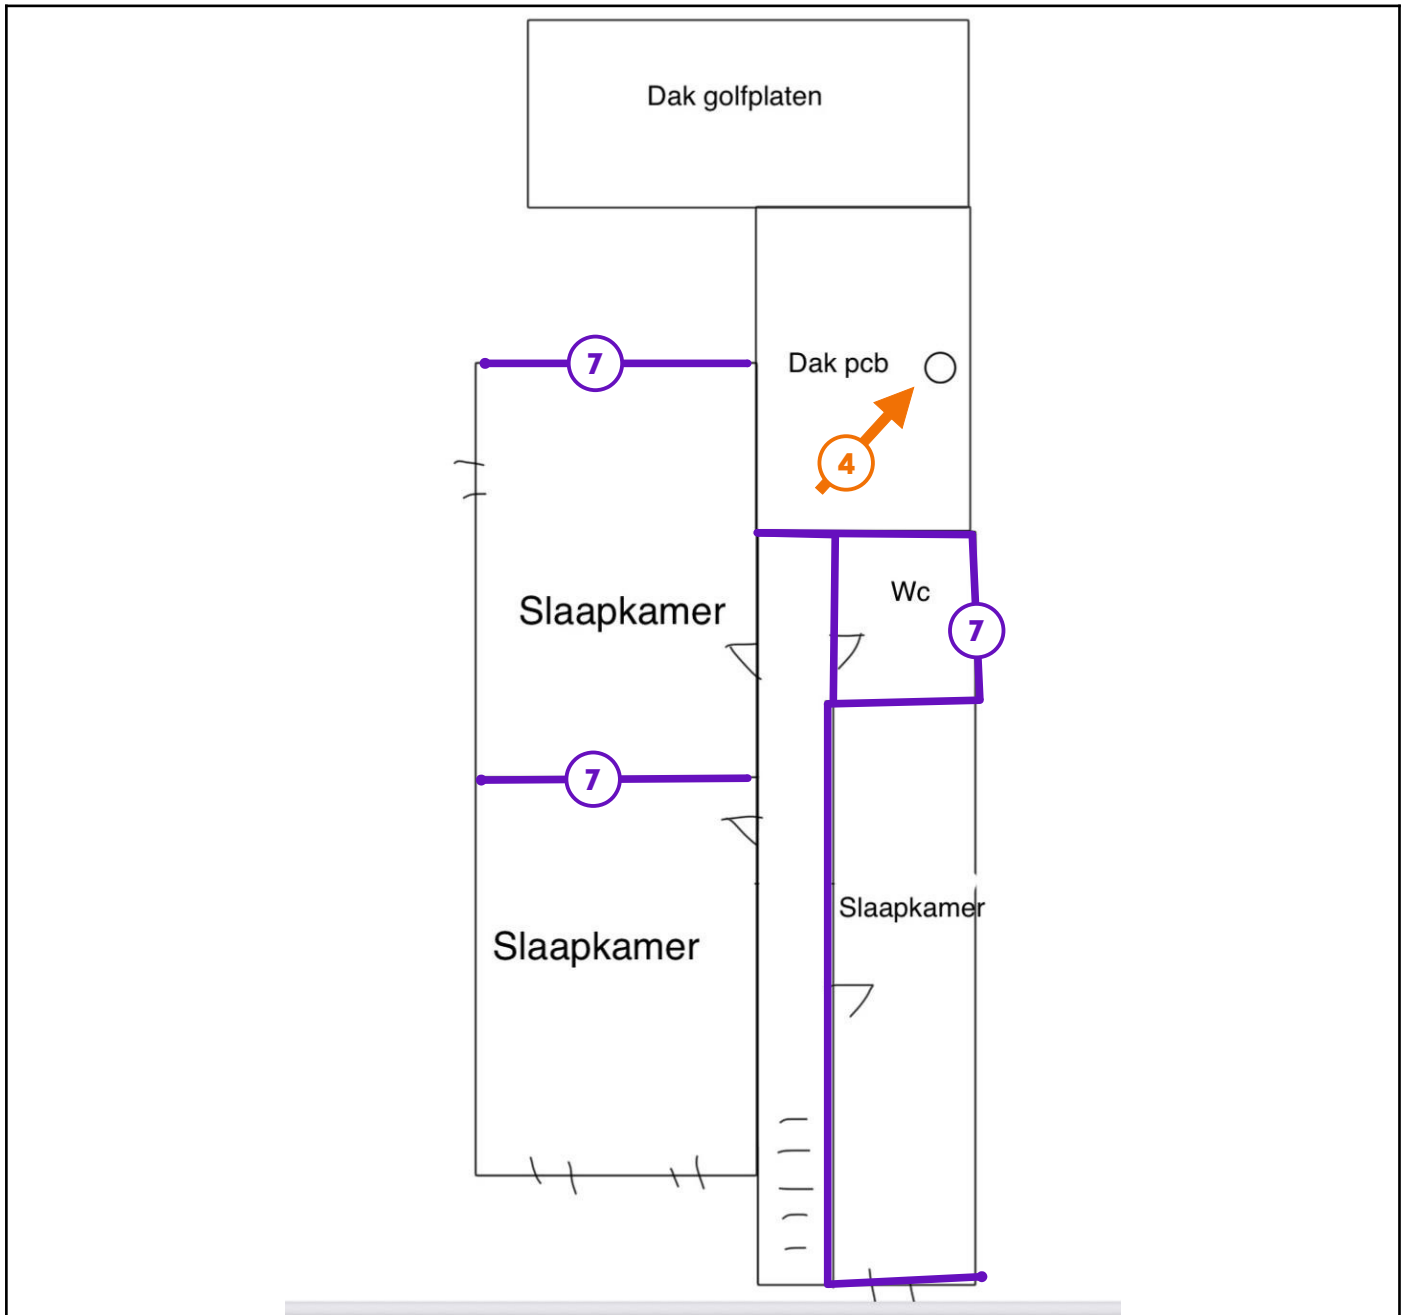
Plan 1.8: Niv+1

Beschrijving	Type	Actie
4. Schouwbus in gesloten systeem	Asbestmateriaal	Verwijderen
7. Valse wand(en)/voorzetwand(en) - Gipskarton-Pvc-hout	Advies	-

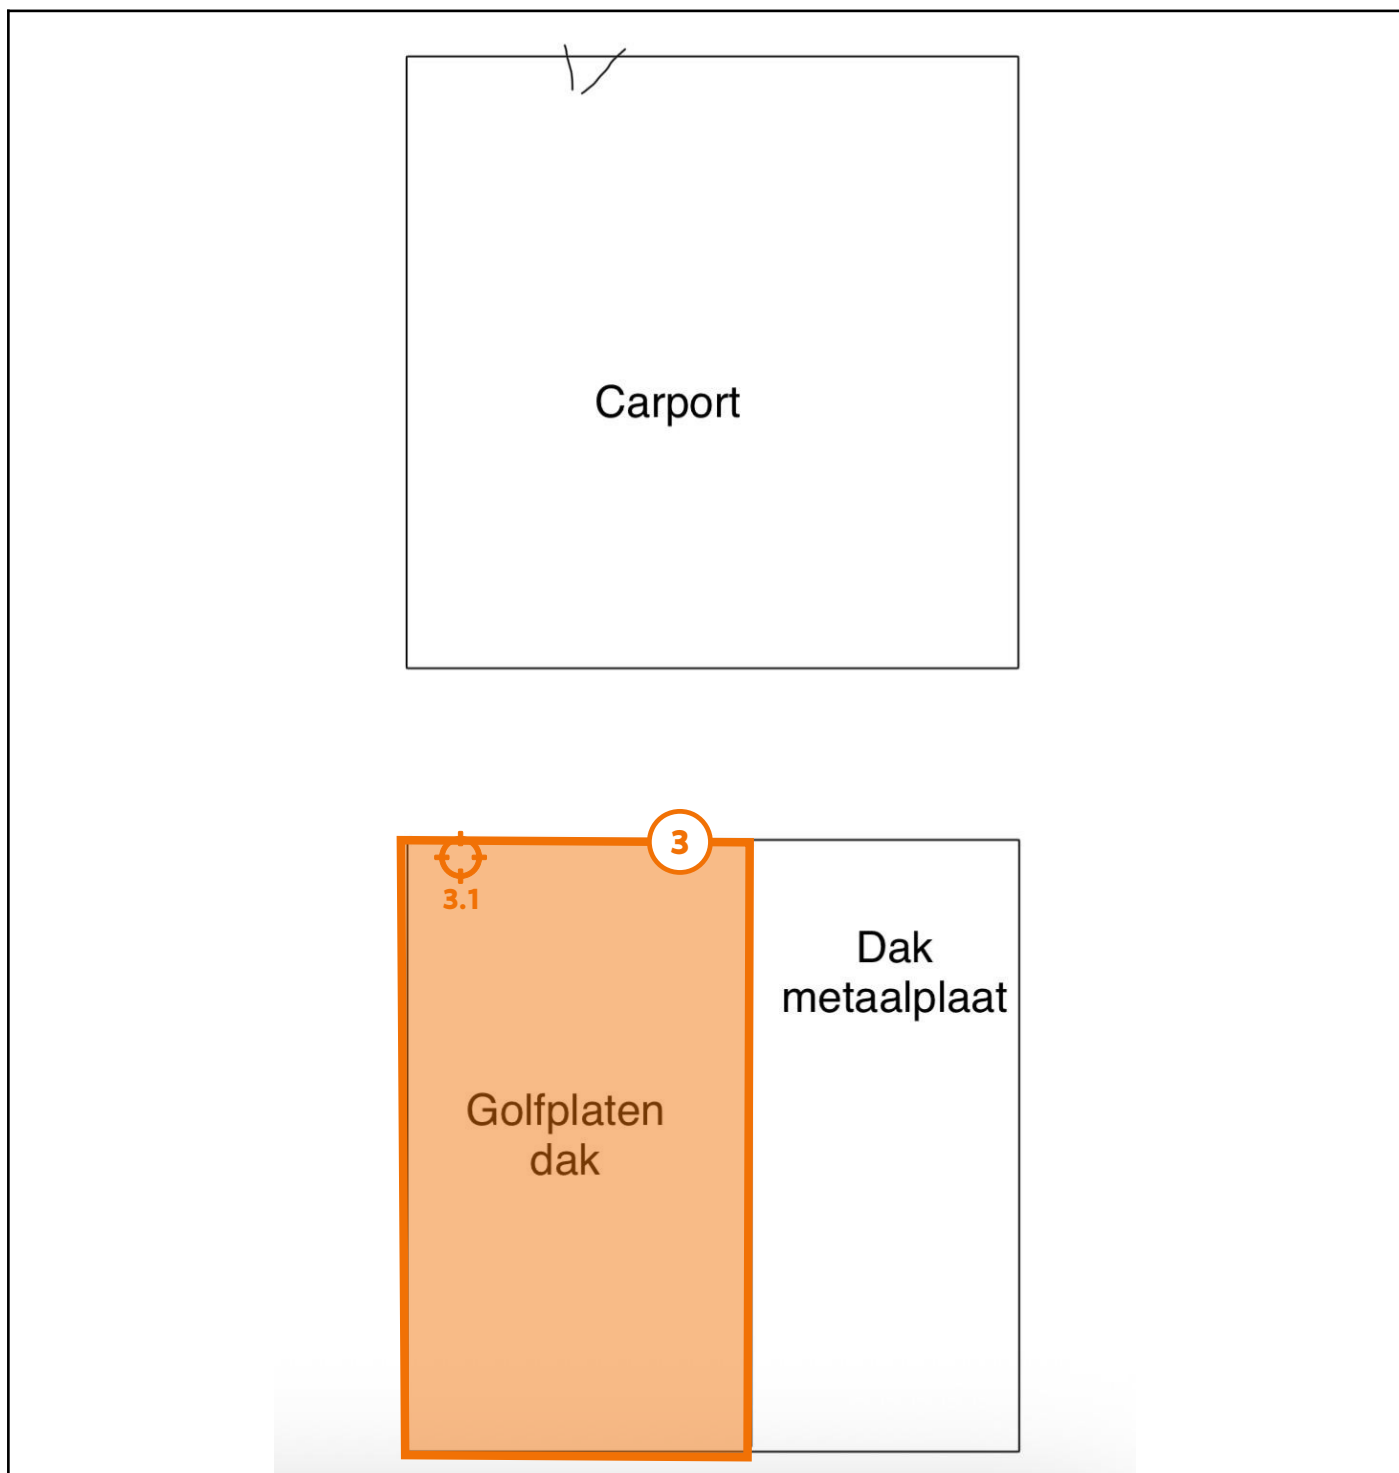
Plan 2.1: Carport

Beschrijving	Type	Actie
3. dakbedekking - golfplaten carport	Asbestmateriaal	Verwijderen
3.1 Code: M05	Puntmonster	-

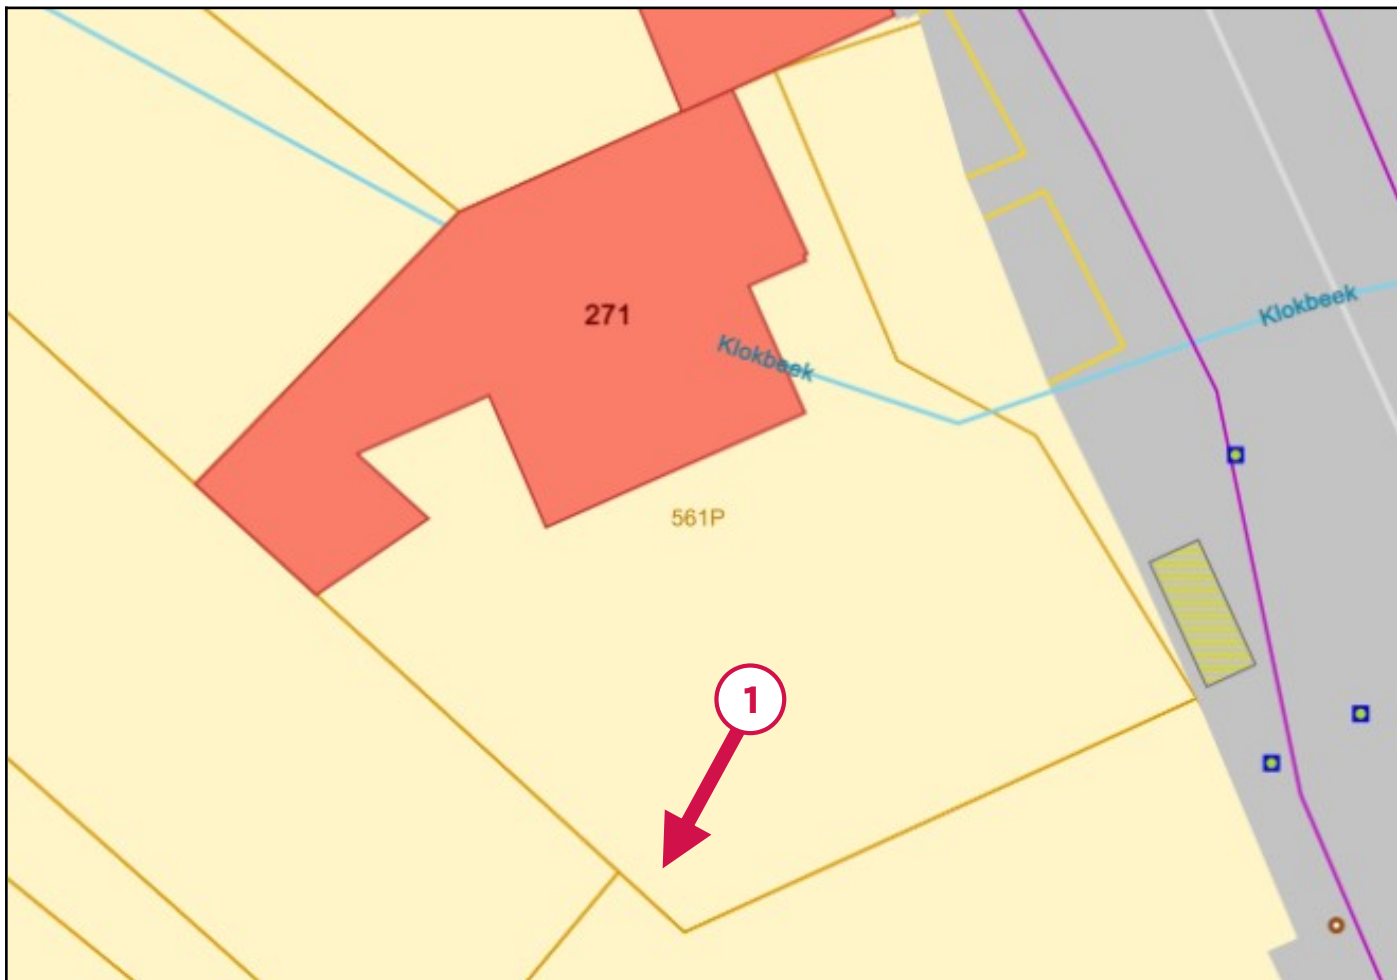
Plan 3.1: Vaststellingen buiten de constructies

Beschrijving	Type	Actie
1. Golfplaten	Asbestmateriaal	Dringend verwijderen

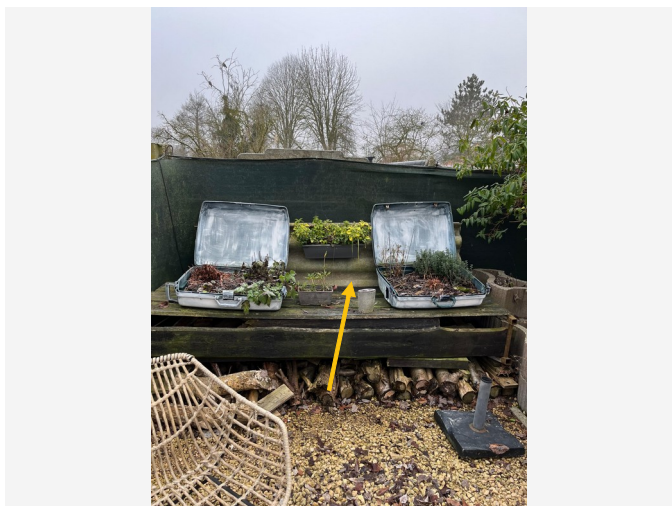
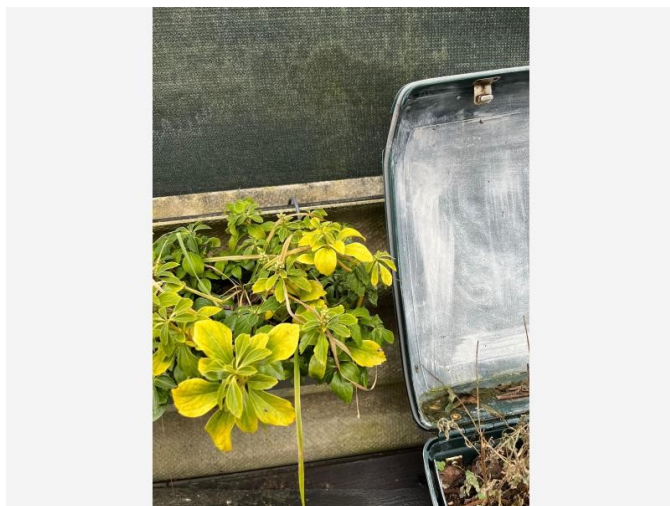
Het asbestmateriaal valt onder de mijlpaal van 2040.

Dringend verwijderen

Beschrijving	Golfplaten
Type afvalstof	Betreft stock-voorraad of gedemonteerde asbestmaterialen
Aanwezige resten	Geen resten aanwezig
Omgeving	Buiten
Primaire drager	Bodem
Asbestmaterialen	<ul style="list-style-type: none">Dak- en gevelbekleding - Golfplaat
Bindmiddel van asbestmateriaal	Cement
Gebondenheid op basis van bindmiddel	Hecht
Hoeveelheid (gewicht - aantal)	<ul style="list-style-type: none">8,00 kg - 2 stuks
Totaal gewicht	16,00 kg
Eenvoudig bereikbaar	Ja
Identificatiemethode	De asbestdeskundige beoordeelt het materiaal als asbestverdacht en dus asbesthoudend, en dit zonder monsternamen.

- Verwijder het asbestafval.
- Voer bijkomende staalname(s) uit.

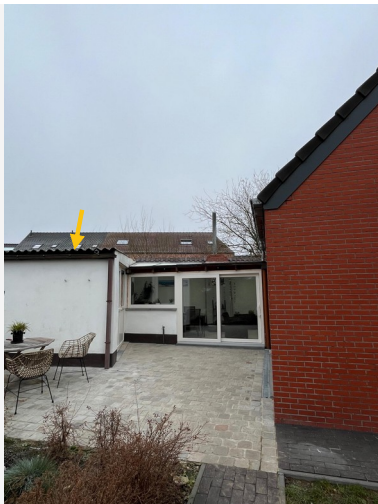
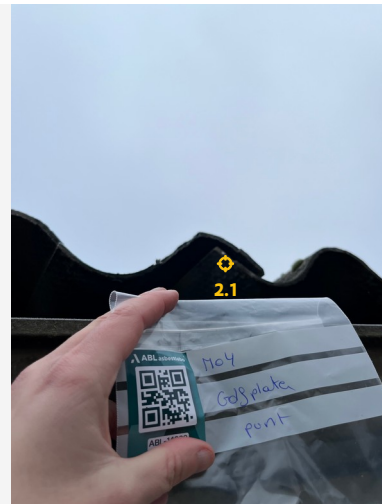
Het asbestmateriaal valt onder de mijlpaal van 2034.

Verwijderen

Eindbeoordeling materiaalrisico	Laag materiaalrisico en/of verlaagde kans op vezelvrijgave
--	--

#	Type	Referentie	Resultaat
2.1	Puntmonster	M04	Chrysotiel

Beschrijving	dakbedekking - golfplaten berging
Omgeving	Grenst aan binnen- en buitenlucht
Primaire drager	Schuin dak
Asbestmateriaal	Dak- en gevelbekleding - Golfplaat
Bindmiddel van asbestmateriaal	Cement
Gebondenheid op basis van bindmiddel	Hecht
Hoeveelheid (oppervlakte - aantal)	<ul style="list-style-type: none">• 20,00 m² - 1 stuk
Totale oppervlakte	20,00 m ²
Eenvoudig bereikbaar	Ja
Bevestigingswijze	<ul style="list-style-type: none">• Geschroefd
Identificatiemethode	Een monstername door de asbestdeskundige met laboanalyse door een asbestlabo.
Destructieve handeling voor identificatie	Nee
Opmerking	De hoeveelheid betreft een schatting

- Zorg voor een veilig beheer. Vermijd het beschadigen van het asbestmateriaal. Controleer de toestand jaarlijks op wijzigingen.
- Hemelwater dat afspoelt van asbestcement daken of gevels kan asbestdeeltjes bevatten. Gebruik het enkel voor gesloten circuits (bv. spoelen toiletten). Reinig na het vervangen van het dak of de gevel de dakgoten en regenwaterput of -ton om asbesthoudend sediment of slib te verwijderen

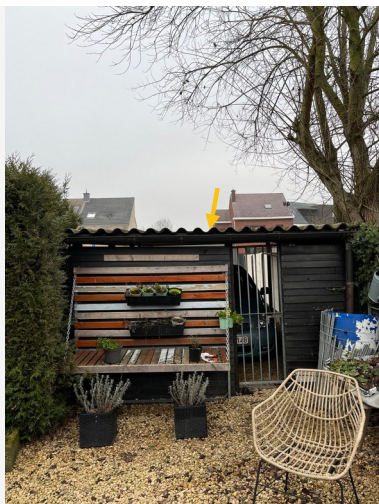
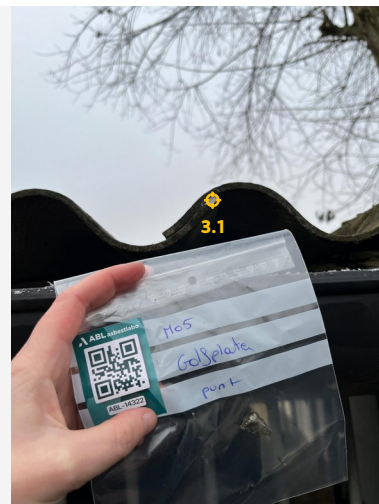
Het asbestmateriaal valt onder de mijlpaal van 2034.

Verwijderen

Eindbeoordeling materiaalrisico	Laag materiaalrisico en/of verlaagde kans op vezelvrijgave
--	--

#	Type	Referentie	Resultaat
3.1	Puntmonster	M05	Chrysotiel

Beschrijving	dakbedekking - golfplaten carport
Omgeving	Grenst aan binnen- en buitenlucht
Primaire drager	Schuin dak
Asbestmateriaal	Dak- en gevelbekleding - Golfplaat
Bindmiddel van asbestmateriaal	Cement
Gebondenheid op basis van bindmiddel	Hecht
Hoeveelheid (oppervlakte - aantal)	<ul style="list-style-type: none">• 10,00 m² - 1 stuk
Totale oppervlakte	10,00 m ²
Eenvoudig bereikbaar	Ja
Bevestigingswijze	<ul style="list-style-type: none">• Geschroefd
Identificatiemethode	Een monstername door de asbestdeskundige met laboanalyse door een asbestlabo.
Destructieve handeling voor identificatie	Nee
Opmerking	De hoeveelheid betreft een schatting

- Zorg voor een veilig beheer. Vermijd het beschadigen van het asbestmateriaal. Controleer de toestand jaarlijks op wijzigingen.
- Hemelwater dat afspoelt van asbestcement daken of gevels kan asbestdeeltjes bevatten. Gebruik het enkel voor gesloten circuits (bv. spoelen toiletten). Reinig na het vervangen van het dak of de gevel de dakgoten en regenwaterput of -ton om asbesthoudend sediment of slib te verwijderen

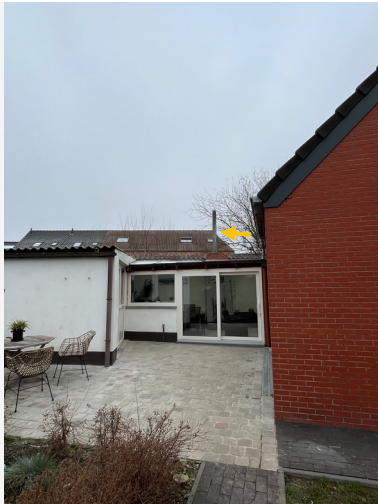
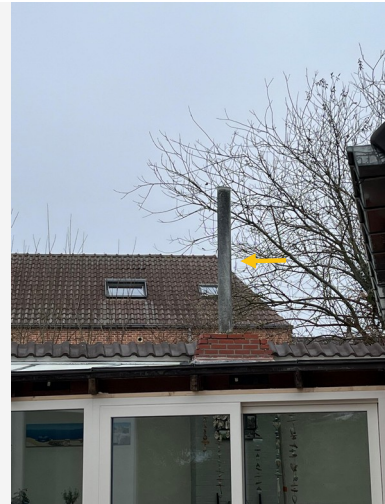
Het asbestmateriaal valt onder de mijlpaal van 2040.

Verwijderen

Eindbeoordeling materiaalrisico	Verhoogd materiaalrisico en/of verhoogde kans op vezelvrijgave
---------------------------------	--

Gebondenheid	Categorie 1: hechtgebonden in oorsprong
Asbestsoort (vezeltype)	Crocidoliet aanwezig
Asbestconcentratie	Laag (< 50%)
Afschermingsgraad van het gehele materiaal	Geheel of deels vrij aan de buitenlucht
Toestand van het materiaal	Matig beschadigd, matig verweerd

Beschrijving	Schouwbus in gesloten systeem
Omgeving	Binnen
Primaire drager	HVAC infrastructuur en uitrusting
Asbestmateriaal	Rookgaskanaal
Bindmiddel van asbestmateriaal	Cement
Gebondenheid op basis van bindmiddel	Hecht
Hoeveelheid (lengte - omtrek - dikte - aantal)	<ul style="list-style-type: none"> • 3,00 m - 30,00 cm - 2,00 cm - 1 stuk
Totaal volume	0,018 m ³
Eenvoudig bereikbaar	Ja
Bevestigingswijze	<ul style="list-style-type: none"> • Onbekend
Identificatiemethode	<p>De asbestdeskundige beoordeelt het materiaal als asbestverdacht en dus asbesthoudend, en dit zonder monstername.</p> <p>Motivatie: Er is een onderzoeksbepmerking die monstername verhindert; De ruimte of het materiaal bevindt zich hoger dan 3,5 meter vanaf een vaste ondergrond.</p>
Destructieve handeling voor identificatie	Nee
Opmerking	Schouwbus in een 'gesloten systeem' wil zeggen dat er in het verlengde van deze schouwbus een CV ketel is aangesloten of deze volledig dichtgemaakt is en niet meer in gebruik is. De hoeveelheid is een schatting.

- Verwijder dit asbestmateriaal zo snel mogelijk. Volg de toestand goed op.
- Voer bijkomende staalname(s) uit.

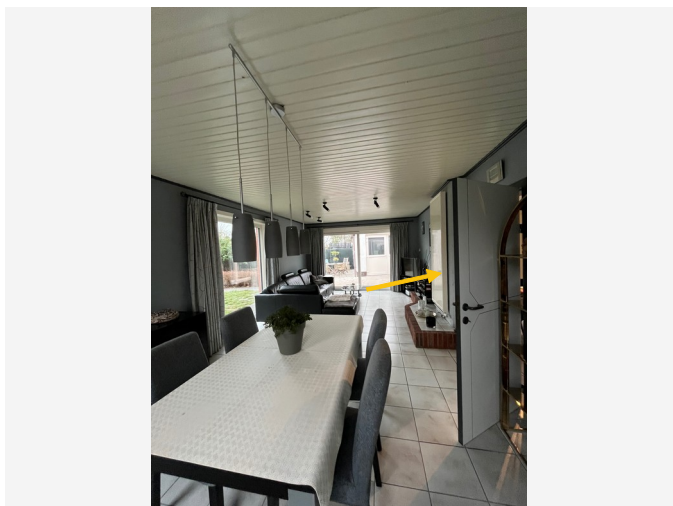
Situeringfoto

Tijdelijke beperking

Reden: Het te onderzoeken materiaal situeert zich hoger dan 3,50 m te rekenen vanaf een veilige ondergrond

Uitleg van de asbestdeskundige: De binnenzijde van de schouw kon niet worden geïnspecteerd. Ook van buitenaf was inspectie onmogelijk omwille van de hoogte (hoger dan 3.5m). Asbestverdachte toepassingen kunnen aanwezig zijn. Dit betreft een beperking op middellange termijn. Bovenzijde van het dak werd verwijderd bij renovatie dak

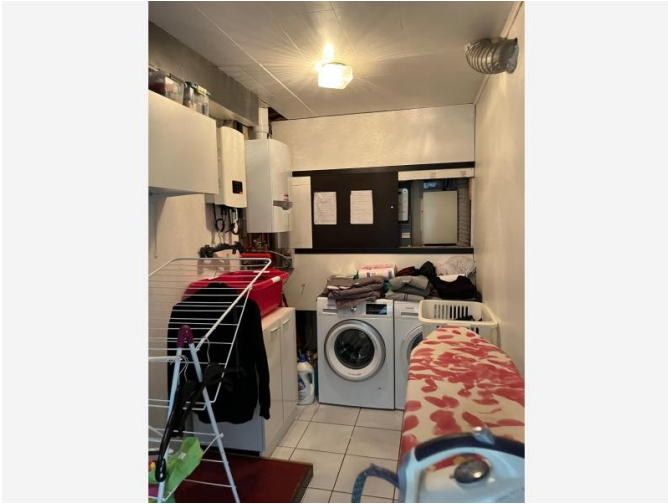
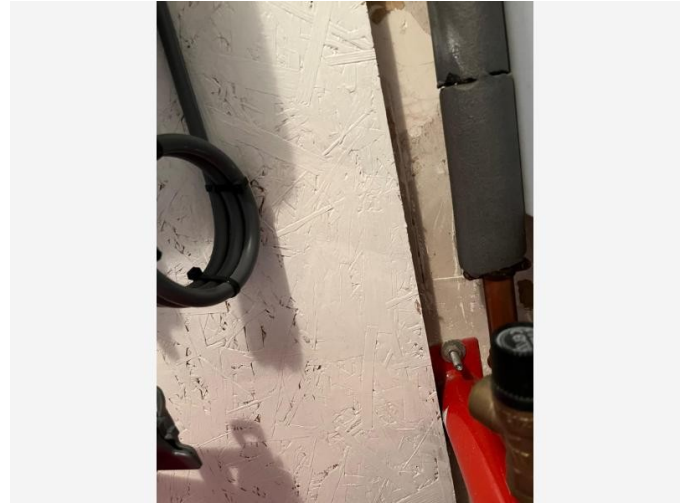
Fiche 7: Valse wand(en)/voorzetwand(en) - Gipskarton-Pvc-hout

De valse wand(en)/voorzetwand(en) bestaat(bestaan) uit niet-asbestverdachte gipskartonplaten/hout-/pvc platen. Zonder destructie is het niet mogelijk om na te gaan of er asbestverdachte materialen aanwezig zijn achter de valse wand(en)/voorzetwand(en).

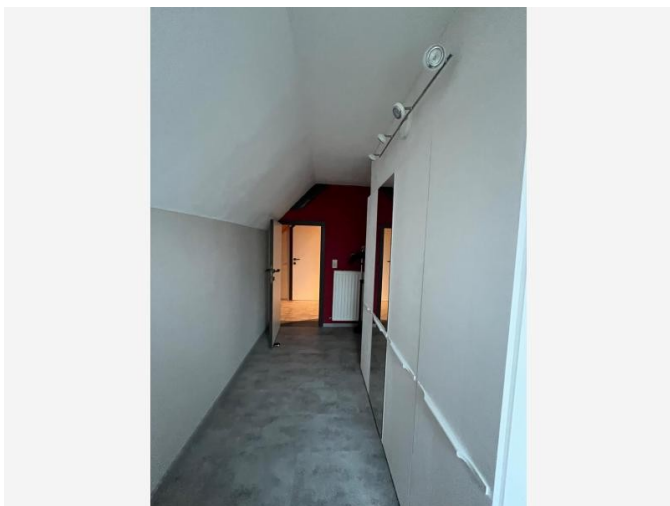
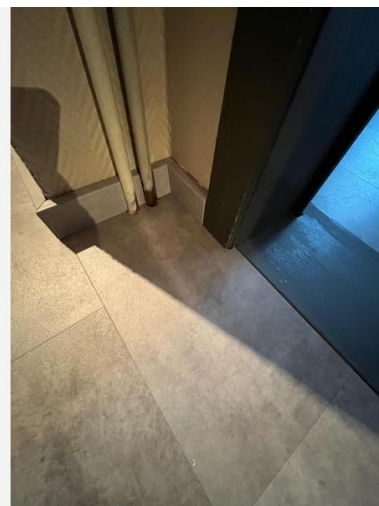
De aanwezige vloerbekleding is niet asbestverdacht. De onderliggende laag was echter niet inspecteerbaar zonder destructie tijdens de inspectie. Mogelijk is de onderliggende laag asbestverdacht.
