Asbestinventarisatetest

Kasteelstraat 72, 9255 Buggenhout

Attestnummer : 20250924-000212.000

Uitgegeven op : 24.09.2025

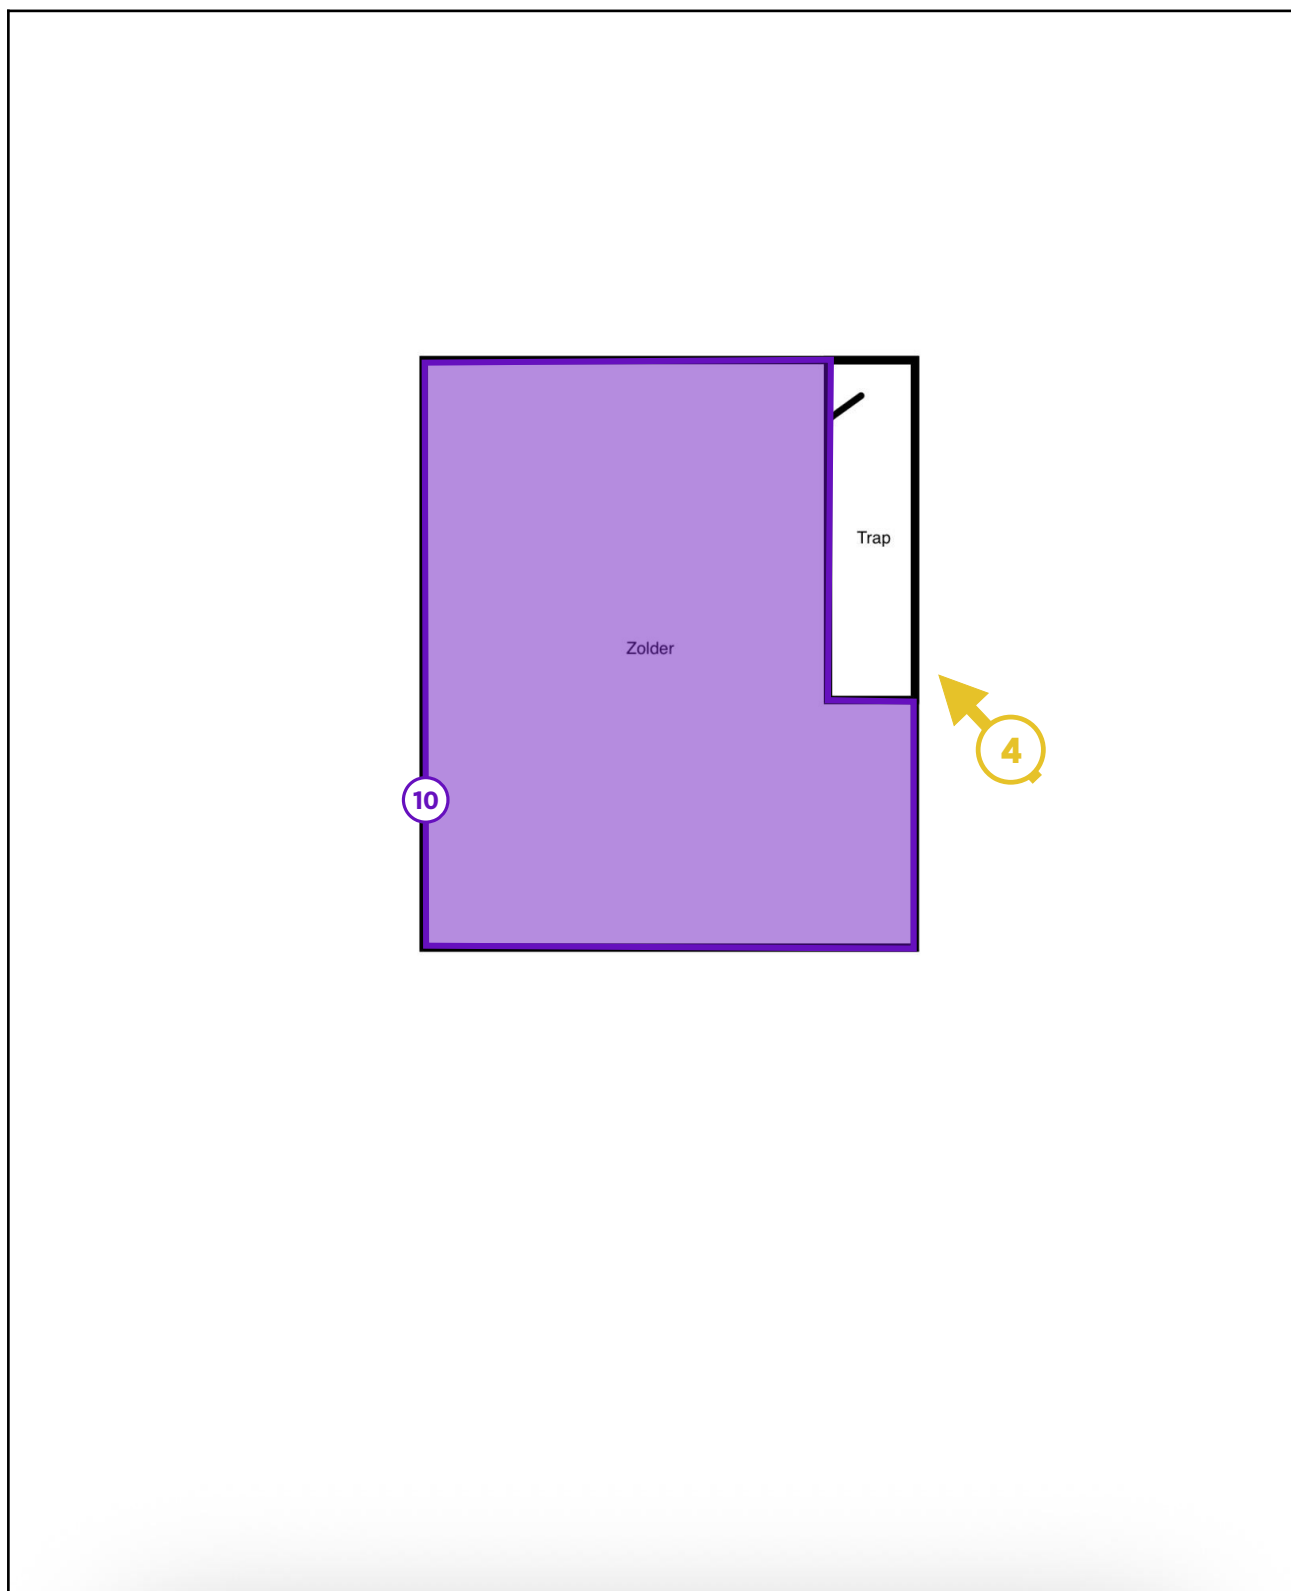
Plan 1.7: Zolder

4. Vensterbank - Buiten	Asbestmateriaal	Zorgvuldig beheren
10. Vloerbekleding - Niet verdacht	Advies	-

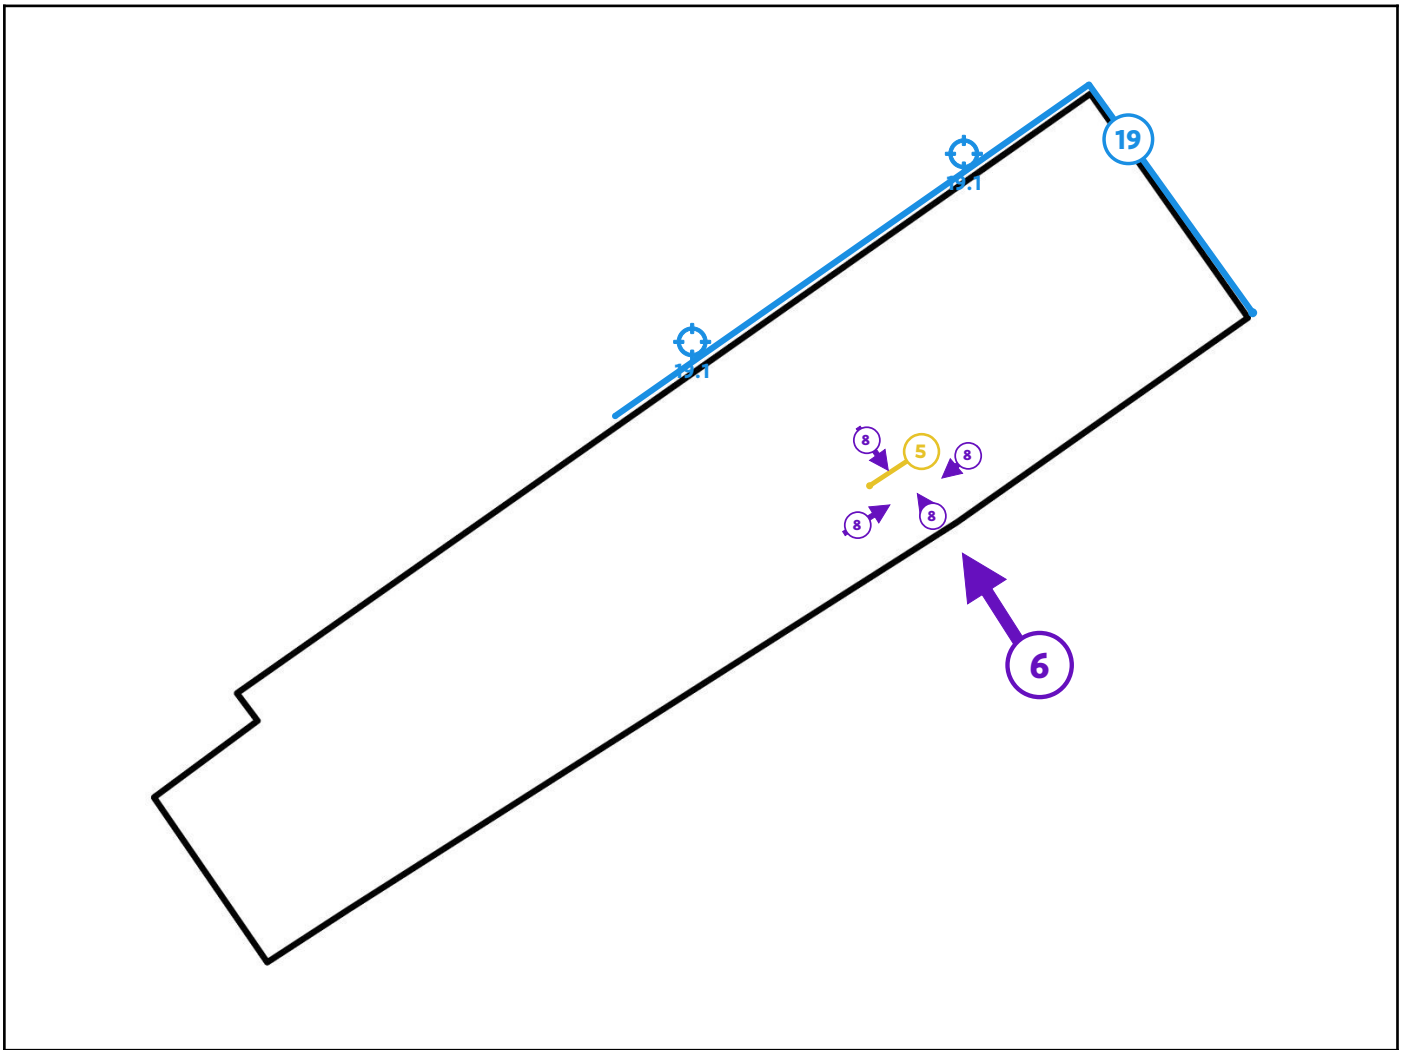
Plan 1.10: Hoofdgebouw plan

Beschrijving	Type	Actie
5. Cementering schouw	Asbestmateriaal	Zorgvuldig beheren
6. Binnenzijde en bovenzijde van de schouw	Beperking	-
8. Mastiek tussen lood en schouw	Beperking	-
19. Cementering buiten	Geen asbest	-
19.1 Code: M04	Mengmonster	-

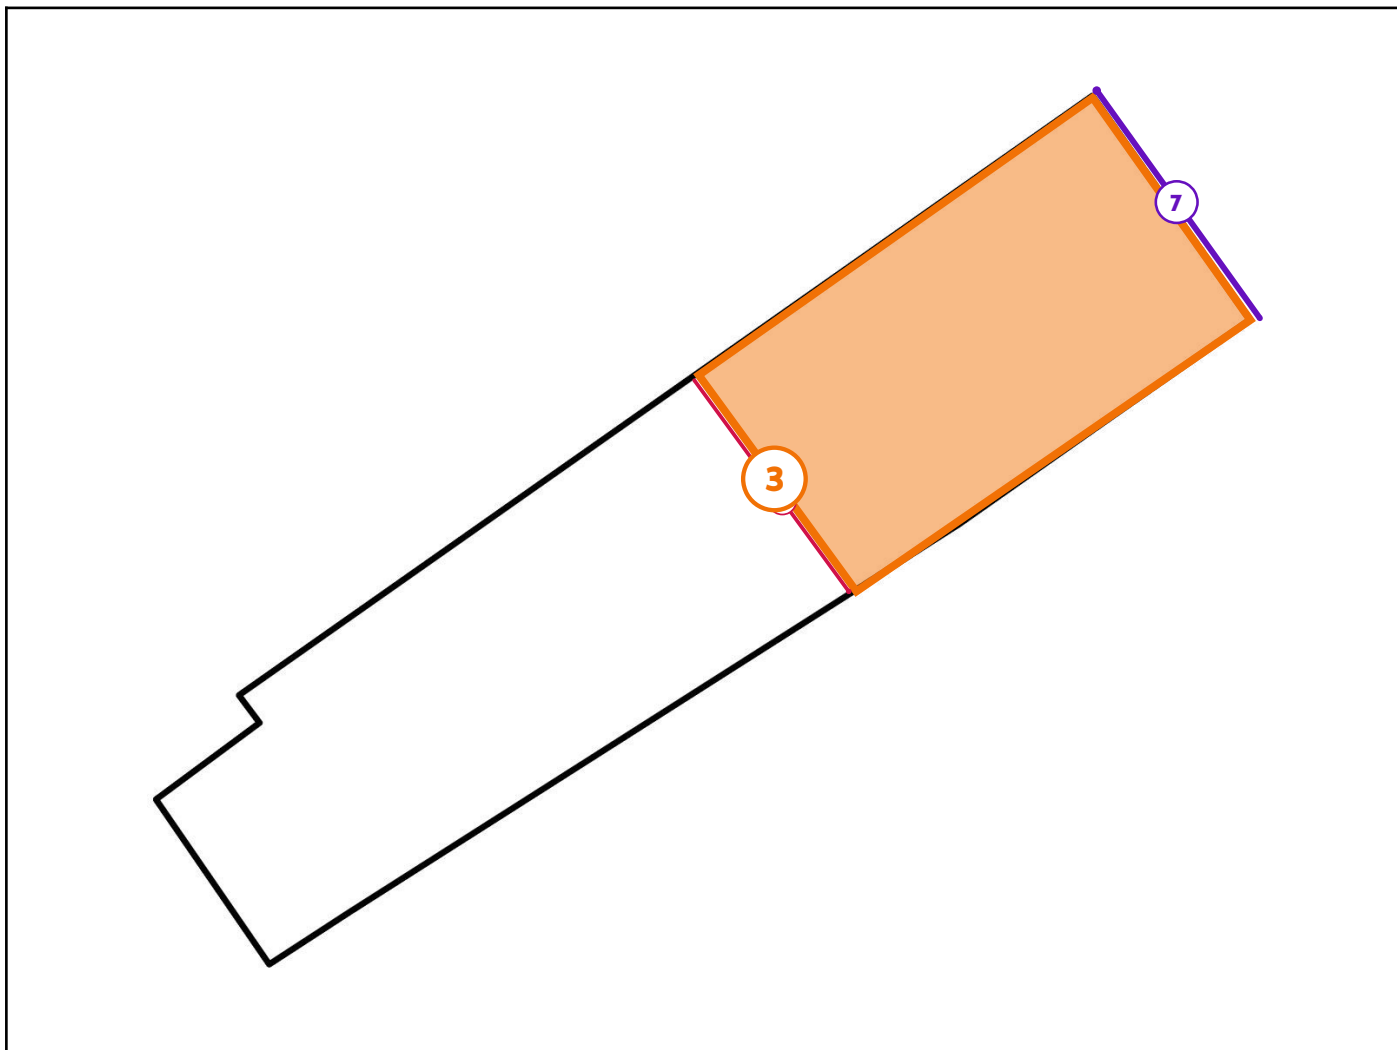
Plan 1.11: Hoofdgebouw plan

Beschrijving	Type	Actie
2. Dakgoot - Contaminatie	Asbestmateriaal	Dringend verwijderen
3. Dakbedekking - Dakleien	Asbestmateriaal	Verwijderen
7. Dakgoot voorgevel	Beperking	-

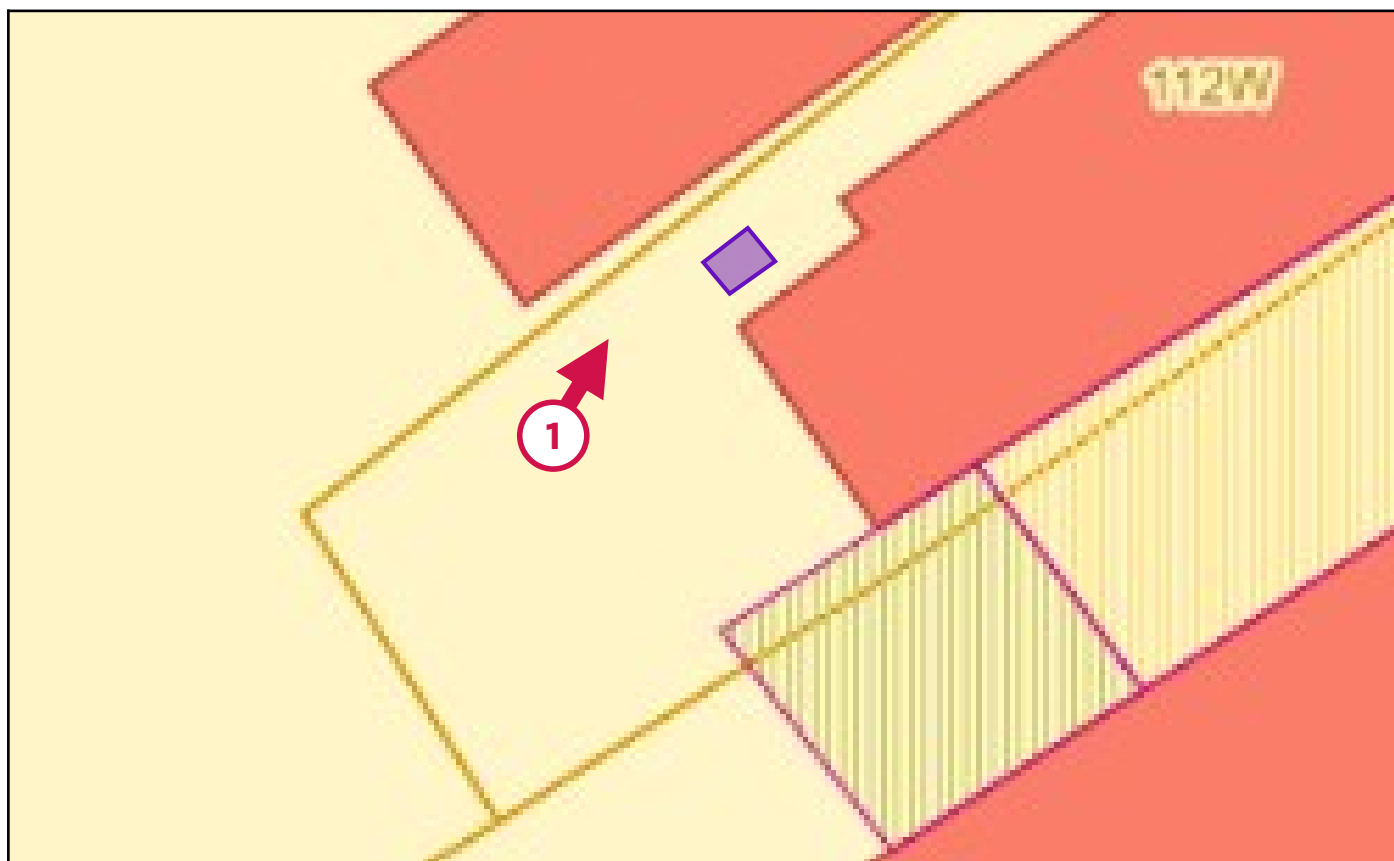
Plan 2.1: Vaststellingen buiten de constructies

Beschrijving	Type	Actie
1. Leien	Asbestmateriaal	Dringend verwijderen
9. Putdeksel	Beperking	-

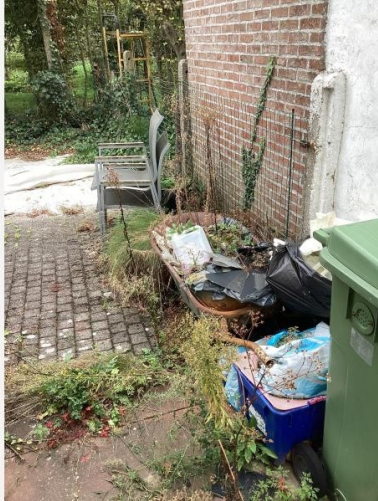
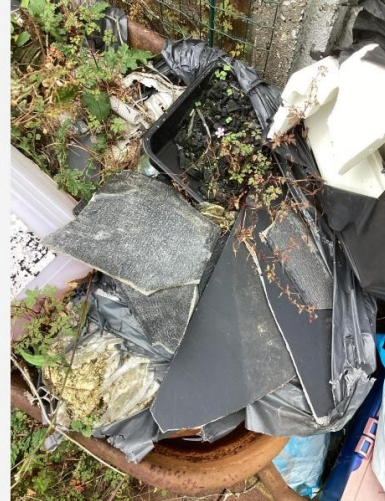
Het asbestmateriaal valt onder de mijlpaal van 2040.

Beschrijving	Leien
Type afvalstof	Betreft stock-voorraad of gedemonteerde asbestmaterialen
Aanwezige resten	afgebroken leien die in een kruiwagen liggen.
Omgeving	Buiten
Primaire drager	Transport- en vervoersmiddelen
Asbestmaterialen	<ul style="list-style-type: none">Dak- en gevelbekleding - Lei, shingle
Bindmiddel van asbestmateriaal	Cement
Gebondenheid op basis van bindmiddel	Hecht
Hoeveelheid (gewicht - aantal)	<ul style="list-style-type: none">3,00 kg - 10 stuks
Totaal gewicht	30,00 kg
Eenvoudig bereikbaar	Ja
Identificatiemethode	Vaststelling zonder monsternamen

- Verwijder het asbestafval.
- Voer bijkomende staalname(s) uit.

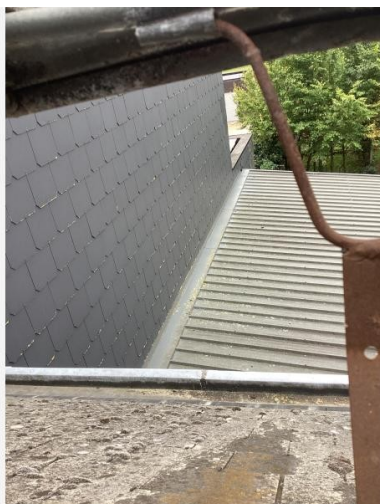
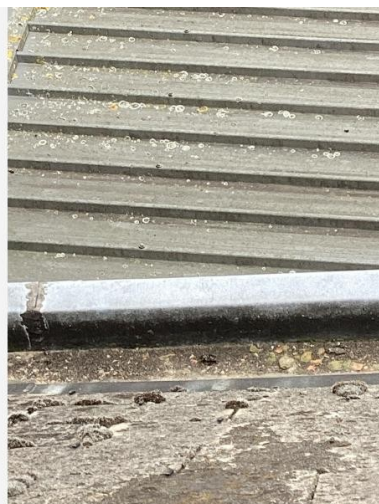
Het asbestmateriaal valt onder de mijlpaal van 2040.

Beschrijving	Dakgoot - Contaminatie
Type afvalstof	Betreft resten (contaminatie) van verwerking of beschadiging
Type resten (contaminatie)	<ul style="list-style-type: none">• Stof, deeltjes < 4 mm, flinters, gruis (los, opliggend)• Stukken, fragmenten (los, opliggend)
Besmette materialen	<ul style="list-style-type: none">• Sediment (dakgoot, afvoerbuï, regenwaterput, ...)
Bron van de resten	hellend dak met asbestverdachte leien.
Omgeving	Buiten
Primaire drager	Infrastructuur hemelwater (opvang en afvoer)
Gebondenheid resten	Niet hecht
Hoeveelheid (gewicht - aantal)	<ul style="list-style-type: none">• 0,10 kg - 1 stuk
Totaal gewicht	0,10 kg
Eenvoudig bereikbaar	Ja
Identificatiemethode	Vaststelling zonder monstername
Opmerking	De hoeveelheid is een schatting

- Verwijder het asbestafval.
- Het slib in de dakgoot is mogelijk verontreinigd met asbestvezels, doordat het in contact is geweest met het asbesthoudend dak. De dakgoot kan gereinigd worden door het slib te verwijderen en of af te voeren naar een erkend asbestverwerker. Ook in de regenwaterput of -ton kan asbesthoudend slib aanwezig zijn. Bij het verwijderen moet steeds gehouden worden met alle milieu- en veiligheidsvoorschriften

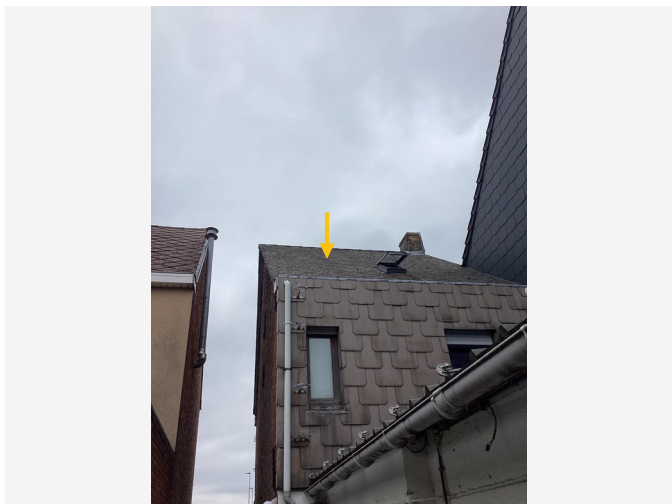
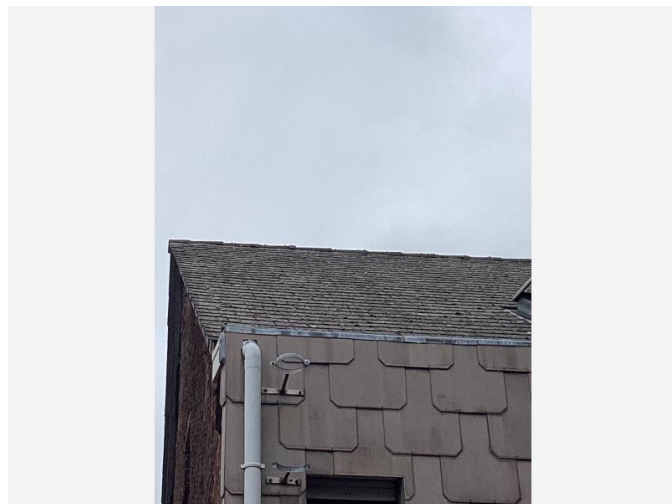
Het asbestmateriaal valt onder de mijlpaal van 2034.

Eindbeoordeling materiaalrisico	Verhoogd materiaalrisico en/of verhoogde kans op vezelvrijgave
---------------------------------	--

Gebondenheid	Categorie 1: hechtgebonden in oorsprong
Asbestsoort (vezeltype)	Crocidoliet aanwezig
Asbestconcentratie	Laag (< 50%)
Afschermingsgraad van het gehele materiaal	Geheel of deels vrij aan de buitenlucht
Toestand van het materiaal	Matig beschadigd, matig verweerd

Beschrijving	Dakbedekking - Dakleien
Omgeving	Buiten
Primaire drager	Schuin dak
Asbestmateriaal	Dak- en gevelbekleding - Lei, shingle
Bindmiddel van asbestmateriaal	Cement
Gebondenheid op basis van bindmiddel	Hecht
Hoeveelheid (oppervlakte - aantal)	<ul style="list-style-type: none">• 52,00 m² - 1 stuk
Totale oppervlakte	52,00 m ²
Eenvoudig bereikbaar	Ja
Bevestigingswijze	<ul style="list-style-type: none">• Genageld, geniet
Identificatiemethode	Vaststelling zonder monstername
Destructieve handeling voor identificatie	Nee
Opmerking	De hoeveelheid betreft een schatting

- Zorg voor een veilig beheer. Vermijd het beschadigen van het asbestmateriaal. Controleer de toestand jaarlijks op wijzigingen.
- Hemelwater dat afspoelt van asbestcement daken of gevels kan asbestdeeltjes bevatten. Gebruik het enkel voor gesloten circuits (bv. spoelen toiletten). Reinig na het vervangen van het dak of de gevel de dakgoten en regenwaterput of -ton om asbesthoudend sediment of slib te verwijderen
- Voer bijkomende staalname(s) uit.

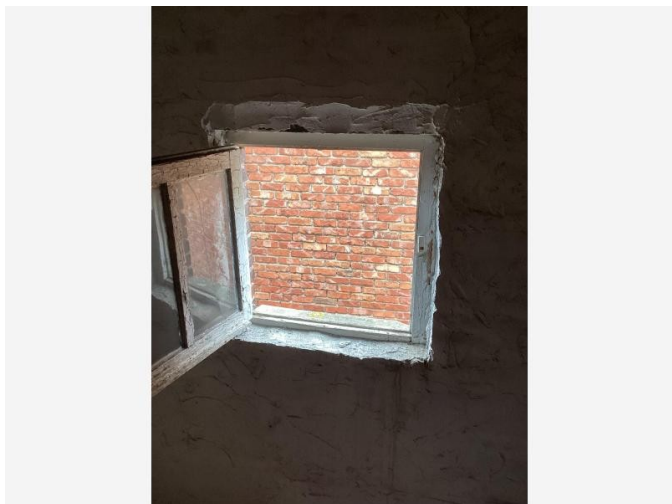
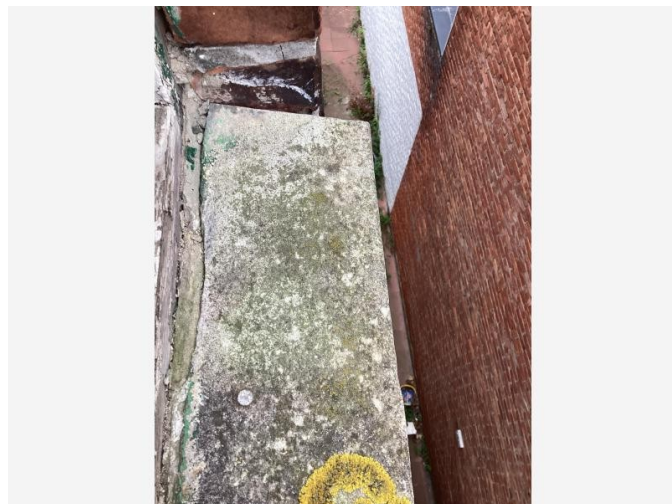
Het asbestmateriaal valt onder de mijlpaal van 2040.

Eindbeoordeling materiaalrisico	Laag materiaalrisico en/of verlaagde kans op vezelvrijgave
Opmerking

Gebondenheid	Categorie 1: hechtgebonden in oorsprong
Asbestsoort (vezeltype)	Crocidoliet aanwezig
Asbestconcentratie	Laag (< 50%)
Afschermingsgraad van het gehele materiaal	Geheel of deels vrij aan de buitenlucht
Toestand van het materiaal	Licht beschadigd, licht verweerd. Intact calciumsilicaatmateriaal of categorie III 'gebondenheid'

Beschrijving	Vensterbank - Buiten
Omgeving	Buiten
Primaire drager	Wandopening verticaal (raam, deur, ...)
Asbestmateriaal	Plaat, paneel, tablet - Type Menuiserite
Bindmiddel van asbestmateriaal	Cement
Gebondenheid op basis van bindmiddel	Hecht
Hoeveelheid (oppervlakte - dikte - aantal)	• 0,20 m ² - 0,50 cm - 1 stuk
Totaal volume	0,001 m ³
Eenvoudig bereikbaar	Ja
Bevestigingswijze	<ul style="list-style-type: none">• Geklemd• Verlijmd, ingegoten, versmeerd• Genageld, geniet
Identificatiemethode	Vaststelling zonder monsternamen
Destructieve handeling voor identificatie	Nee
Opmerking	De hoeveelheid betreft een schatting

- Zorg voor een veilig beheer. Vermijd het beschadigen van het asbestmateriaal. Controleer de toestand jaarlijks op wijzigingen.
- Voer bijkomende staalname(s) uit.

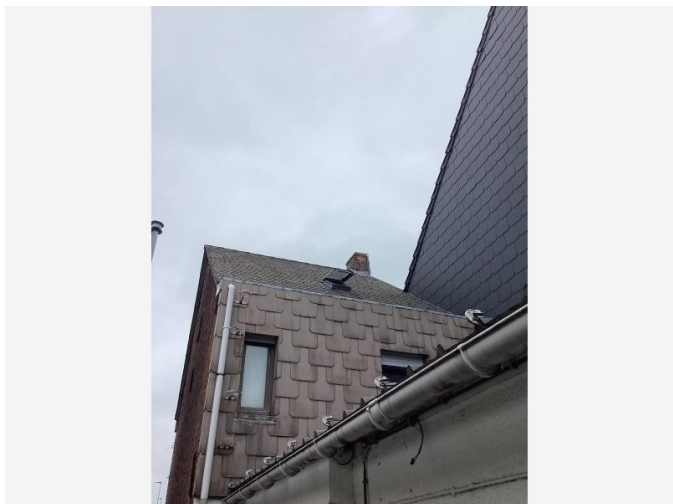
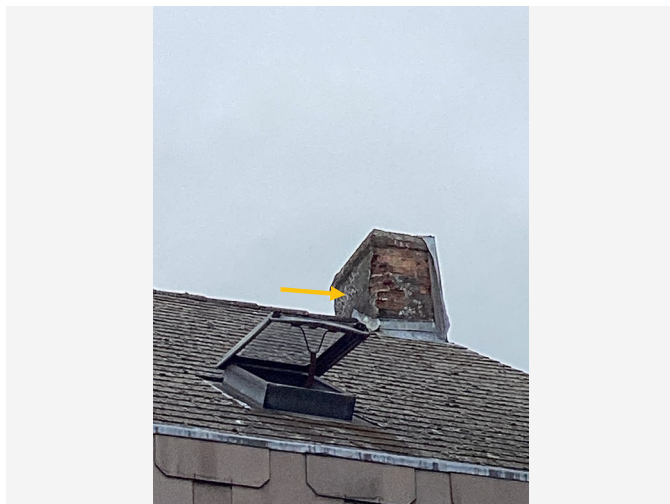
Het asbestmateriaal valt onder de mijlpaal van 2040.

Beschrijving	Cementering schouw
Omgeving	Buiten
Primaire drager	Wand buitenschil
Asbestmateriaal	In-situ afwerkingslagen - Smeerlaag
Bindmiddel van asbestmateriaal	Cement
Gebondenheid op basis van bindmiddel	Hecht
Hoeveelheid (oppervlakte - dikte - aantal)	• 1,00 m ² - 0,50 cm - 1 stuk
Totaal volume	0,005 m ³
Eenvoudig bereikbaar	Ja
Bevestigingswijze	• Verlijmd, ingegoten, versmeerd
Identificatiemethode	Vaststelling zonder monstername Motivatie: Onderzoeksbepmerking verhinderde monstername
Destructieve handeling voor identificatie	Nee
Opmerking	De hoeveelheid is een schatting.

- Zorg voor een veilig beheer. Vermijd het beschadigen van het asbestmateriaal. Controleer de toestand jaarlijks op wijzigingen.
- Voer bijkomende staalname(s) uit.

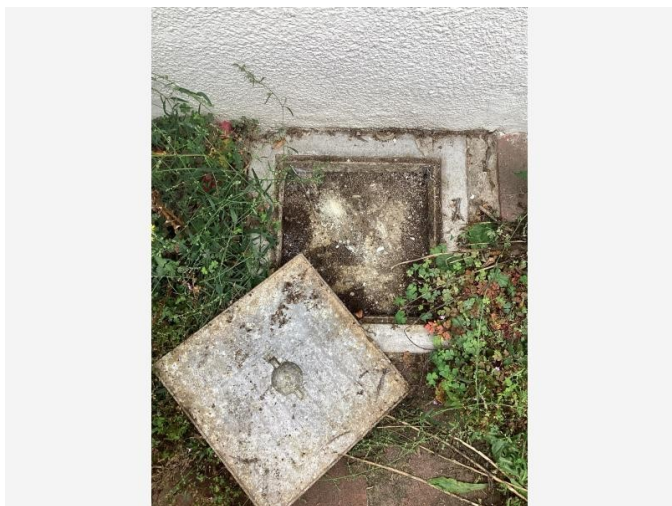
(Asbest)materiaal	In-situ afwerkingslagen - Pasta, stopverf, voegsel, stopsel, vulsel, mastiek, kitten, ...
Karakterisatie	Asbest (verdacht)
Primaire drager	HVAC infrastructuur en uitrusting
