Over dit attest

Dit asbestattest is het verslag van een uitgevoerde asbestinventarisatie op uw locatie. De belangrijkste conclusies staan gebundeld op het voorblad. Meer details over de aangetroffen asbestmaterialen, foto's, plannen en adviezen vindt u verder in het asbestattest.

Zone 1: Woning

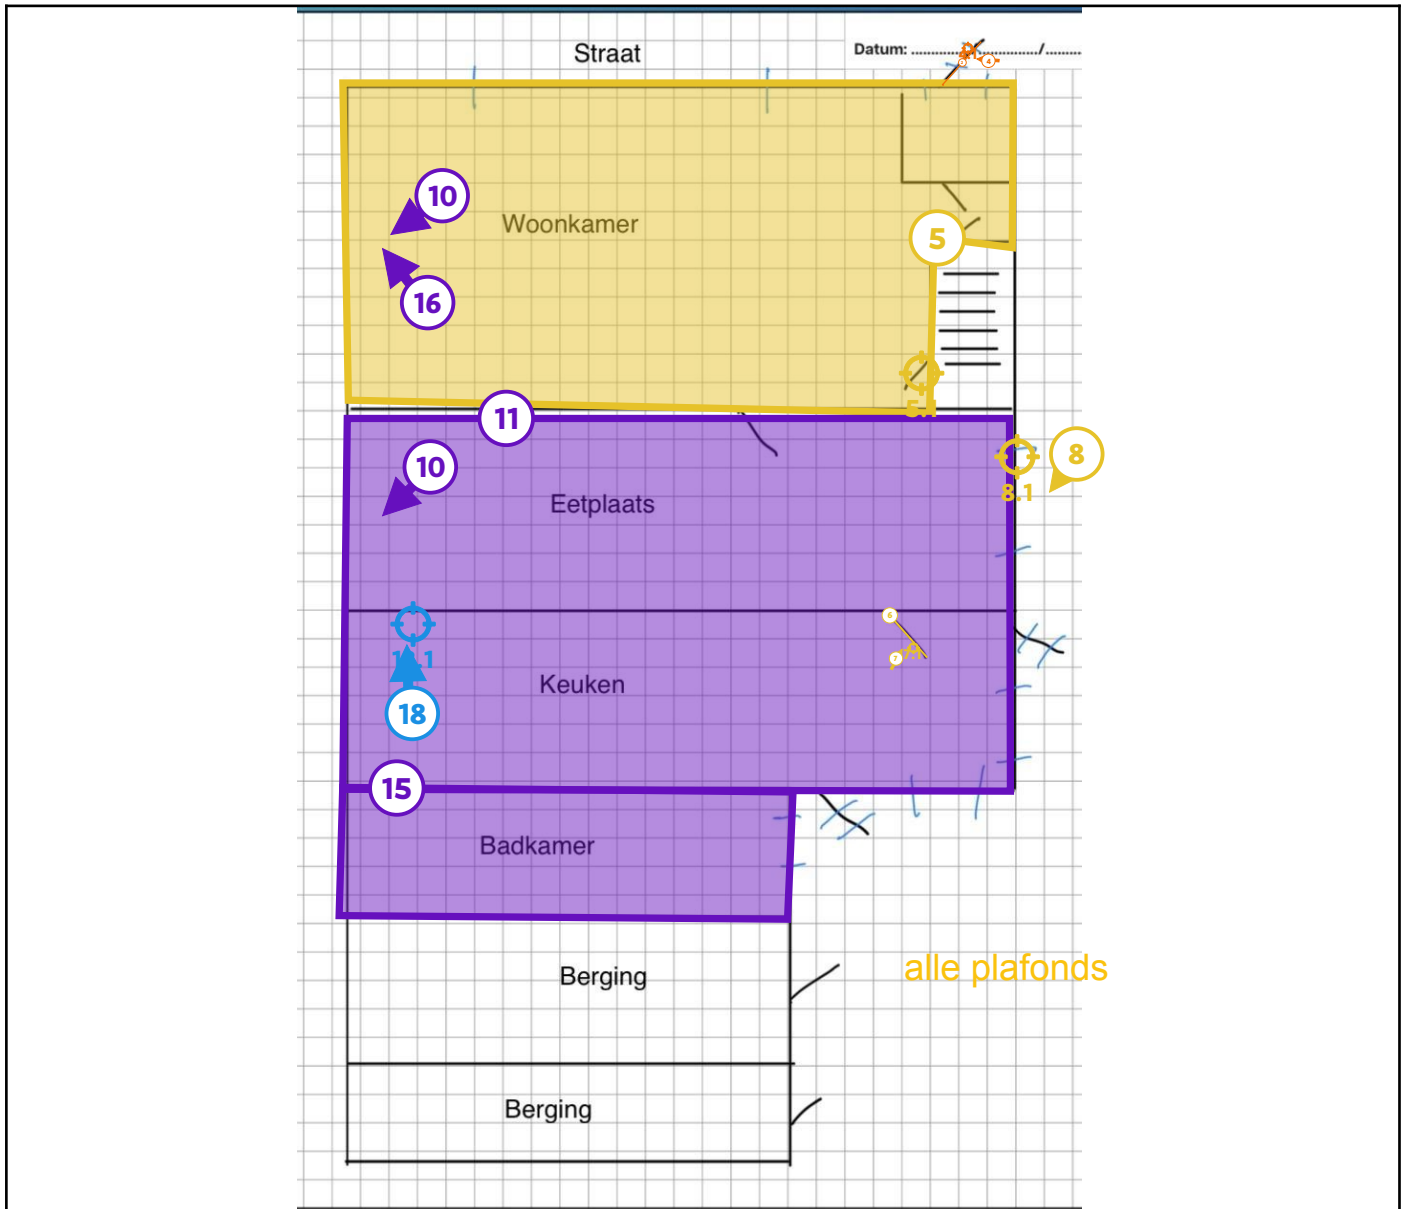
Plan 1.2: Gelijkvloers

Beschrijving	Type	Actie
2. Asbestcementplaat in schrijnwerk voordeur	Asbestmateriaal	Verwijderen
4. Mastiek/kit tussen glas en profiel - buiten	Asbestmateriaal	Verwijderen
4.1 Code: M02	Puntmonster	-
5. Colovinyltegels	Asbestmateriaal	Zorgvuldig beheren
5.1 Code: M03	Puntmonster	-

6. Asbestcementplaat in schrijnwerk binnen	Asbestmateriaal	Zorgvuldig beheren
7. Mastiek/kit tussen glas en profiel - Binnen	Asbestmateriaal	Zorgvuldig beheren
7.1 Code: M06	Puntmonster	-
8. Mastiek/kit tussen muur en profiel buiten	Asbestmateriaal	Zorgvuldig beheren
8.1 Code: M10	Puntmonster	-
10. Binnenzijde en bovenzijde van de schouw	Beperking	-
11. Vloerbekleding - Niet verdacht	Advies	-
13. Plafondafwerking in gipskarton/hout/pvc	Advies	-
15. Tegellijm onder vloertegels	Advies	-
16. Gaskachel	Advies	-
18. Coating spoelbak	Geen asbest	-
18.1 Code: M05	Puntmonster	-

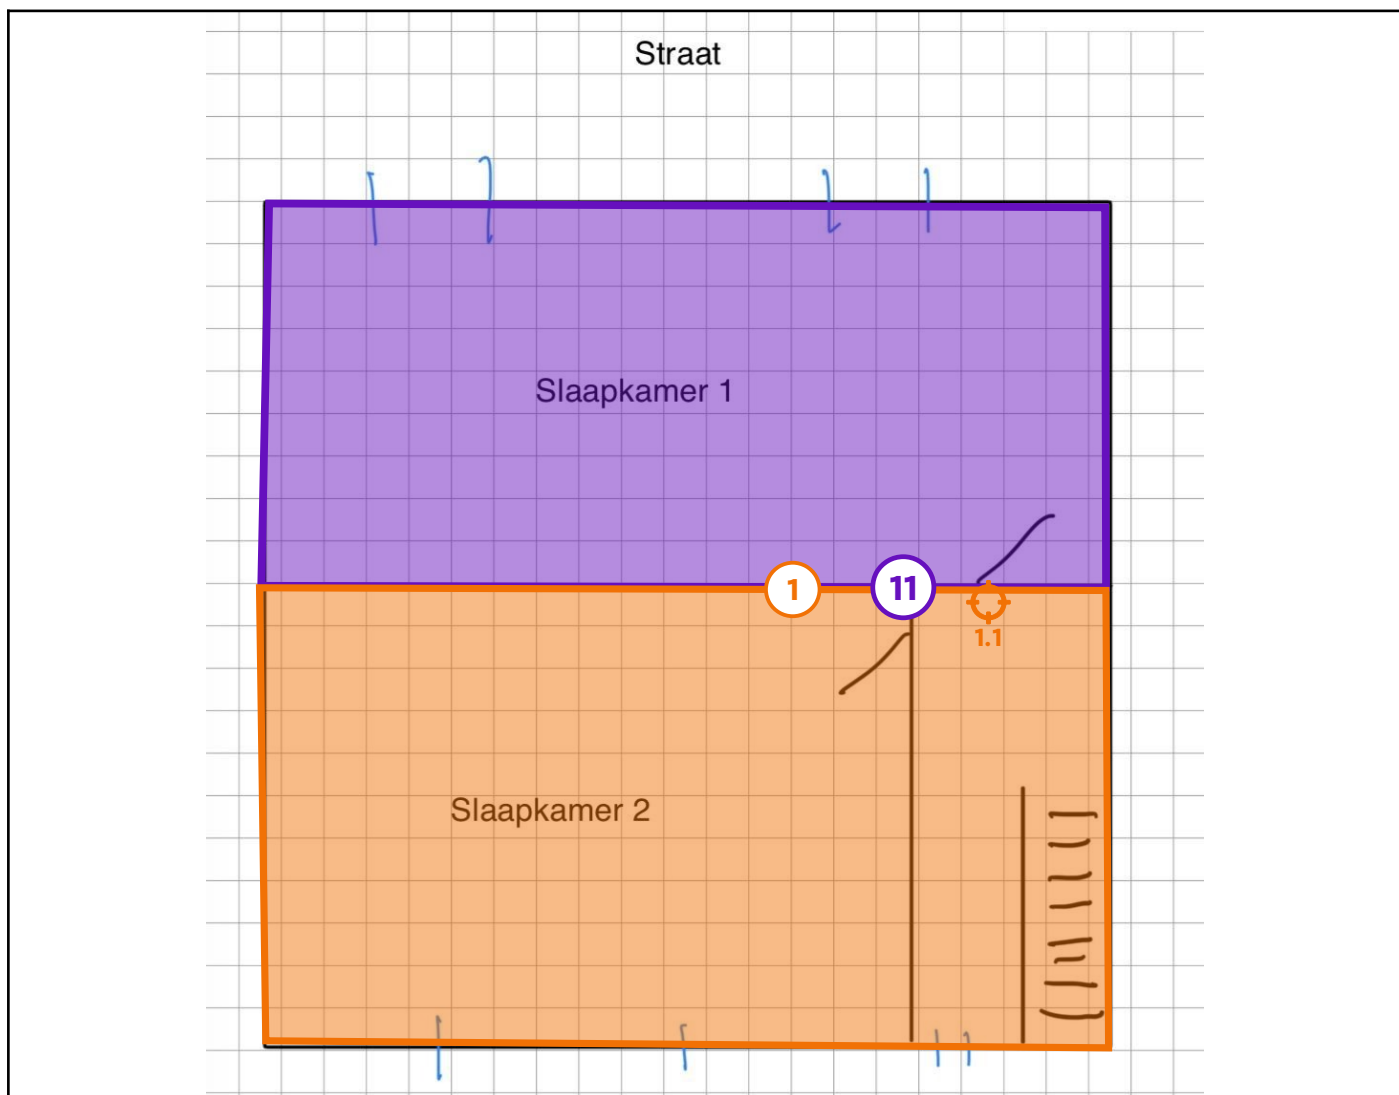
Plan 1.7: +1

Beschrijving	Type	Actie
1. Vloerzeil met verdachte onderlaag	Asbestmateriaal	Verwijderen
1.1 Code: M14	Puntmonster	-
11. Vloerbekleding - Niet verdacht	Advies	-

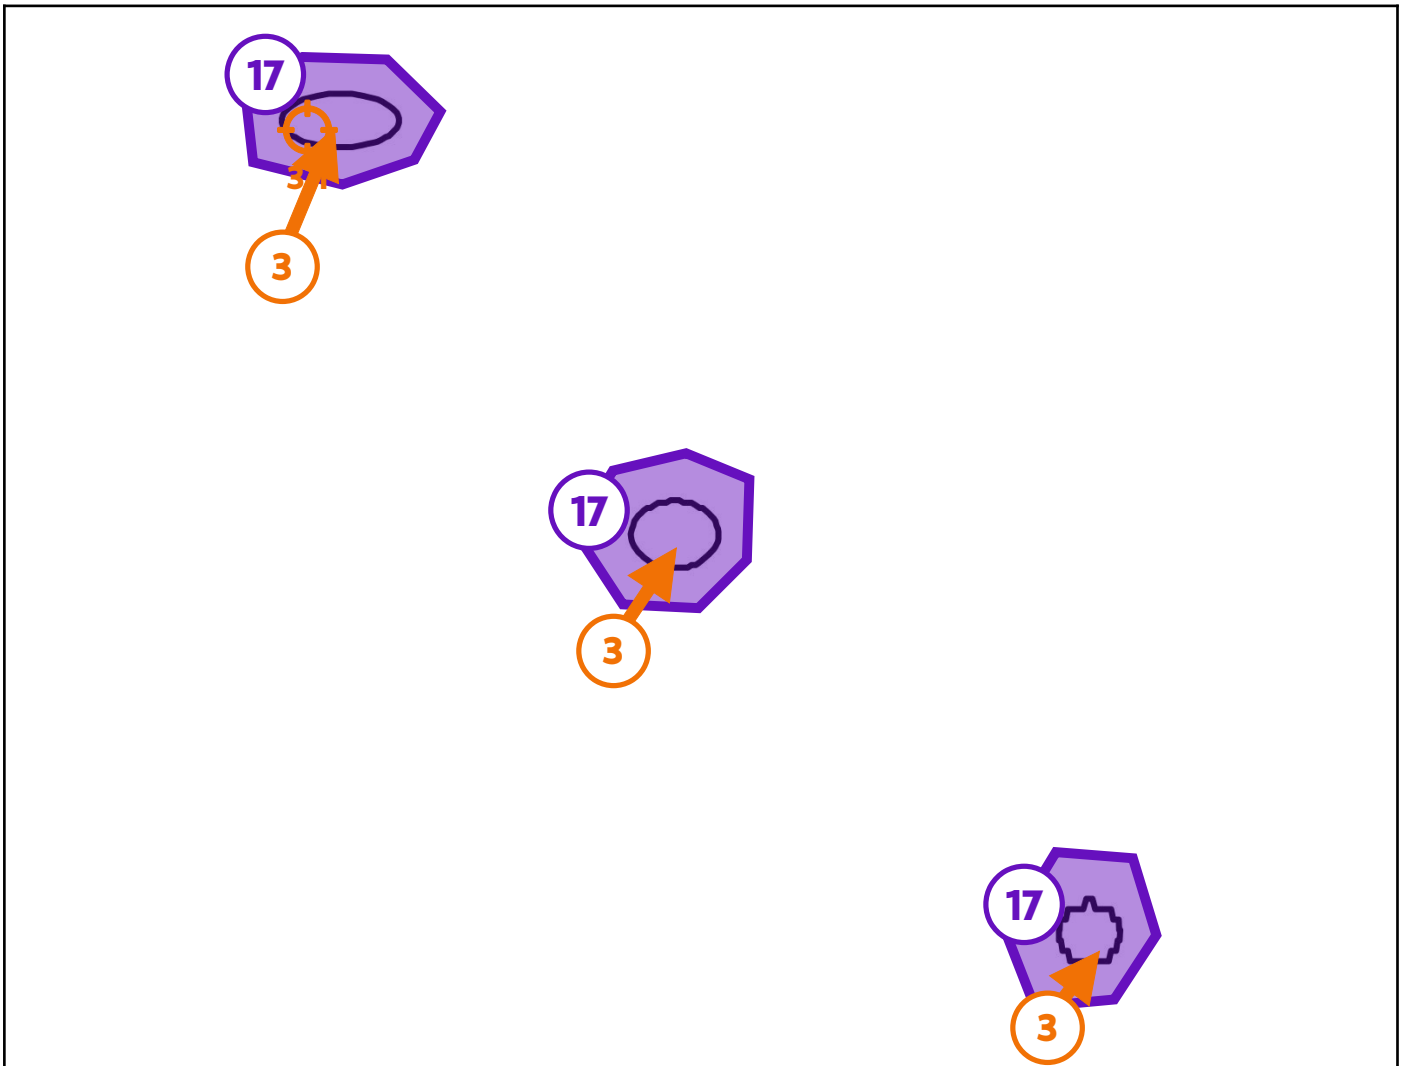
Plan 3.1: Wasdraad plan

Beschrijving	Type	Actie
3. Verloren bekisting	Asbestmateriaal	Verwijderen
3.1 Code: M13	Puntmonster	-
17. Afdruip of afvloeïng op een waterdoorlatend materiaal	Advies	-

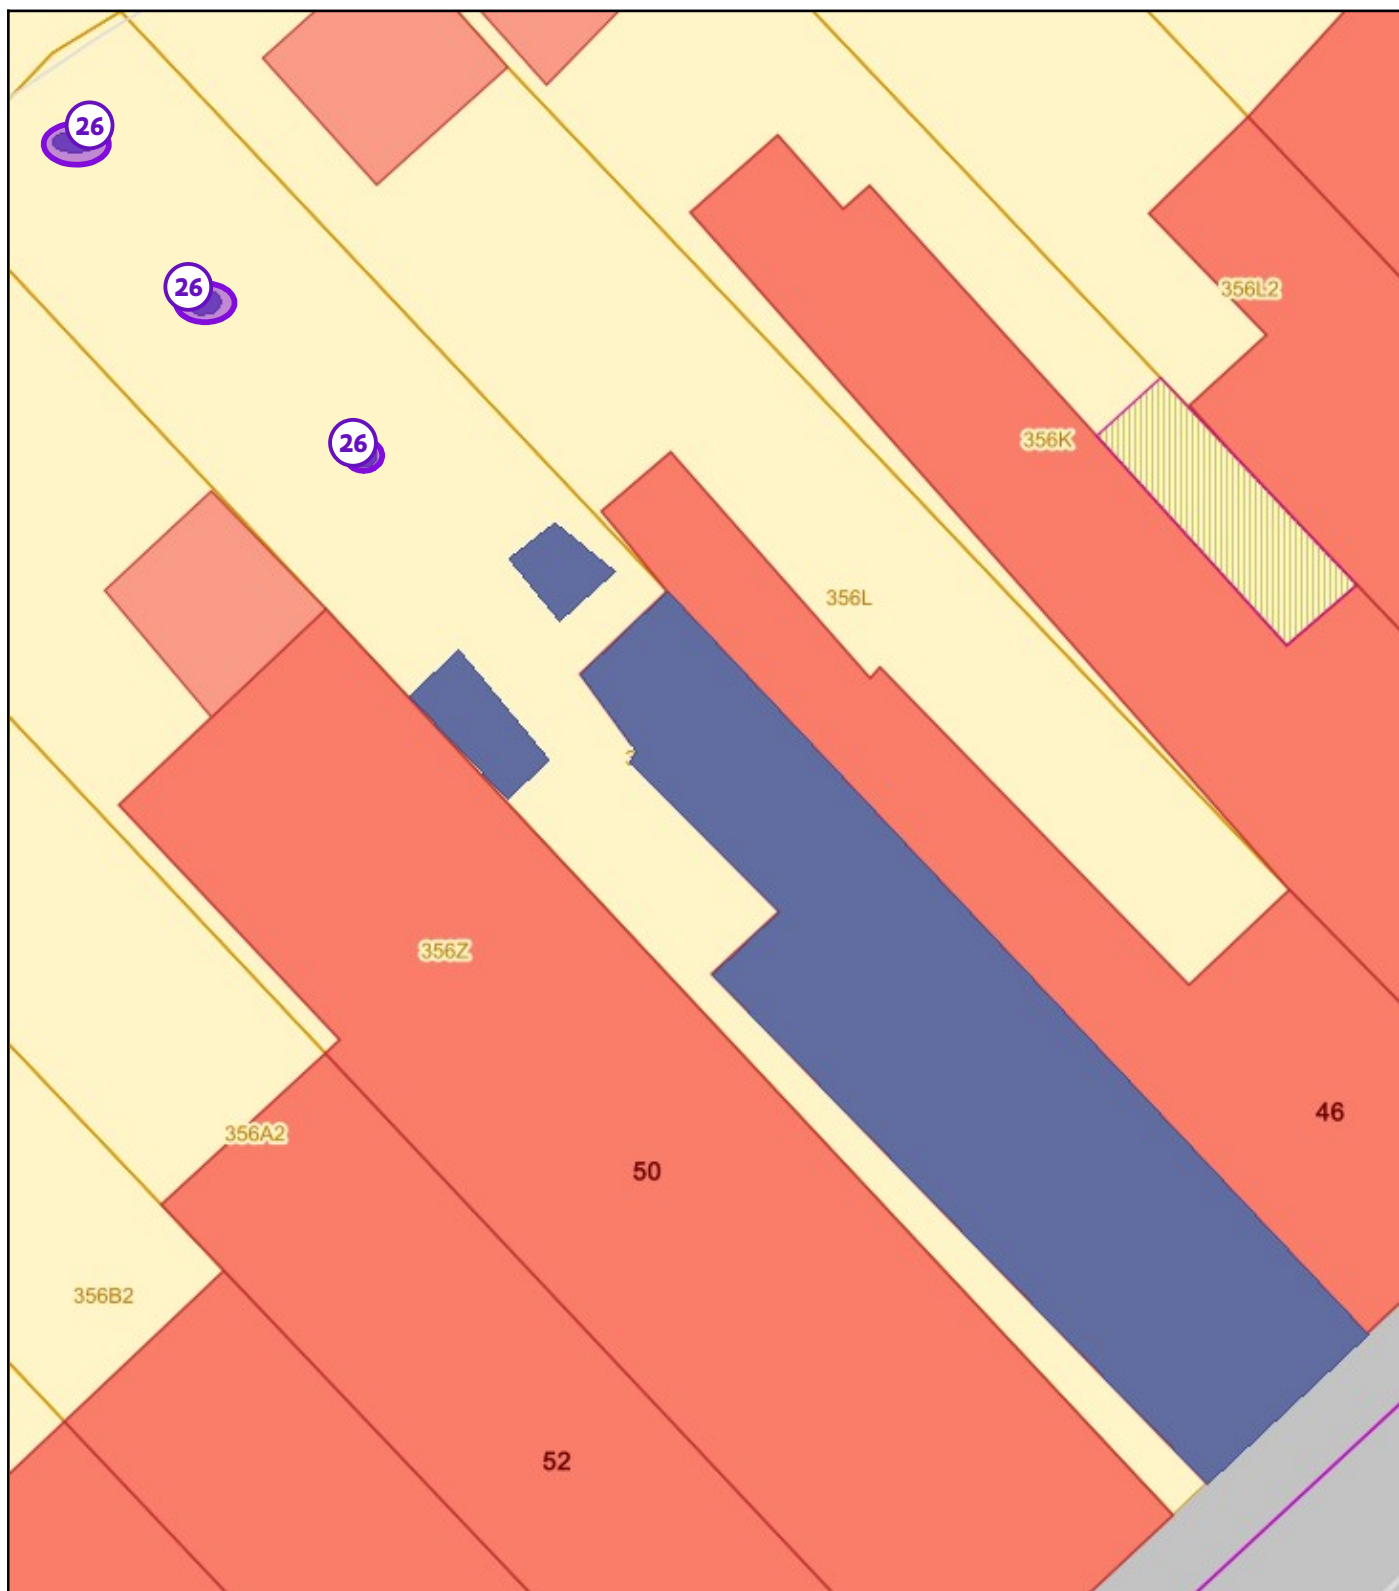
Plan 5.1: Afdruiptzones/afvloeizones

26. Afdruipzone verloren bekisting	Afdruipzone/afvloeizone	-
------------------------------------	-------------------------	---

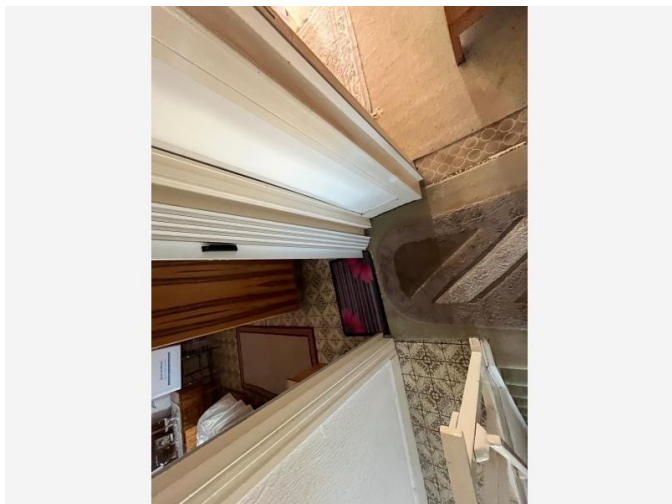
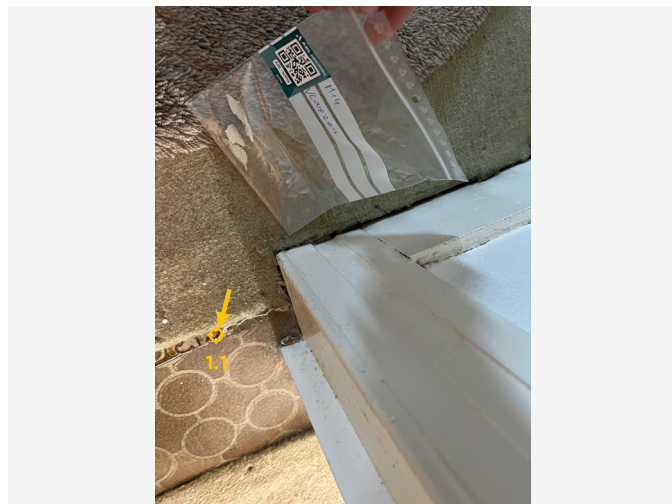
Eindbeoordeling materiaalrisico	Verhoogd materiaalrisico en/of verhoogde kans op vezelvrijgave
---------------------------------	--

Gebondenheid	Categorie 2: niet-hechtgebonden met matrix
Asbestsoort (vezeltype)	Alleen chrysotiel aanwezig
Asbestconcentratie	Hoog ($\geq 50\%$)
Afschermingsgraad van het gehele materiaal	Geheel of deels vrij aan de binnenlucht, maar geen contact met binnenluchtstromen
Toestand van het materiaal	Licht beschadigd, licht verweerd. Intacte calciumsilicaatplaat of materiaal met categorie 3-gebondenheid

#	Type	Referentie	Resultaat
1.1	Puntmonster	M14	Chrysotiel

Beschrijving	Vloerzeil met verdachte onderlaag
Omgeving	Binnen
Primaire drager	Vloer
Asbestmateriaal	Prefab - afwerking - Vloerzeil
Bindmiddel van asbestmateriaal	Karton - papier - viltachtig
Gebondenheid op basis van bindmiddel	Niet-hechtgebonden
Hoeveelheid (oppervlakte - aantal)	<ul style="list-style-type: none">• 20,00 m² - 1 stuk
Totale oppervlakte	20,00 m ²
Eenvoudig bereikbaar	Ja
Bevestigingswijze	<ul style="list-style-type: none">• Verlijmd, ingegoten, versmeerd
Identificatiemethode	Een monstername door de asbestdeskundige met laboanalyse door een asbestlabo.
Destructieve handeling voor identificatie	Nee
Opmerking	De hoeveelheid betreft een schatting.

- Zorg voor een veilig beheer. Vermijd het beschadigen van het asbestmateriaal. Controleer de toestand jaarlijks op wijzigingen.

- Hermetische zone (erkend asbestverwijderaar)
Bij deze verwijdering van asbestmaterialen bestaat er een grote kans op vrijkomen van asbestvezels. Daarom mag dit enkel verwijderd worden door een erkend asbestverwijderaar in een hermetische zone. Bij het verwijderen moet steeds rekening worden gehouden met alle milieu- en veiligheidsvoorschriften. Codex boek VI, titel 3 of de website van OVAM

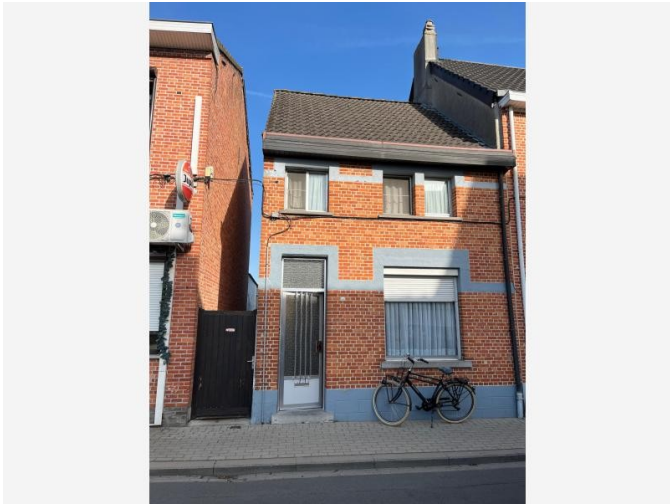
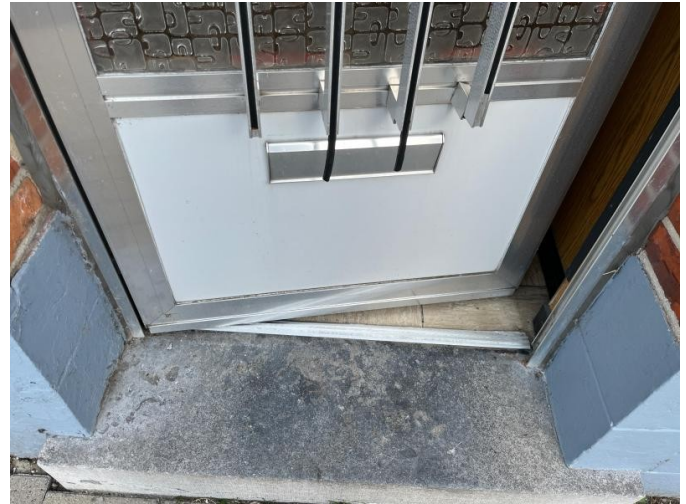
Eindbeoordeling materiaalrisico	Verhoogd materiaalrisico en/of verhoogde kans op vezelvrijgave
---------------------------------	--

Gebondenheid	Categorie 1: hechtgebonden in oorsprong
Asbestsoort (vezeltype)	Crocidoliet aanwezig
Asbestconcentratie	Laag (< 50%)
Afschermingsgraad van het gehele materiaal	Geheel of deels vrij aan de binnenlucht, maar geen contact met binnenluchtstromen
Toestand van het materiaal	Licht beschadigd, licht verweerd. Intacte calciumsilicaatplaat of materiaal met categorie 3-gebondenheid

Beschrijving	Asbestcementplaat in schrijnwerk voordeur
Omgeving	Grenst aan binnen- en buitenlucht
Primaire drager	Wandopening verticaal (raam, deur, ...)
Asbestmateriaal	Plaat, paneel, tablet - Geëmailleerd, type Glasal
Bindmiddel van asbestmateriaal	Cement
Gebondenheid op basis van bindmiddel	Hecht
Hoeveelheid (oppervlakte - dikte - aantal)	• 6,00 m ² - 0,30 cm - 1 stuk
Totaal volume	0,018 m ³
Eenvoudig bereikbaar	Ja
Bevestigingswijze	• Geklemd
Identificatiemethode	De asbestdeskundige beoordeelt het materiaal als asbestverdacht en dus asbesthoudend, en dit zonder monstername. Motivatie: De monstername brengt andere schade aan dan schade die inherent is aan de monstername.
Destructieve handeling voor identificatie	Nee
Opmerking	De hoeveelheid betreft een schatting.

- Zorg voor een veilig beheer. Vermijd het beschadigen van het asbestmateriaal. Controleer de toestand jaarlijks op wijzigingen.
- Voer bijkomende staalname(s) uit.

- Eenvoudige handelingen: mag via doe-het-zelf of door werknemer(s) met opleidingsattest eenvoudige handelingen
Bij het uitvoeren van eenvoudige handelingen, zoals toegestaan via doe-het-zelfmethoden of door werknemers met een opleidingsattest, is het gebruik van de juiste persoonlijke beschermingsmiddelen (PBM's) verplicht om blootstelling aan asbestvezels te voorkomen. Wij adviseren echter om asbest te laten verwijderen door een werknemer met opleidingscertificaat. Maar het is ook toegestaan via de doe-het-zelfmethode, mits de juiste voorzorgsmaatregelen en PBM's in acht worden genomen. De te gebruiken PBM's zijn:
 - FFP3-mondmasker of halfgelaatsmasker met P3 filter
 - wegwerpoverall (Tyvek CATIII, type 5en 6)

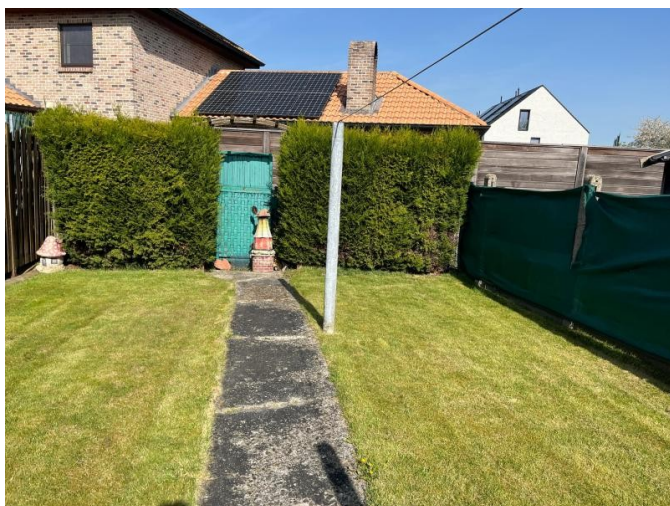
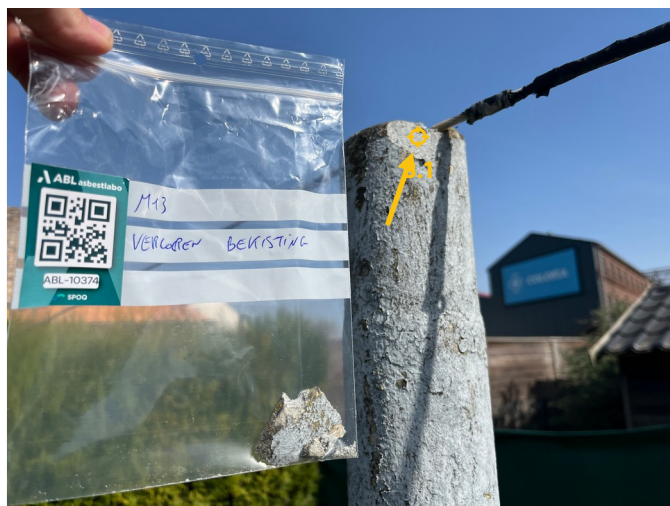
Eindbeoordeling materiaalrisico	Verhoogd materiaalrisico en/of verhoogde kans op vezelvrijgave
---------------------------------	--

Gebondenheid	Categorie 1: hechtgebonden in oorsprong
Asbestsoort (vezeltype)	Crocidoliet aanwezig
Asbestconcentratie	Laag (< 50%)
Afschermingsgraad van het gehele materiaal	Geheel of deels vrij aan de buitenlucht, maar geen contact met binnenlucht
Toestand van het materiaal	Matig beschadigd, matig verweerd

#	Type	Referentie	Resultaat
3.1	Puntmonster	M13	Crocidoliet, Chrysotiel

Beschrijving	Verloren bekisting
Omgeving	Buiten
Primaire drager	Afboording, omheining...
Asbestmateriaal	Verloren bekisting - Buis, koker
Bindmiddel van asbestmateriaal	Cement
Gebondenheid op basis van bindmiddel	Hecht
Hoeveelheid (lengte - omtrek - dikte - aantal)	<ul style="list-style-type: none">• 2,00 m - 20,00 cm - 1,50 cm - 3 stuks
Totaal volume	0,018 m ³
Eenvoudig bereikbaar	Ja
Bevestigingswijze	<ul style="list-style-type: none">• Verlijmd, ingegoten, versmeerd
Identificatiemethode	Een monstername door de asbestdeskundige met laboanalyse door een asbestlabo.
Destructieve handeling voor identificatie	Nee
Opmerking	De hoeveelheid betreft een schatting.

- Zorg voor een veilig beheer. Vermijd het beschadigen van het asbestmateriaal. Controleer de toestand jaarlijks op wijzigingen.

- Hermetische zone (erkend asbestverwijderaar)
indien het materiaal niet verwijderd kan worden zonder te breken of beschadigen en er een grote kans bestaat op vezelvrijgave, dan raden wij aan deze toepassing te verwijderen via Hermetische zone.

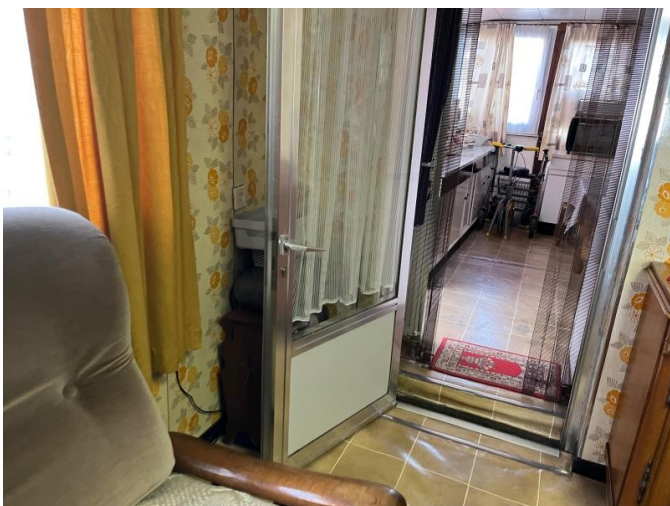
Beschrijving	Asbestcementplaat in schrijnwerk binnen
Omgeving	Binnen
Primaire drager	Wandopening verticaal (raam, deur, ...)
Asbestmateriaal	Plaat, paneel, tablet - Geëmailleerd, type Glasal
Bindmiddel van asbestmateriaal	Cement
Gebondenheid op basis van bindmiddel	Hecht
Hoeveelheid (oppervlakte - dikte - aantal)	• 6,00 m ² - 0,30 cm - 1 stuk
Totaal volume	0,018 m ³
Eenvoudig bereikbaar	Ja
Bevestigingswijze	• Geklemd
Identificatiemethode	De asbestdeskundige beoordeelt het materiaal als asbestverdacht en dus asbesthoudend, en dit zonder monstername. Motivatie: De monstername brengt andere schade aan dan schade die inherent is aan de monstername.
Destructieve handeling voor identificatie	Nee
Opmerking	De hoeveelheid betreft een schatting.

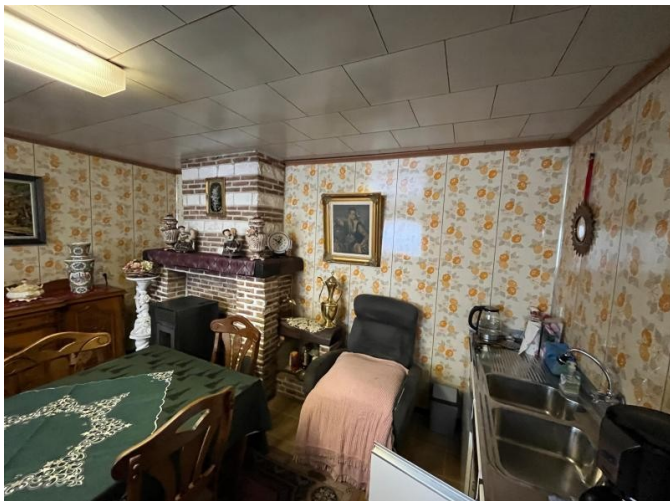
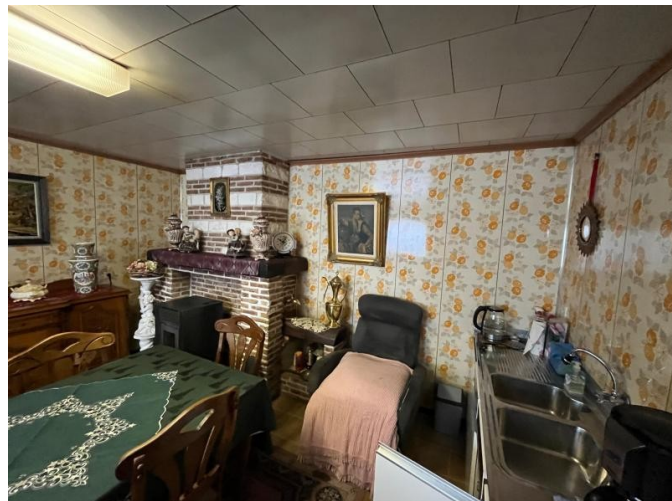
Fiche 12: Valse wand(en)/voorzetwand(en) - Gipskarton-Pvc-hout

Basis voor advies	De asbestdeskundige beoordeelt het materiaal als niet-asbestverdacht.
-------------------	---
