Asbestinventarisatetest

Holstraat 16, 1840 Londerzeel

Attestnummer : 20260415-000345.000

Niet-asbestveilig

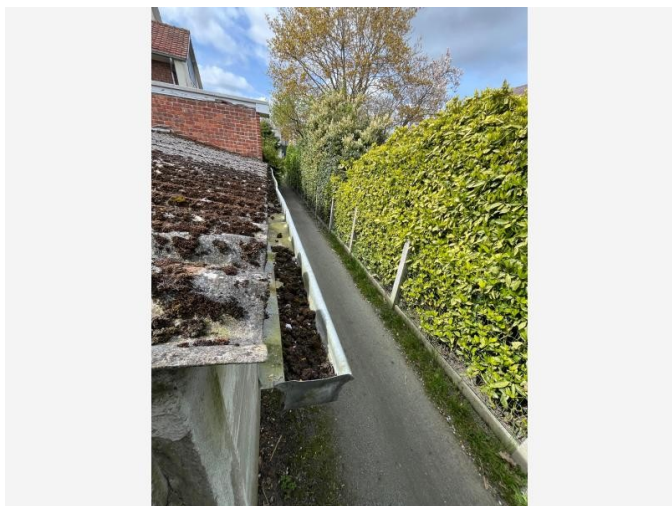
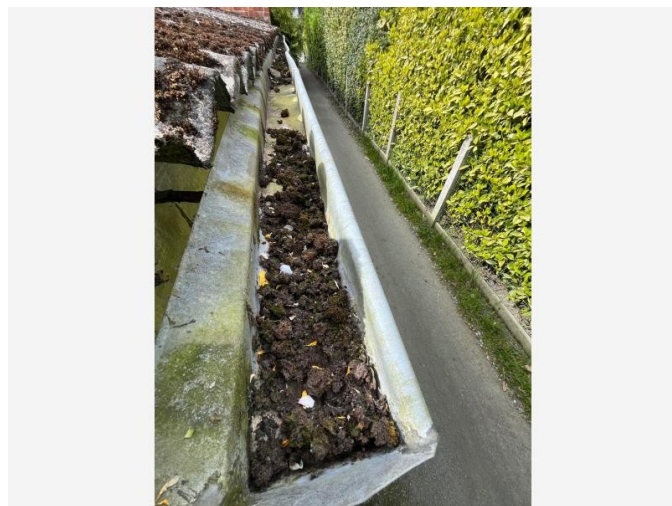
Het asbestmateriaal valt onder de mijlpaal van 2040.

Dringend verwijderen

Beschrijving	Dakgoot - Contaminatie
Type afvalstof	Betreft resten (contaminatie) van verwerking of beschadiging
Type resten (contaminatie)	<ul style="list-style-type: none">• Stof, deeltjes < 4 mm, flinters, gruis (vermengd in materiaal)
Besmette materialen	<ul style="list-style-type: none">• Organisch materiaal (mos, mest, vegetatie, ...)• Sediment (dakgoot, afvoerbuï, regenwaterput, ...)
Bron van de resten	Golfplaten.
Omgeving	Buiten
Primaire drager	Infrastructuur hemelwater (opvang en afvoer)
Gebondenheid resten	Niet hecht
Hoeveelheid (gewicht - aantal)	<ul style="list-style-type: none">• 2,00 kg - 1 stuk
Totaal gewicht	2,00 kg
Eenvoudig bereikbaar	Ja
Identificatiemethode	De asbestdeskundige beoordeelt het materiaal als asbestverdacht en dus asbesthoudend, en dit zonder monstername.

- Verwijder het asbestafval.

- De toepassingen dienen in zijn geheel, zonder te breken en zonder stofvorming, verdere vergruizing verwijderd te worden. Gebruik hiervoor een vernevelaar of fixeermiddel om het asbestmateriaal eerst te fixeren.

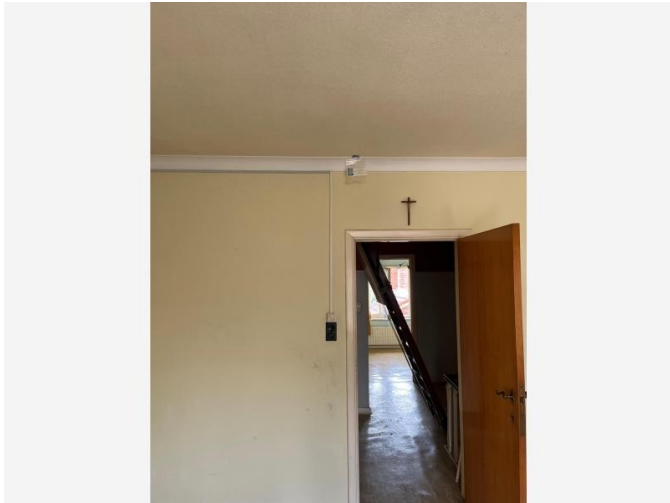
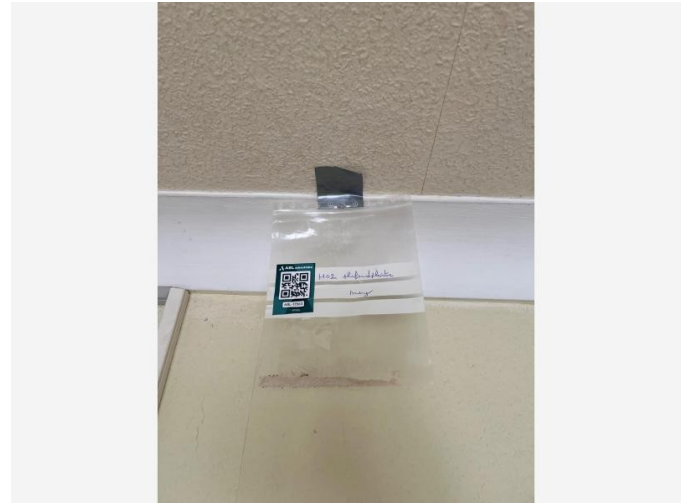
Beschrijving	Pleisterwerk plafonds
Omgeving	Binnen
Primaire drager	Plafond
Bindmiddel van materiaal	Gips - kalk
Gebondenheid op basis van bindmiddel	Niet-hechtgebonden
Hoeveelheid (oppervlakte - dikte - aantal)	• 180,00 m ² - 1,00 cm - 1 stuk
Totaal volume	1,80 m ³
Identificatiemethode	Een monstername door de asbestdeskundige met laboanalyse door een asbestlabo.
Destructieve handeling voor identificatie	Nee
Opmerking	De hoeveelheid betreft een schatting Het materiaal werd bemonsterd op de volgende locaties: Slaapkamer 1 Keuken Traphal Het materiaal op volgende verplichte locatie werd niet bemonsterd wegens: geen pleisterwerk aanwezig in het stooklokaal

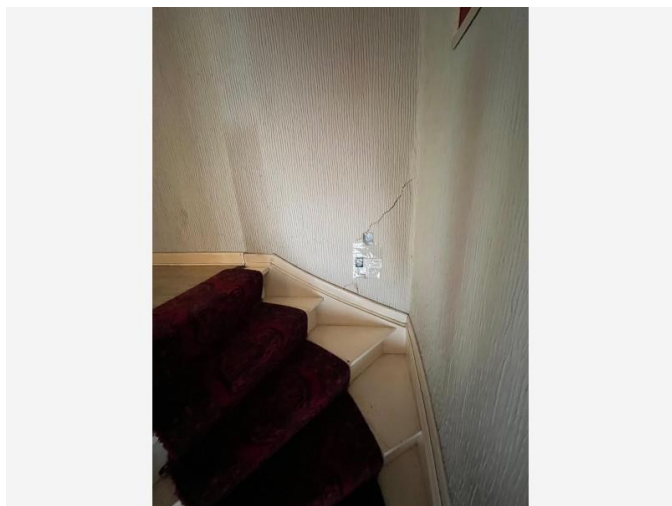
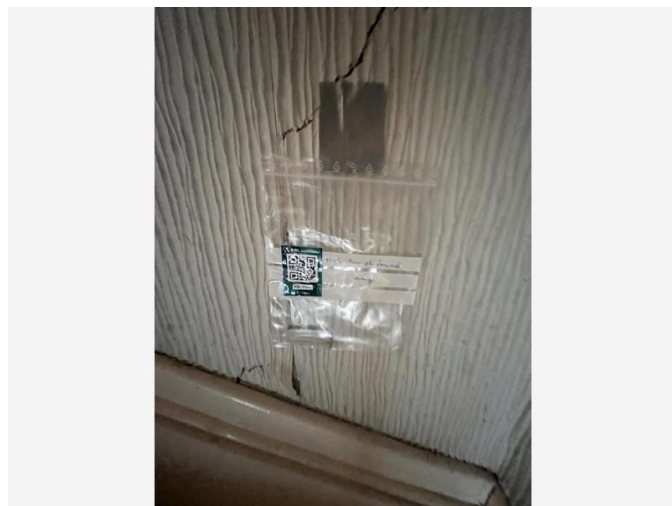
Beschrijving	Ruw pleisterwerk binnenwand
Omgeving	Binnen
Primaire drager	Binnenwand
Bindmiddel van materiaal	Gips - kalk
Gebondenheid op basis van bindmiddel	Niet-hechtgebonden
Hoeveelheid (oppervlakte - dikte - aantal)	• 30,00 m ² - 1,00 cm - 1 stuk
Totaal volume	0,30 m ³
Identificatiemethode	Een monstername door de asbestdeskundige met laboanalyse door een asbestlabo.
Destructieve handeling voor identificatie	Nee
Opmerking	De hoeveelheid betreft een schatting.

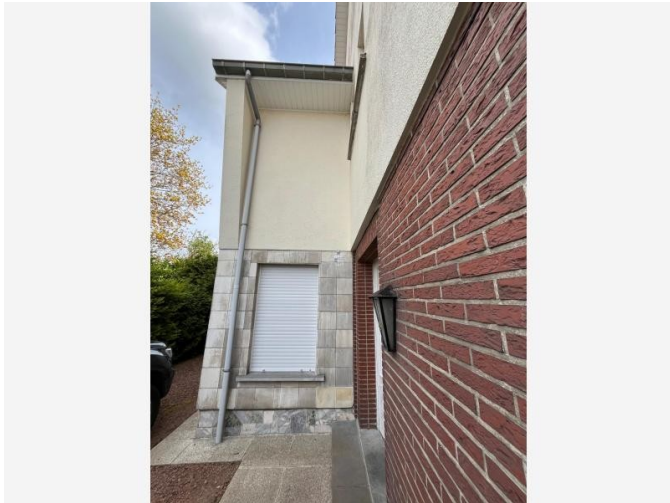
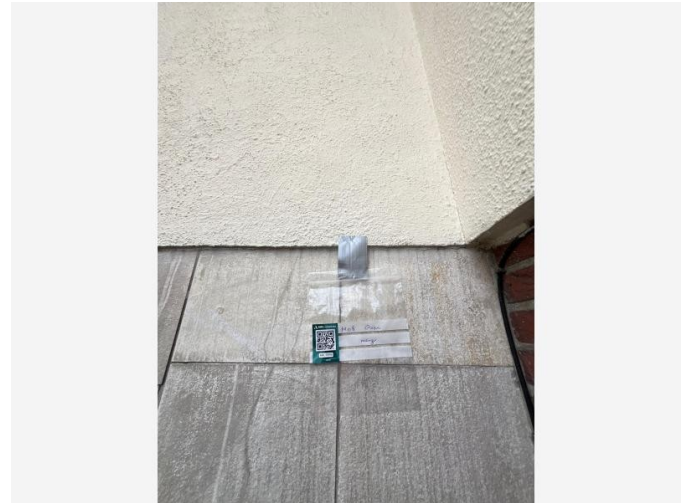
Beschrijving	Crepi (buiten)
Omgeving	Buiten
Primaire drager	Wand buitenschil
Bindmiddel van materiaal	Gips - kalk
Gebondenheid op basis van bindmiddel	Niet-hechtgebonden
Hoeveelheid (oppervlakte - dikte - aantal)	• 53,00 m ² - 1,00 cm - 1 stuk
Totaal volume	0,53 m ³
Identificatiemethode	Een monstername door de asbestdeskundige met laboanalyse door een asbestlabo.
Destructieve handeling voor identificatie	Nee
Opmerking	De hoeveelheid betreft een schatting.

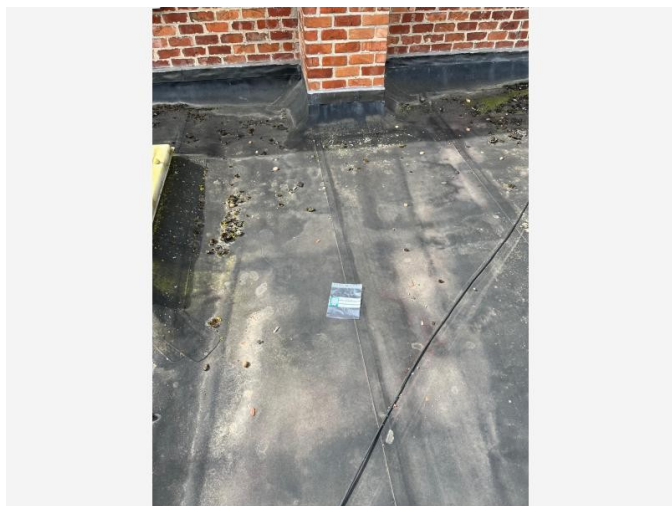
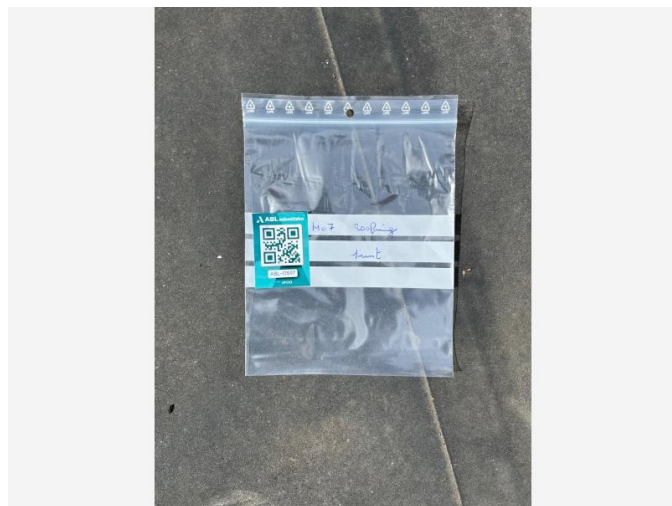
Beschrijving	Dakbedekking - Roofing plat dak
Omgeving	Buiten
Primaire drager	Plat dak
Bindmiddel van materiaal	Bitumen (roofing, teer, asfalt)
Gebondenheid op basis van bindmiddel	Hecht
Hoeveelheid (oppervlakte - aantal)	<ul style="list-style-type: none">• 32,00 m² - 1 stuk
Totale oppervlakte	32,00 m ²
Identificatiemethode	Een monstername door de asbestdeskundige met laboanalyse door een asbestlabo.
Destructieve handeling voor identificatie	Nee
Opmerking	<p>Er werd enkel een puntstaal genomen van de bovenste laag. Mogelijks zijn er onderliggende asbestverdachte lagen aanwezig die niet waarneembaar waren tijdens de inspectie. Wanneer bij renovatie- of sloopwerken blijkt dat er nog onderliggende lagen aanwezig zijn dient er hiervan een staal te worden genomen welke door een erkend laboratorium moet worden geanalyseerd.</p> <p>De hoeveelheid betreft een schatting.</p>

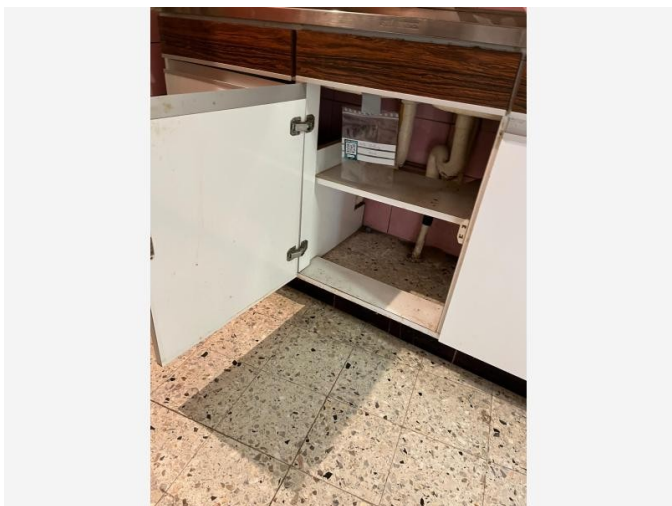
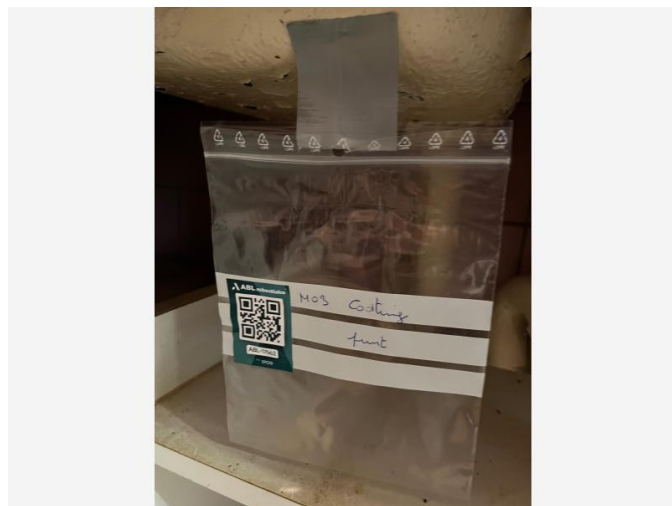
Beschrijving	Coating
Omgeving	Binnen
Primaire drager	Sanitaire infrastructuur en uitrusting (toe- en afvoer)
Bindmiddel van materiaal	Kunststof of -hars
Gebondenheid op basis van bindmiddel	Hecht
Hoeveelheid (oppervlakte - aantal)	• 0,50 m ² - 1 stuk
Totale oppervlakte	0,50 m ²
Identificatiemethode	Een monstername door de asbestdeskundige met laboanalyse door een asbestlabo.
Destructieve handeling voor identificatie	Nee
Opmerking	De hoeveelheid betreft een schatting.

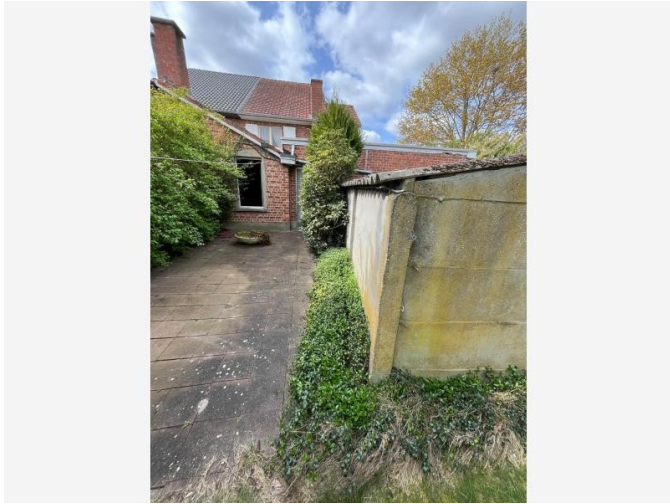
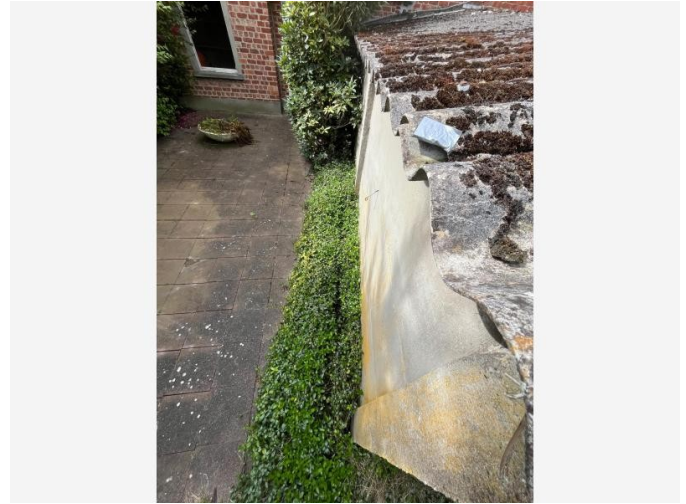
Afdruipzones/afvloeizones
