Asbestinventarisatetest

Klein-Antwerpenstraat 59, 9280 Lebbeke

Attestnummer : 20260528-000503.000

Uitgegeven op : 28.05.2026

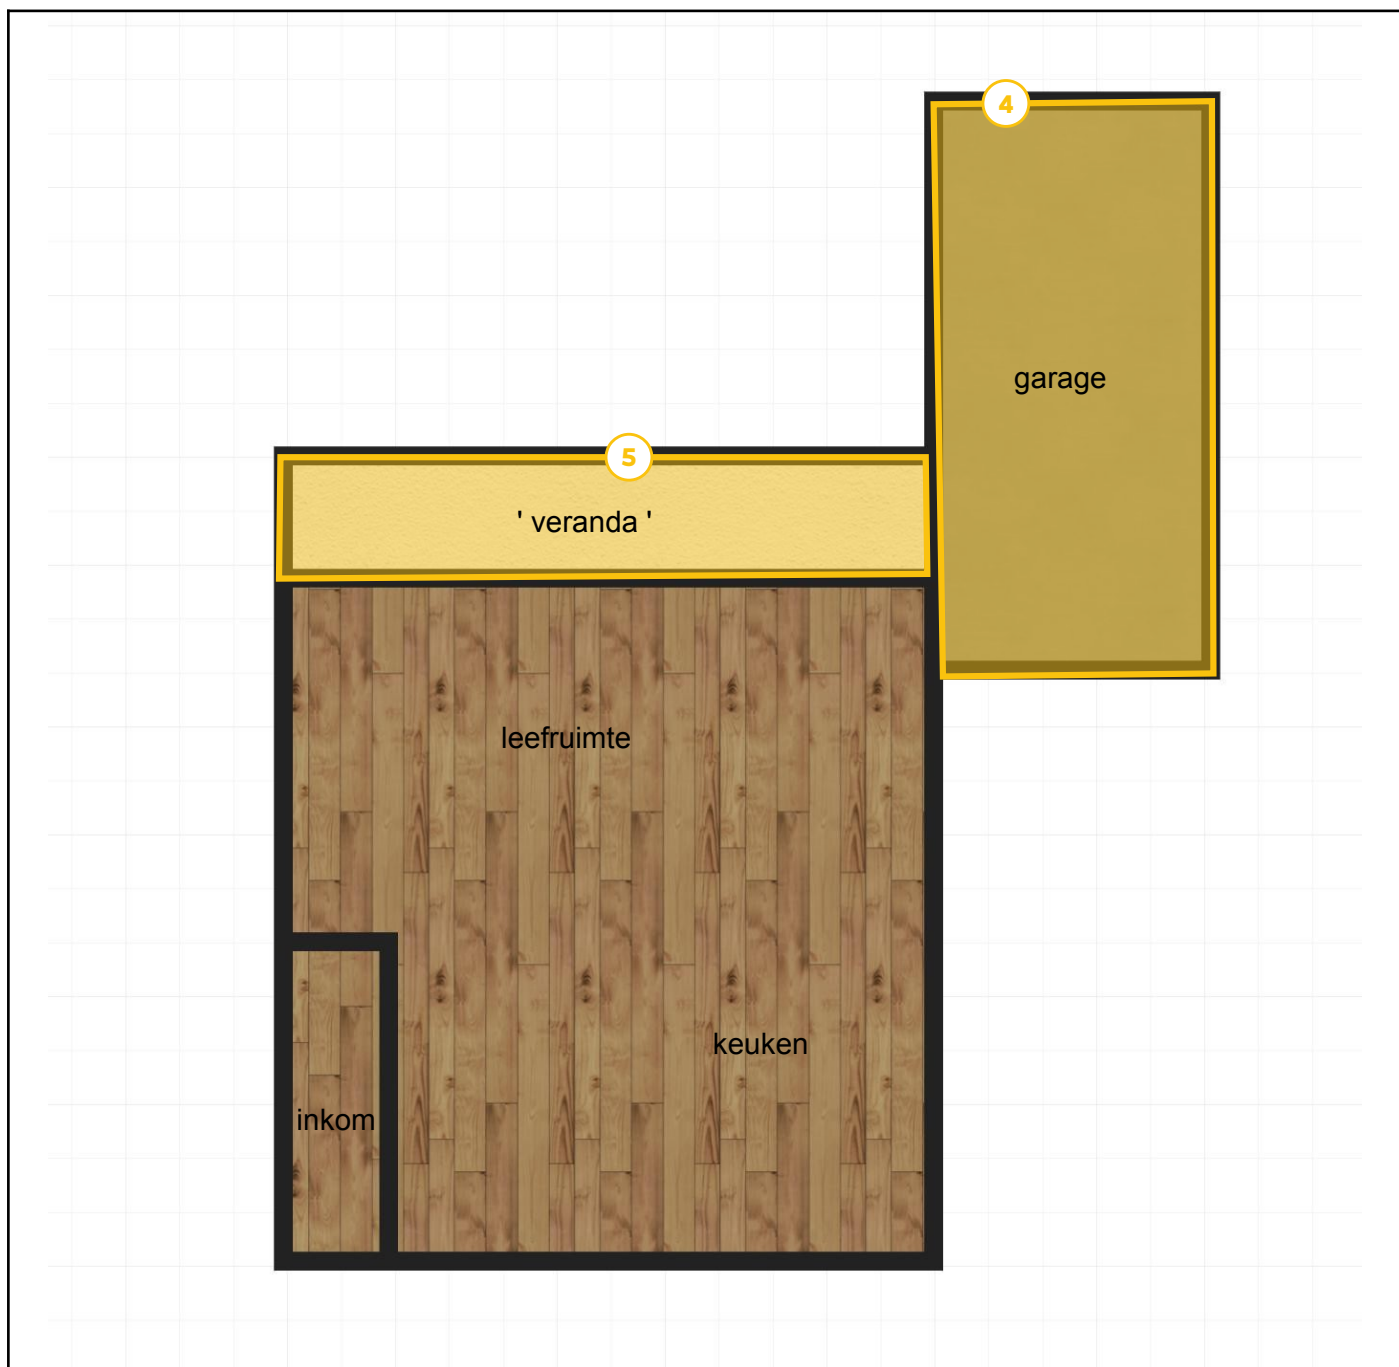
Plan 1.1: Hoofdgebouw plan V0

Beschrijving	Type	Actie
4. garage gebouwd in 2021	Uitsluiting	-
5. veranda gebouwd in 2023	Uitsluiting	-

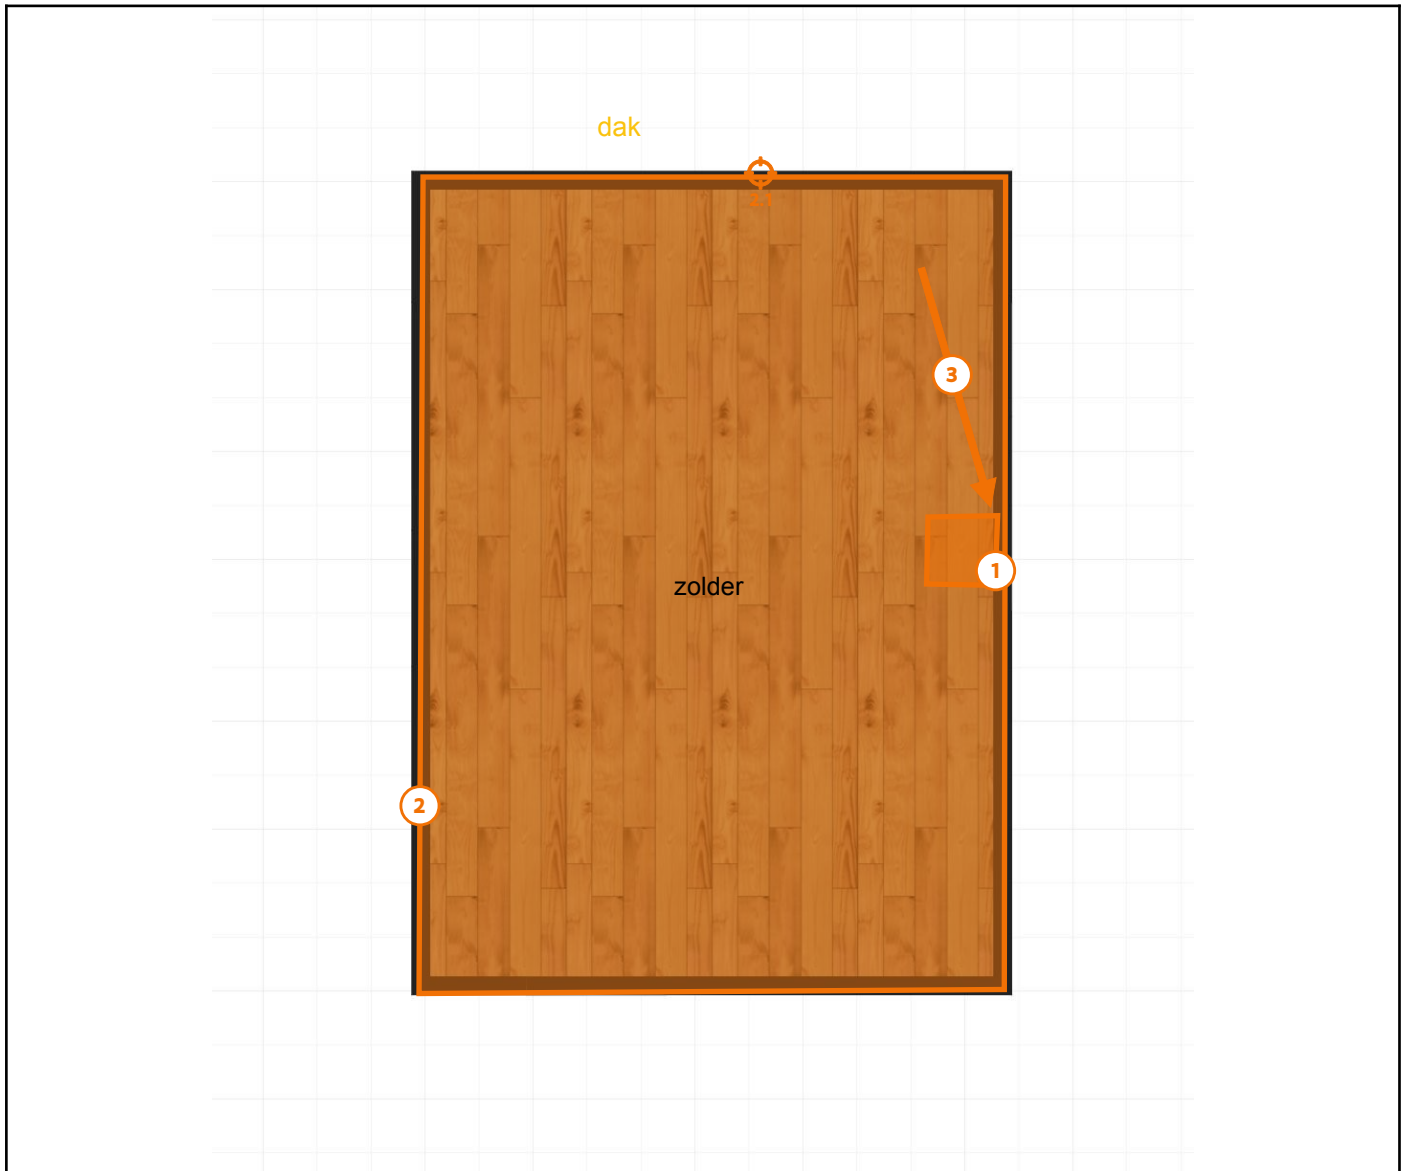
Plan 1.3: Hoofdgebouw plan V2 zolder

Beschrijving	Type	Actie
1. schouw cementering dak	Asbestmateriaal	Verwijderen
2. dakbedekking leien	Asbestmateriaal	Verwijderen
2.1 Code: 1	Puntmonster	-
3. Eternitbuis rookgaskanaal schouw	Asbestmateriaal	Verwijderen

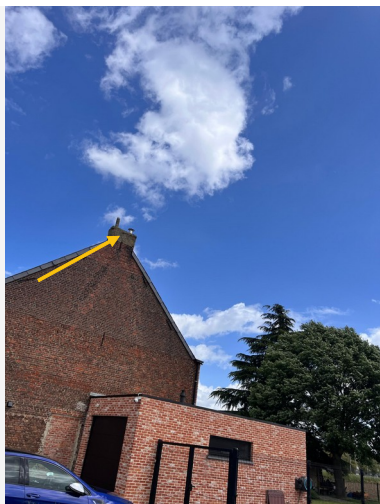
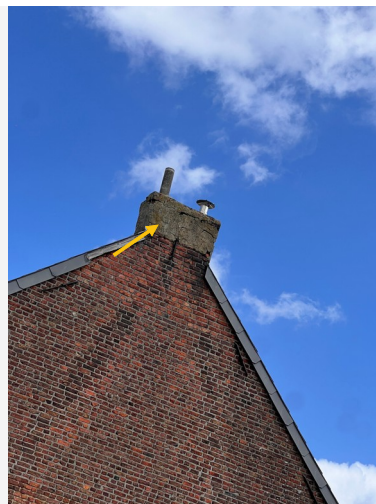
- Eenvoudige handelingen: enkel door erkend asbestverwijderaar
Asbestverdachte cementering op schouw

Tijdens de uitgebreide inspectie werd een cementeringslaag vastgesteld op de schouw. De toepassing bevindt zich op hoogte en kon niet veilig worden bemonsterd binnen het kader van de niet-destructieve IP2-inspectie. Hierdoor kon de aan- of afwezigheid van asbest niet met zekerheid worden vastgesteld.

Aangezien geen monsternamen konden worden uitgevoerd, wordt aanbevolen de cementeringslaag als asbestverdacht te beschouwen tot het tegendeel wordt aangetoond door een geldige staalname en laboratoriumanalyse.

Eindbeoordeling materiaalrisico	Verhoogd materiaalrisico en/of verhoogde kans op vezelvrijgave
---------------------------------	--

Gebondenheid	Categorie 1: hechtgebonden in oorsprong
Asbestsoort (vezeltype)	Amfibool aanwezig, uitgezonderd crocidoliet
Asbestconcentratie	Laag (< 50%)
Afschermingsgraad van het gehele materiaal	Geheel of deels vrij aan de buitenlucht, maar geen contact met binnenlucht
Toestand van het materiaal	Matig beschadigd, matig verweerd

Beschrijving	schouw cementering dak
Omgeving	Buiten
Primaire drager	Wand buitenschil
Asbestmateriaal	In-situ afwerkingslagen - Pleisterwerk (wand, plafond, ...)
Bindmiddel van asbestmateriaal	Cement
Gebondenheid op basis van bindmiddel	Hecht
Hoeveelheid (gewicht - aantal)	<ul style="list-style-type: none">• 30,00 kg - 1 stuk
Totaal gewicht	30,00 kg
Eenvoudig bereikbaar	Ja
Bevestigingswijze	<ul style="list-style-type: none">• Verlijmd, ingegoten, versmeerd
Identificatiemethode	<p>De asbestdeskundige beoordeelt het materiaal als asbestverdacht en dus asbesthoudend, en dit zonder monstername.</p> <p>Motivatie: Er is een onderzoeksbepanking die monstername verhindert; De ruimte of het materiaal bevindt zich hoger dan 3,5 meter vanaf een vaste ondergrond.</p>
Destructieve handeling voor identificatie	Nee

- Verwijder dit asbestmateriaal zo snel mogelijk. Volg de toestand goed op.

Verwijdering via eenvoudige handelingen is voor deze toepassing niet aangewezen. Cementering op een schouw kan bij verwijdering stof veroorzaken, zeker wanneer het materiaal moet worden afgekapt, losgeslagen, geschuurd, geslepen of mechanisch verwijderd.

Bij toekomstige werken aan de schouw, dakwerken, renovatie of afbraak wordt aanbevolen om vooraf een bijkomende staalname te laten uitvoeren zodra de toepassing veilig bereikbaar is. Indien uit analyse blijkt dat het materiaal asbesthoudend is, of indien het materiaal zonder voorafgaande analyse wordt verwijderd, moet de toepassing worden behandeld als asbesthoudend materiaal.

De verwijdering dient dan te gebeuren door een erkend asbestverwijderaar of gespecialiseerde onderneming, met aangepaste afscherming van de werkzone, stofbeperkende werkwijze, geschikte persoonlijke beschermingsmiddelen, onmiddellijke verpakking van het afval in gelabelde asbestverpakking en afvoer naar een erkende verwerker van asbesthoudend afval.

- Hermetische zone (erkend asbestverwijderaar)
De concrete verwijderingstechniek, waaronder het al dan niet toepassen van een hermetisch afgesloten zone, moet worden bepaald op basis van de risicoanalyse van de uitvoerende asbestverwijderaar.

Tot aan verder onderzoek of verwijdering wordt aanbevolen de cementeringslaag niet te beschadigen, niet te reinigen, niet te schuren, niet te slijpen en niet te bewerken.

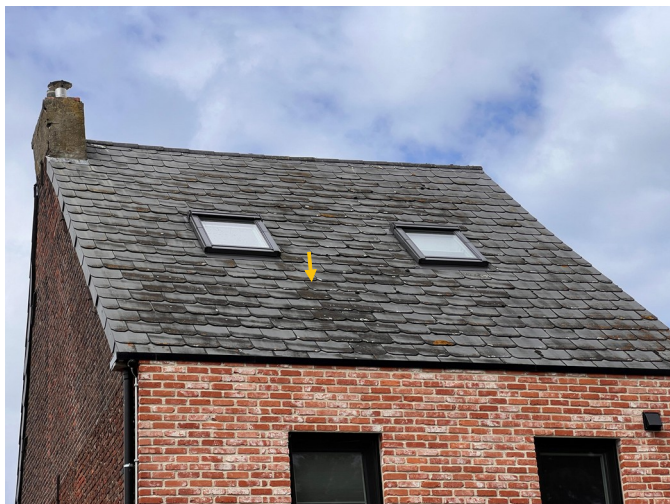
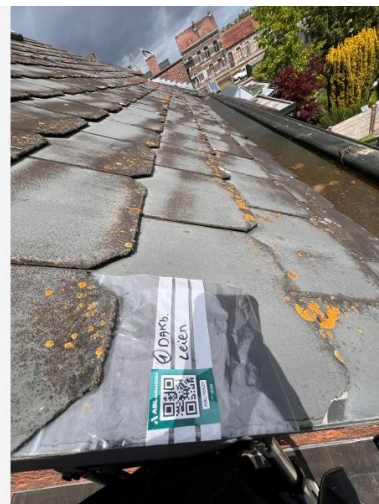
Tijdens de inspectie werden asbestcementleien vastgesteld. Het betreft een hechtgebonden asbesttoepassing die kan voorkomen als dak- of gevelbekleding.

Eindbeoordeling materiaalrisico	Laag materiaalrisico en/of verlaagde kans op vezelvrijgave
---------------------------------	--

Gebondenheid	Categorie 1: hechtgebonden in oorsprong
Asbestsoort (vezeltype)	Alleen chrysotiel aanwezig
Asbestconcentratie	Laag (< 50%)
Afschermingsgraad van het gehele materiaal	Geheel of deels vrij aan de buitenlucht, maar geen contact met binnenlucht
Toestand van het materiaal	Licht beschadigd, licht verweerd. Intacte calciumsilicaatplaat of materiaal met categorie 3-gebondenheid

#	Type	Referentie	Resultaat
2.1	Puntmonster	1	Chrysotiel

Beschrijving	dakbedekking leien
Omgeving	Buiten
Primaire drager	Schuin dak
Asbestmateriaal	Dak- en gevelbekleding - Lei, shingle
Bindmiddel van asbestmateriaal	Cement
Gebondenheid op basis van bindmiddel	Hecht
Hoeveelheid (oppervlakte - aantal)	<ul style="list-style-type: none">• 80,00 m² - 1 stuk
Totale oppervlakte	80,00 m ²
Eenvoudig bereikbaar	Ja
Bevestigingswijze	<ul style="list-style-type: none">• Geklemd
Identificatiemethode	Een monstername door de asbestdeskundige met laboanalyse door een asbestlabo.
Destructieve handeling voor identificatie	Nee
Opmerking	<p>De hieronder vermelde maatvoering is uitsluitend bedoeld als schatting / indicatie en mag niet worden aangewend als exacte lengtemeting.</p> <p>Deze gegevens vormen geen officiële meetstaat en mogen derhalve niet worden gebruikt als maatstaf van heffing.</p>

- Zorg voor een veilig beheer. Vermijd het beschadigen van het asbestmateriaal. Controleer de toestand jaarlijks op wijzigingen.

De leien dienen voorzichtig en stofarm te worden verwijderd. De toepassing mag niet worden gereinigd, ontmost, geschuurd, geboord, gezaagd of geslepen. De leien worden bij voorkeur vooraf licht bevochtigd en een voor een losgemaakt, waarbij breuk zoveel mogelijk wordt vermeden. Het materiaal wordt onmiddellijk verpakt in een gesloten, gelabelde asbestverpakking of geschikte asbestcontainer. De werkzone wordt nadien nat gereinigd.

- Eenvoudige handelingen: enkel door erkend asbestverwijderaar
Indien de leien sterk verweerd zijn, op grote hoogte moeilijk bereikbaar zijn of niet zonder breuk kunnen worden losgemaakt, is verwijdering door een erkend asbestverwijderaar aangewezen.

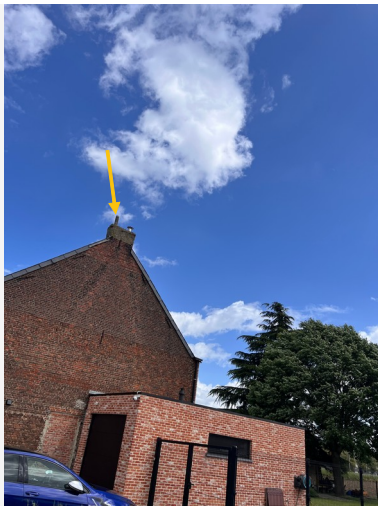
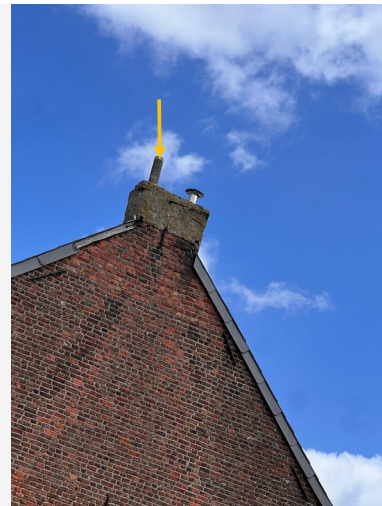
- Eenvoudige handelingen: mag via doe-het-zelf of door werknemer(s) met opleidingsattest eenvoudige handelingen
Tijdens de inspectie werd een asbestcementen buis (eternitbuis), vastgesteld. Dit betreft een hechtgebonden asbesttoepassing. Indien de buis vlot bereikbaar is en zonder beschadiging kan worden losgemaakt, mag de eigenaar deze zelf verwijderen via eenvoudige handelingen.

Eindbeoordeling materiaalrisico	Laag materiaalrisico en/of verlaagde kans op vezelvrijgave
---------------------------------	--

Gebondenheid	Categorie 1: hechtgebonden in oorsprong
Asbestsoort (vezeltype)	Crocidoliet aanwezig
Asbestconcentratie	Laag (< 50%)
Afschermingsgraad van het gehele materiaal	Geheel of deels vrij aan de buitenlucht, maar geen contact met binnenlucht
Toestand van het materiaal	Licht beschadigd, licht verweerd. Intacte calciumsilicaatplaat of materiaal met categorie 3-gebondenheid

Beschrijving	Eternitbuis rookgaskanaal schouw
Omgeving	Buiten
Primaire drager	HVAC infrastructuur en uitrusting
Asbestmateriaal	Rookgaskanaal
Bindmiddel van asbestmateriaal	Cement
Gebondenheid op basis van bindmiddel	Hecht
Hoeveelheid (lengte - omtrek - dikte - aantal)	<ul style="list-style-type: none">• 2,00 m - 90,00 cm - 4,00 cm - 1 stuk
Totaal volume	0,072 m ³
Eenvoudig bereikbaar	Ja
Bevestigingswijze	<ul style="list-style-type: none">• Verlijmd, ingegoten, versmeerd
Identificatiemethode	<p>De asbestdeskundige beoordeelt het materiaal als asbestverdacht en dus asbesthoudend, en dit zonder monstername.</p> <p>Motivatie: Er is een onderzoeksbeperking die monstername verhindert; De ruimte of het materiaal bevindt zich hoger dan 3,5 meter vanaf een vaste ondergrond.</p>
Destructieve handeling voor identificatie	Nee
Opmerking	<p>De hieronder vermelde maatvoering is uitsluitend bedoeld als schatting / indicatie en mag niet worden aangewend als exacte lengtemeting.</p> <p>Deze gegevens vormen geen officiële meetstaat en mogen derhalve niet worden gebruikt als maatstaf van heffing.</p>

- Zorg voor een veilig beheer. Vermijd het beschadigen van het asbestmateriaal. Controleer de toestand jaarlijks op wijzigingen.

- Draag persoonlijke beschermingsmiddelen: P3-mondmasker, wegwerpoverall en handschoenen.
- De buis licht bevochtigen om stofvorming te beperken.
- De buis voorzichtig en in zijn geheel losmaken aan de aansluitpunten.

- Niet breken, zagen, boren of forceren.
- Onmiddellijk verpakken in een gesloten, gelabelde asbestverpakking en afvoeren naar een erkend inzamelpunt.
- Werkzone nat reinigen.
- Eenvoudige handelingen: enkel door erkend asbestverwijderaar
Indien één van beide toepassingen moeilijk bereikbaar is, beschadigd/verweerd is of niet zonder risico op breuk kan worden verwijderd, moet de verwijdering gebeuren door een erkend asbestverwijderaar.

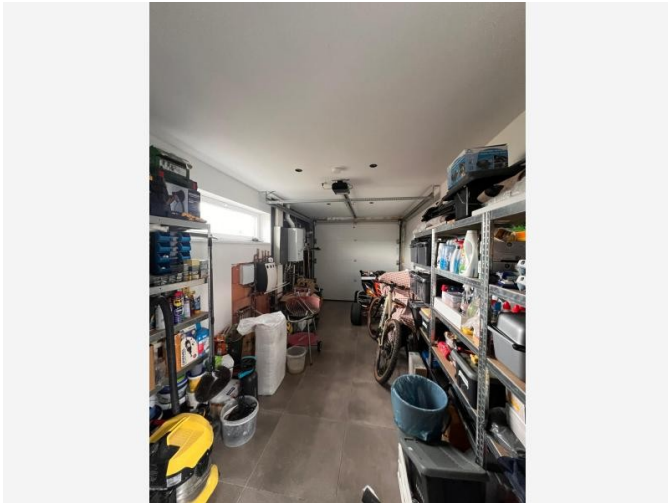
Situeringfoto

Uitgesloten van inspectie

Bouwjaar: 2021

Constructies gebouwd vanaf 2001 moeten niet onderzocht worden

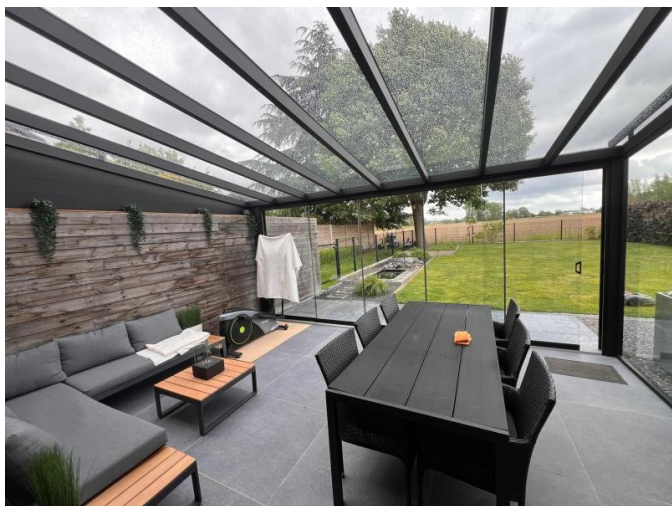
Situeringfoto

Uitgesloten van inspectie

Bouwjaar: 2023

Constructies gebouwd vanaf 2001 moeten niet onderzocht worden
