# Asbestinventarisatetest

Stwg. op Merchtem 108, 1745 Opwijk

Attestnummer : 20260626-000269.000

## Niet-asbestveilig

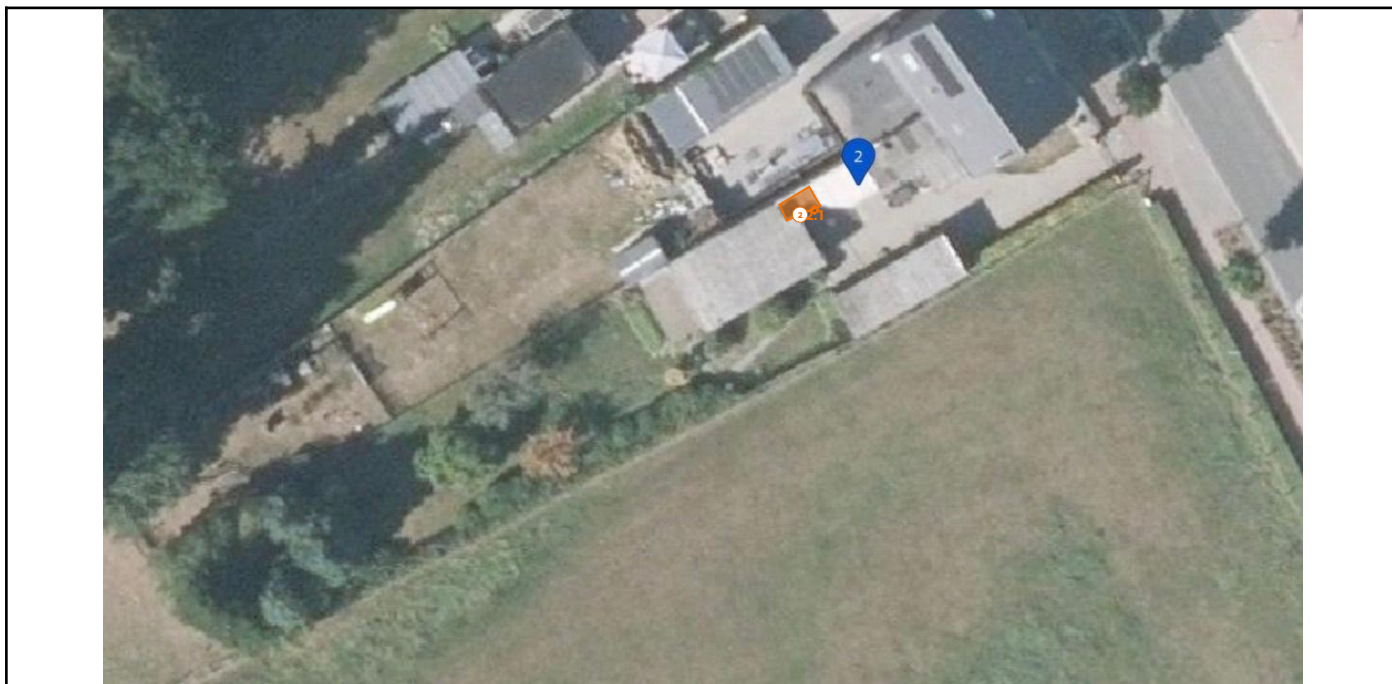
### Legende van plan 4.1: Dak

Beschrijving	Type	Actie
2. dakbedekking - golfplaten garage 1 en 2 en stookolieruimte	Asbestmateriaal	<a href="#">Verwijderen</a>
2.1 Code: M05	Puntmonster	-

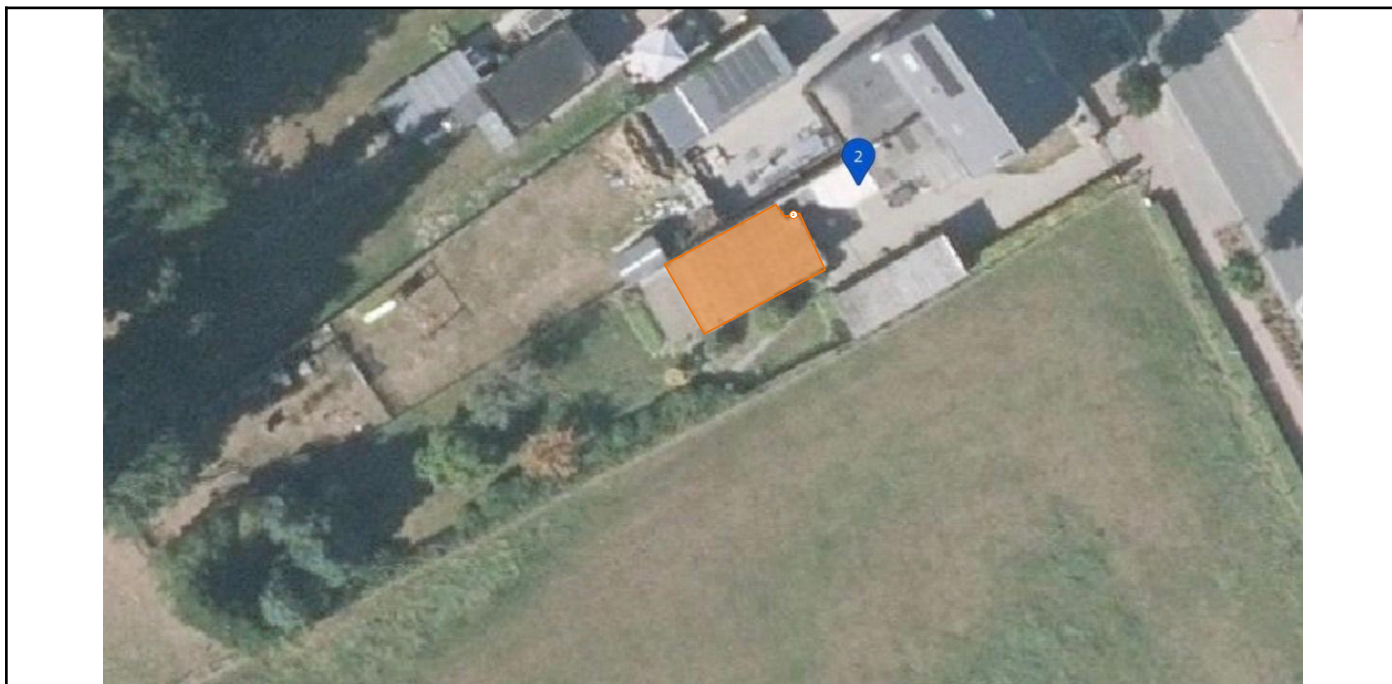
### Legende van plan 5.1: Dak

Beschrijving	Type	Actie
2. dakbedekking - golfplaten garage 1 en 2 en stookolieruimte	Asbestmateriaal	<a href="#">Verwijderen</a>

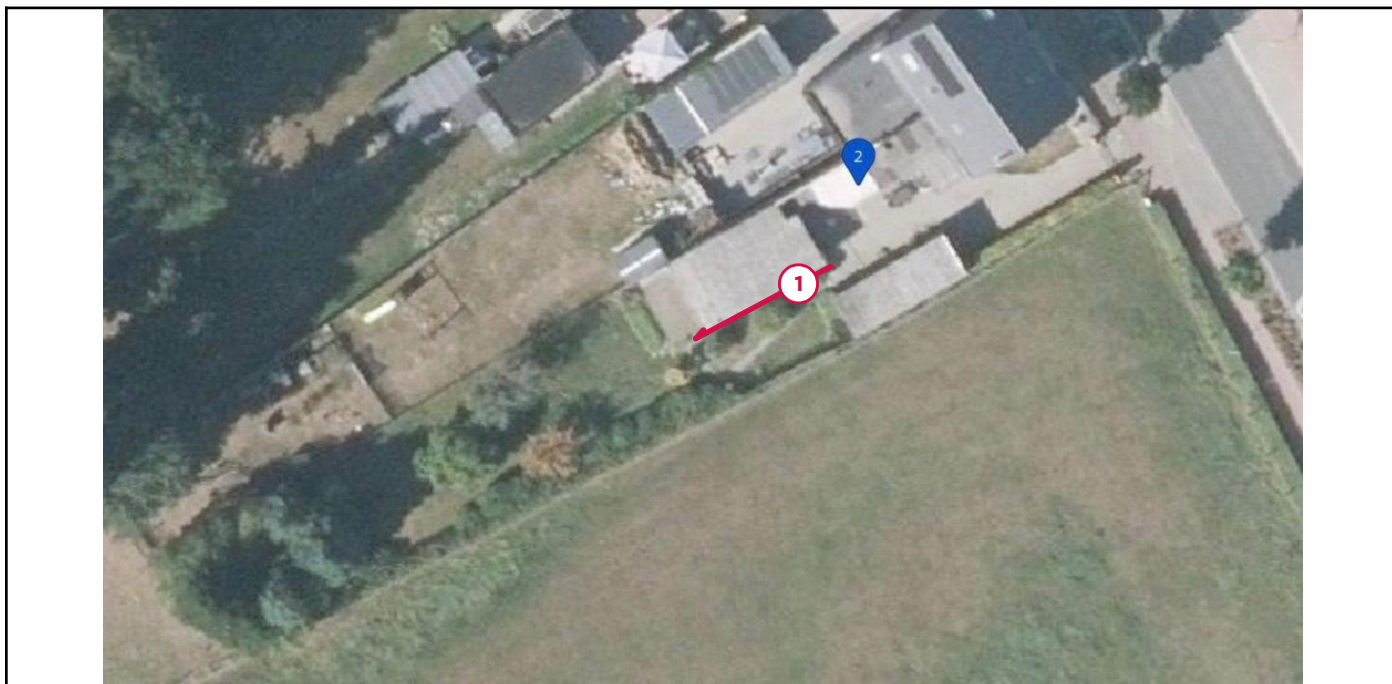
### Legende van plan 5.2: Dak

Beschrijving	Type	Actie
1. Dakgoot - Contaminatie garage 1	Asbestmateriaal	Dringend verwijderen

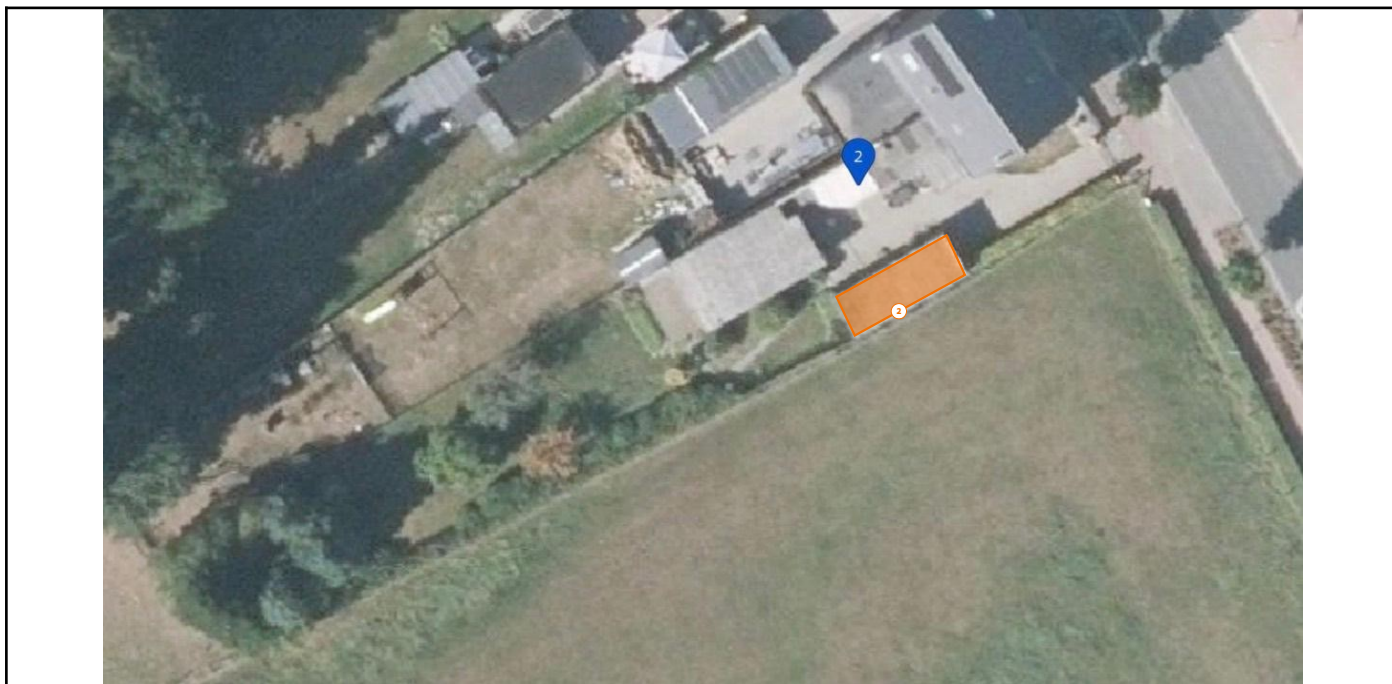
### Legende van plan 7.1: Dak

Beschrijving	Type	Actie
2. dakbedekking - golfplaten garage 1 en 2 en stookolieruimte	Asbestmateriaal	<a href="#">Verwijderen</a>

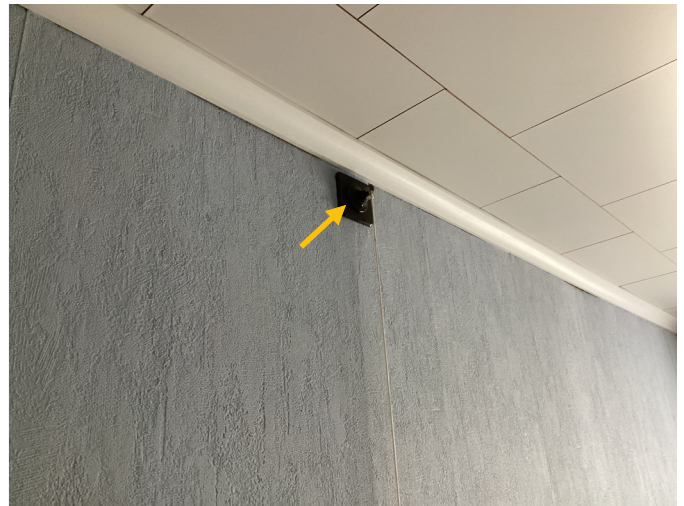
Overzichtsfoto

Het asbestmateriaal valt onder de mijlpaal van 2040.

Zorgvuldig beheren

Eindbeoordeling materiaalrisico	Laag materiaalrisico en/of verlaagde kans op vezelvrijgave
---------------------------------	--

- Zorg voor een veilig beheer. Vermijd het beschadigen van het asbestmateriaal. Controleer de toestand jaarlijks op wijzigingen.
- Voer bijkomende staalname(s) uit.

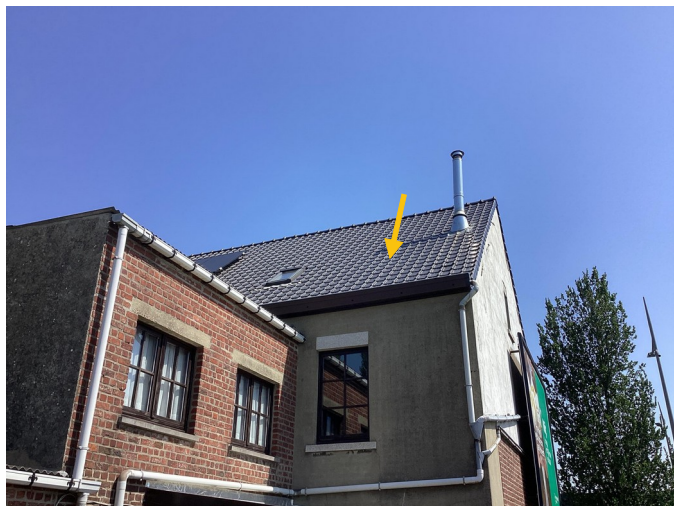
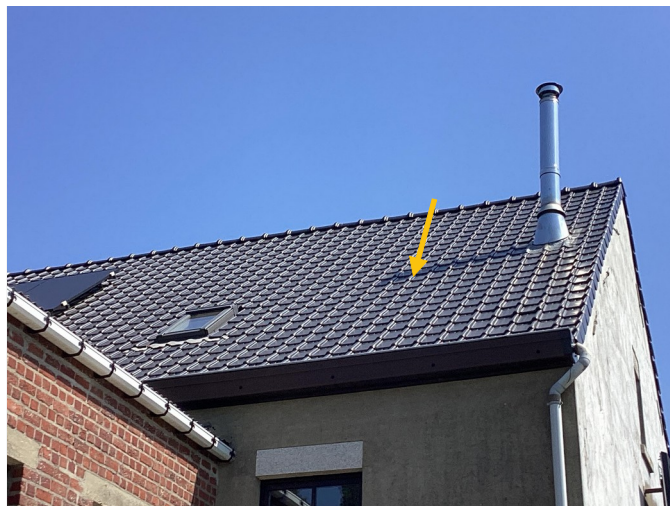
### Fiche 18: Dakbedekking woning - niet verdacht

Beschrijving	Notitie	Terug te vinden op plannen
Fiche 18: Dakbedekking woning - niet verdacht	De dakbedekking is niet asbestverdacht	Plan 1.13: Dak
Fiche 19: Dakbedekking polycarbonaat- niet verdacht	Polycarbonaat is een niet asbestverdacht materiaal	Plan 2.1: Dak Plan 3.1: Dak
Fiche 20: Onderdak woning - niet verdacht	De materialen onder de dakbedekking (onderdak,...) zijn niet asbest verdacht. Deze bestaan uit zwarte doek	Plan 1.12: Dak
Fiche 21: Afkitting ramen siliconen	De afkitting van de ramen bestaat uit siliconen. Dit is niet asbestverdacht. Het betreft de afkitting tussen ramen en profielen en tussen profielen en muren	Plan 1.5: Gelijkvloers

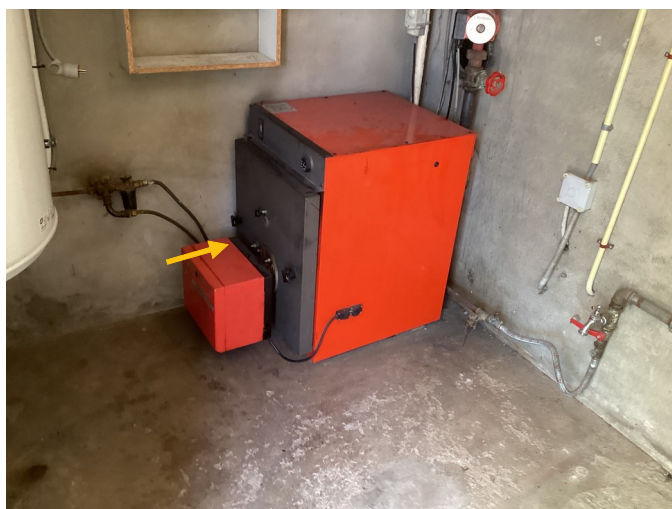
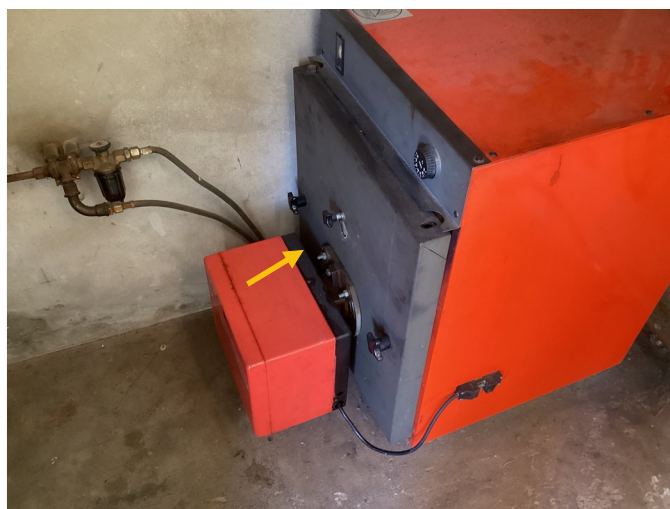
### Fiche 22: Brander/CV-ketel - Isolatie/pakkingen

Beschrijving	Notitie	Terug te vinden op plannen
Fiche 22: Brander/CV-ketel - Isolatie/pakkingen	Mogelijk bevat de brander/CV-ketel asbestverdachte isolatie en/of pakkingen. Inspectie zonder demontage was niet mogelijk op moment van de inspectie.	Plan 1.4: Gelijkvloers
