# Asbestinventarisatattest

Wolvertemsesteenweg 54, 1785 Merchtem

Attestnummer : 20260808-000048.000

Uitgegeven op : 08.08.2026

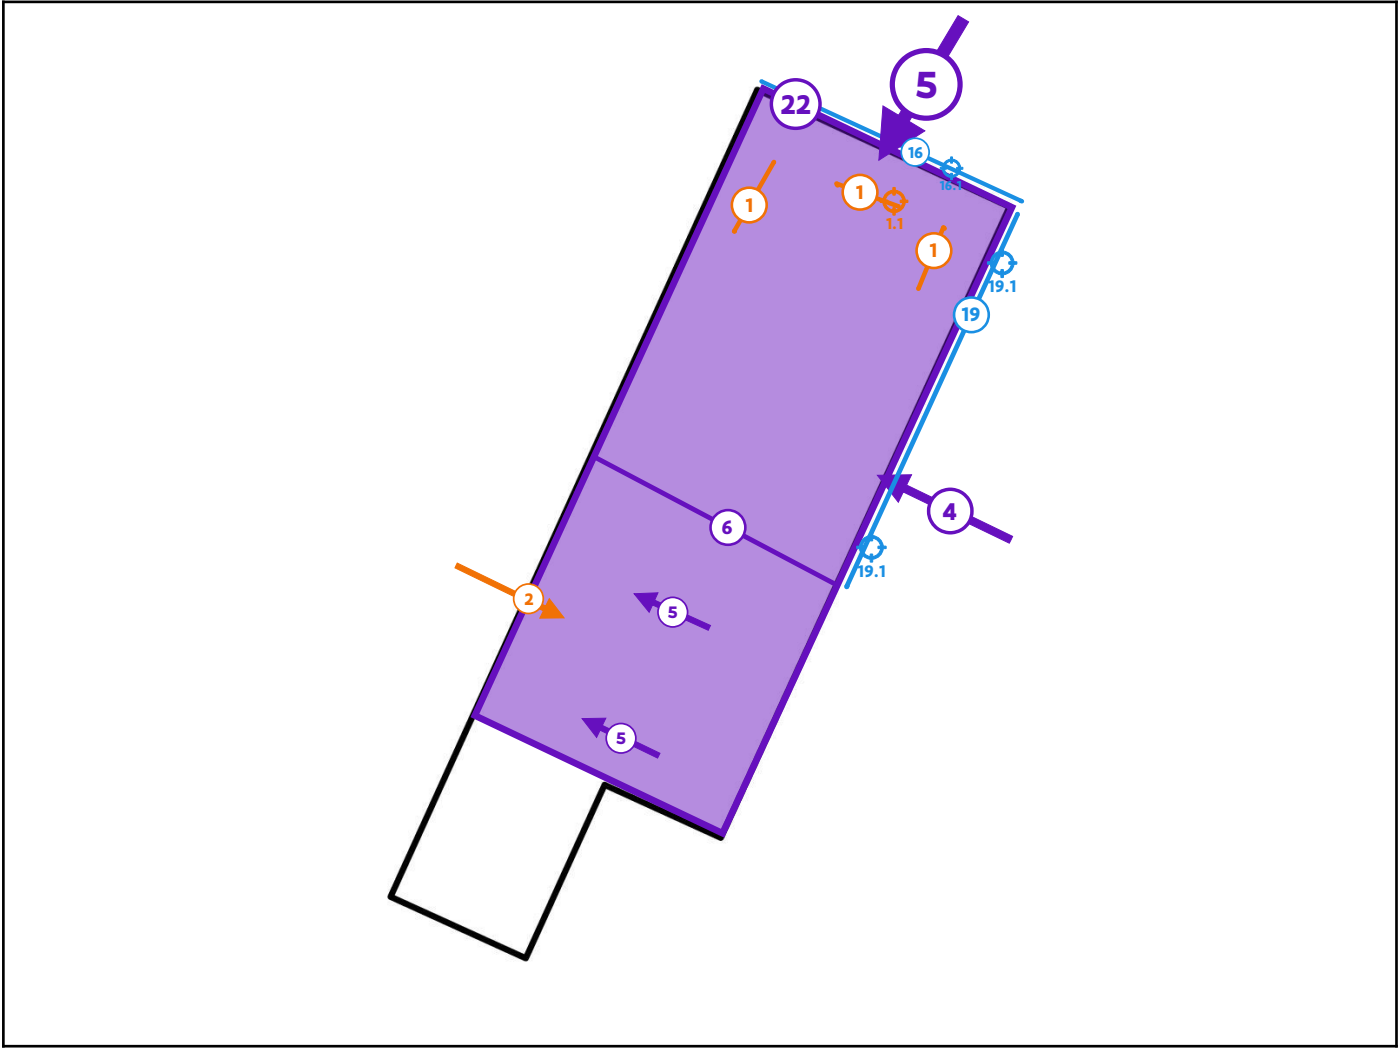
# Plan 1.4: Hoofdgebouw plan

| Beschrijving | Type | Actie |
|---|---|---|
| 1. Gevelleien | Asbestmateriaal | Verwijderen |
| 2. Schouwbus in gesloten systeem | Asbestmateriaal | Verwijderen |
| 4. Binnenzijde en bovenzijde van de schouw | Beperking | - |
| 5. Dakkapellen | Beperking | - |
| 6. Dakgoot achterkant | Beperking | - |

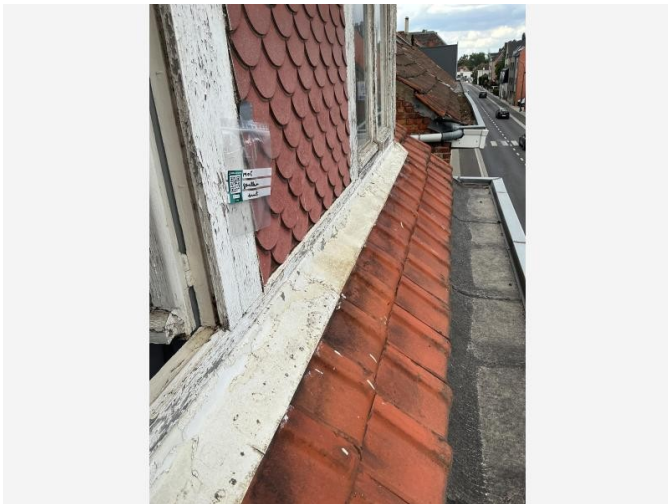
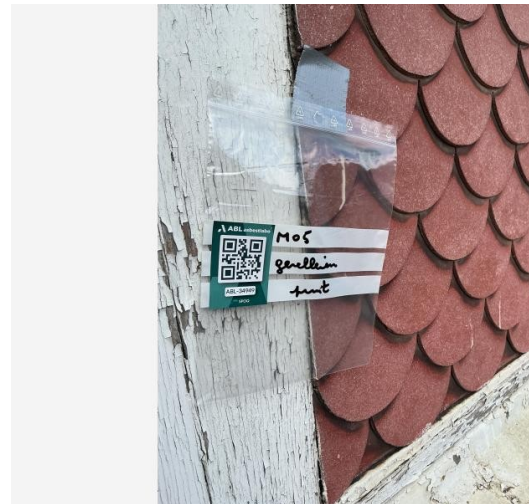
| Eindbeoordeling materiaalrisico | Verhoogd materiaalrisico en/of verhoogde kans op vezelvrijgave |

| Toestand van het materiaal | Matig beschadigd, matig verweerd |

| # | Type | Referentie | Resultaat |
|---|---|---|---|
| 1.1 | Puntmonster | M05 | Chrysotiel |

| Beschrijving | Gevelleien |
| Hoeveelheid (oppervlakte - aantal) | • 2,40 m <sup>2</sup> - 1 stuk |

Het asbestmateriaal valt onder de mijlpaal van 2034.

**Verwijderen**

- Hemelwater dat afspoelt van asbestcement daken of gevels kan asbestdeeltjes bevatten. Gebruik het enkel voor gesloten circuits (bv. spoelen toiletten). Reinig na het vervangen van het dak of de gevel de dakgoten en regenwaterput of -ton om asbesthoudend sediment of slib te verwijderen

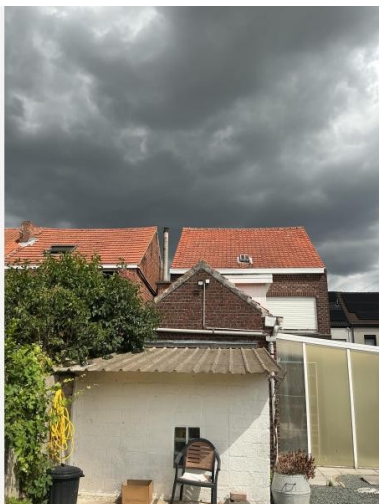
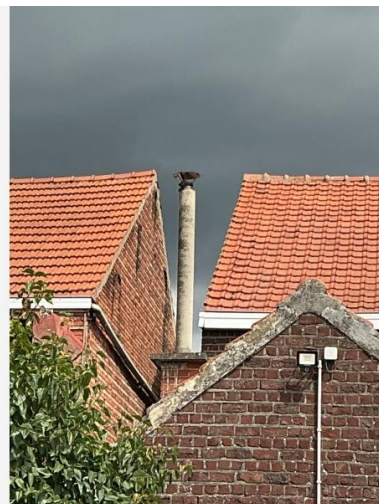
| Eindbeoordeling materiaalrisico | Laag materiaalrisico en/of verlaagde kans op vezelvrijgave |

| Toestand van het materiaal | Licht beschadigd, licht verweerd. Intacte calciumsilicaatplaat of materiaal met categorie 3-gebondenheid |

| Beschrijving | Schouwbus in gesloten systeem |
| Identificatiemethode | <p>De asbestdeskundige beoordeelt het materiaal als asbestverdacht en dus asbesthoudend, en dit zonder monstername.</p> <p>Motivatie: Er is een onderzoeksbepierking die monstername verhindert; De ruimte of het materiaal bevindt zich hoger dan 3,5 meter vanaf een vaste ondergrond.</p> |

Het asbestmateriaal valt onder de mijlpaal van 2034.

Verwijderen

- Verwijder dit asbestmateriaal zo snel mogelijk. Volg de toestand goed op.
- Voer bijkomende staalname(s) uit.

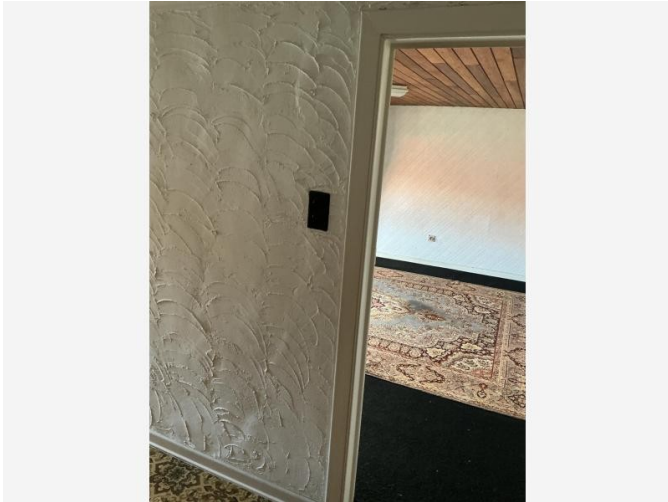
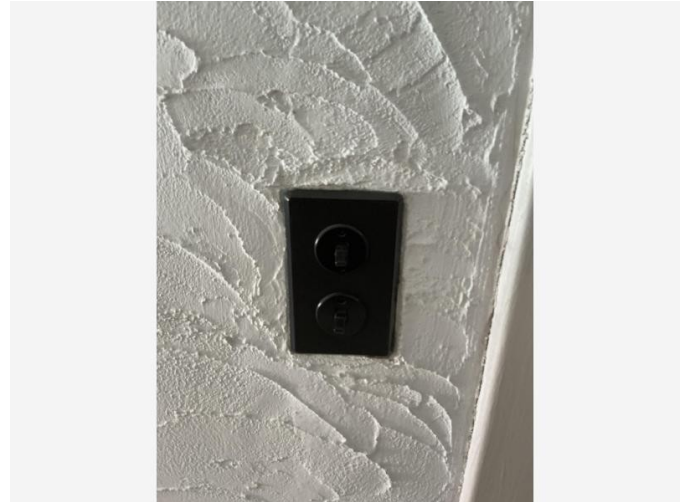
## Fiche 3: Bakeliet – Stopcontacten & schakelaars (binnen)

| Identificatiemethode | <p>De asbestdeskundige beoordeelt het materiaal als asbestverdacht en dus asbesthoudend, en dit zonder monstername.</p> <p>Motivatie: De monstername brengt andere schade aan dan schade die inherent is aan de monstername.</p> |

Het asbestmateriaal valt onder de mijlpaal van 2040.

Zorgvuldig beheren

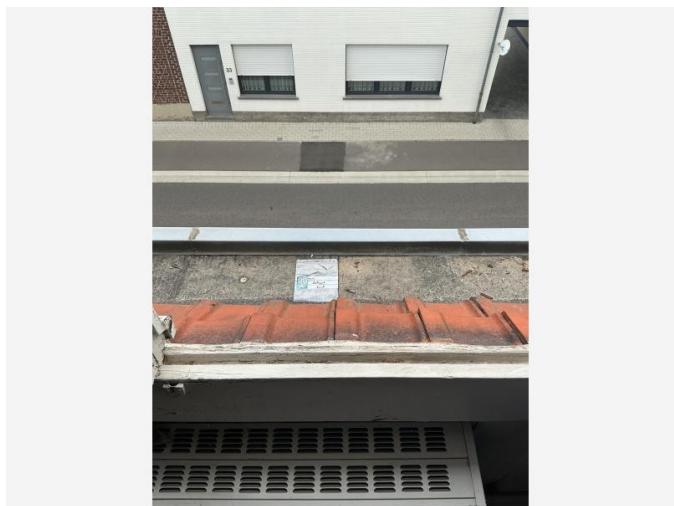
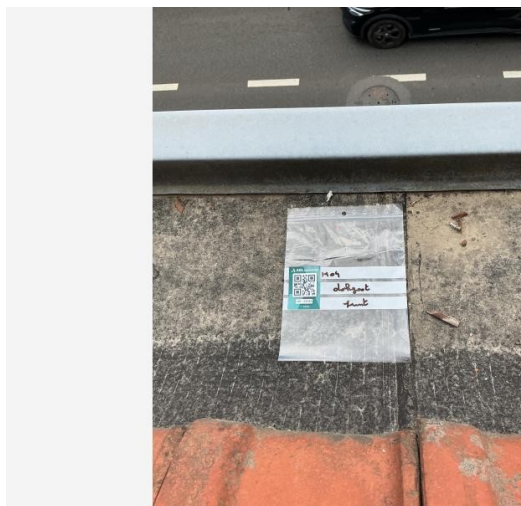
## Fiche 16: Roofing dakgoot vooraan

Geen asbest

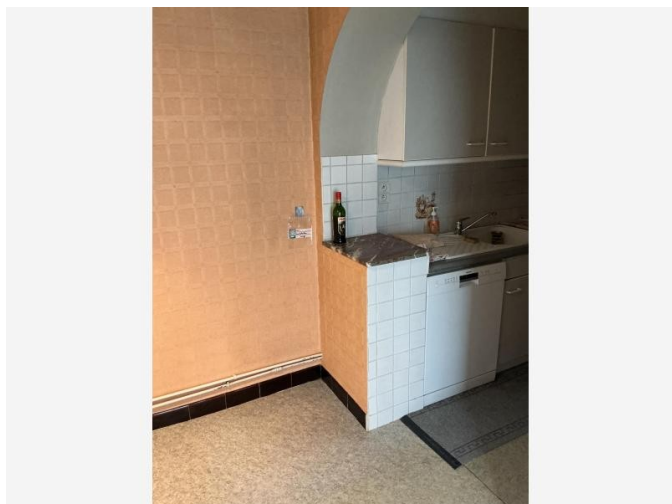
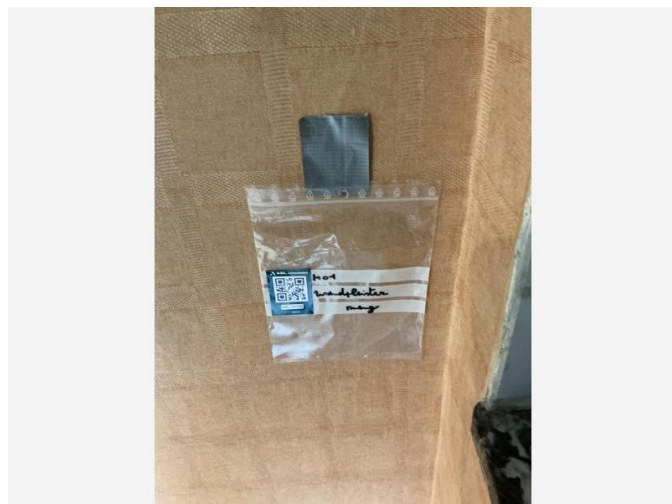
## Fiche 17: Pleisterwerk wanden

Geen asbest

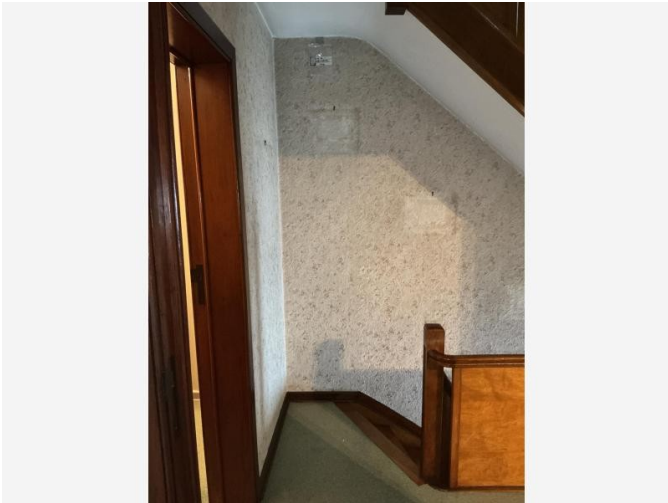
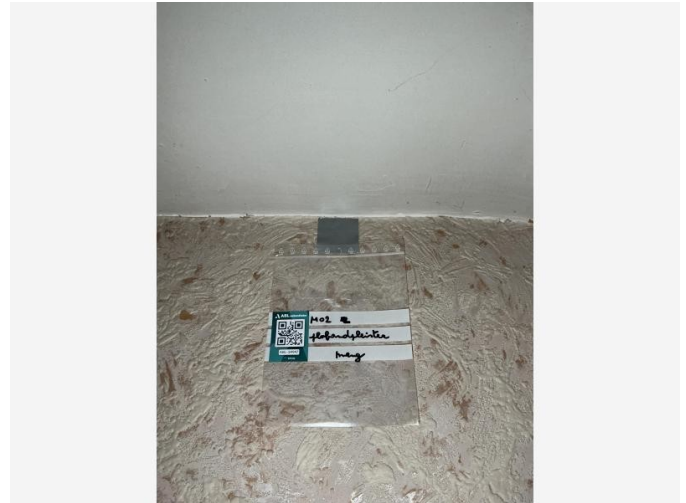
## Fiche 18: Pleisterwerk plafonds

Geen asbest

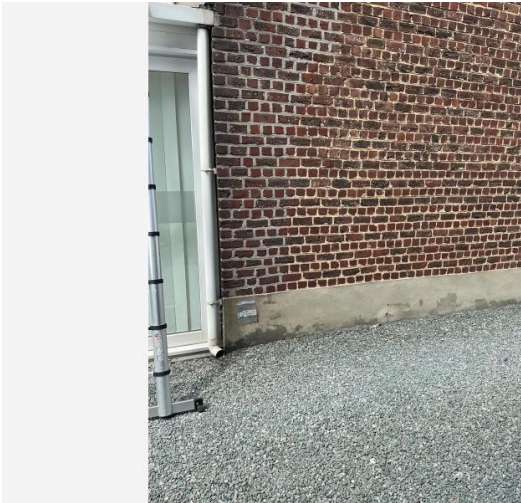
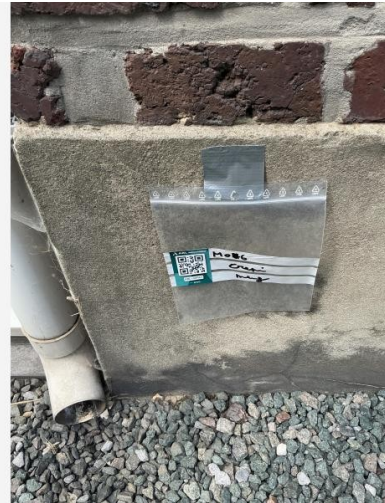
## Fiche 19: Crepi (buiten)

Geen asbest

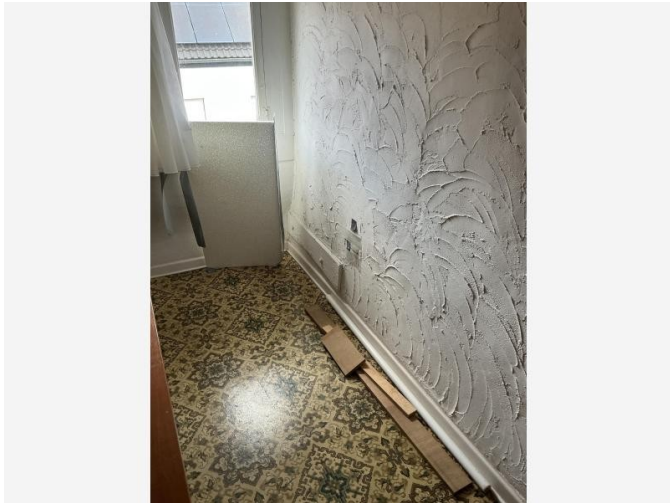
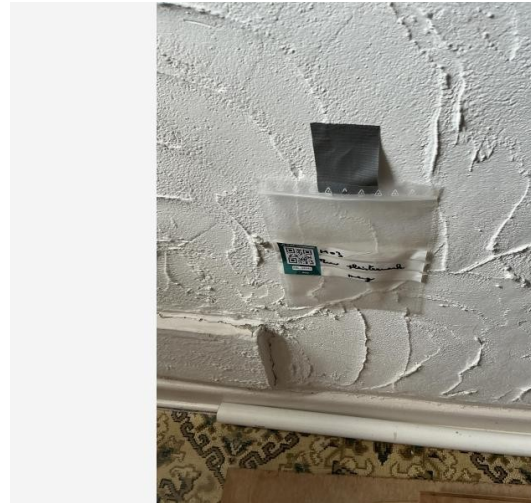
## Fiche 20: Ruw pleisterwerk binnenwand

Geen asbest

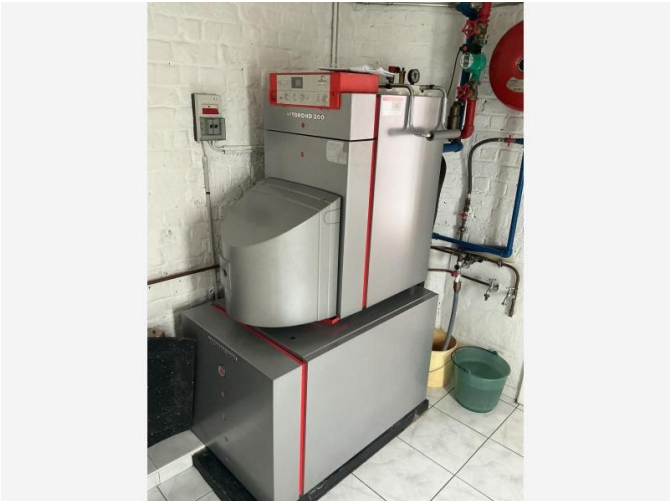
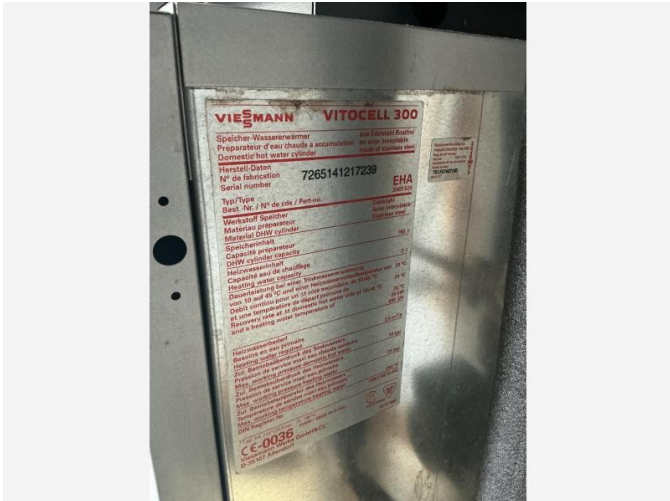
## Fiche 25: Materialen aan de stookketel niet waarneembaar.

| Beschrijving | Notitie | Terug te vinden op plannen |
|---|---|---|
| Fiche 25: Materialen aan de stookketel niet waarneembaar. | Zonder destructie van de ketel is het niet na te gaan of er asbesthoudende materialen aanwezig zijn.<br><br>Het bouwjaar van de ketel is 1998. | - |
