# Asbestinventarisatattest

Hooilaart 59, 9255 Buggenhout

Attestnummer : 20260805-000257.000

Uitgegeven op : 05.08.2026

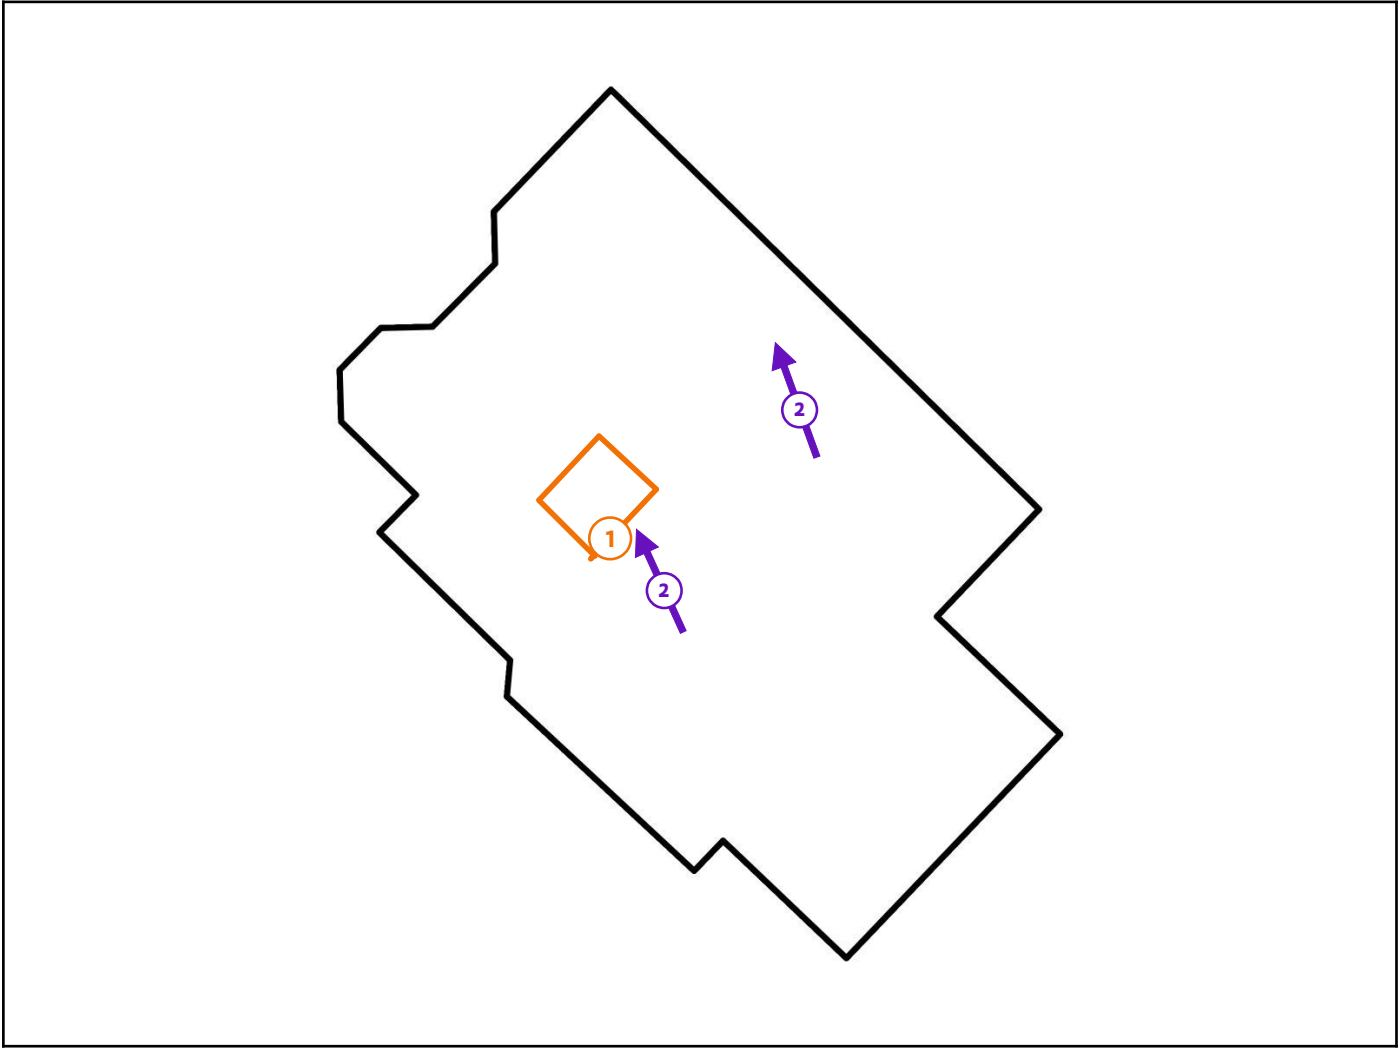
# Plan 1.10: Hoofdgebouw plan

| Beschrijving | Type | Actie |
|---|---|---|
| 1. Gevelleien | Asbestmateriaal | <a href="#">Verwijderen</a> |
| 2. Binnenzijde en bovenzijde van de schouw | Beperking | - |

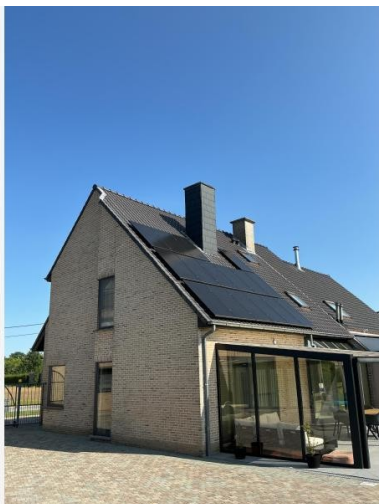
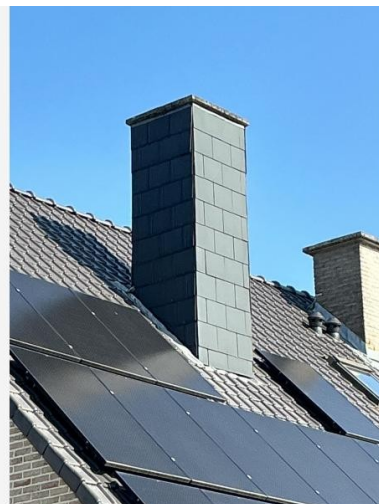
| Eindbeoordeling materiaalrisico | Verhoogd materiaalrisico en/of verhoogde kans op vezelvrijgave |

| Asbestsoort (vezeltype) | Crocidoliet aanwezig |
| Asbestconcentratie | Laag (< 50%) |
| Toestand van het materiaal | Matig beschadigd, matig verweerd |

| Asbestmateriaal | Dak- en gevelbekleding - Lei, shingle |
| Hoeveelheid (oppervlakte - aantal) | • 4,00 m <sup>2</sup> - 1 stuk |

Het asbestmateriaal valt onder de mijlpaal van 2034.

Verwijderen

- Hemelwater dat afspoelt van asbestcement daken of gevels kan asbestdeeltjes bevatten. Gebruik het enkel voor gesloten circuits (bv. spoelen toiletten). Reinig na het vervangen van het dak of de gevel de dakgoten en regenwaterput of -ton om asbesthoudend sediment of slib te verwijderen

- Eenvoudige handelingen: mag via doe-het-zelf of door werknemer(s) met opleidingsattest eenvoudige handelingen  
Bij het uitvoeren van eenvoudige handelingen, zoals toegestaan via doe-het-zelfmethoden of door werknemers met een opleidingsattest, is het gebruik van de juiste persoonlijke beschermingsmiddelen (PBM's) verplicht om blootstelling aan asbestvezels te voorkomen. Wij adviseren echter om asbest te laten verwijderen door een werknemer met opleidingscertificaat. Maar het is ook toegestaan via de doe-het-zelfmethode, mits de juiste voorzorgsmaatregelen en PBM's in acht worden genomen. De te gebruiken PBM's zijn:
  - FFP3-mondmasker of halfgelaatsmasker met P3 filter
  - wegwerpoverall (Tyvek CATIII, type 5 en 6)

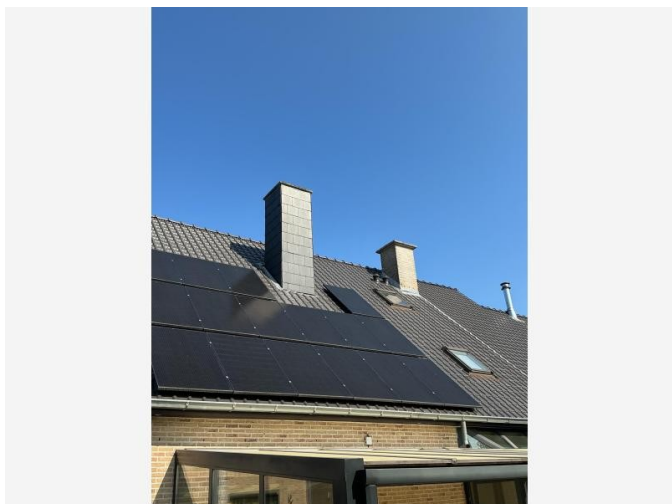
**Reden:** Het te onderzoeken materiaal situeert zich hoger dan 3,50 m te rekenen vanaf een veilige ondergrond

**Uitleg van de asbestdeskundige:** De binnenzijde van de schouw kon niet geïnspecteerd worden. Ook van buitenaf was inspectie onmogelijk omwille van de hoogte(hoger dan 3.5m). Asbestverdachte toepassingen kunnen aanwezig zijn. Dit betreft een beperking op middellange termijn.

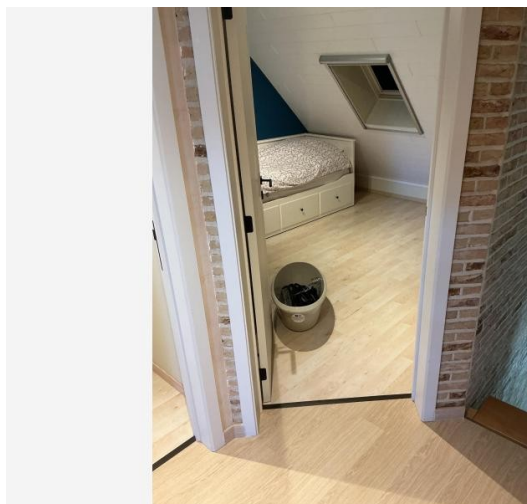
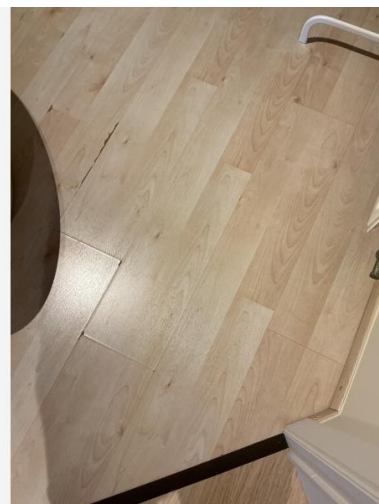
De aanwezige vloerbekleding is niet asbestverdacht. De onderliggende laag was echter niet inspecteerbaar zonder destructie tijdens de inspectie. Mogelijk is de onderliggende laag asbestverdacht.

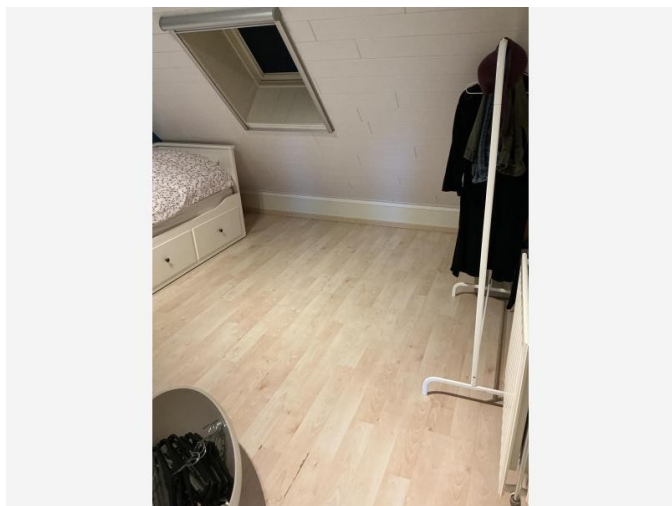
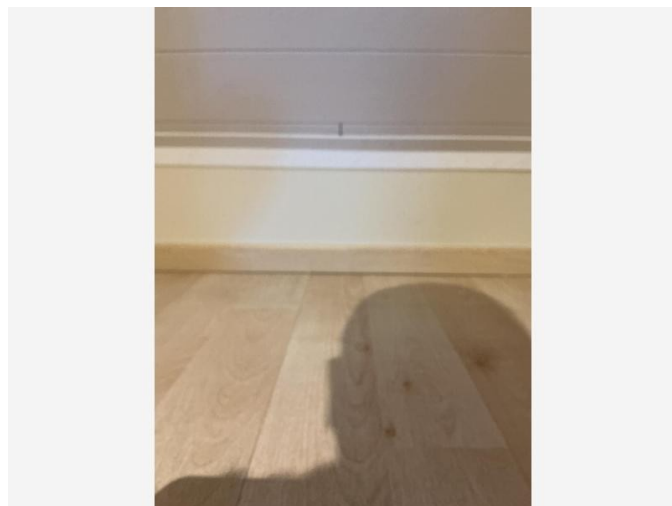
Zonder destructie kon niet nagegaan worden of er asbestverdachte materialen aanwezig zijn in de valse wand.

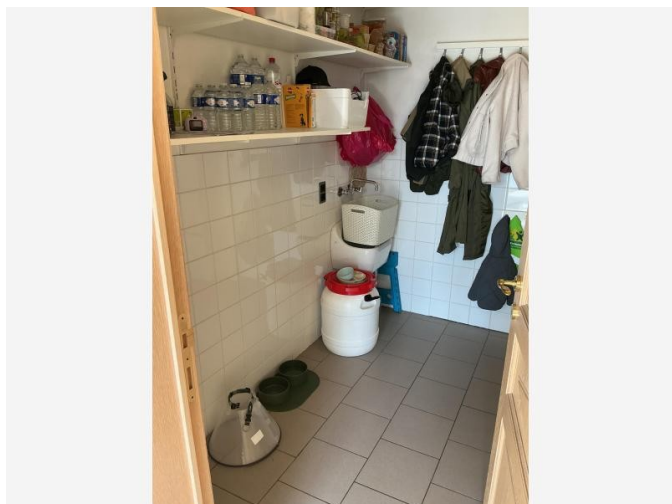
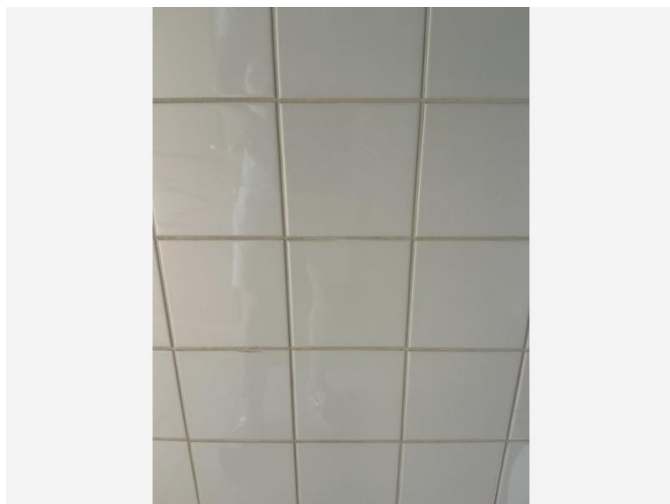
Op moment van de inspectie kon niet worden nagegaan of de tegellijm achter de muurtegels/plinten asbestverdacht is. Bij renovatie of verwijdering van de tegels dient het materiaal te worden geanalyseerd voor de werken van start gaan.

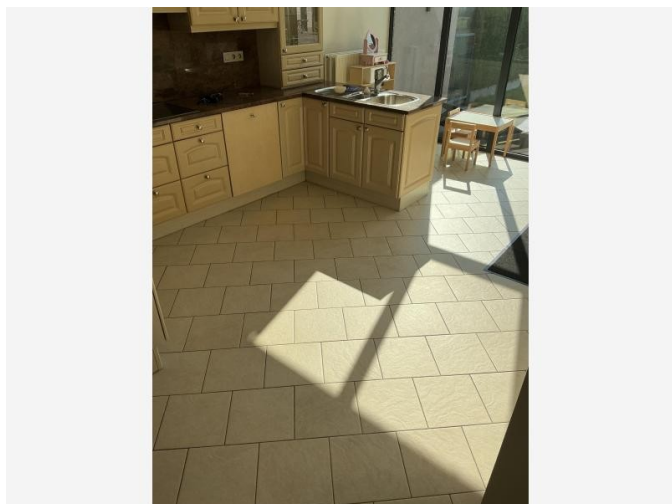
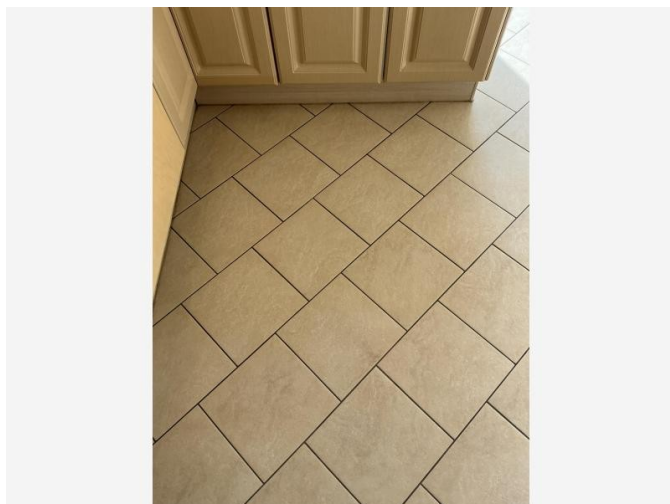
Op moment van de inspectie kon niet worden nagegaan of de

tegellijm onder de vloertegels of achter de plinttegels asbestverdacht is. Bij renovatie of verwijdering van de tegels dient het materiaal te worden geanalyseerd voor de werken van start gaan.

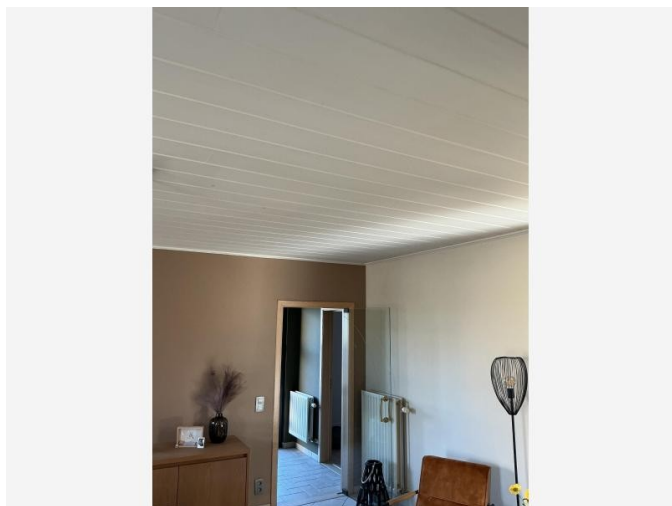
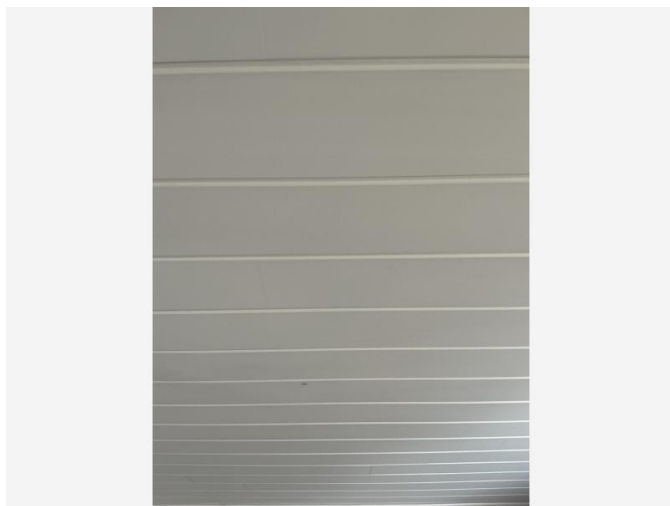
Het plafond bestaat uit niet-asbestverdachte houten platen . Zonder destructie is het niet mogelijk om na te gaan of er asbestverdachte materialen aanwezig zijn achter de houten platen.

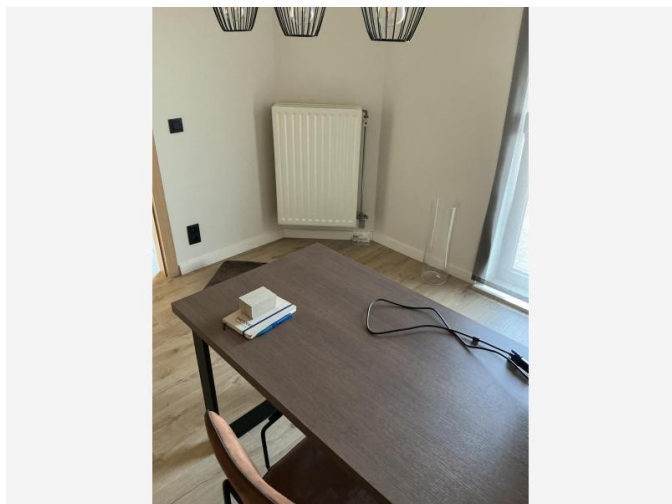
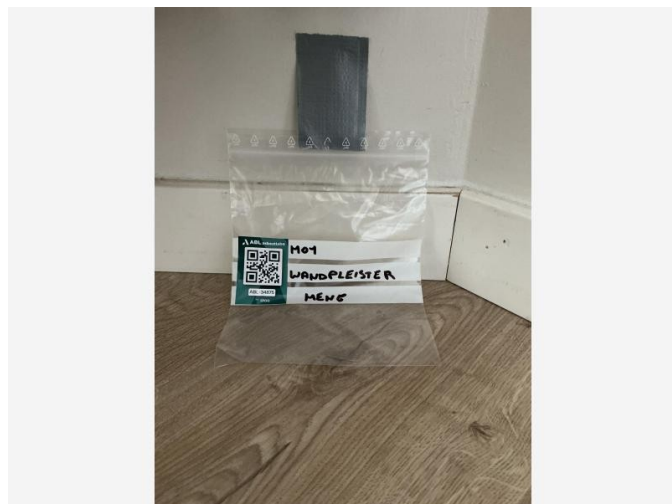
## Fiche 8: Pleisterwerk wanden

Geen asbest

| # | Type | Referentie | Resultaat |
|---|---|---|---|
| 8.1 | Mengmonster | M01 | Geen asbest |

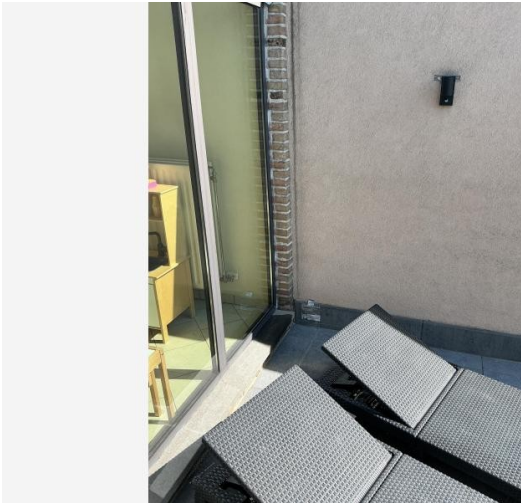
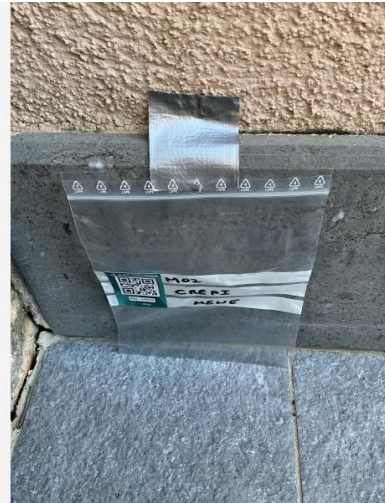
## Fiche 9: Crepi (buiten)

Geen asbest

| # | Type | Referentie | Resultaat |
|---|---|---|---|
| 9.1 | Mengmonster | M02 | Geen asbest |

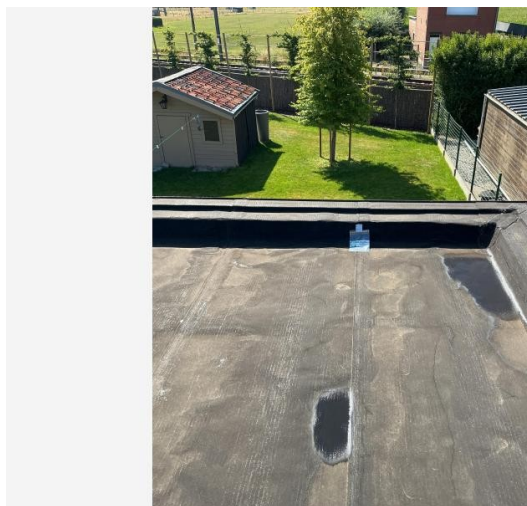
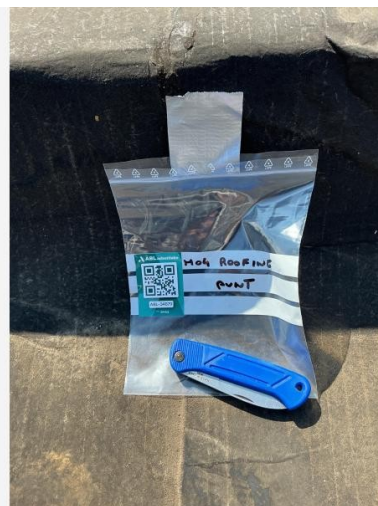
## Fiche 10: Dakbedekking - Roofing garage

Geen asbest

| # | Type | Referentie | Resultaat |
|---|---|---|---|
| 10.1 | Puntmonster | M04 | Geen asbest |

| Opmerking | <p>Er werd enkel een puntstaal genomen van de bovenste laag. Mogelijks zijn er onderliggende asbestverdachte lagen aanwezig die niet waarneembaar waren tijdens de inspectie. Wanneer bij renovatie- of sloopwerken blijkt dat er nog onderliggende lagen aanwezig zijn dient er hiervan een staal te worden genomen welke door een erkend laboratorium moet worden geanalyseerd.</p> <p>De hoeveelheid betreft een schatting.</p> |

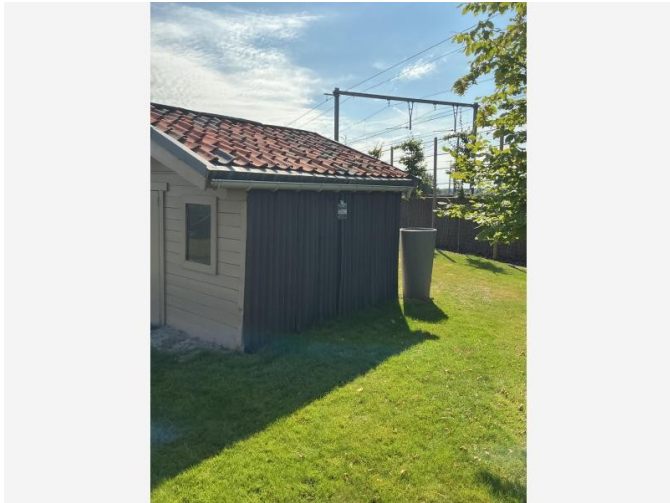
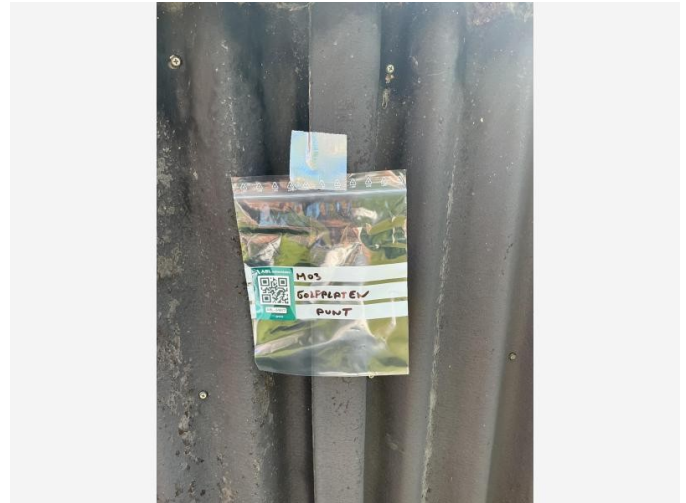
Geen asbest

| # | Type | Referentie | Resultaat |
|---|---|---|---|
| 11.1 | Puntmonster | M03 | Geen asbest |

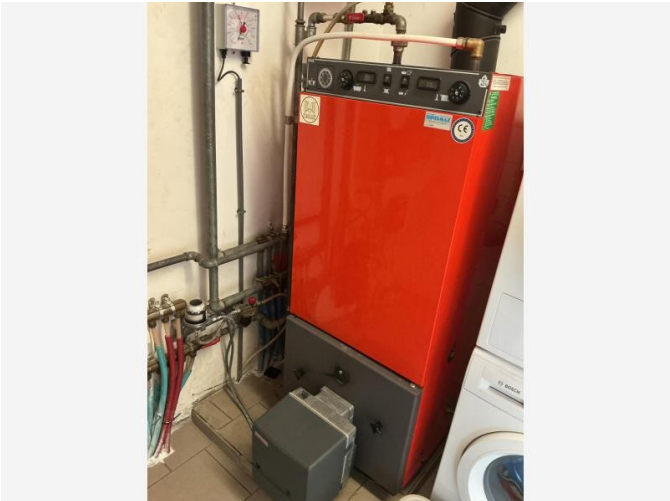
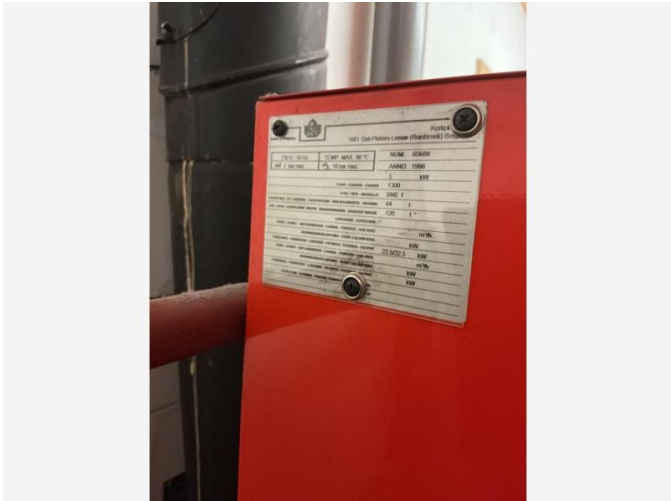
## Fiche 15: Materialen aan de stookketel niet waarneembaar.

| Beschrijving | Notitie | Terug te vinden op plannen |
|---|---|---|
| Fiche 15: Materialen aan de stookketel niet waarneembaar. | Zonder destructie van de ketel is het niet na te gaan of er asbesthoudende materialen aanwezig zijn.<br><br>Het bouwjaar van de ketel is 1998. | - |
