## Keuringsverslag van een elektrische laagspanning- en zeer lage spanningsinstallatie

### NIET CONFORM

Straatnaam Wolvertemsesteenweg  
Huisnummer 54  
Busnummer  
Postcode 1785  
Gemeente MERCHTEM  
Land België

Controlebezoek van een oude huishoudelijke elektrische installatie van een wooneenheid bij verkoop op vraag van de verkoper volgens (KB 08/09/2019) - AREI Boek 1- 8.4.2. en 8.2.1. en 4.2.4.3.

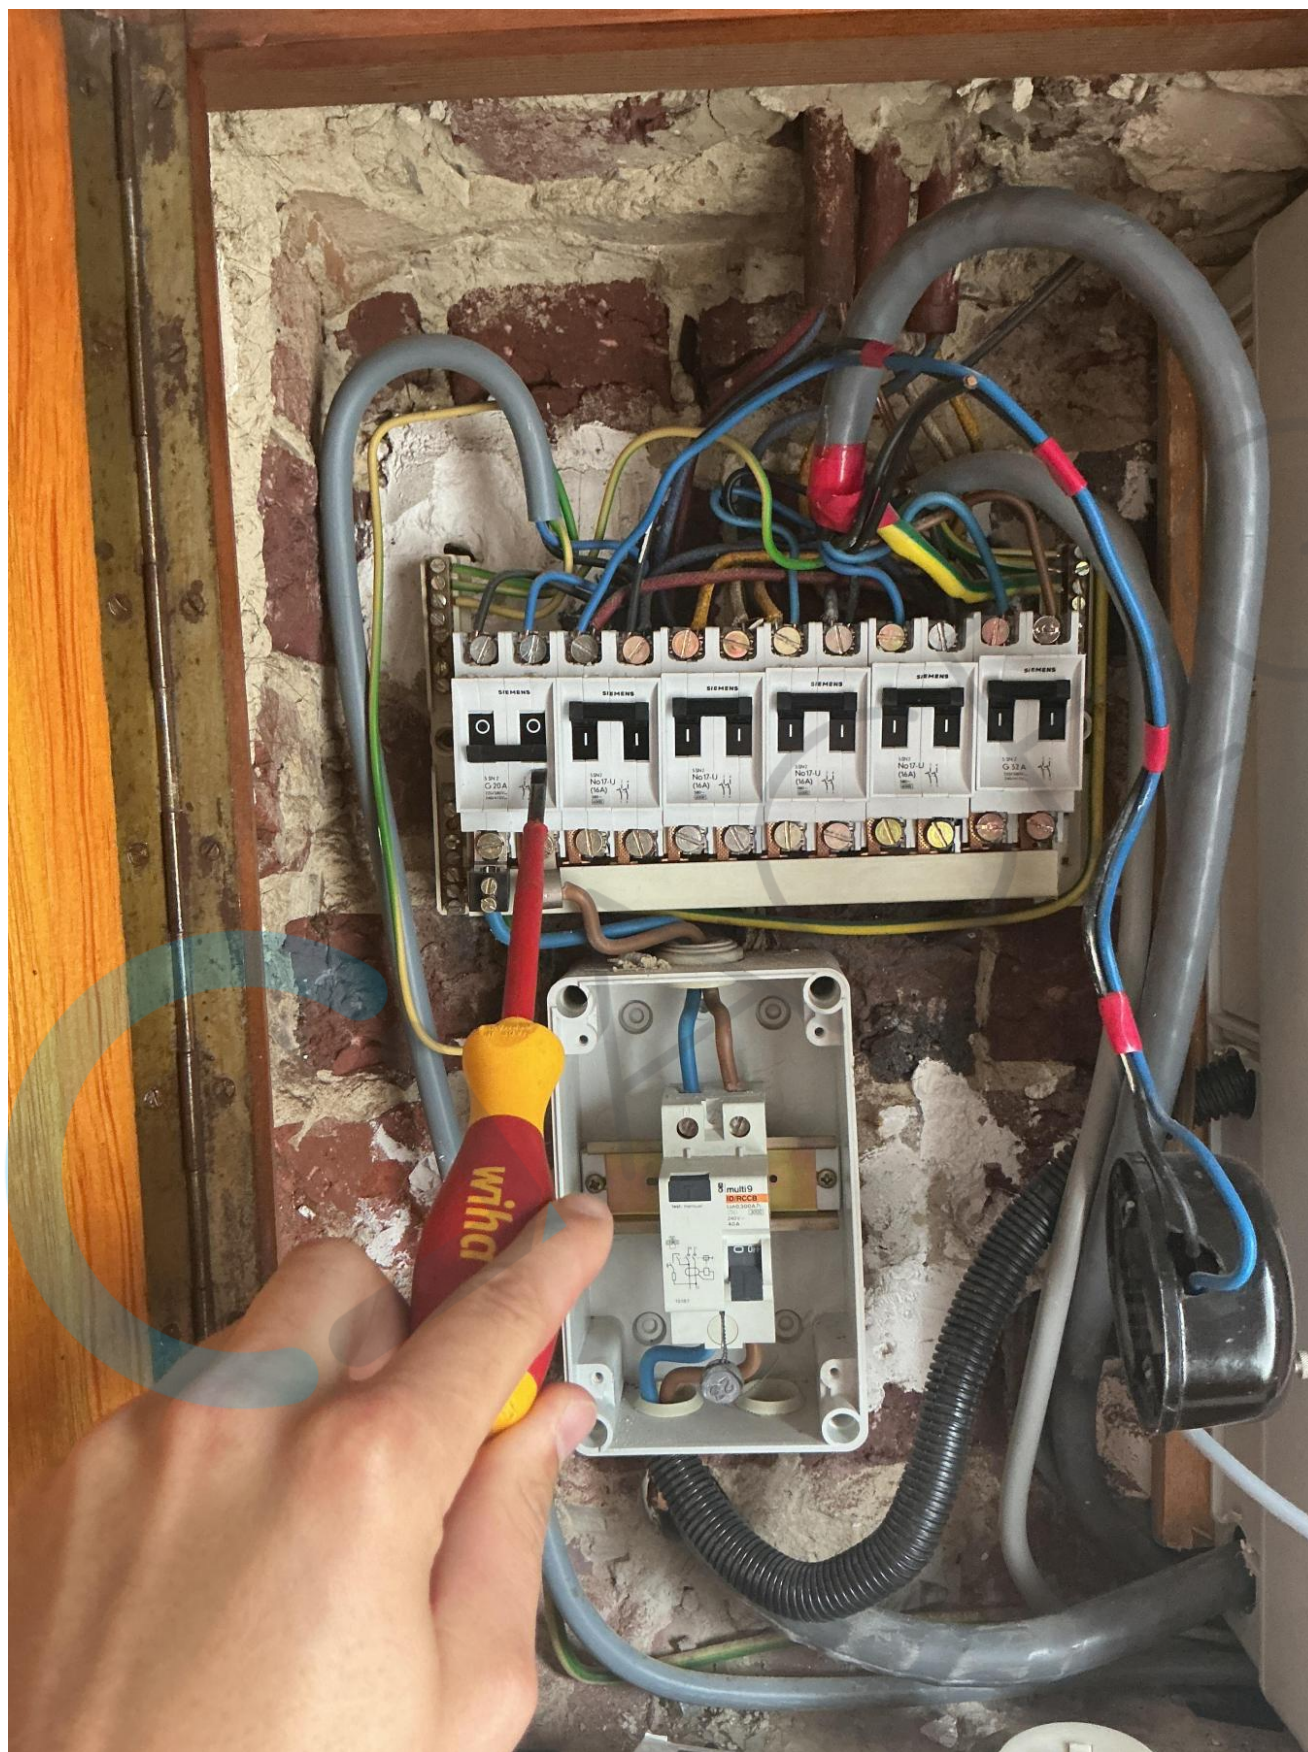
## Isolati weerstand nok

- I2.02 De waarde van de isolatieweerstand van één of meerdere stroombanen is kleiner dan 0,5M ohm. (Boek 1 Onderafdeling 6.4.5.1.) Zie bijlage
- I3.08 Een demonteerbaar aansluitstuk (aardingsonderbreker) moet steeds gemakkelijk bereikbaar zijn. (Boek 1 Onderafdeling 5.1.5.1. en 5.4.3.5.)
