Asbestinventarisattest

Meerstraat 23, 1840 Londerzeel

Attestnummer : **20260528-000280.000**
Uitgegeven op : **28.05.2026**
Geldig tot : **28.05.2031**

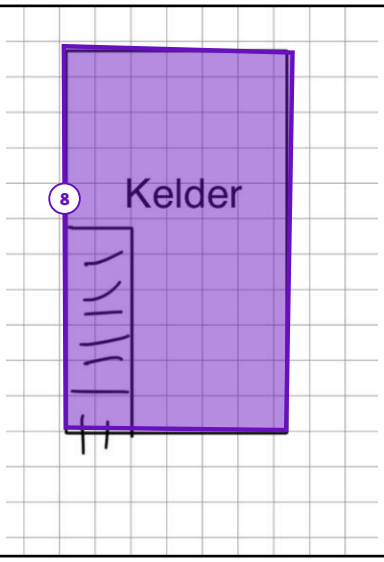
Plan 1.1: Kelder

Beschrijving	Type	Actie
8. Kelder niet toegankelijk	Beperking	-

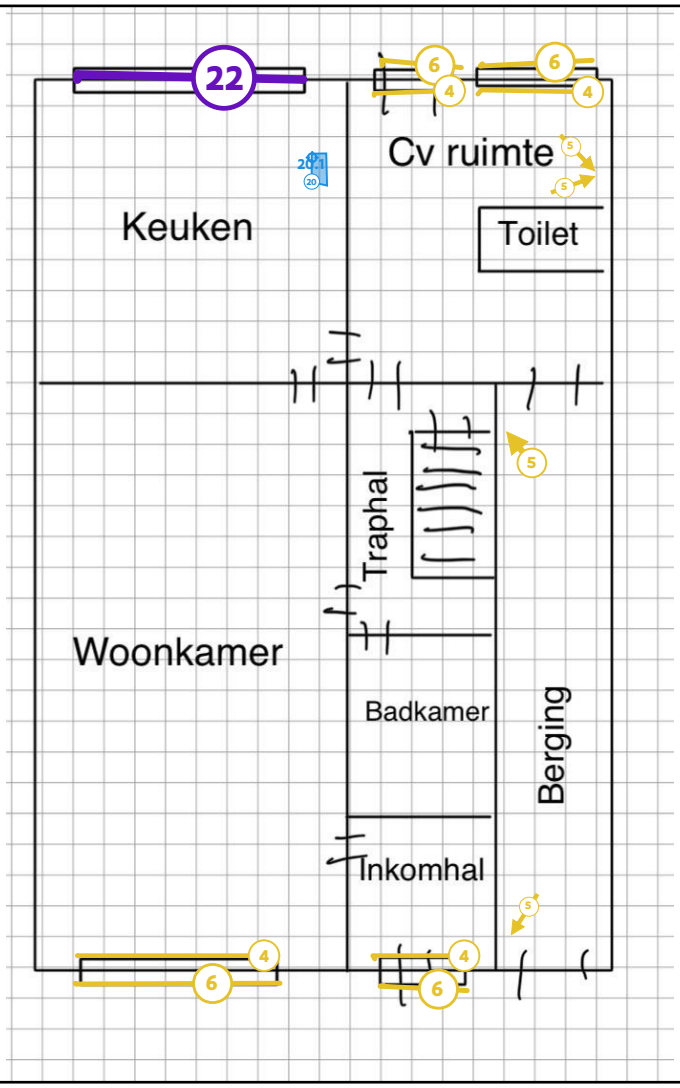
Plan 1.2: Gelijkvloers

Beschrijving	Type	Actie
4. Mastiek/kit tussen glas en profiel - Binnen	Asbestmateriaal	Zorgvuldig beheren
5. Bakeliet schakelmateriaal	Asbestmateriaal	Zorgvuldig beheren
6. Mastiek/kit tussen glas en profiel - buiten	Asbestmateriaal	Zorgvuldig beheren
20. Ontdreuningsplaat/anti-dreunplaat onder spoelbak	Geen asbest	-
20.1 Code: M08	Puntmonster	-
22. Afkitting ramen siliconen	Overige ruimte of materiaal	-

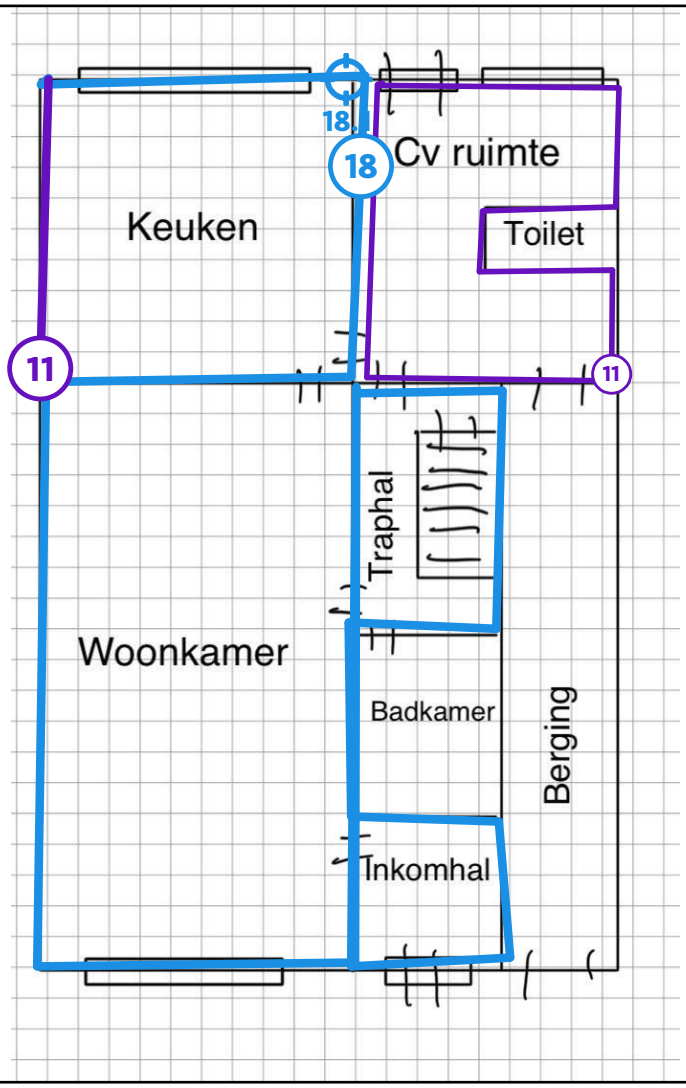
Plan 1.3: Gelijkvloers

Beschrijving	Type	Actie
11. Valse wand(en)/voorzetwand(en) - Gipskarton-hout	Advies	-
18. Pleisterwerk wanden	Geen asbest	-
18.1 Code: M02	Mengmonster	-

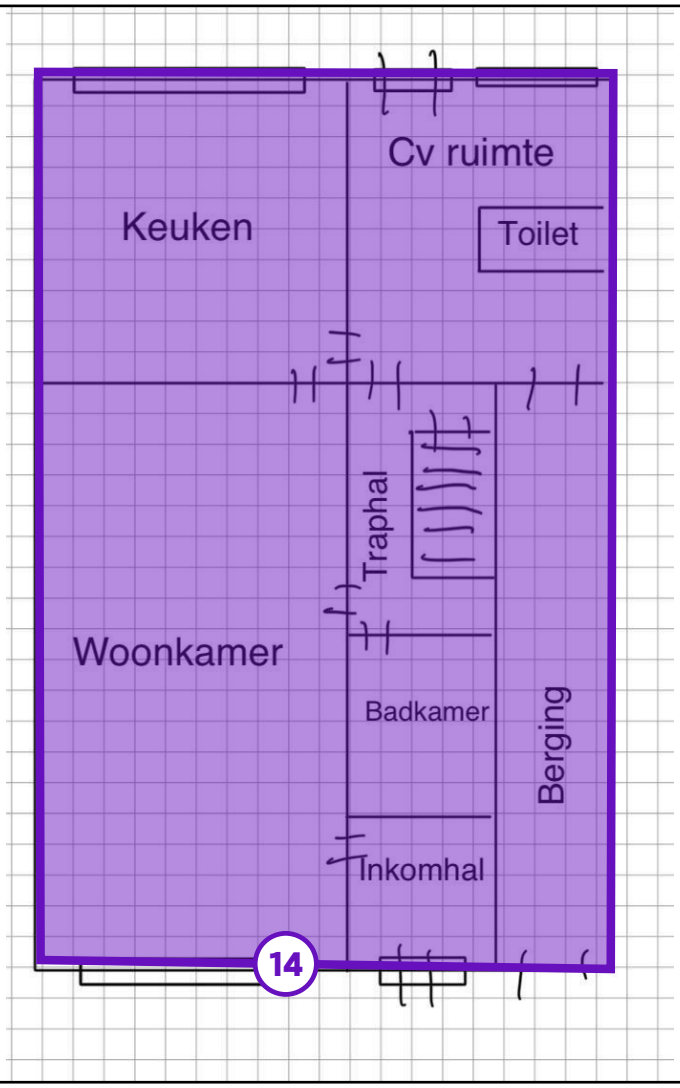
Plan 1.4: Gelijkvloers

Beschrijving	Type	Actie
14. Tegellijm onder vloertegels	Advies	-

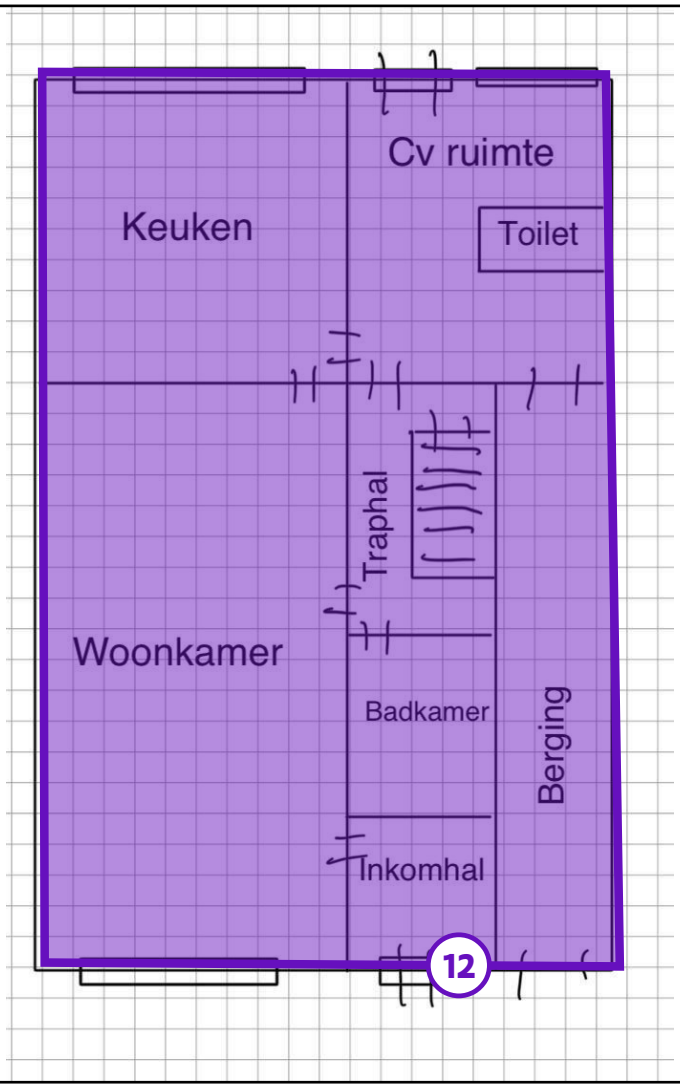
Plan 1.5: Gelijkvloers

Beschrijving	Type	Actie
12. Plafondafwerking in gipskarton/hout/pvc	Advies	-

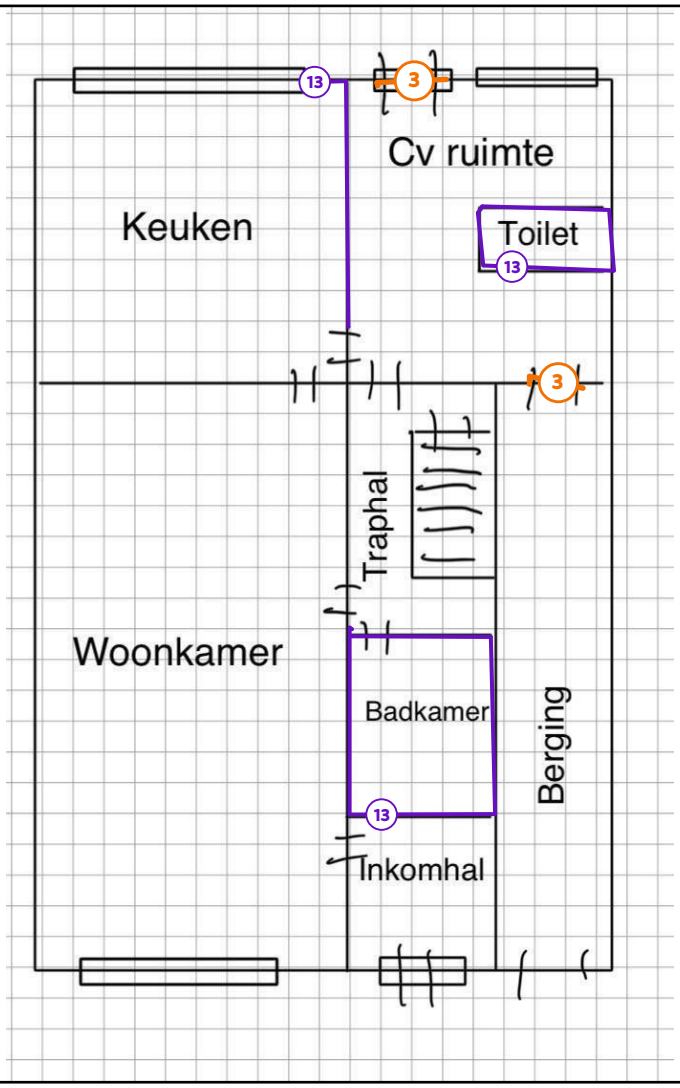
Plan 1.6: Gelijkvloers

Beschrijving	Type	Actie
3. Asbestcementplaat in schrijnwerk	Asbestmateriaal	Verwijderen
13. Tegellijm achter wandtegels & plinten	Advies	-

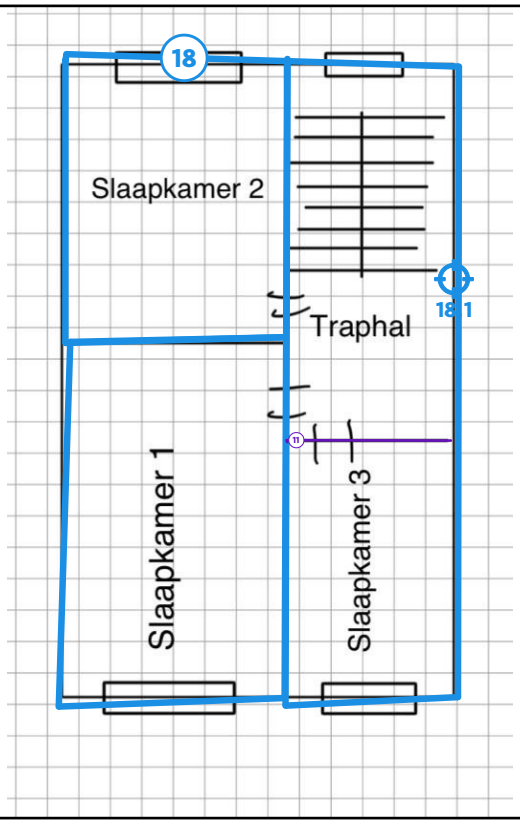
Plan 1.7: 1Ste verdieping

Beschrijving	Type	Actie
11. Valse wand(en)/voorzetwand(en) - Gipskarton-hout	Advies	-
18. Pleisterwerk wanden	Geen asbest	-
18.1 Code: M02	Mengmonster	-

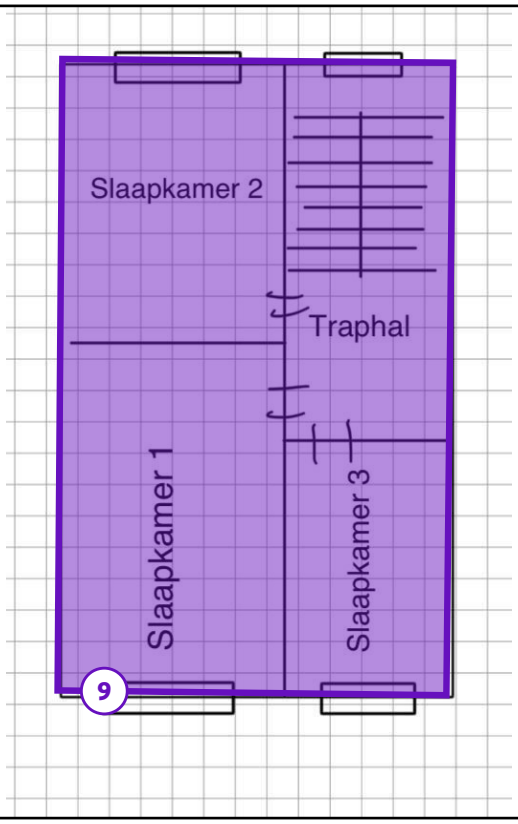
Plan 1.8: 1Ste verdieping

Beschrijving	Type	Actie
9. Vloerbekleding 1ste verdieping - Niet verdacht	Advies	-

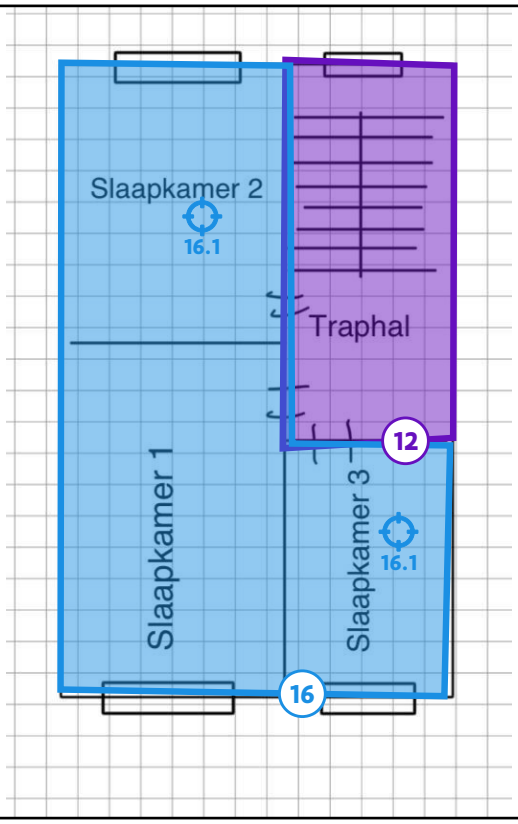
Plan 1.9: 1Ste verdieping

Beschrijving	Type	Actie
12. Plafondafwerking in gipskarton/hout/pvc	Advies	-
16. Pleisterwerk plafonds	Geen asbest	-
16.1 Code: M03	Mengmonster	-

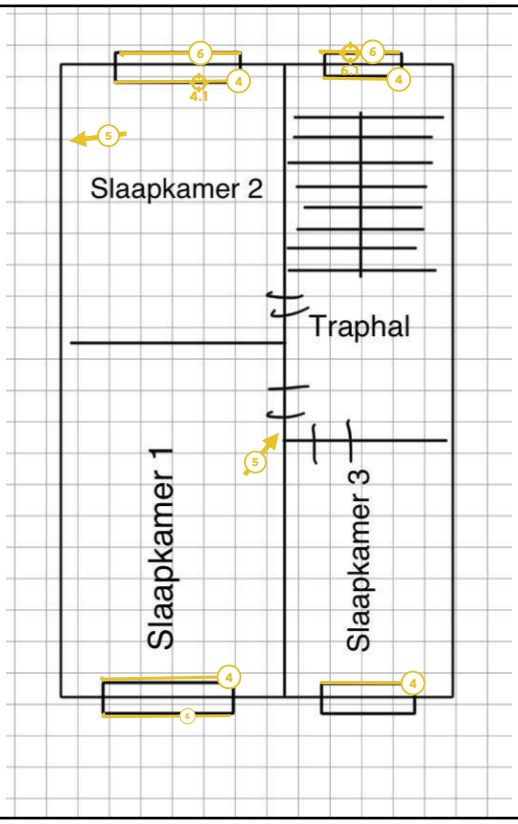
Plan 1.10: 1Ste verdieping

Beschrijving	Type	Actie
4. Mastiek/kit tussen glas en profiel - Binnen	Asbestmateriaal	Zorgvuldig beheren
4.1 Code: M04	Puntmonster	-
5. Bakeliet schakelmateriaal	Asbestmateriaal	Zorgvuldig beheren
6. Mastiek/kit tussen glas en profiel - buiten	Asbestmateriaal	Zorgvuldig beheren
6.1 Code: M05	Puntmonster	-

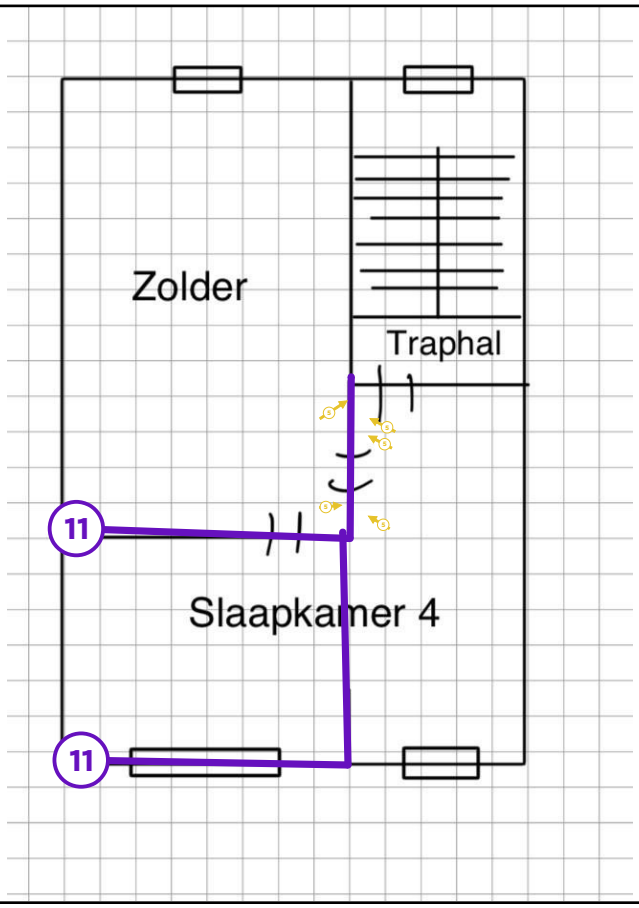
Plan 1.11: 2de verdieping

Beschrijving	Type	Actie
5. Bakeliet schakelmateriaal	Asbestmateriaal	Zorgvuldig beheren
11. Valse wand(en)/voorzetwand(en) - Gipskarton-hout	Advies	-

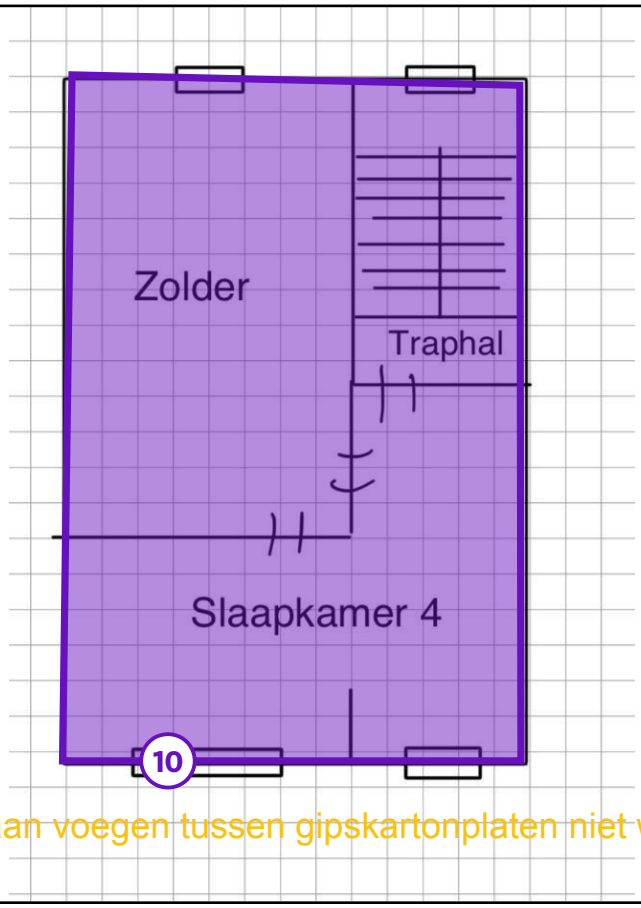
Plan 1.12: 2de verdieping

alle afsmeerlagen aan voegen tussen gipskartonplaten niet waarneembaar

Beschrijving	Type	Actie
10. Vloerbekleding 2de verdieping - Niet verdacht	Advies	-
15. Afsmeerlagen aan voegen tussen gipskartonplaten	Advies	-

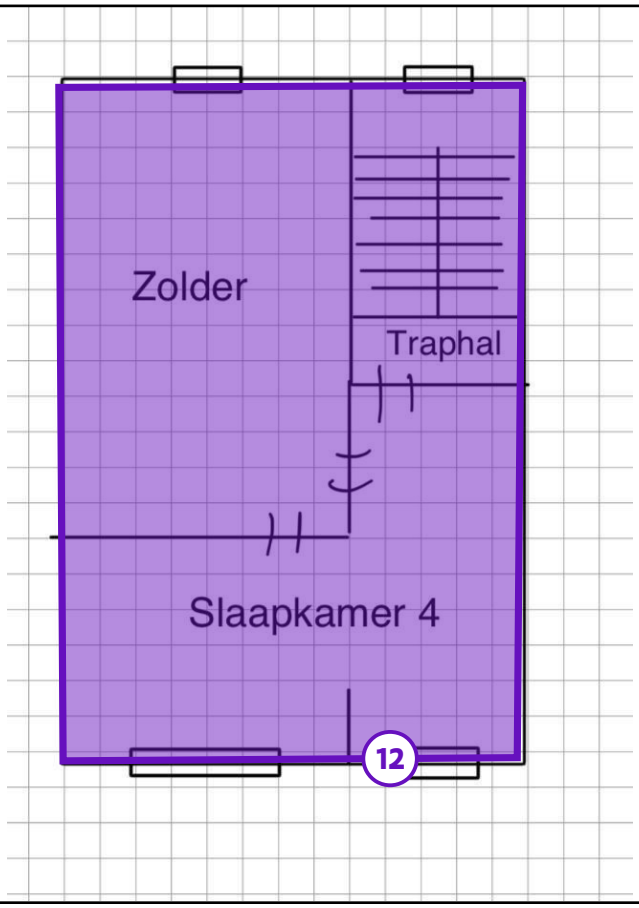
Plan 1.13: 2de verdieping

Beschrijving	Type	Actie
12. Plafondafwerking in gipskarton/hout/pvc	Advies	-

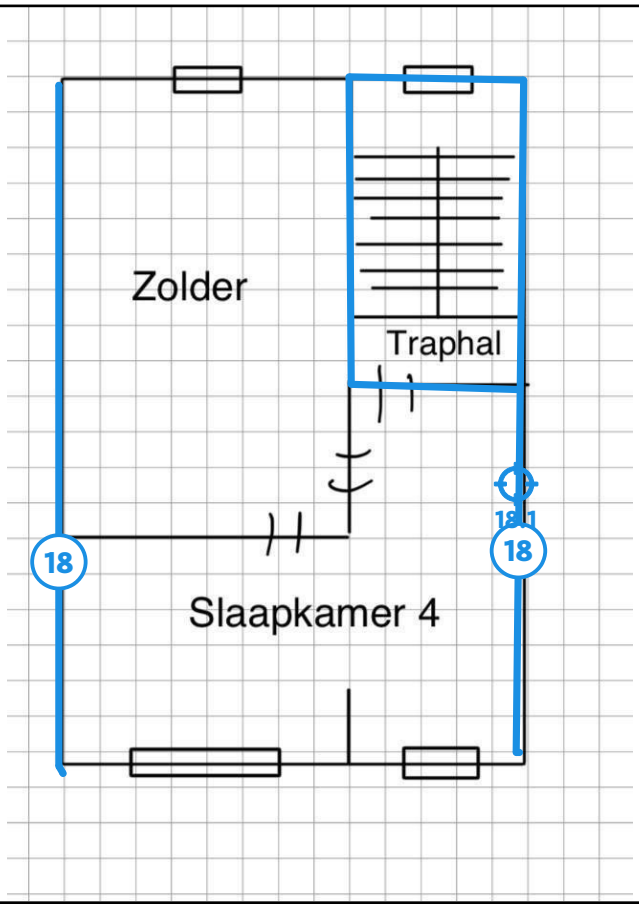
Plan 1.14: 2de verdieping

Beschrijving	Type	Actie
18. Pleisterwerk wanden	Geen asbest	-
18.1 Code: M02	Mengmonster	-

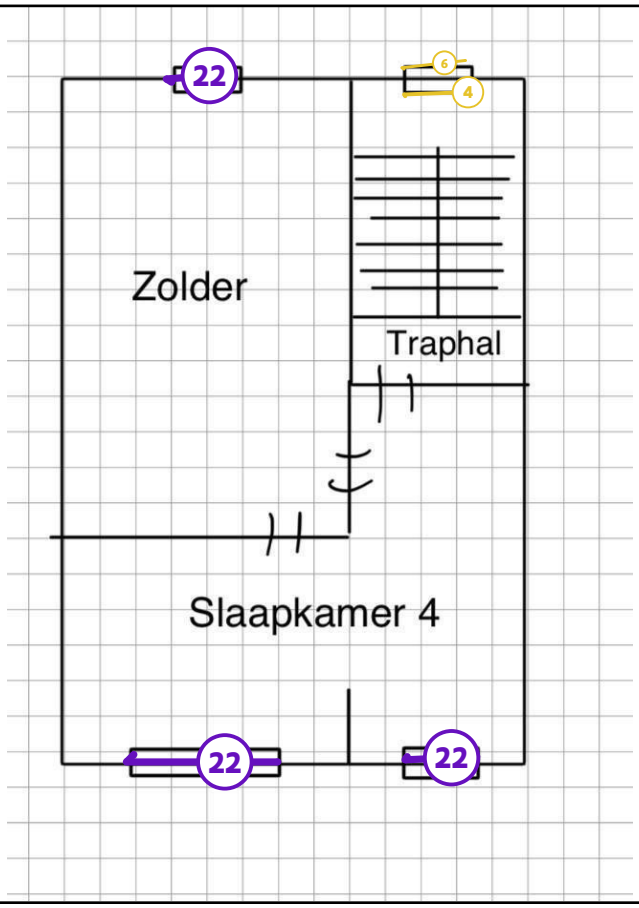
Plan 1.15: 2de verdieping

Beschrijving	Type	Actie
4. Mastiek/kit tussen glas en profiel - Binnen	Asbestmateriaal	Zorgvuldig beheren
6. Mastiek/kit tussen glas en profiel - buiten	Asbestmateriaal	Zorgvuldig beheren
22. Afkitting ramen siliconen	Overige ruimte of materiaal	-

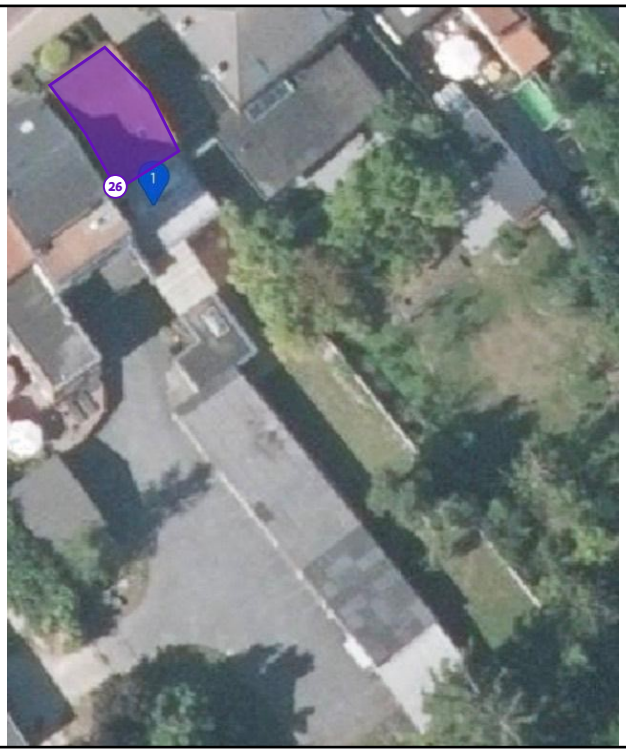
Plan 1.16: Dak

Beschrijving	Type	Actie
26. Onderdak-niet aanwezig	Overige ruimte of materiaal	-

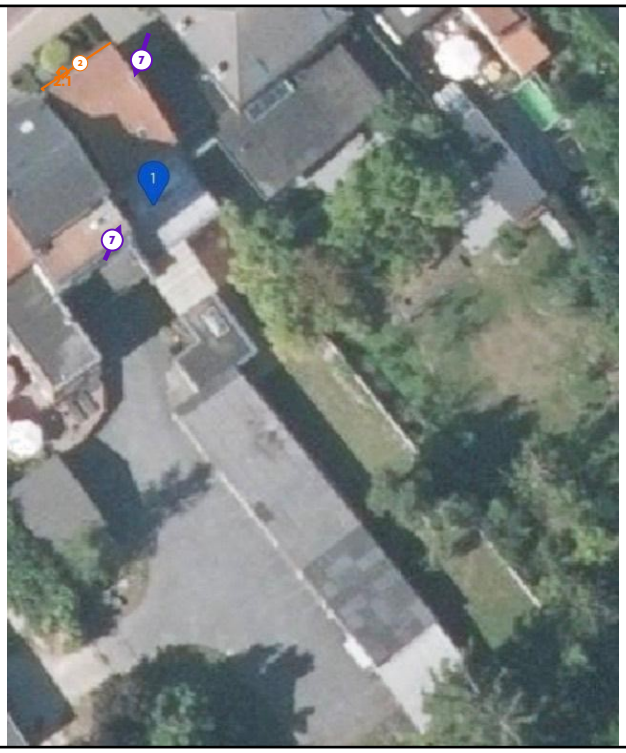
Plan 1.17: Dak

Beschrijving	Type	Actie
2. Gevelleien	Asbestmateriaal	Verwijderen
2.1 Code: M01	Puntmonster	-
7. Binnenzijde en bovenzijde van de schouw	Beperking	-

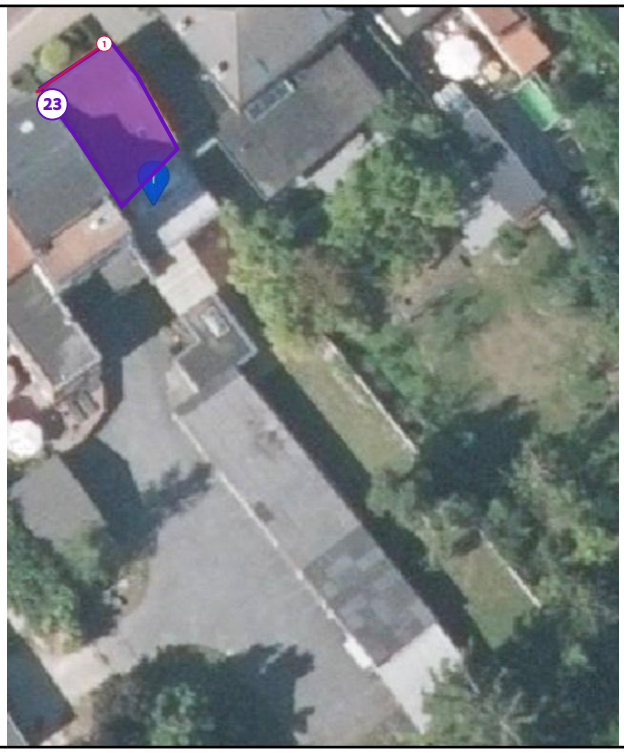
Plan 1.18: Dak

Beschrijving	Type	Actie
1. Dakgoot - Contaminatie	Asbestmateriaal	Dringend verwijderen
23. Dakbedekking dakpannen - niet verdacht	Overige ruimte of materiaal	-

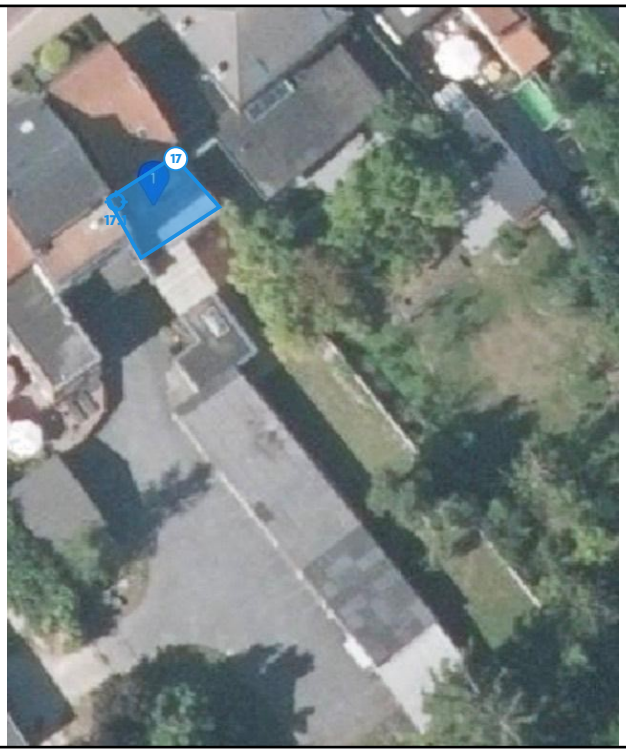
Plan 1.19: Dak

Beschrijving	Type	Actie
17. Dakbedekking woning - Roofing	Geen asbest	-
17.1 Code: M06	Puntmonster	-

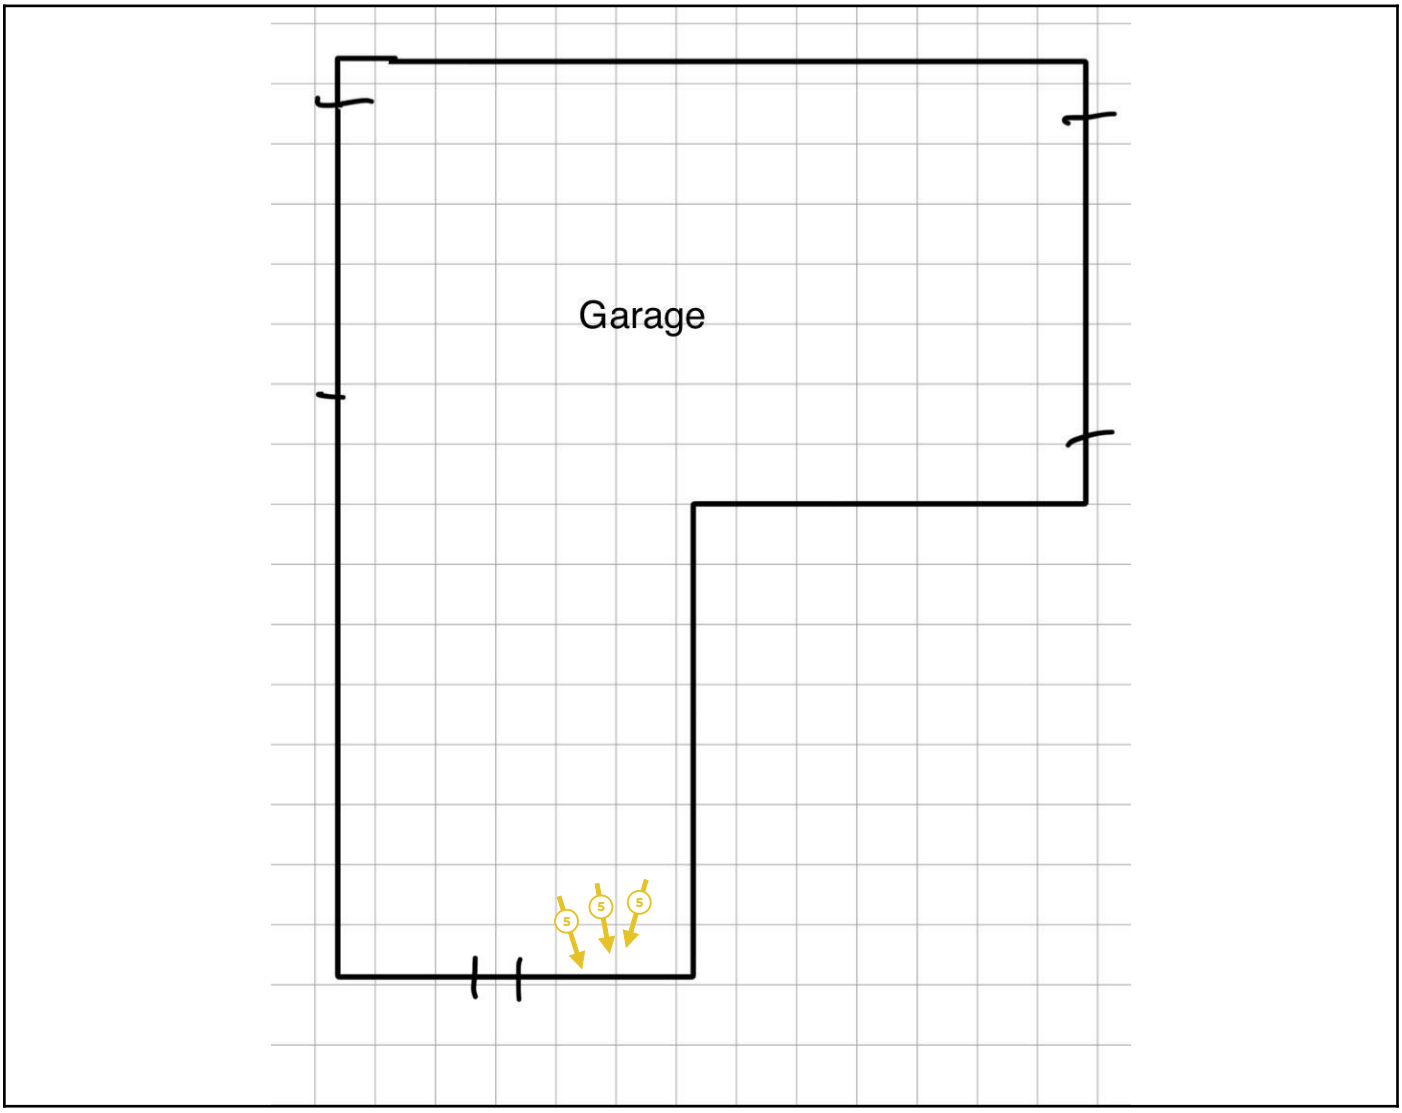
Plan 3.1: Garage

Beschrijving	Type	Actie
5. Bakeliet schakelmateriaal	Asbestmateriaal	Zorgvuldig beheren

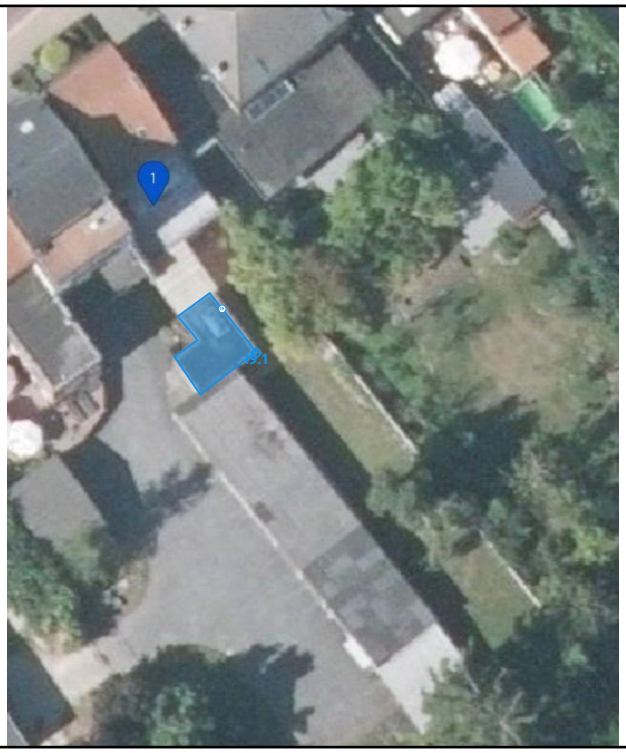
Plan 3.2: Dak

Beschrijving	Type	Actie
19. Dakbedekking garage - Roofing	Geen asbest	-
19.1 Code: M07	Puntmonster	-

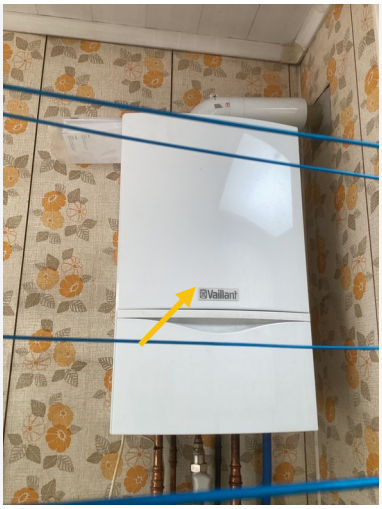
Situeringsfoto

Fiche 21: Niet-asbestverdachte stookketel
