Asbestinventarisatetest

Stuikberg 56, 1840 Londerzeel

Attestnummer : 20251002-000171.000

Uitgegeven op : 02.10.2025

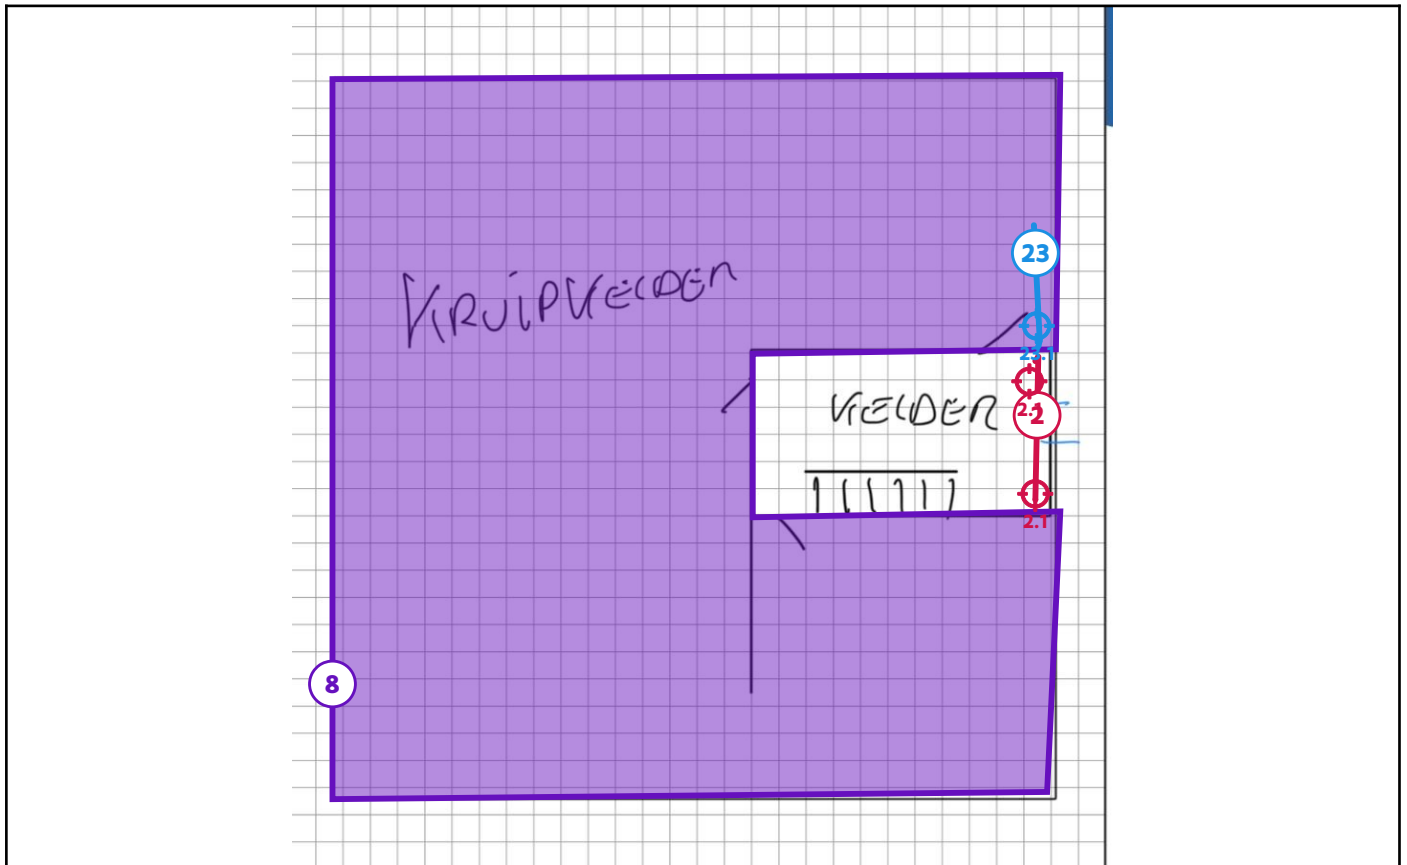
Plan 1.1: Kelder

Beschrijving	Type	Actie
2. Leidingisolatie - Gips recht	Asbestmateriaal	Dringend verwijderen
2.1 Code: M04	Mengmonster	-
8. Kruipkelder	Beperking	-
23. Leidingisolatie - Bitumen	Geen asbest	-
23.1 Code: M05	Puntmonster	-

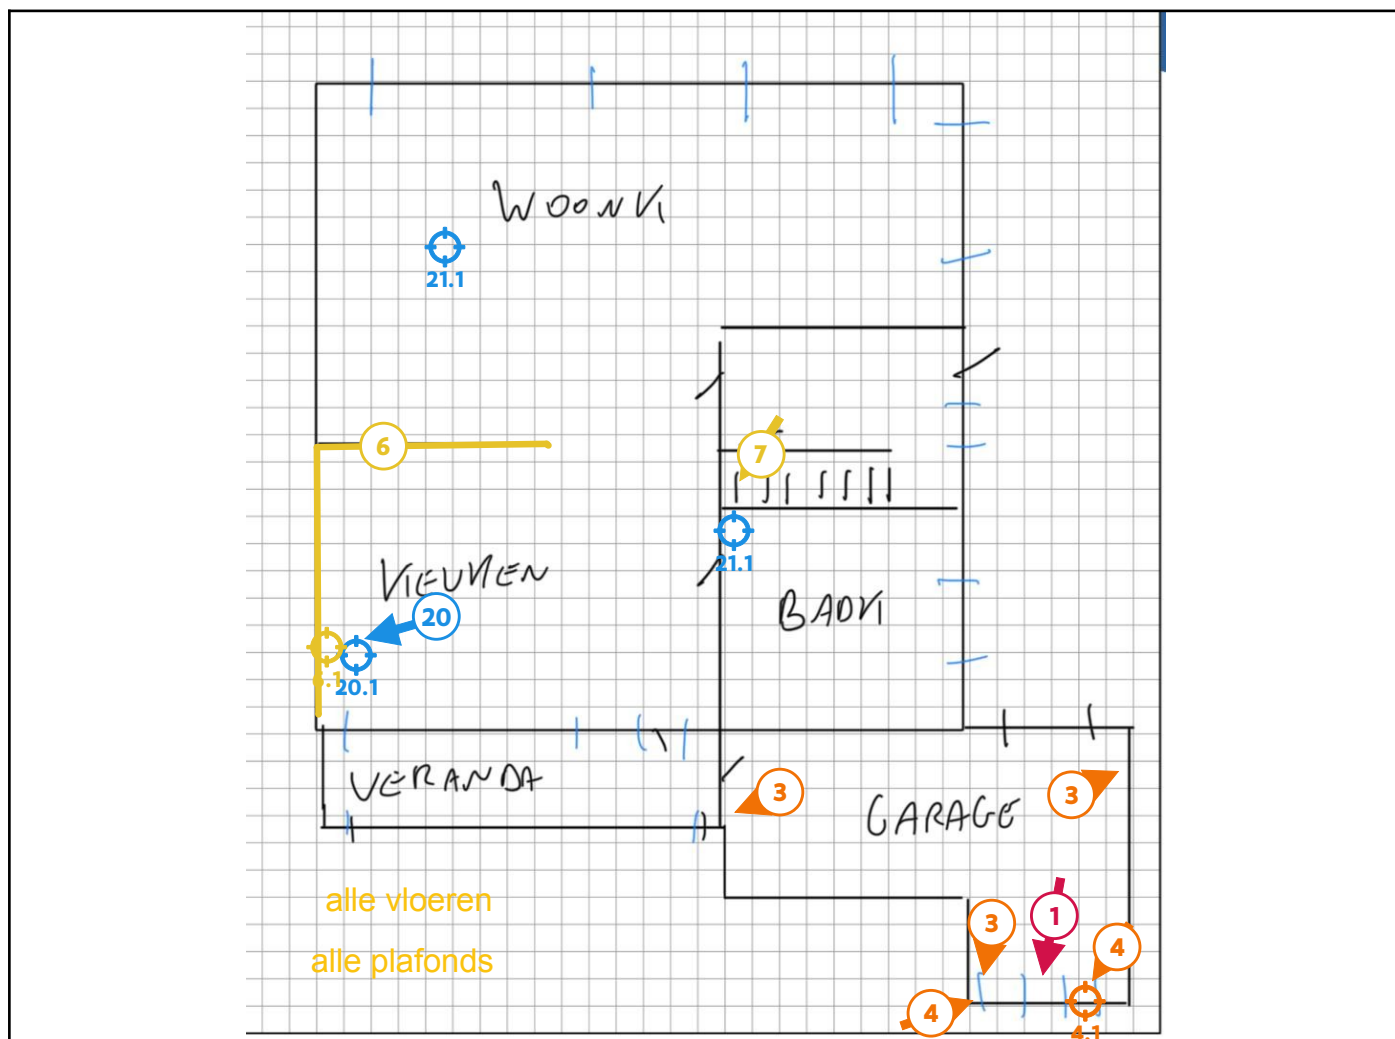
Plan 1.2: Gelijkvloers

Beschrijving	Type	Actie
1. Leien garage	Asbestmateriaal	Dringend verwijderen
3. Bakeliet - Stopcontacten & schakelaars (binnen)	Asbestmateriaal	Verwijderen
4. Stopverf	Asbestmateriaal	Verwijderen
4.1 Code: M08	Puntmonster	-
6. Cementplaat keuken	Asbestmateriaal	Zorgvuldig beheren
6.1 Code: M06	Puntmonster	-

7. Bakeliet meter- en zekering kast	Asbestmateriaal	Zorgvuldig beheren
11. Tegellijm achter vloertegels en plinttegels	Advies	-
20. Coating	Geen asbest	-
20.1 Code: M03	Puntmonster	-
21. Pleisterwerk plafonds	Geen asbest	-
21.1 Code: M02	Mengmonster	-

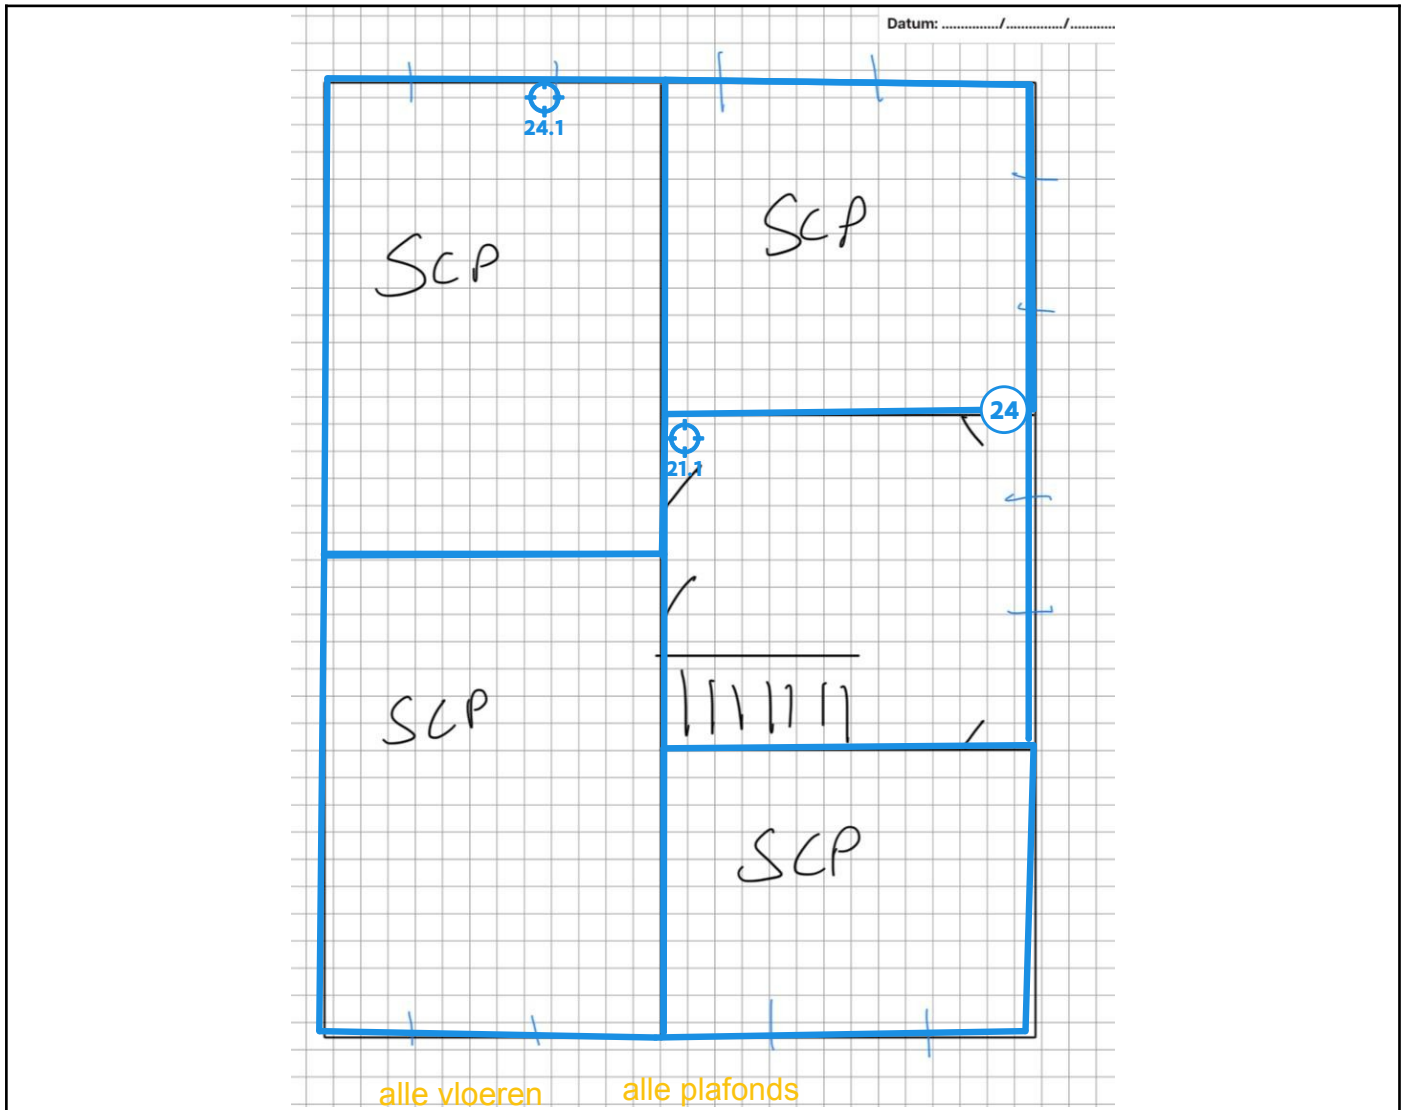
Plan 1.3: 1ste verdieping

Beschrijving	Type	Actie
12. Vloerbekleding - Niet verdacht	Advies	-
21. Pleisterwerk plafonds	Geen asbest	-
21.1 Code: M02	Mengmonster	-
24. Pleisterwerk wanden	Geen asbest	-
24.1 Code: M01	Mengmonster	-

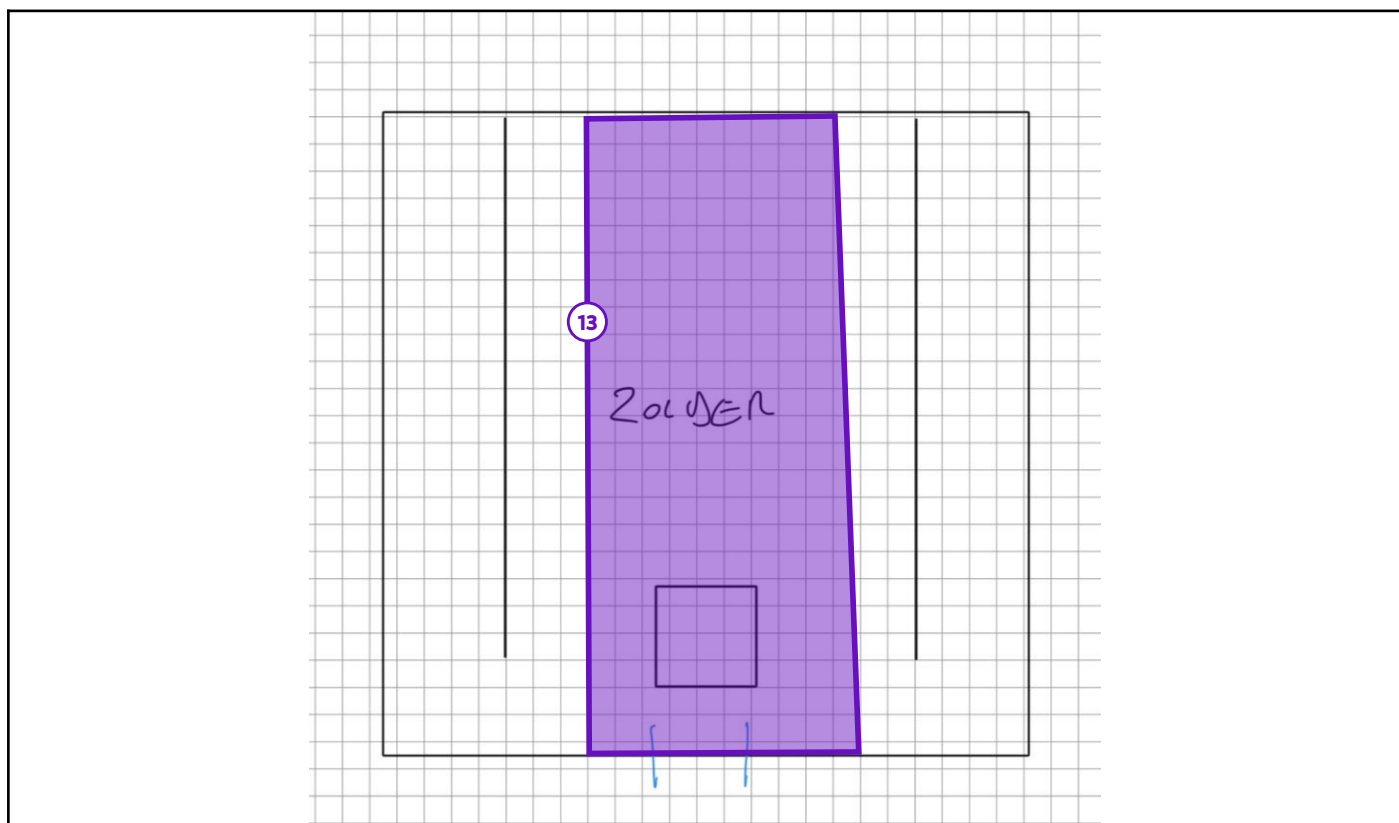
Plan 1.4: Zolder

Beschrijving	Type	Actie
13. Zolder zonder toegangsluik	Advies	-

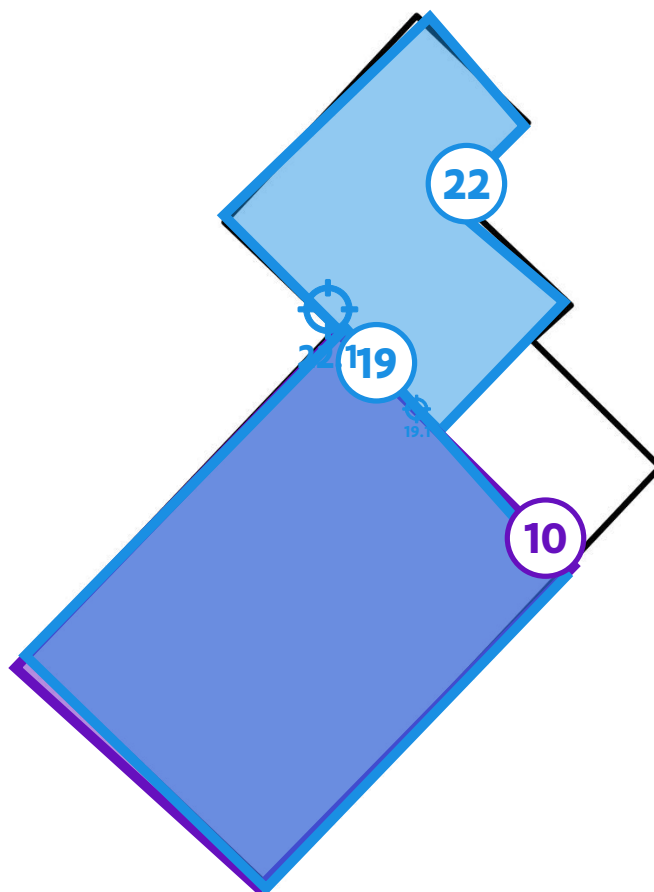
Plan 1.5: Dakplan

er zijn mogelijks niet inspecteerbare ondergrondse leidingen aanwezig.

alle radiatoren.

Beschrijving	Type	Actie
10. Onderdak - Niet verdacht	Advies	-
14. Ondergrondse leidingen	Advies	-
16. Radiatoren - Dichtingen	Advies	-
19. Dakbedekking - Dakleien	Geen asbest	-

19.1 Code: M07	Puntmonster	-
22. Dakbedekking - Roofing	Geen asbest	-
22.1 Code: M11	Puntmonster	-

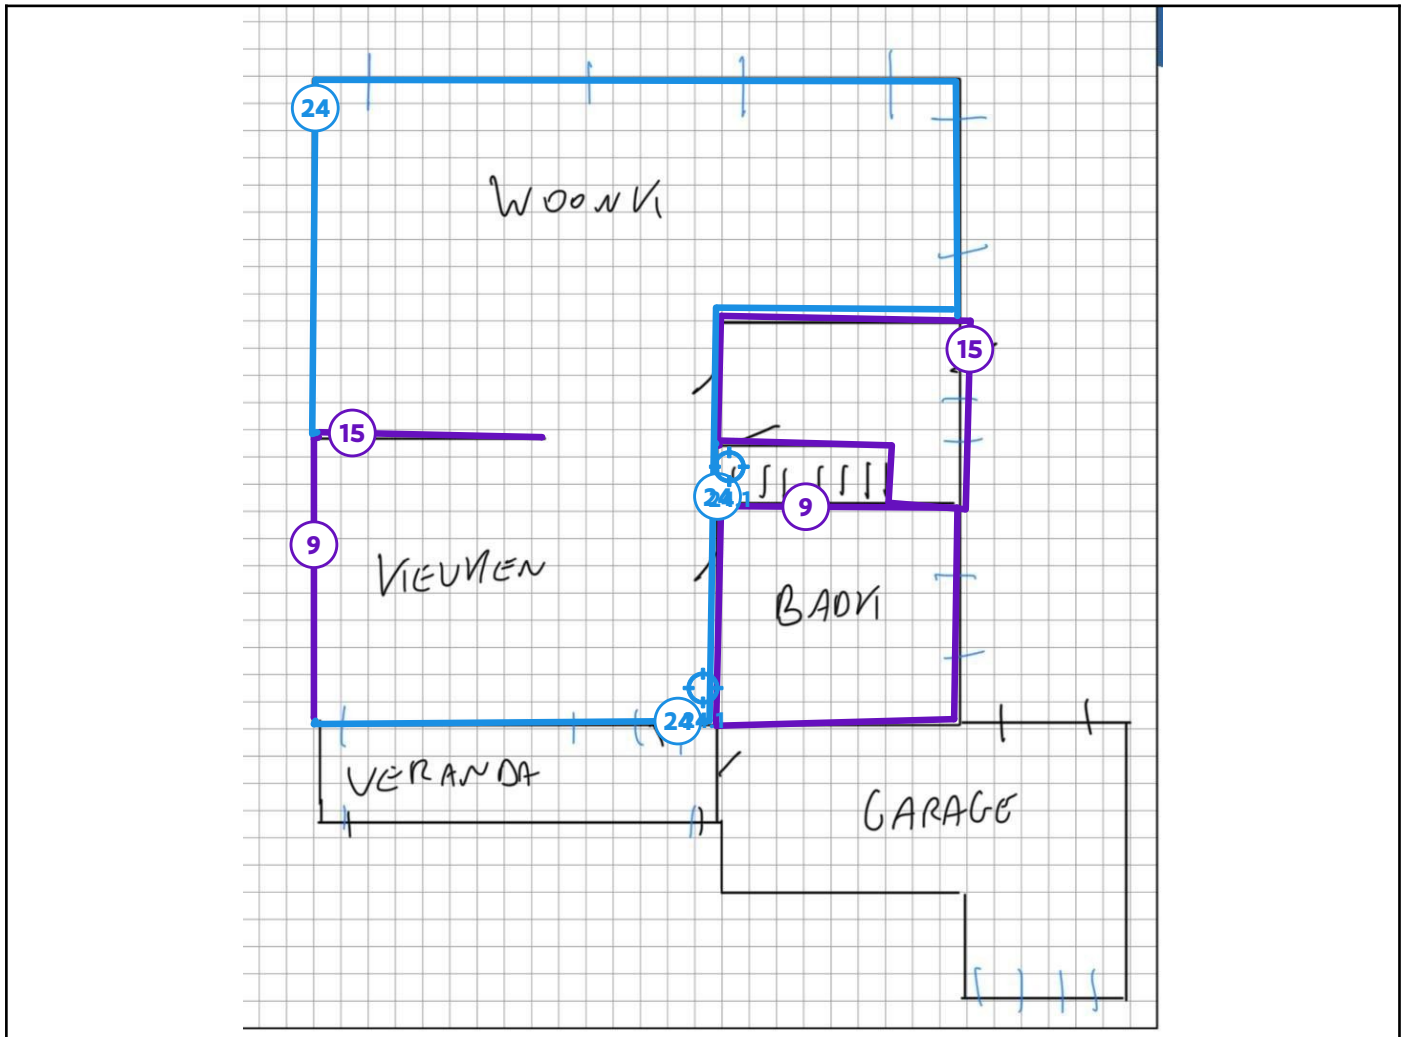
Plan 1.6: Gelijkvloers

Beschrijving	Type	Actie
9. Tegellijn achter wandtegels & plinten	Advies	-
15. Valse wand(en)/voorzetwand(en) - Gipskarton-Pvc-hout	Advies	-
24. Pleisterwerk wanden	Geen asbest	-
24.1 Code: M01	Mengmonster	-

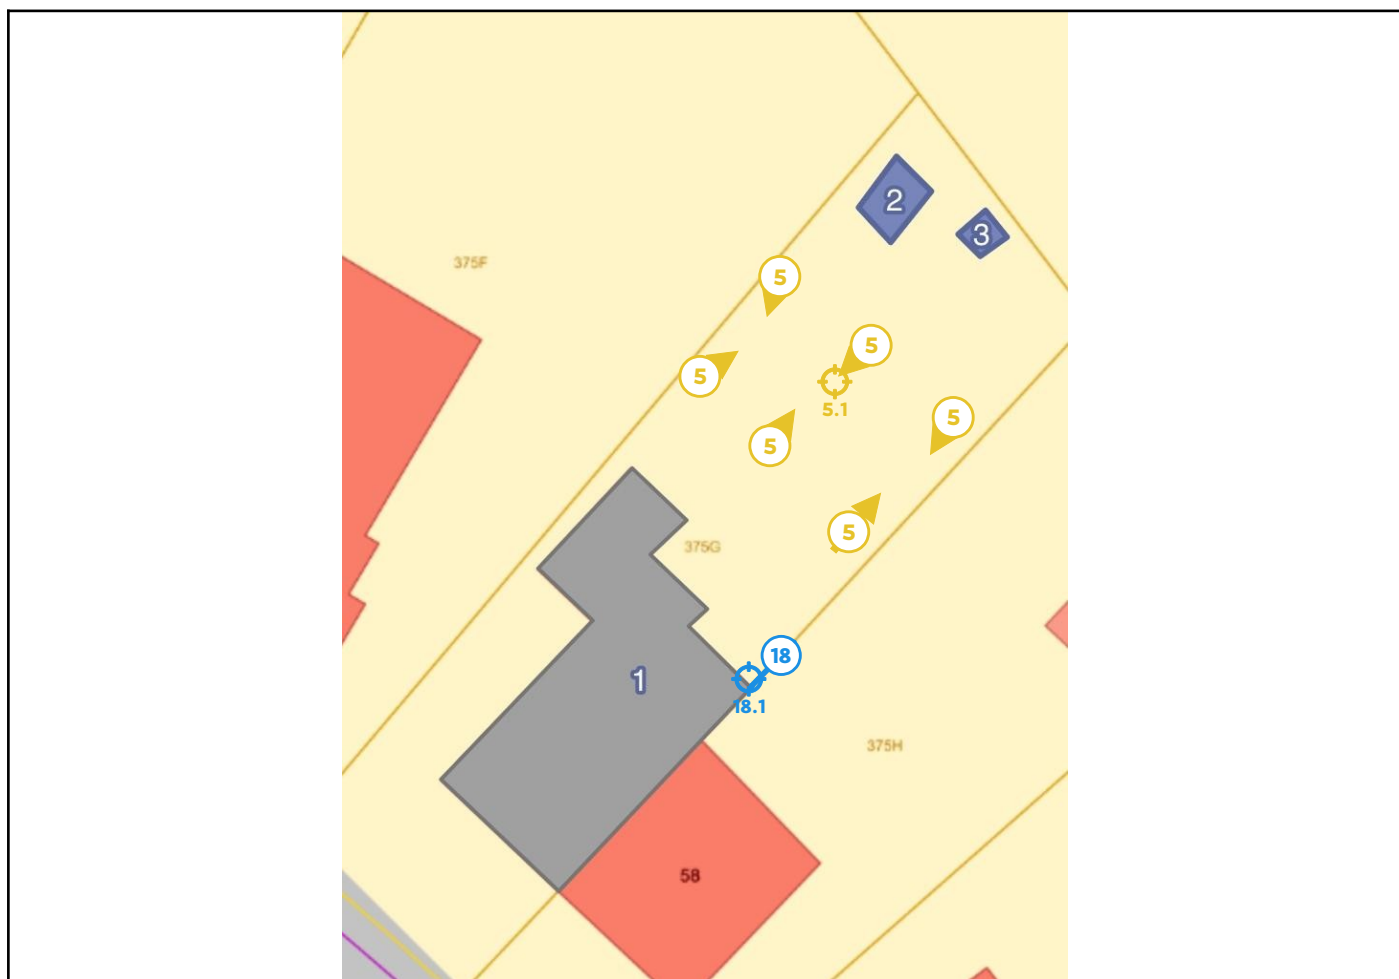
Plan 1.8: Tuin

Beschrijving	Type	Actie
5. Verloren bekisting	Asbestmateriaal	Zorgvuldig beheren
5.1 Code: M09	Puntmonster	-
18. Gevelleien	Geen asbest	-
18.1 Code: M12	Puntmonster	-

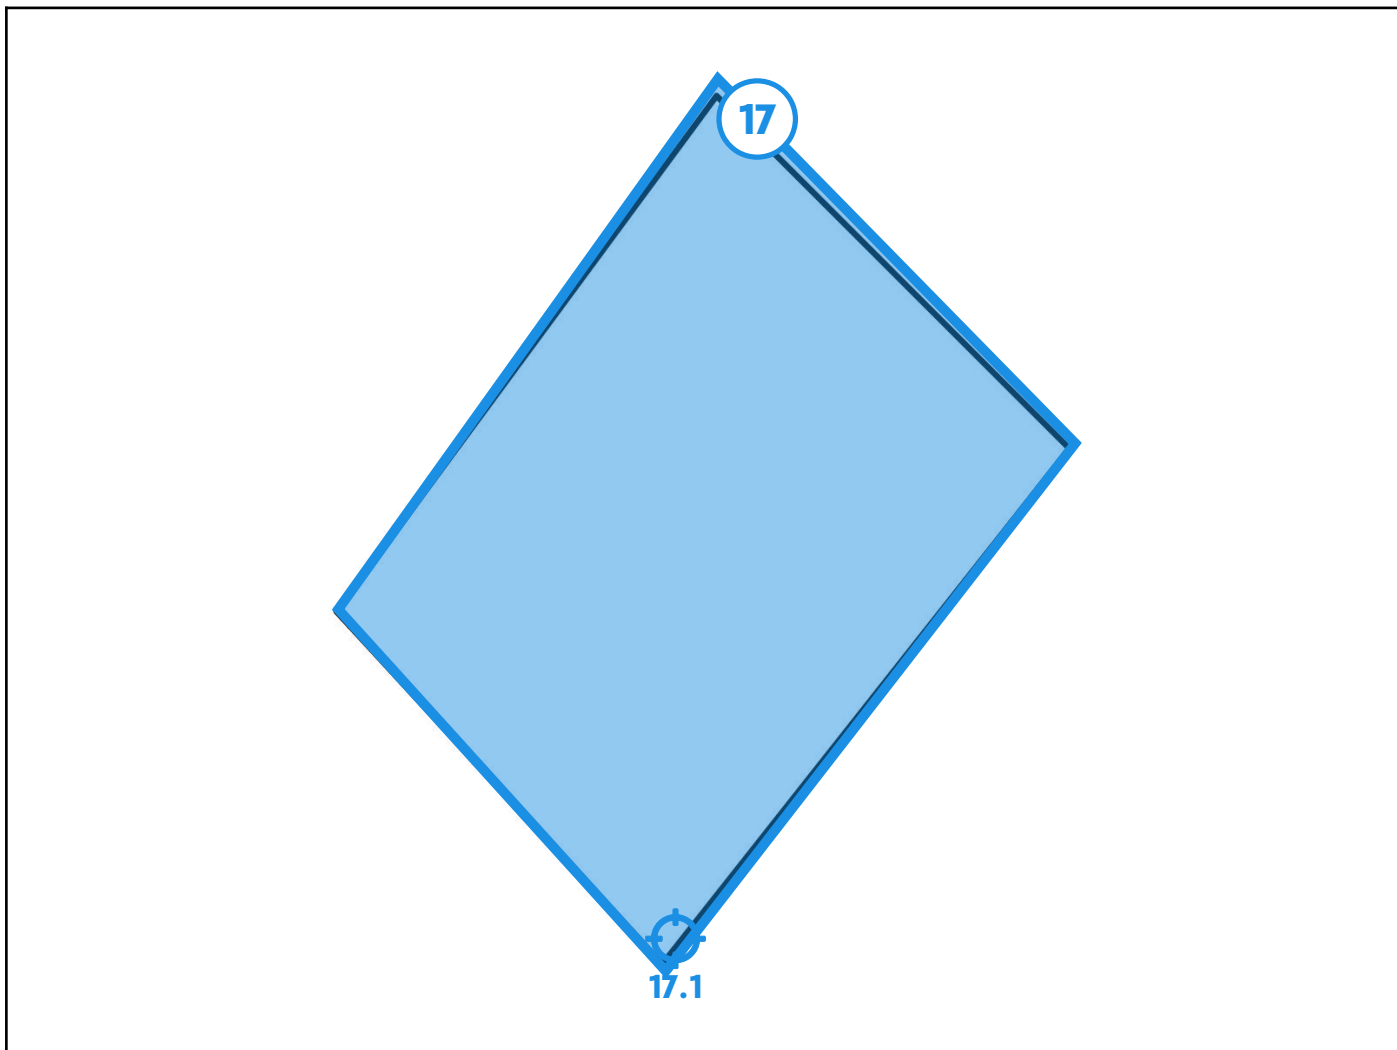
Plan 2.1: Tuinhuis plan

Beschrijving	Type	Actie
17. dakbedekking - golfplaten	Geen asbest	-
17.1 Code: M10	Puntmonster	-

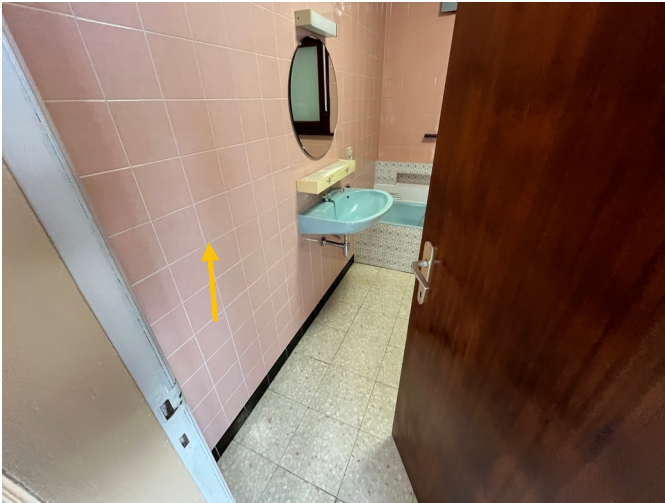
Vrije foto

Identificatiemethode	Redelijk vermoeden
Primaire drager	Binnenwand
(Asbest)materiaal	In-situ afwerkingslagen - Lijm laag

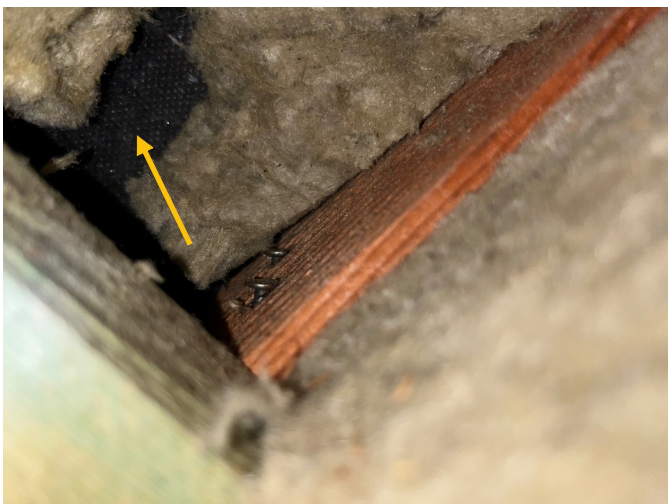
Vrije foto

Identificatiemethode	Vaststelling & expertise (niet-asbestverdacht)
Primaire drager	Schuin dak

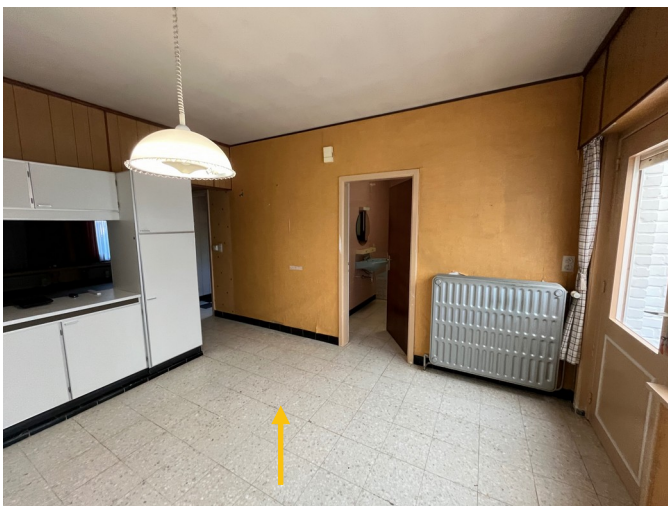
Vrije foto

Identificatiemethode	Redelijk vermoeden
(Asbest)materiaal	In-situ afwerkingslagen - Lijm laag

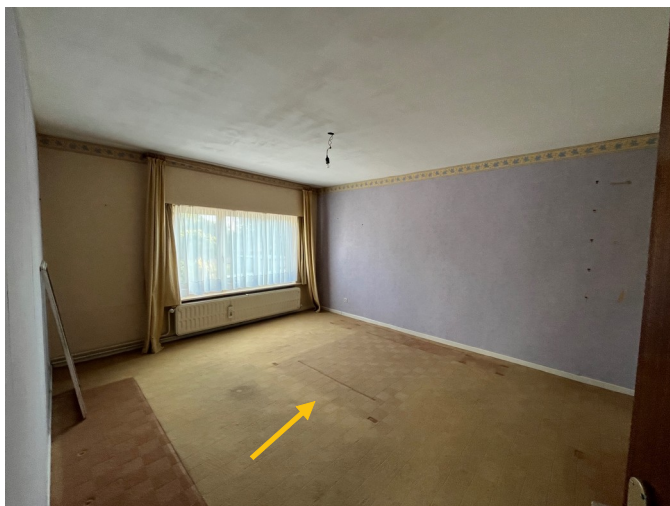
Vrije foto

Identificatiemethode	Vaststelling & expertise (niet-asbestverdacht)
Primaire drager	Vloer
