Asbestinventarisatietest

Holstraat 26, 1840 Londerzeel

Attestnummer : 20260109-000162.000

Asbestveilig (maar niet asbestvrij)

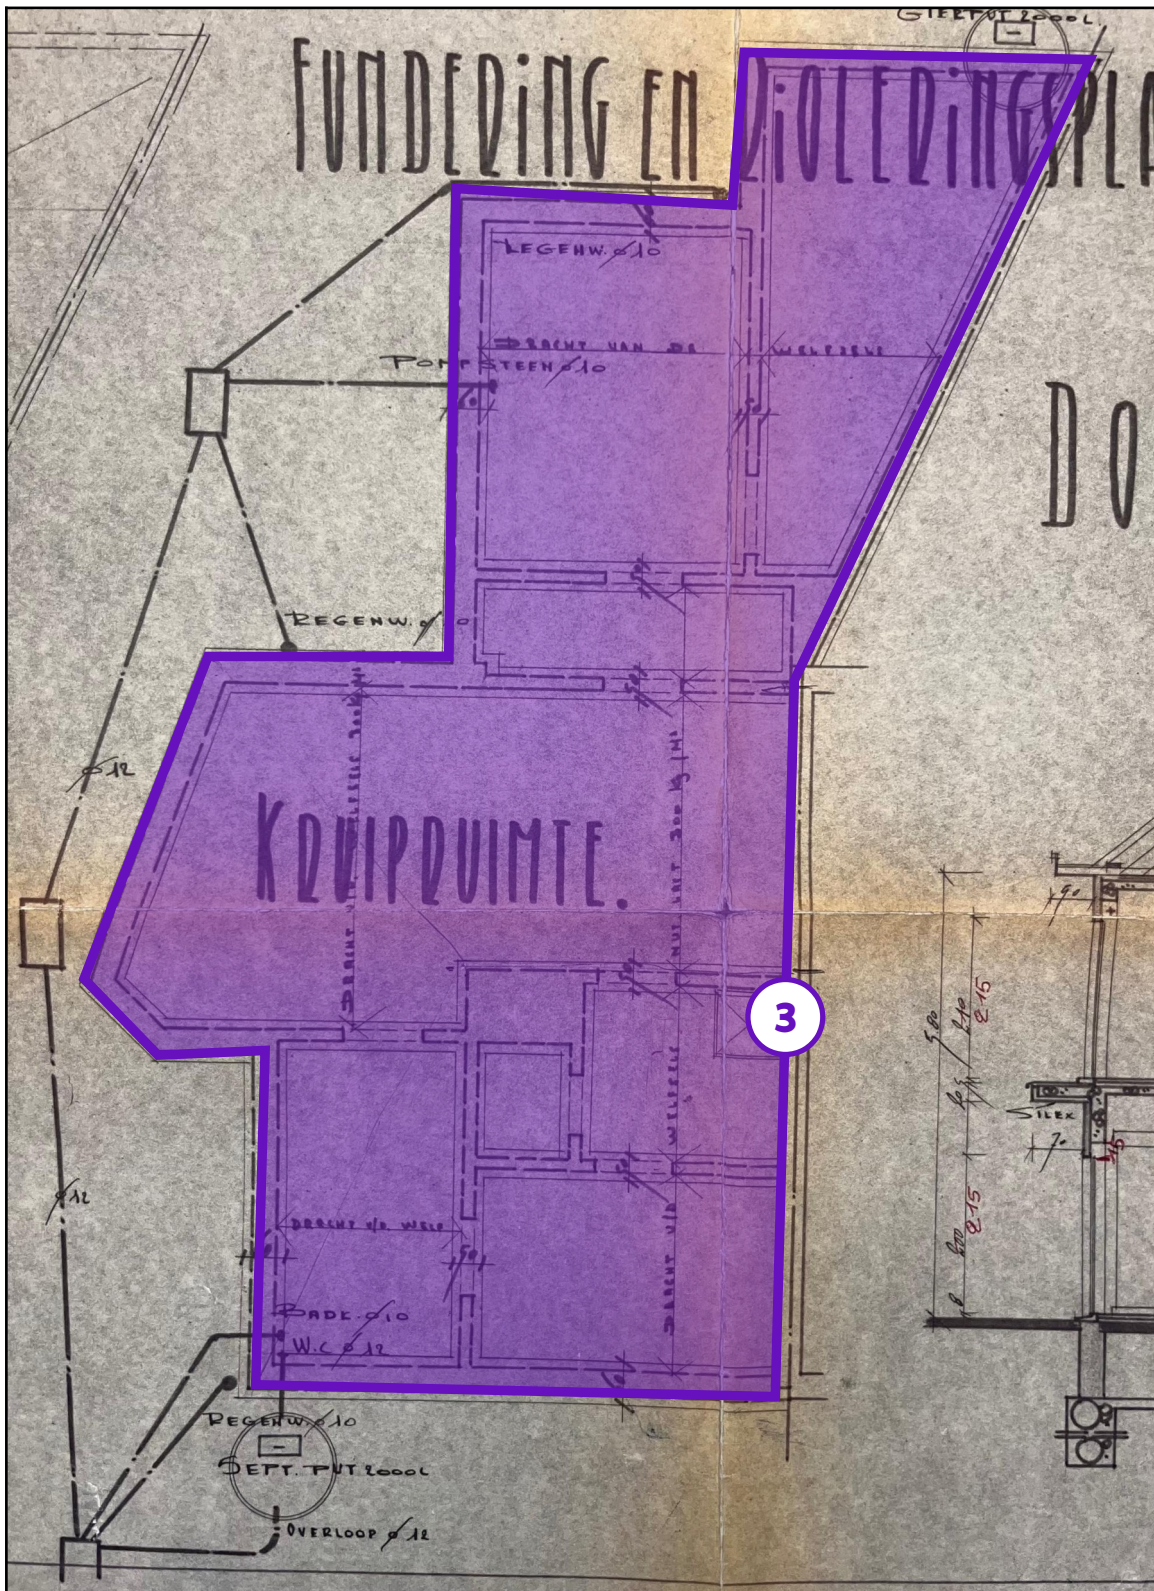
Plan 1.1: Kruipkelder

3. Kruipkelder	Beperking	-
----------------	-----------	---

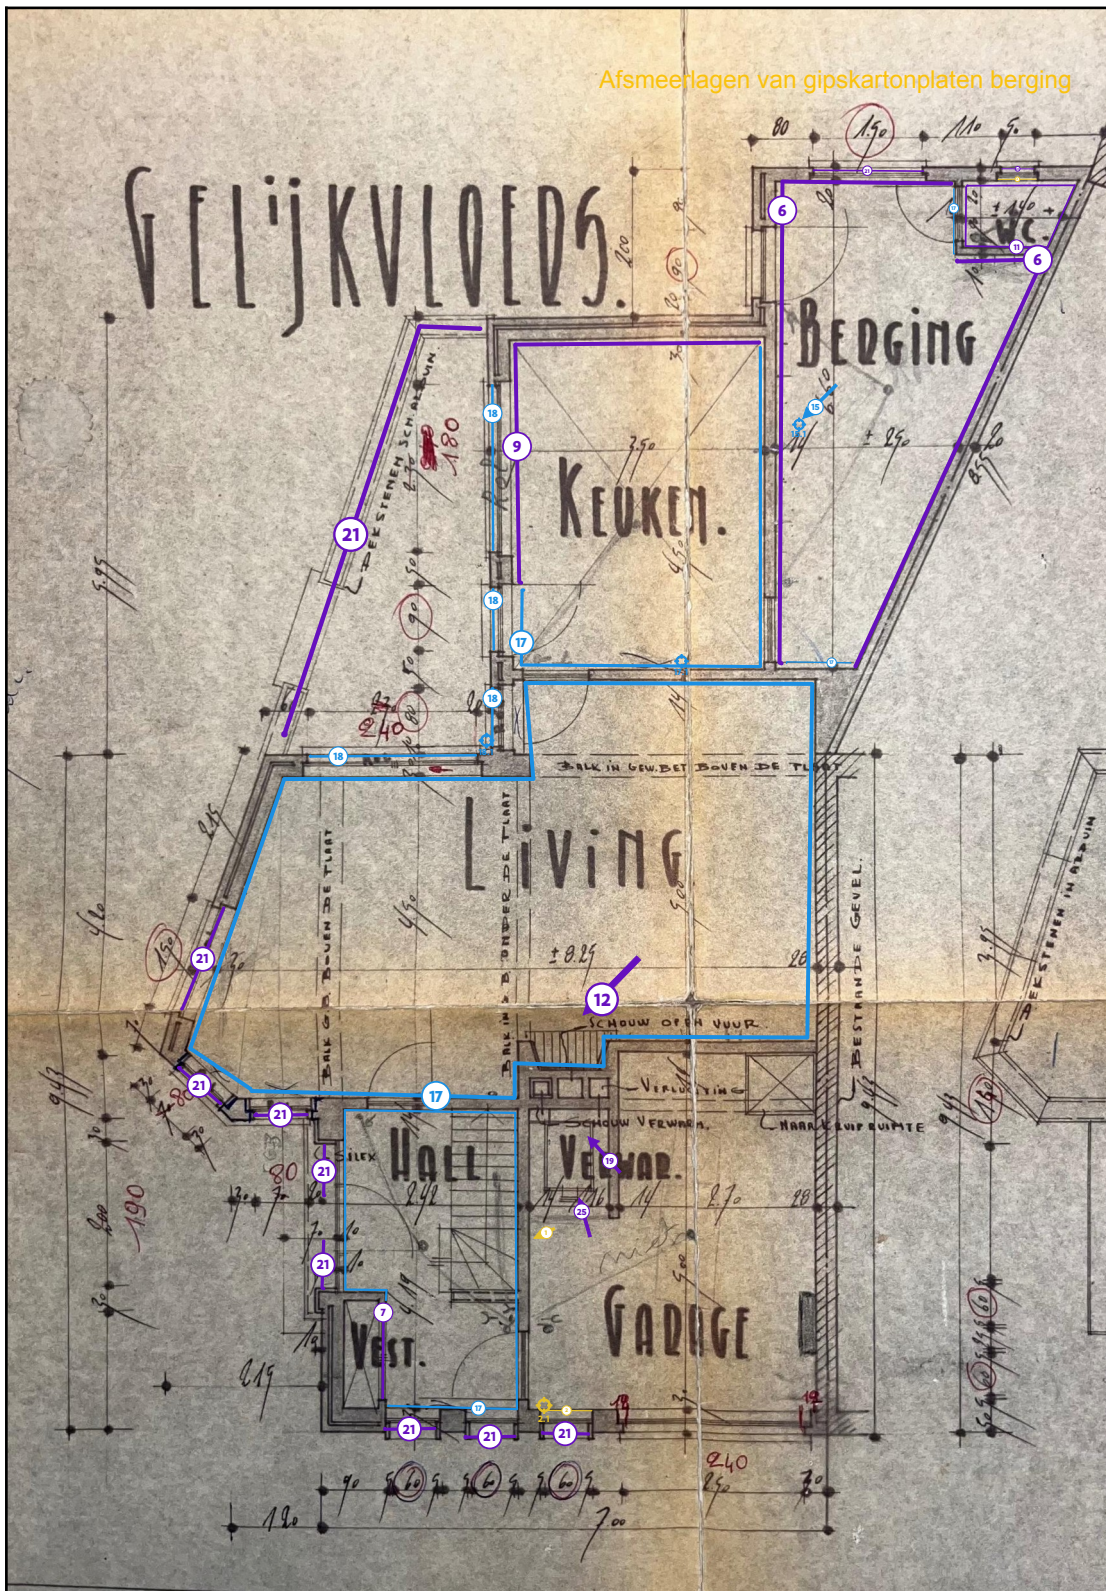
Plan 1.2: Gelijkvloers

1. Bakeliet zekeringkast cv ketel.	Asbestmateriaal	Zorgvuldig beheren
2. Vensterbank-binnen	Asbestmateriaal	Zorgvuldig beheren
2.1 Code: M03	Puntmonster	-

6. Valse wand(en)/voorzetwand(en) - Gipskarton	Advies	-
7. Inbouwkasten	Advies	-
9. Inbouw keukenkasten met spatwand	Advies	-
10. Afsmeerlagen aan voegen tussen gipskartonplaten niet waarneembaar	Advies	-

11. Tegellijm achter wandtegels & plinten	Advies	-
12. Dichtingskoord pelletkachel (Niet verdacht)	Advies	-
15. Ontdreuningsplaat/anti-dreunplaat onder spoelbak wasplaats	Geen asbest	-

15.1 Code: M04	Puntmonster	-
17. Pleisterwerk wanden	Geen asbest	-
17.1 Code: M01	Mengmonster	-
18. Mastiek/kit tussen glas en profiel - Binnen	Geen asbest	-

18.1 Code: M07	Puntmonster	-
19. Leidingisolatie - niet verdacht	Overige ruimte of materiaal	-
21. Afkitting ramen	Overige ruimte of materiaal	-
25. Niet-asbestverdachte stookketel	Overige ruimte of materiaal	-

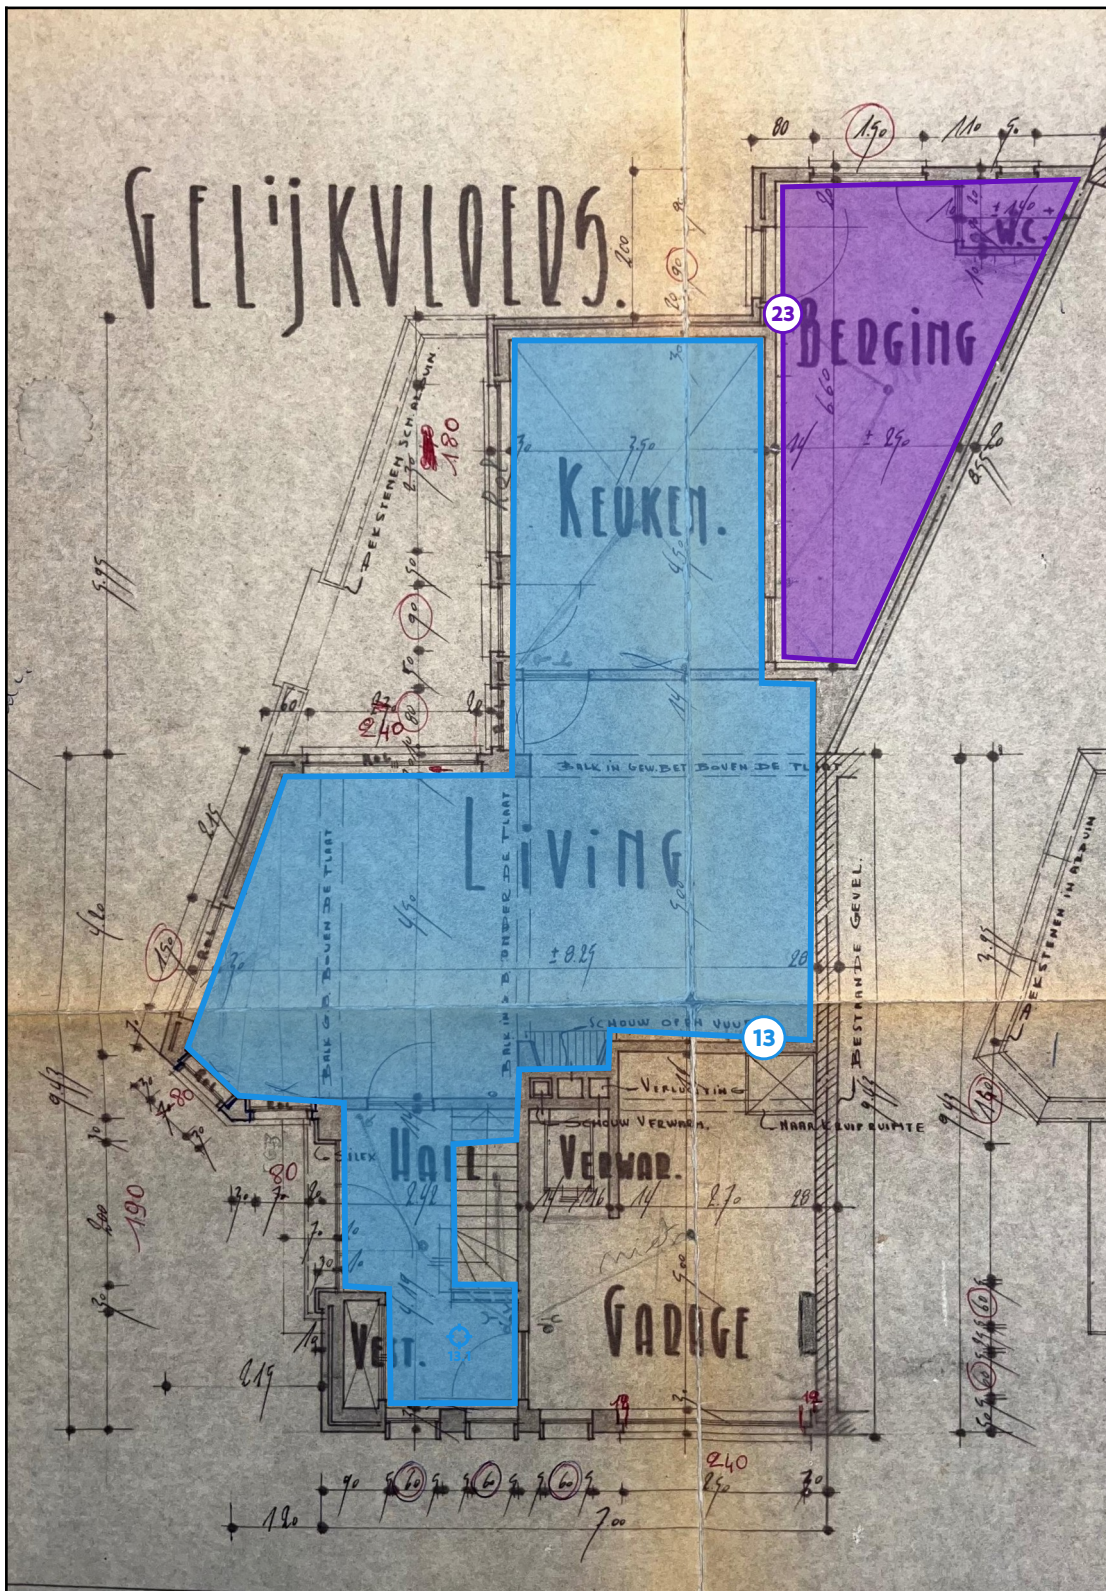
Plan 1.3: Gelijkvloers

13. Pleisterwerk plafonds	Geen asbest	-
13.1 Code: M02	Mengmonster	-
23. Plafondafwerking in hout	Overige ruimte of materiaal	-

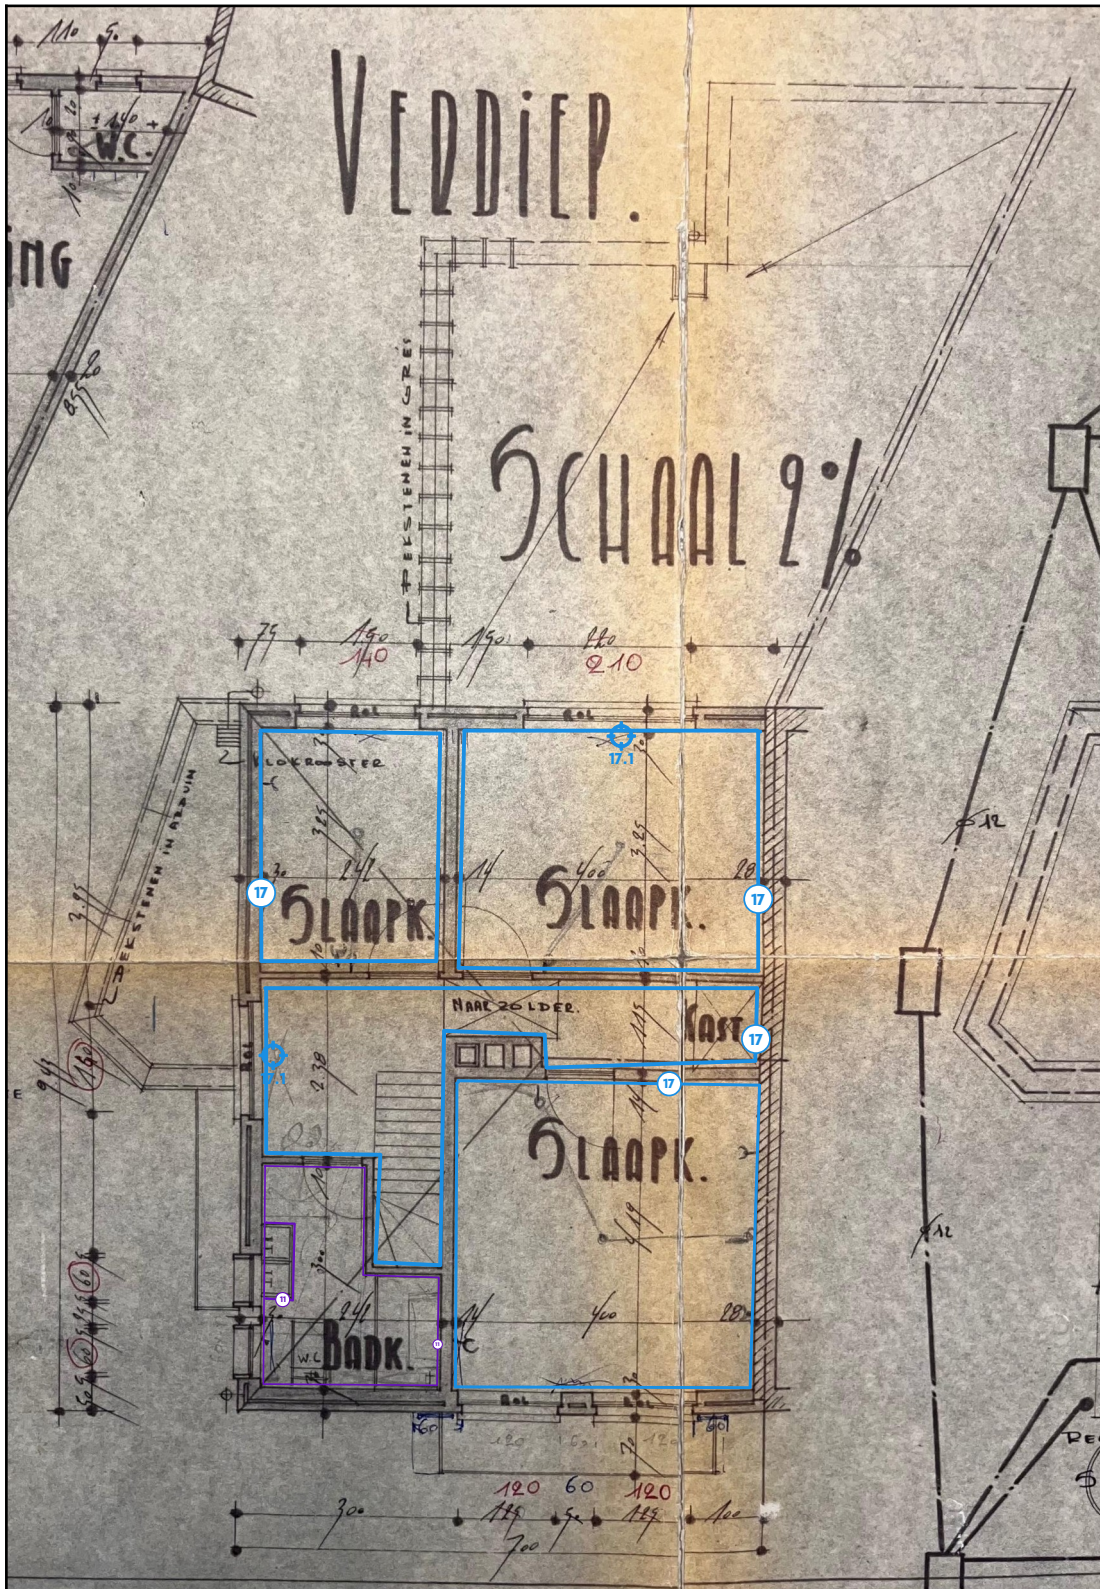
Plan 1.4: 1 ste verdieping

11. Tegellijm achter wandtegels & plinten	Advies	-
17. Pleisterwerk wanden	Geen asbest	-
17.1 Code: M01	Mengmonster	-

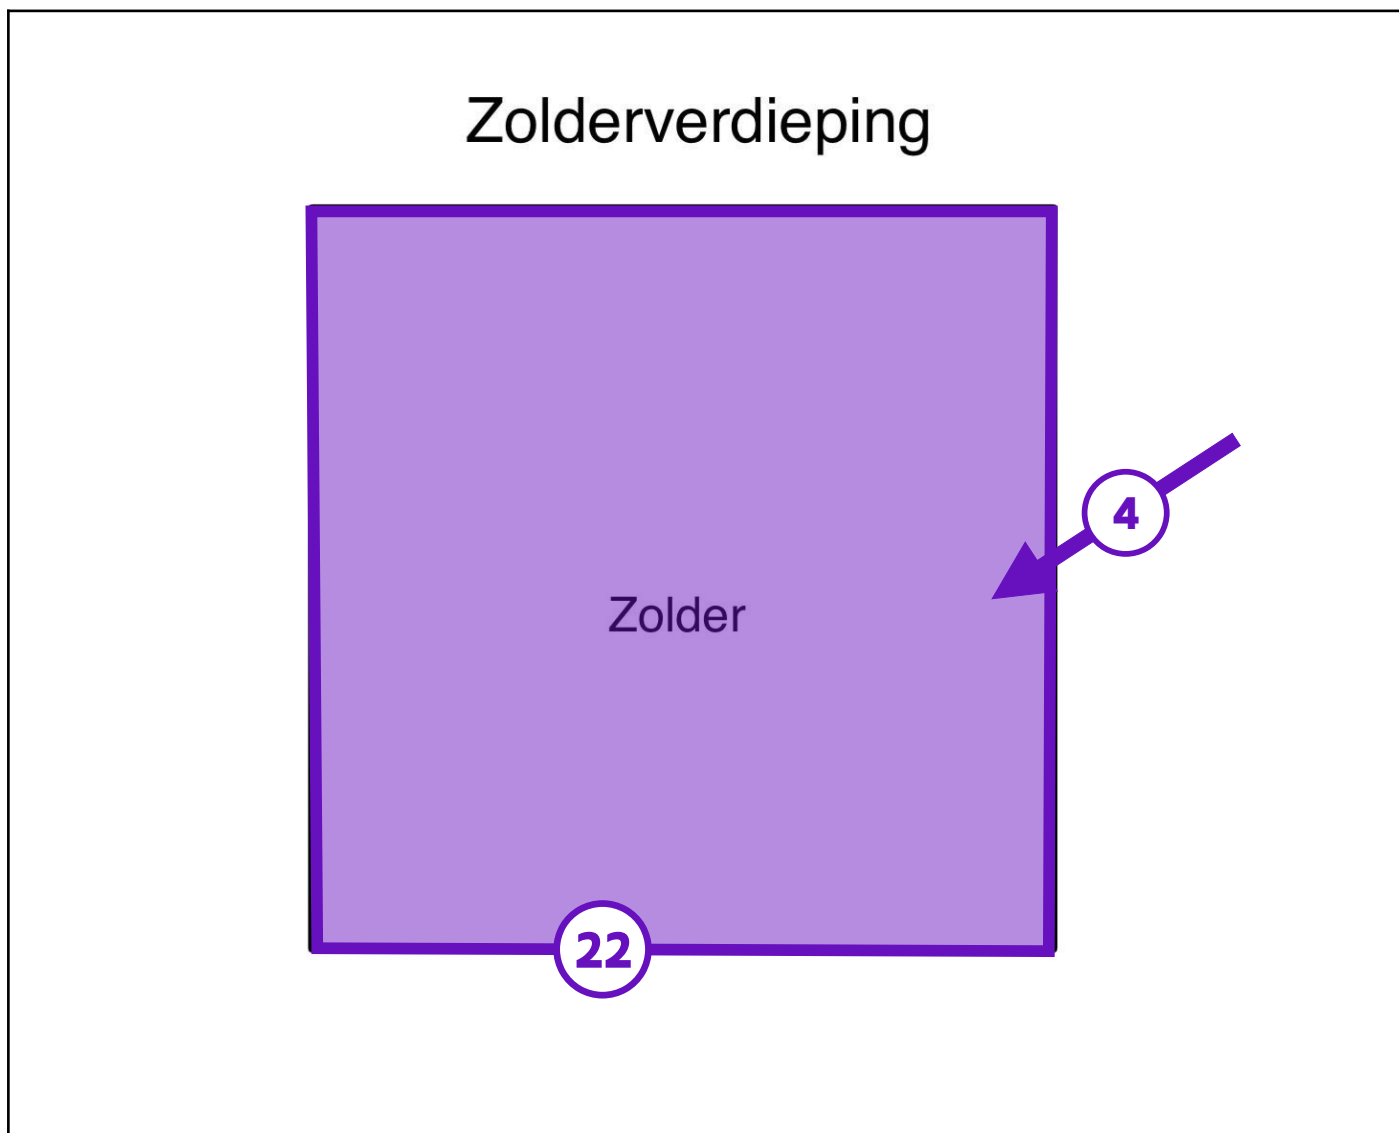
Plan 1.7: Zolderverdieping

Beschrijving	Type	Actie
4. Binnenzijde en bovenzijde van de schouw	Beperking	-
22. Onderdak - niet verdacht	Overige ruimte of materiaal	-

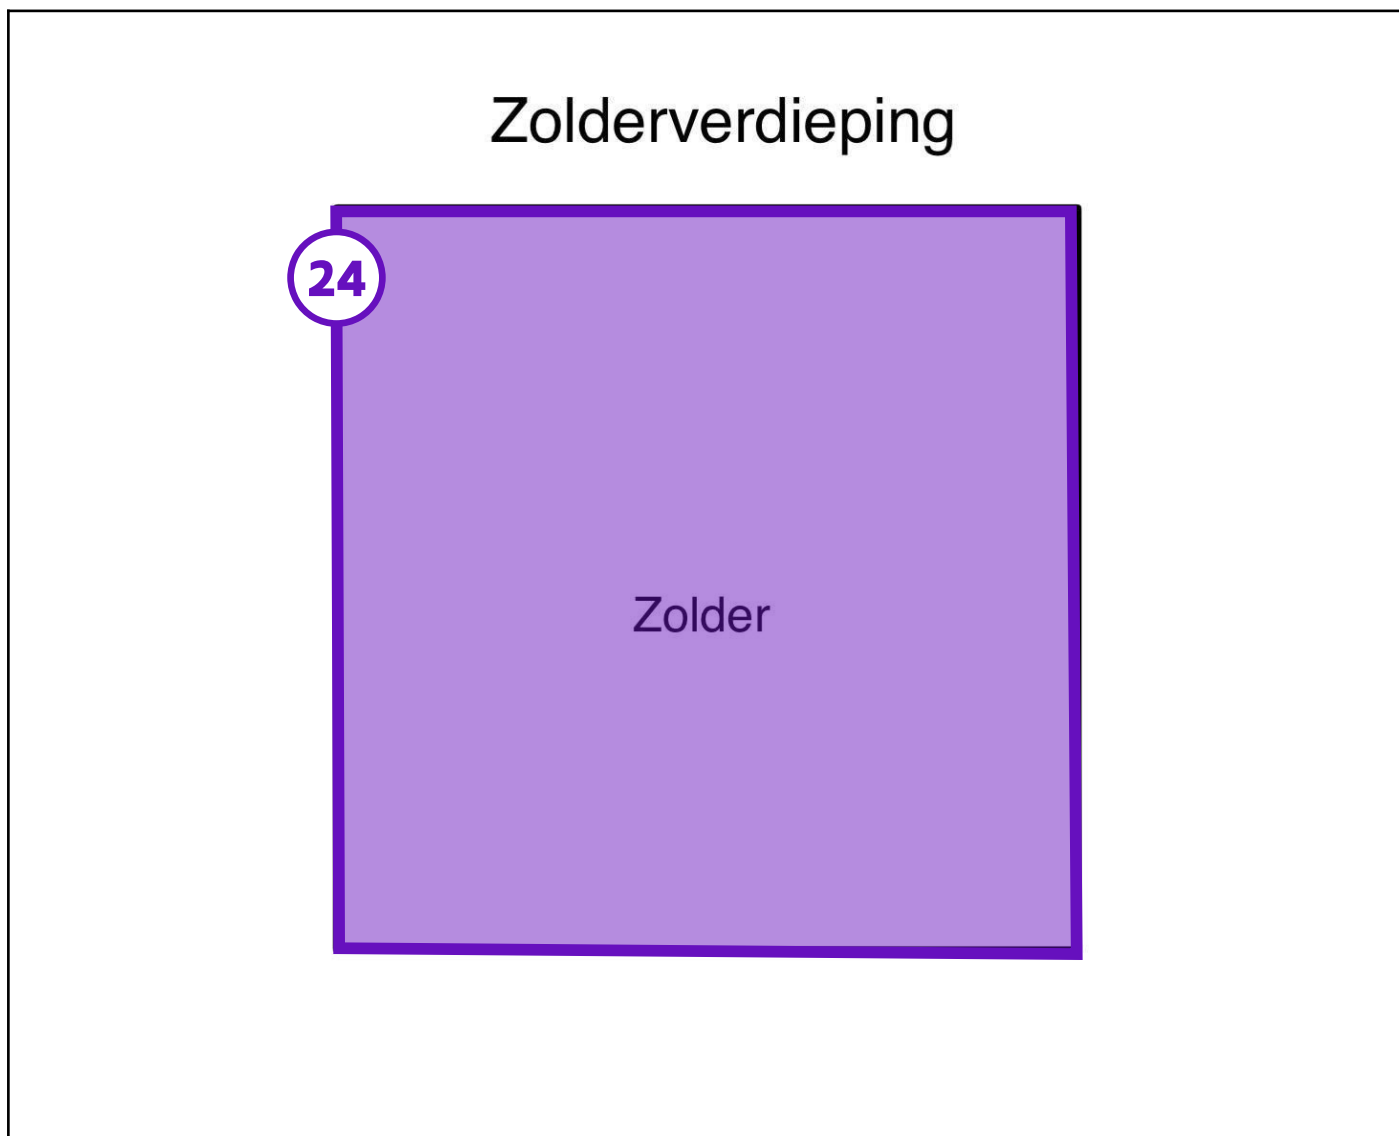
Plan 1.8: Zolderverdieping

Beschrijving	Type	Actie
24. Dakbedekking zadeldak hoofdbouw - niet verdacht	Overige ruimte of materiaal	-

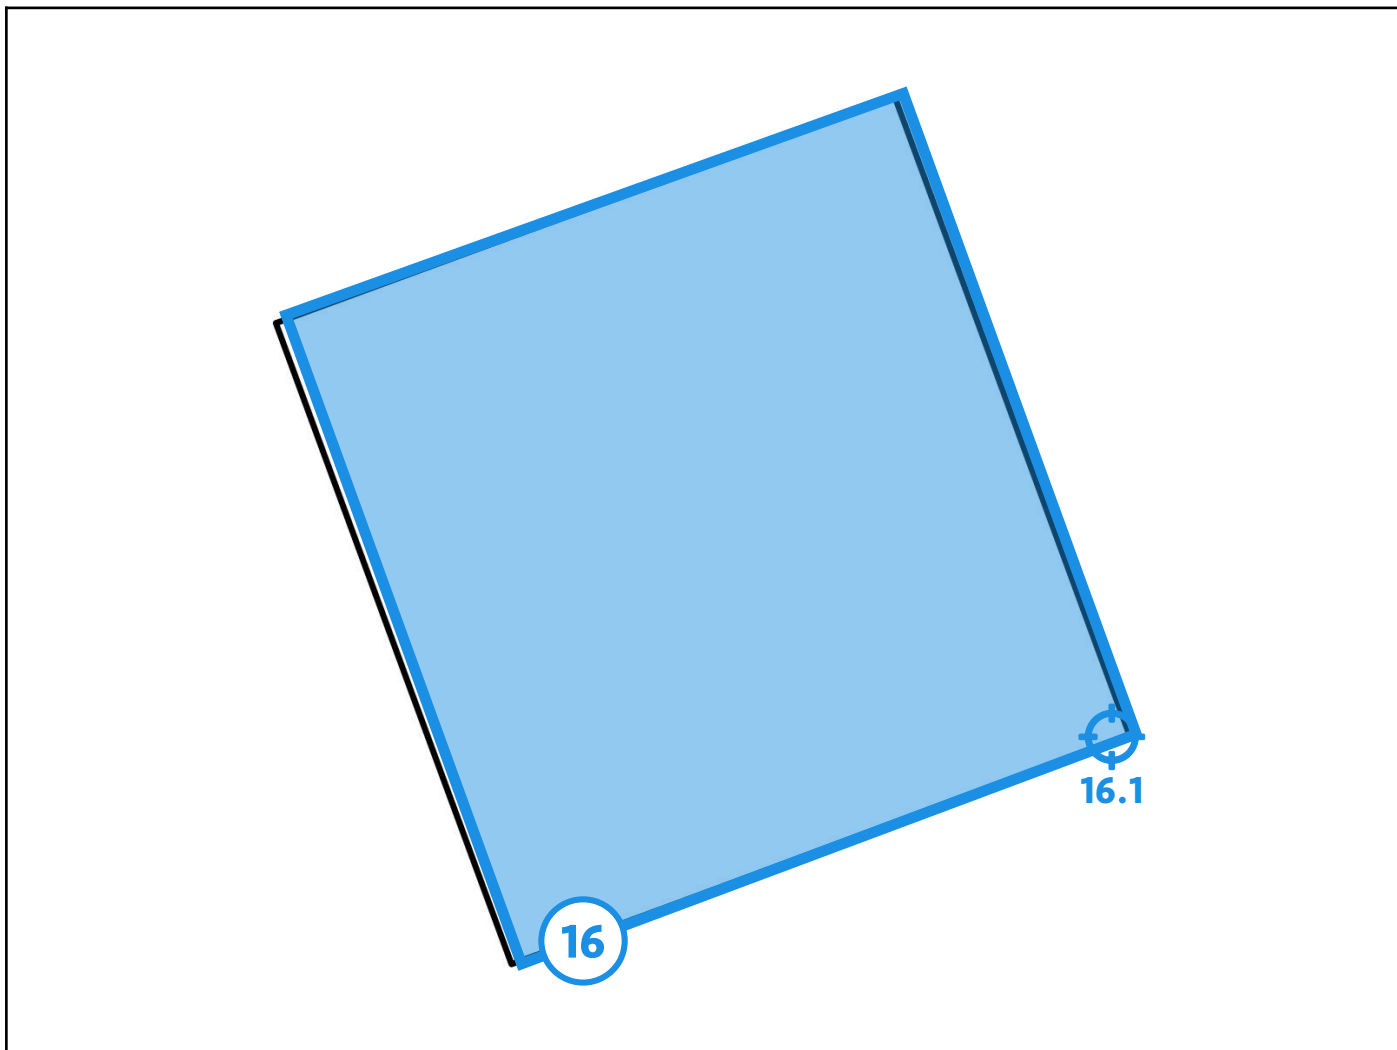
Plan 2.1: Tuinhuis plan

Beschrijving	Type	Actie
16. Dakbedekking tuinhuis - shingles bitumen	Geen asbest	-
16.1 Code: M06	Puntmonster	-

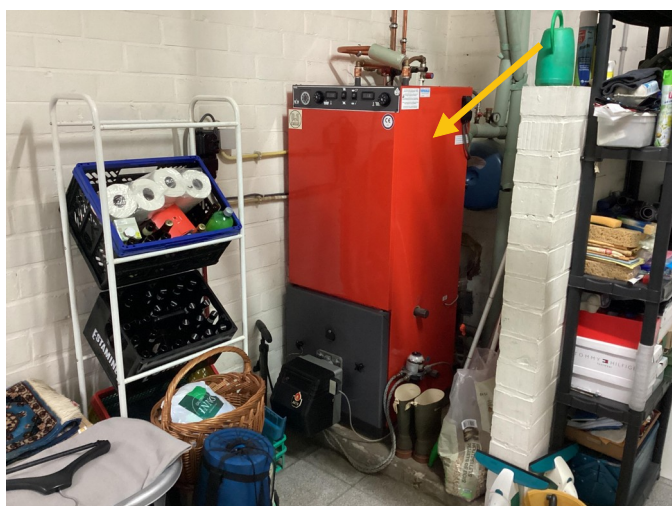
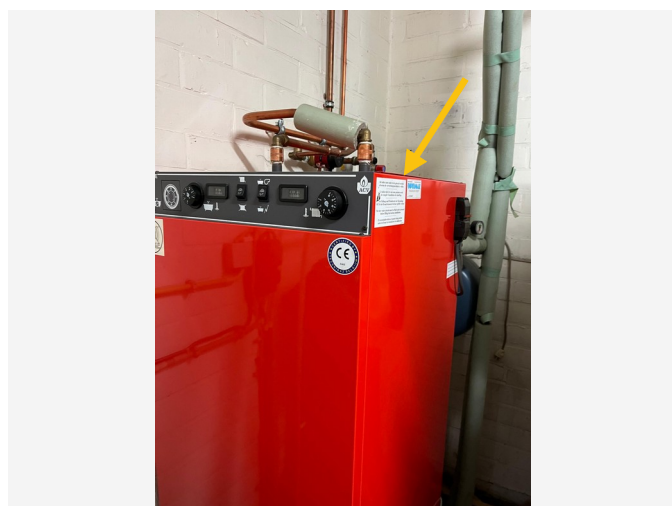
Fiche 23: Plafondafwerking in hout	Het plafond bestaat uit niet-asbestverdachte houtplaten . Zonder destructie is het niet mogelijk om na te gaan of er asbestverdachte materialen aanwezig zijn achter de houtplaten.	Plan 1.3: Gelijkvloers
Fiche 24: Dakbedekking zadeldak hoofdbouw - niet verdacht	Geen asbestverdachte dakbedekking aanwezig. Renovatie dak 2011. (Zie bewijsdocumenten)	Plan 1.8: Zolderverdieping
Fiche 25: Niet-asbestverdachte stookketel	De volgende materialen aan onderdelen van een centrale verwarming werden vastgesteld als niet-asbestverdacht, nl stookketel Bouwjaar ketel 2002.(zie bewijsdocumenten)	Plan 1.2: Gelijkvloers
