# Asbestinventarisatetest

Terkamerveld 42, 9255 Buggenhout

Attestnummer : 20260227-000187.000

Uitgegeven op : 27.02.2026

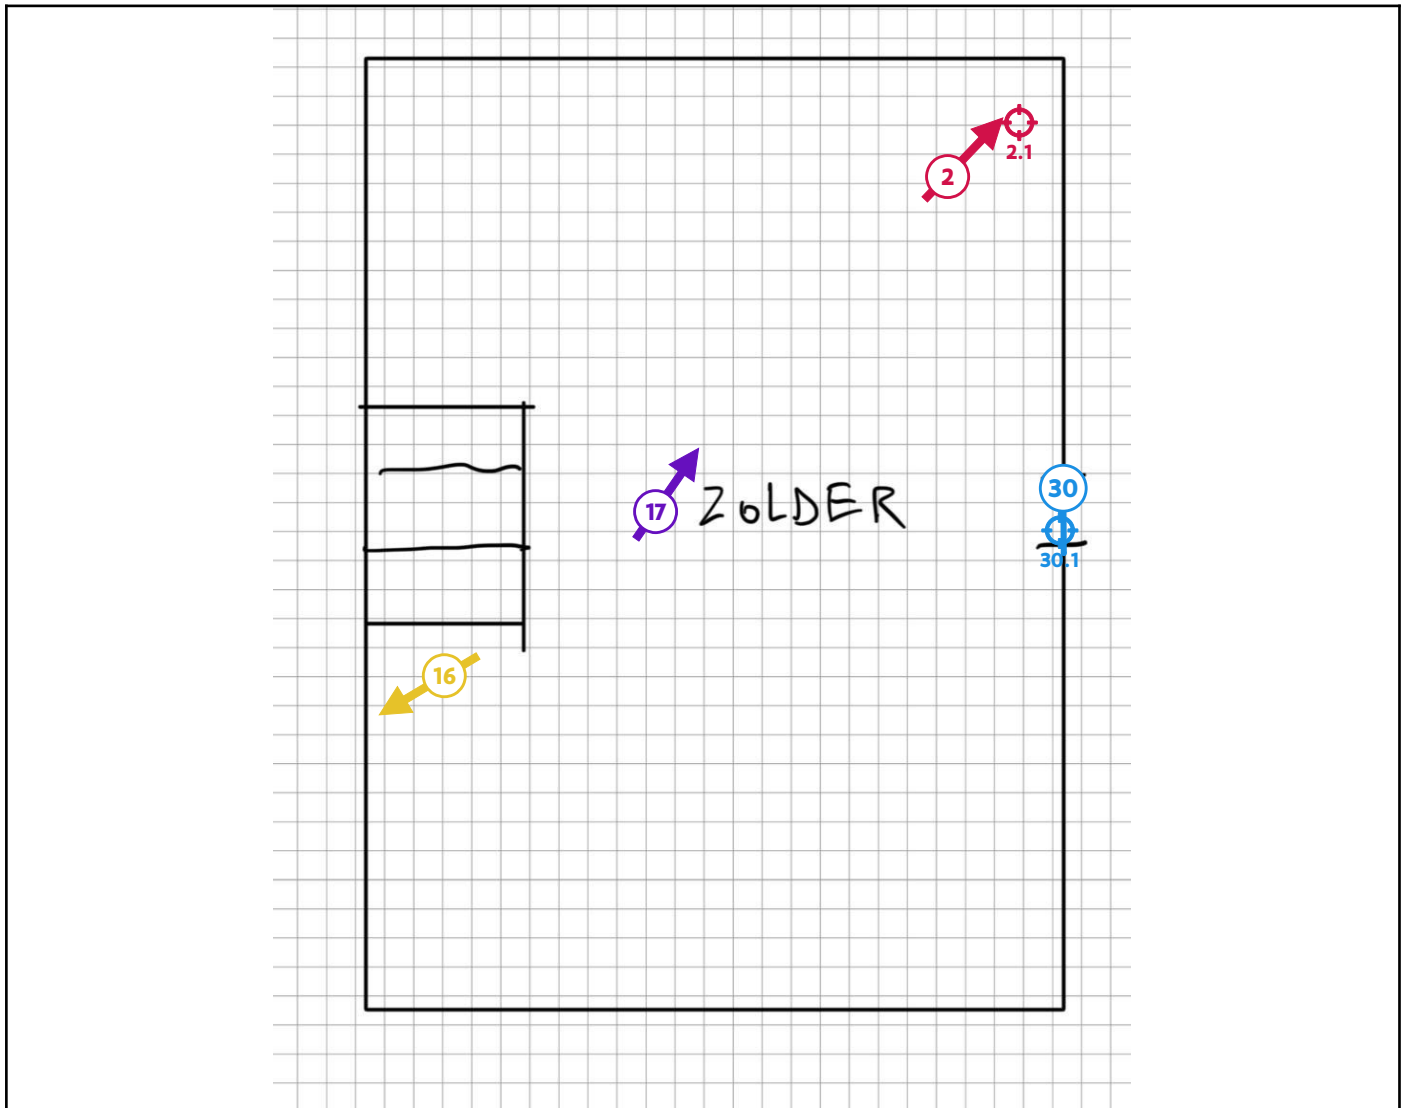
# Plan 1.1: Zolder

Beschrijving	Type	Actie
2. Platen glasal zolder	Asbestmateriaal	Dringend verwijderen
2.1 Code: M03	Puntmonster	-
16. Bakeliet schakelmateriaal	Asbestmateriaal	Zorgvuldig beheren
17. Binnenzijde en bovenzijde van de schouwen	Beperking	-
30. Mastiek/kit tussen glas en profiel - Binnen	Geen asbest	-
30.1 Code: M01	Puntmonster	-

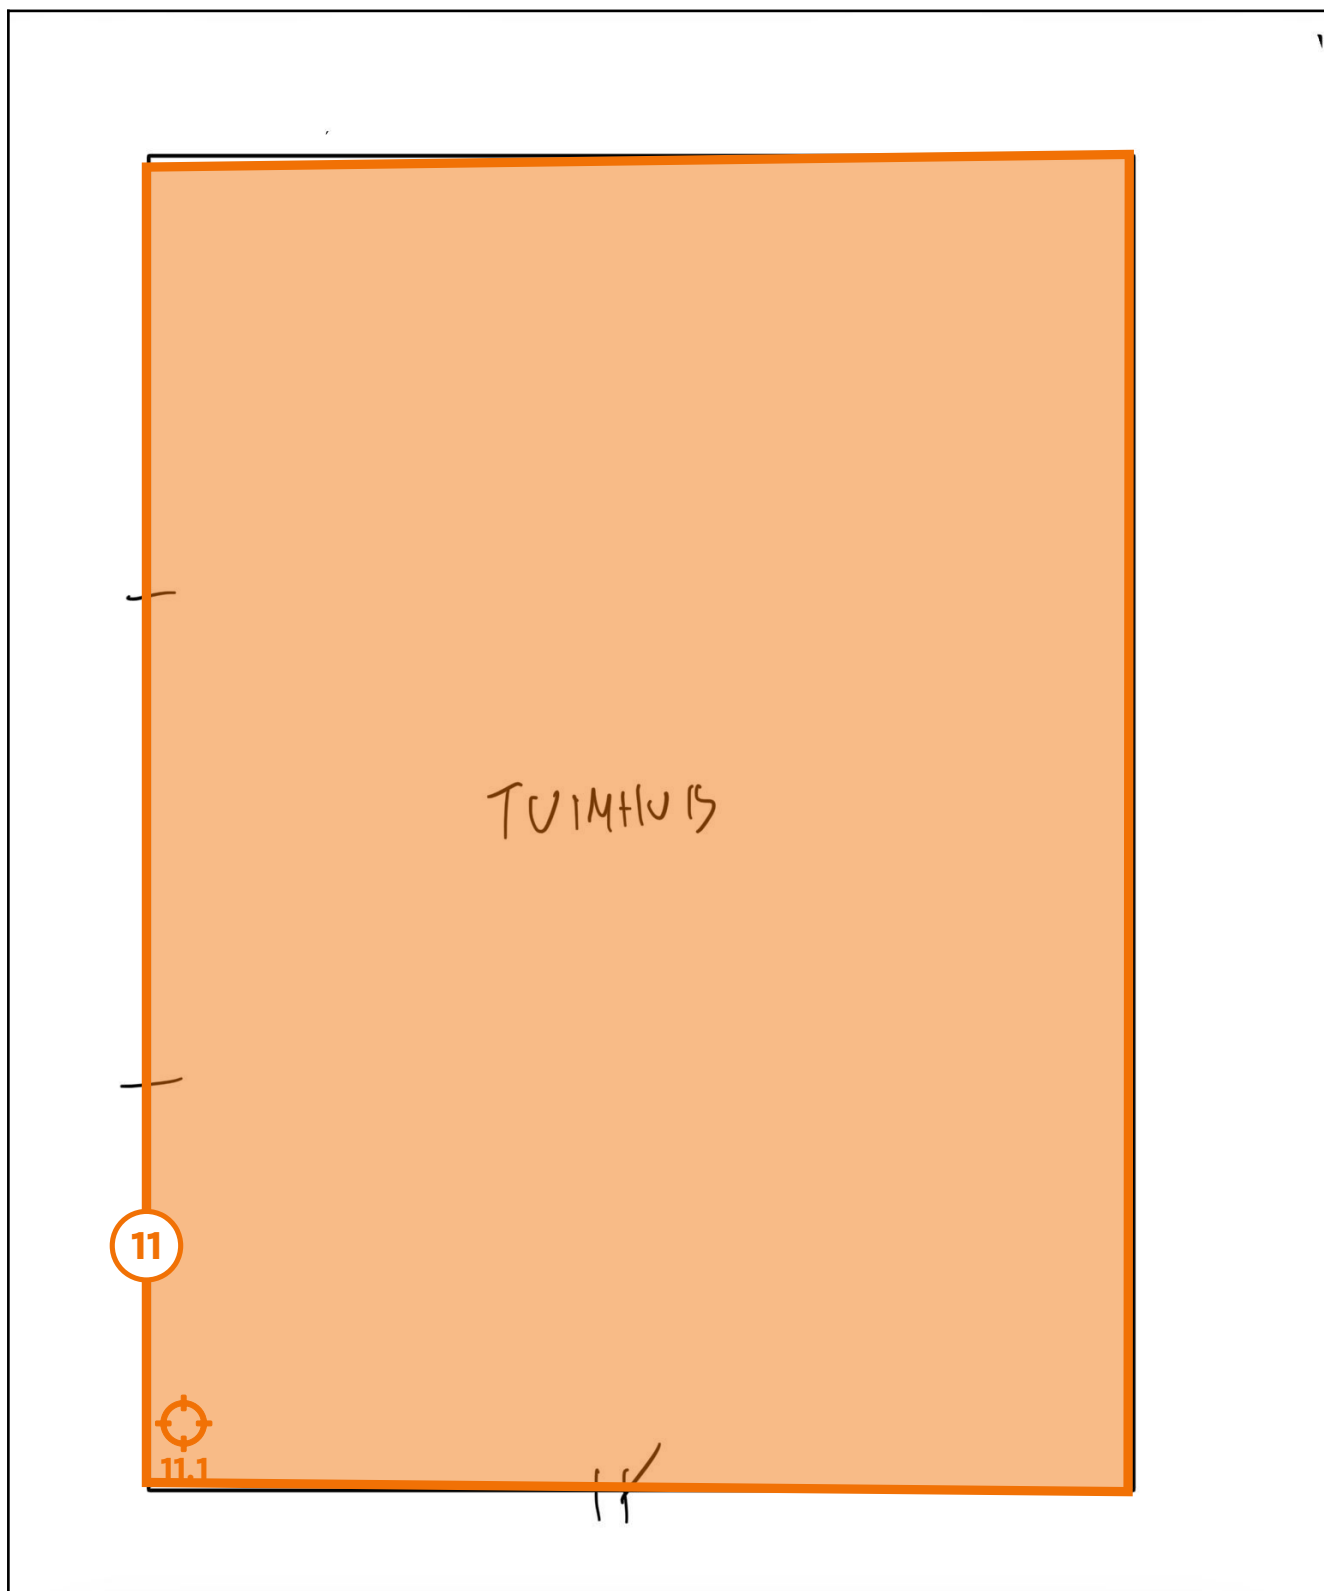
## Plan 1.13: Tuinhuis

11. dakbedekking - golfplaten	Asbestmateriaal	<a href="#">Verwijderen</a>
11.1 Code: M12	Puntmonster	-

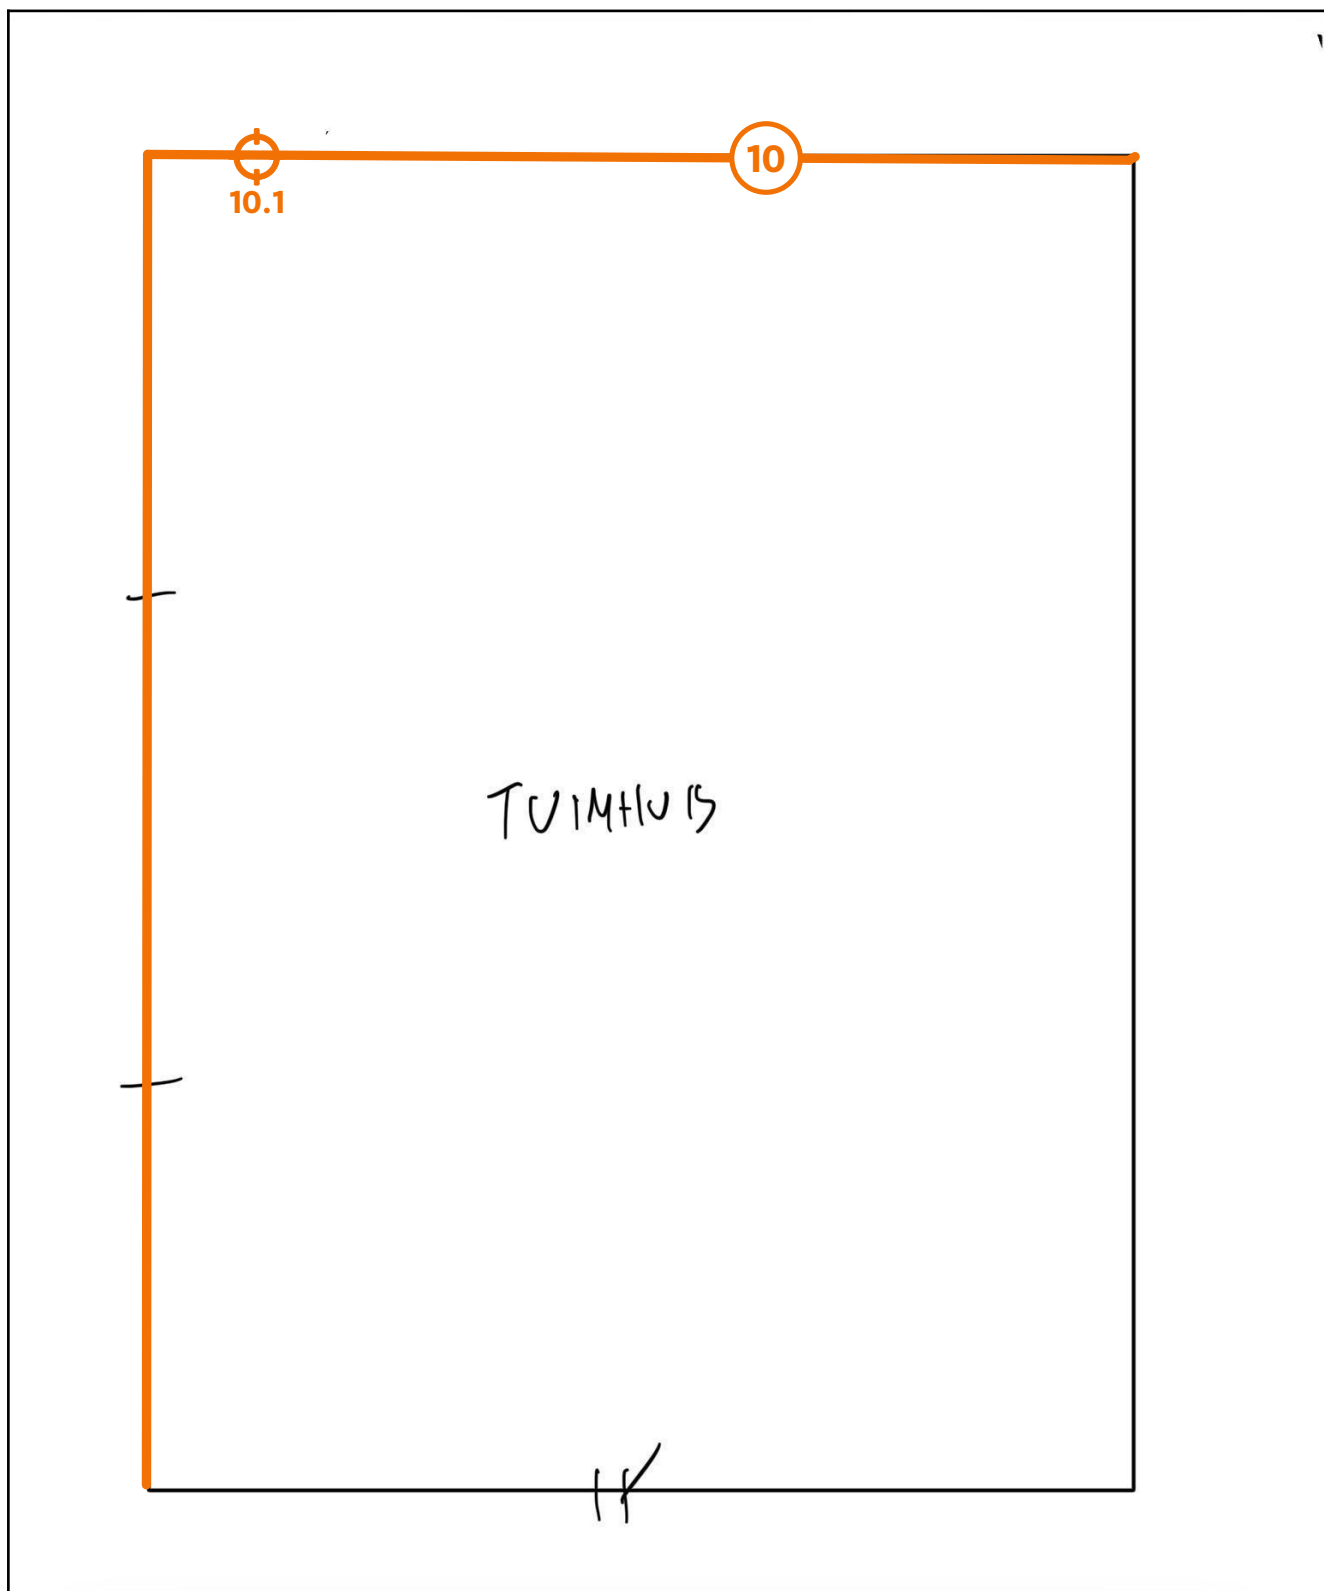
## Plan 1.14: Tuinhuis

10. Wand tuinhuis	Asbestmateriaal	<a href="#">Verwijderen</a>
10.1 Code: M13	Puntmonster	-

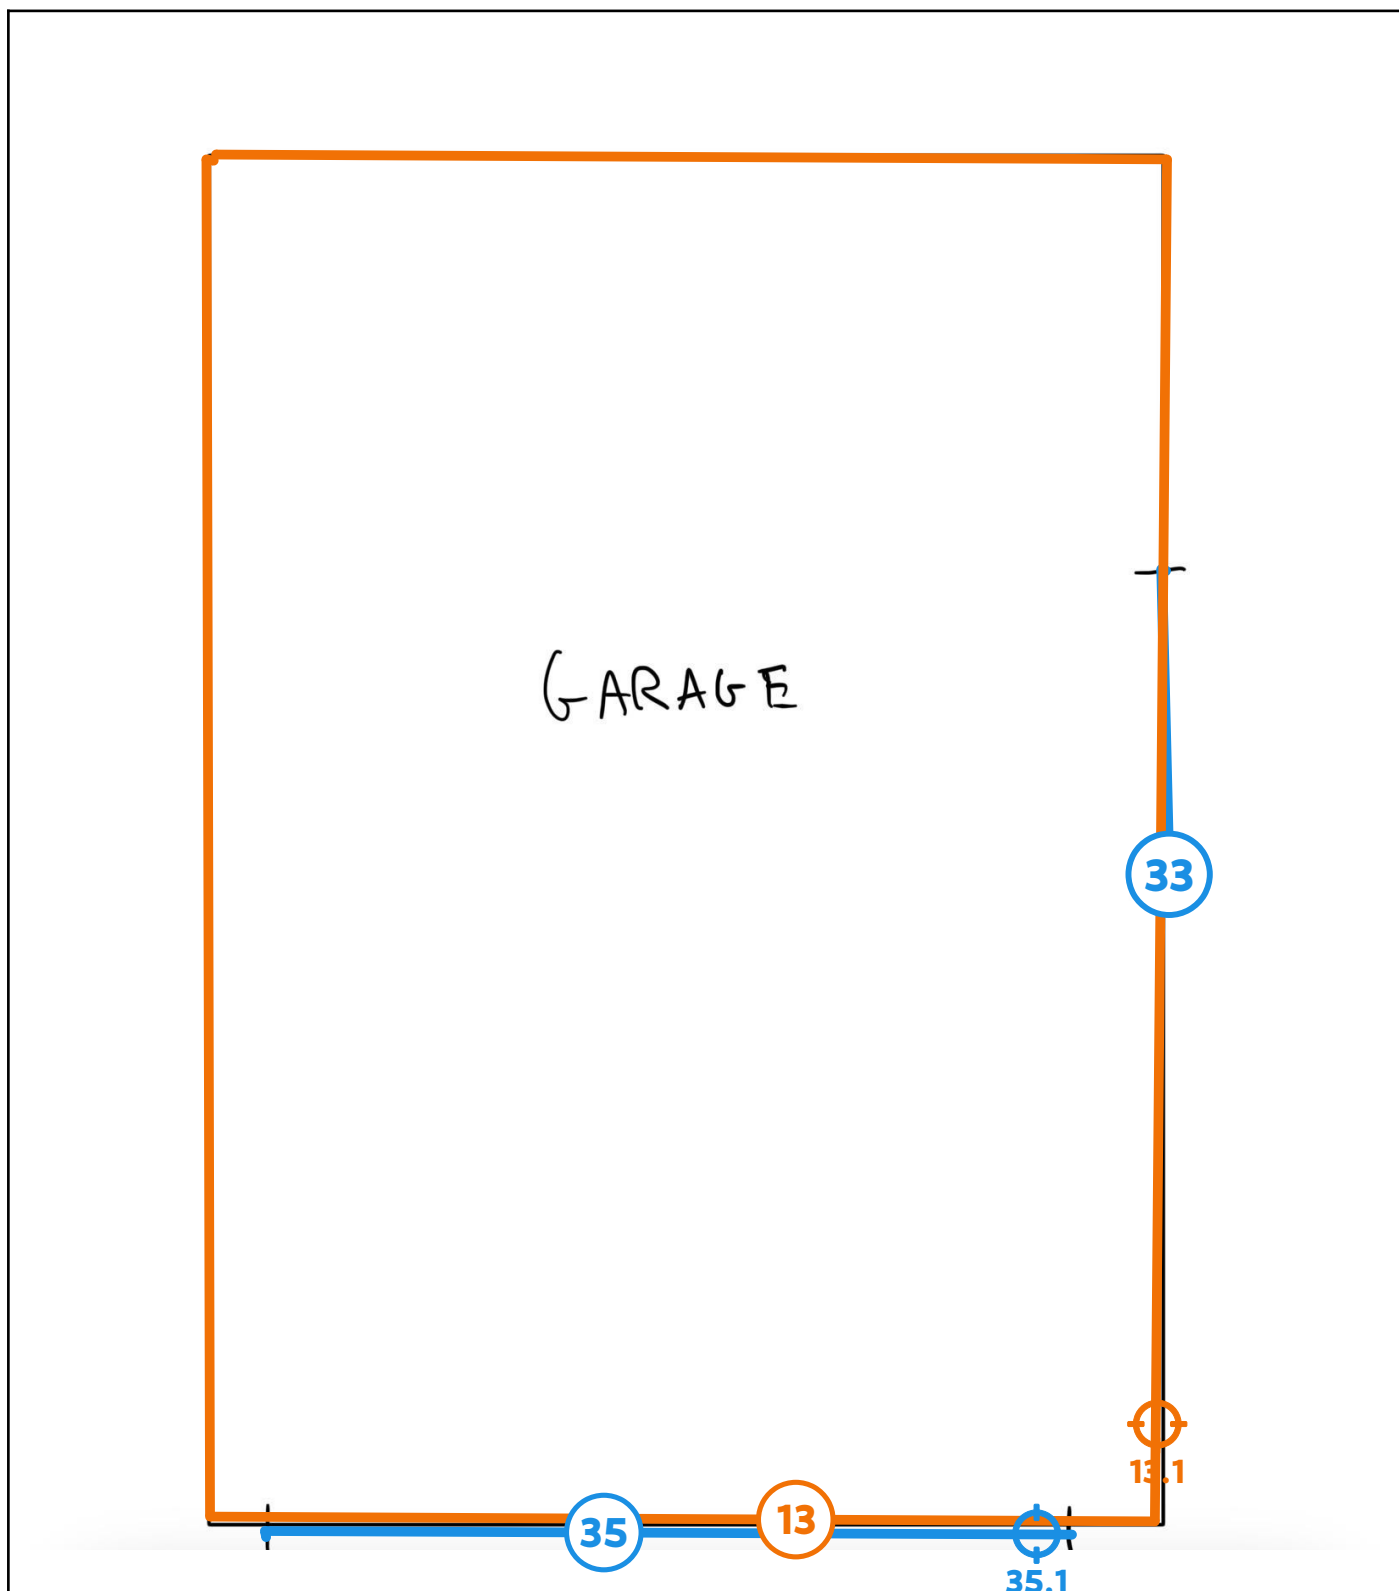
## Plan 2.1: Garage

13. Deksteen garage	Asbestmateriaal	<a href="#">Verwijderen</a>
13.1 Code: M17	Puntmonster	-
33. Stopverf berging en garage	Geen asbest	-
35. Mastiek/kit tussen muur en profiel buiten garagepoort	Geen asbest	-
35.1 Code: M18	Puntmonster	-

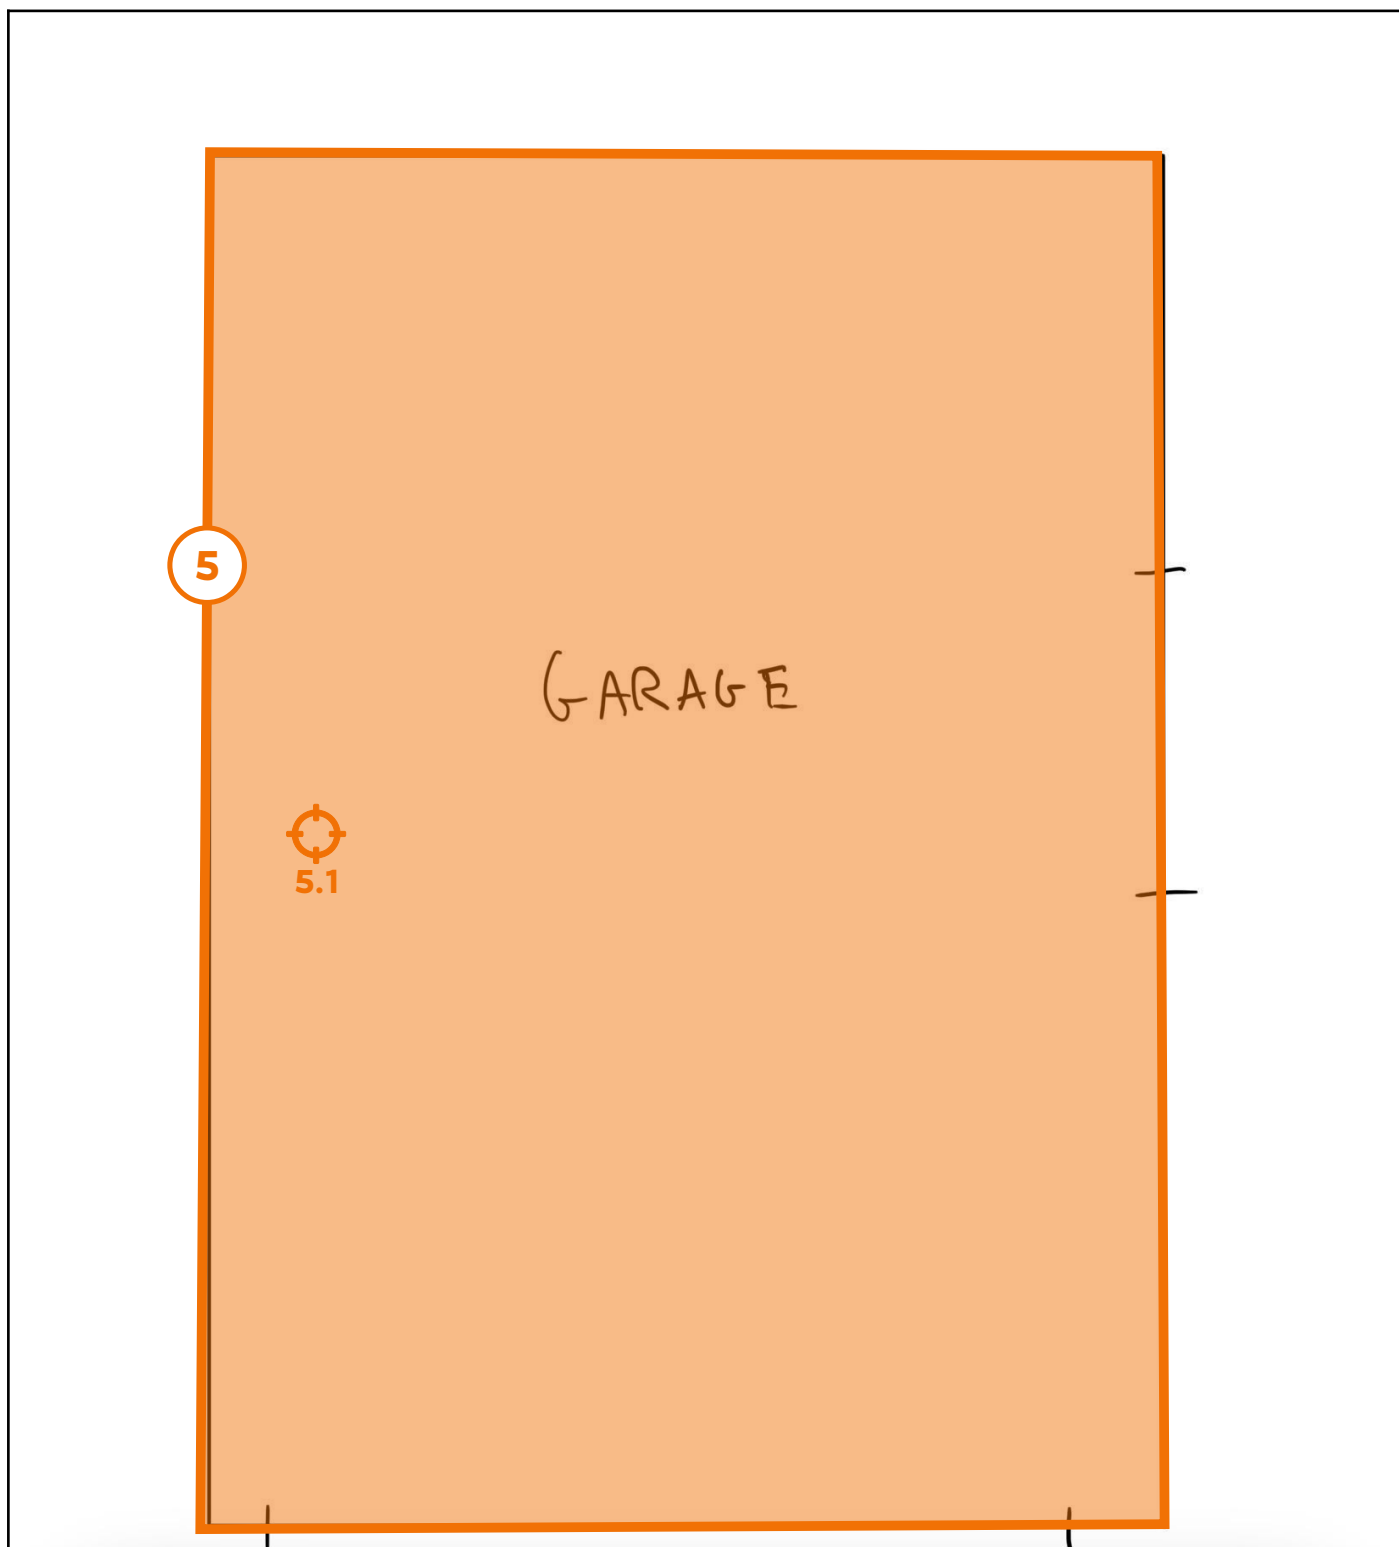
## Plan 2.3: Garage

Beschrijving	Type	Actie
5. picalplaat garage	Asbestmateriaal	Verwijderen

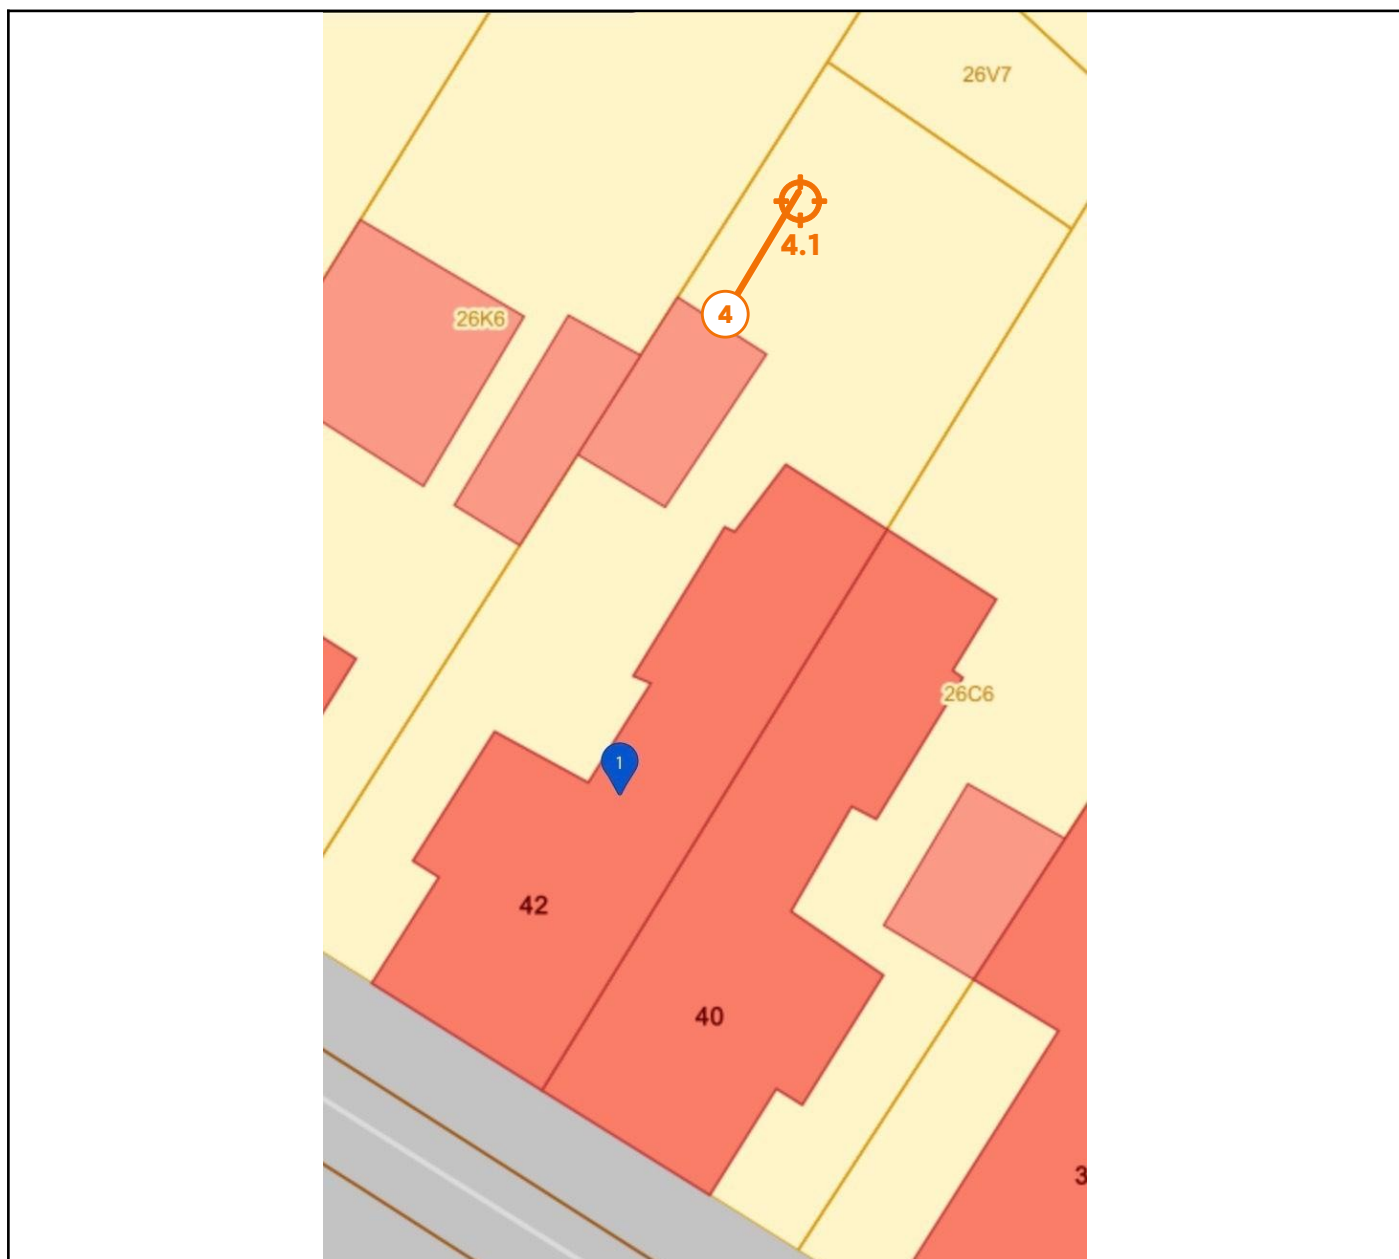
## Plan 3.1: Afboording links

Beschrijving	Type	Actie
4. Afboording tuin zelfde materiaal als deksteen garage	Asbestmateriaal	<a href="#">Verwijderen</a>
4.1 Code: M17'	Puntmonster	-

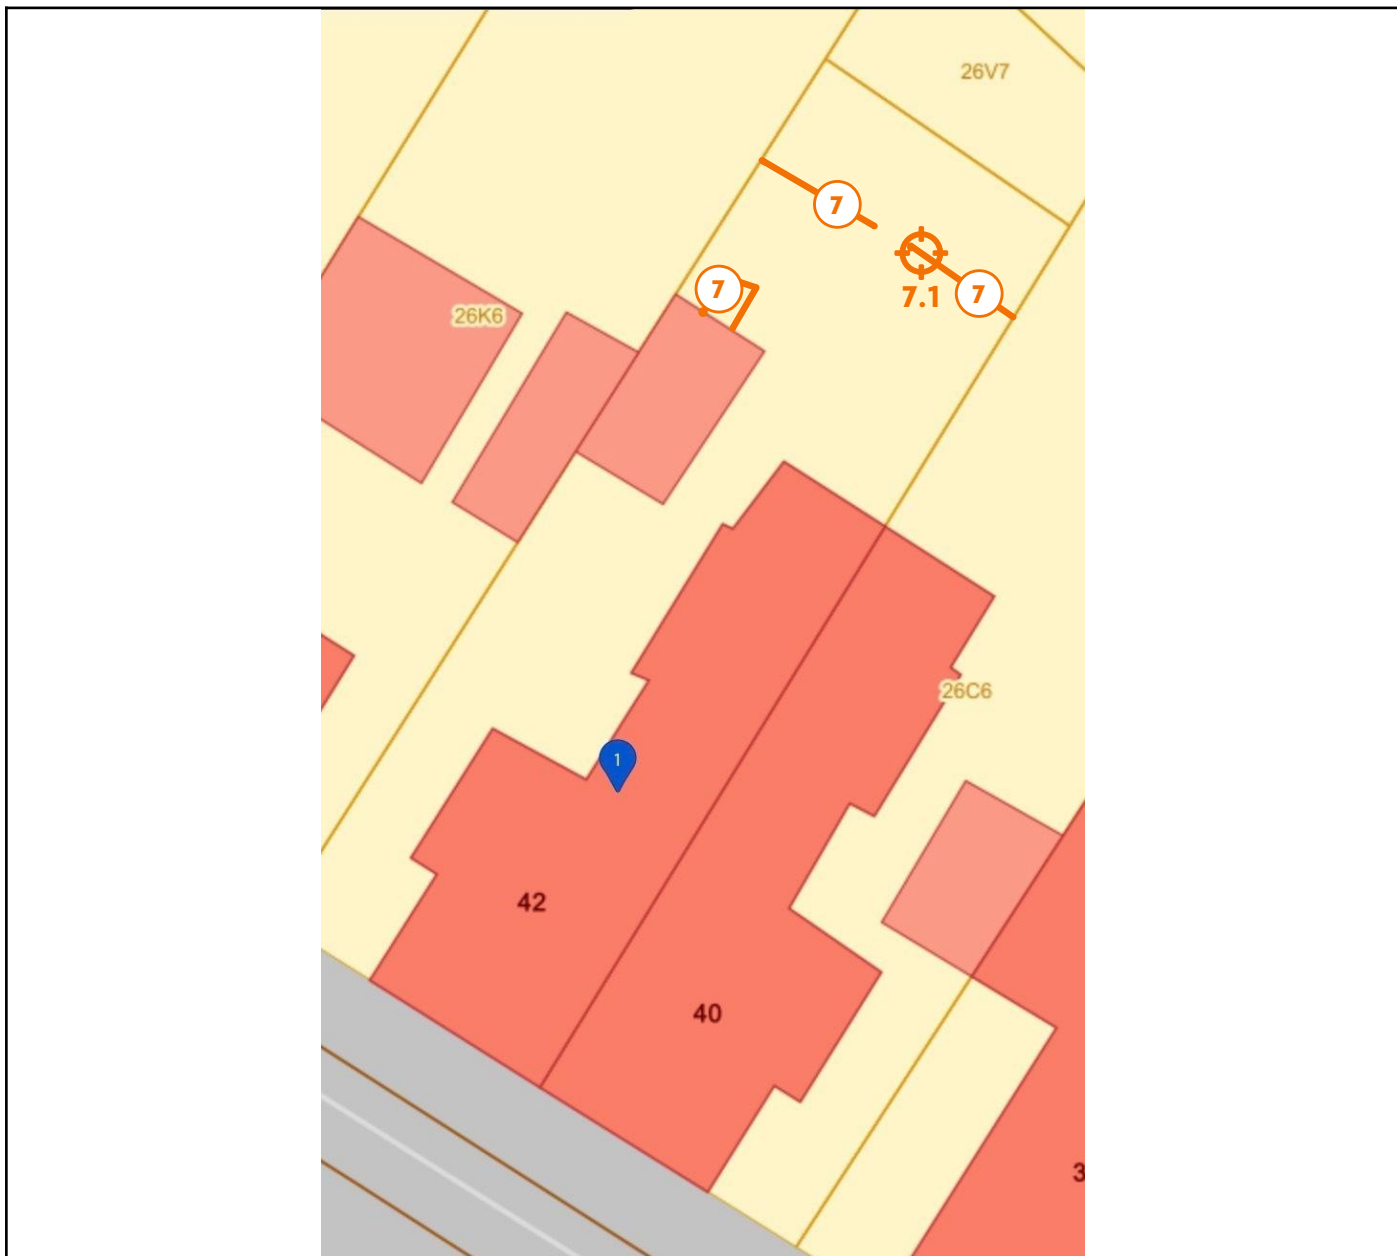
## Plan 5.1: Afboording achtertuin

Beschrijving	Type	Actie
7. Afboording achtertuin en voetpad + regenton achter garage	Asbestmateriaal	<a href="#">Verwijderen</a>
7.1 Code: M20	Puntmonster	-

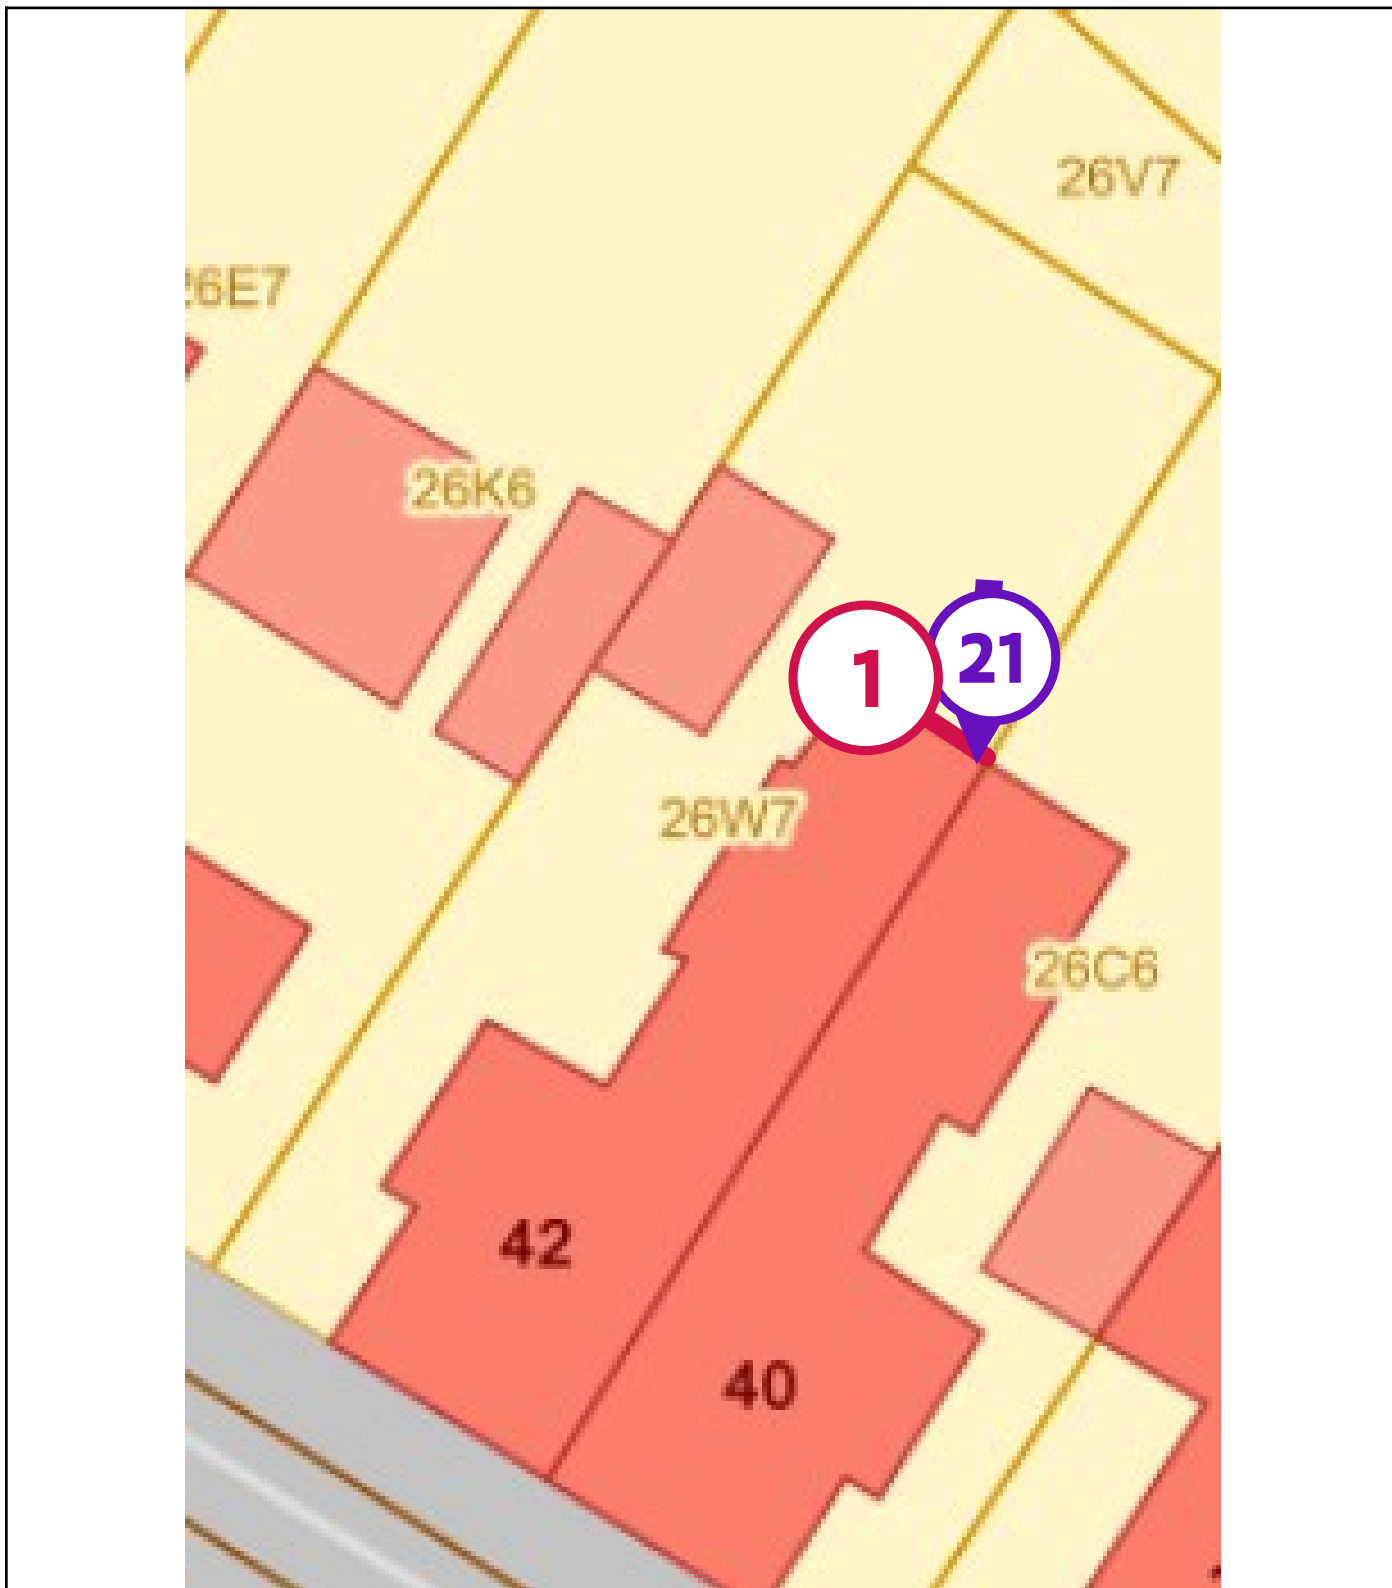
## Plan 7.1: Vaststellingen buiten de constructies

1. Dakgoot - Contaminatie tuinhuis	Asbestmateriaal	Dringend verwijderen
21. Afdruip of afvloeiing op een waterdoorlatend materiaal	Advies	-

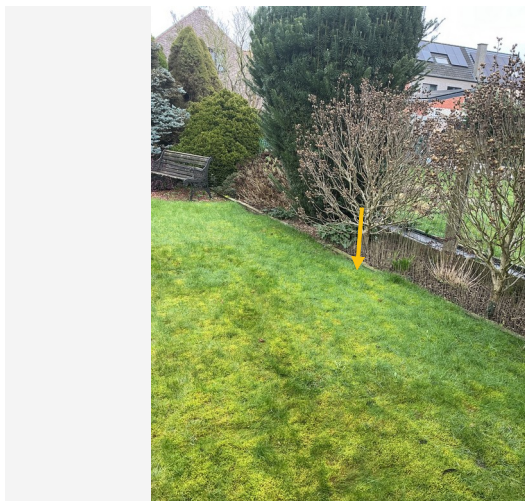
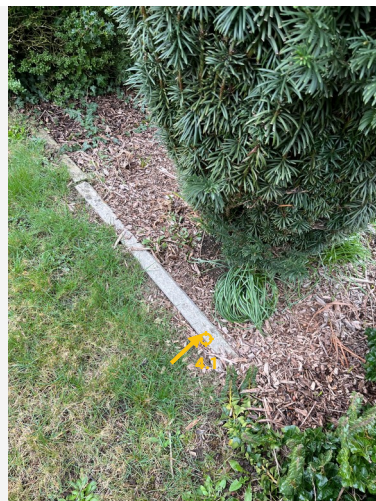
# Fiche 4: Afboording tuin zelfde materiaal als deksteen garage

Asbestmateriaal

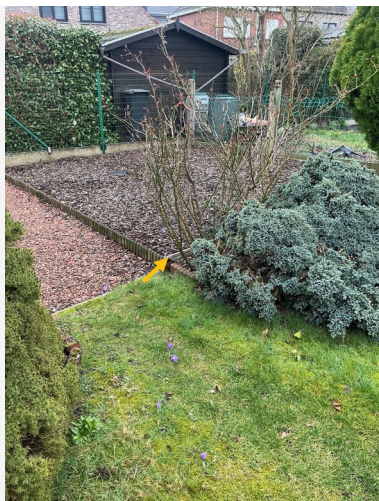
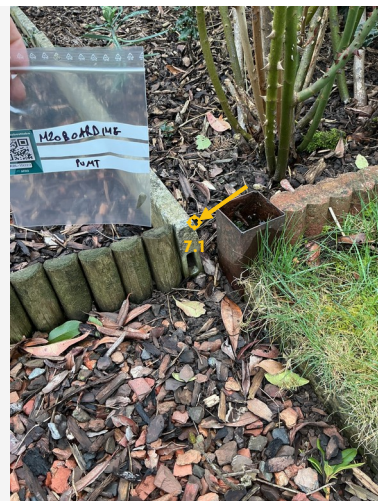
# Fiche 7: Afboording achtertuin en voetpad + regenton achter garage

Asbestmateriaal

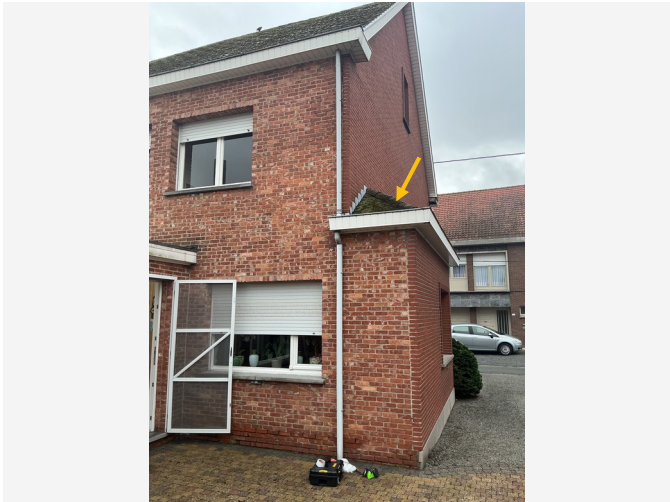
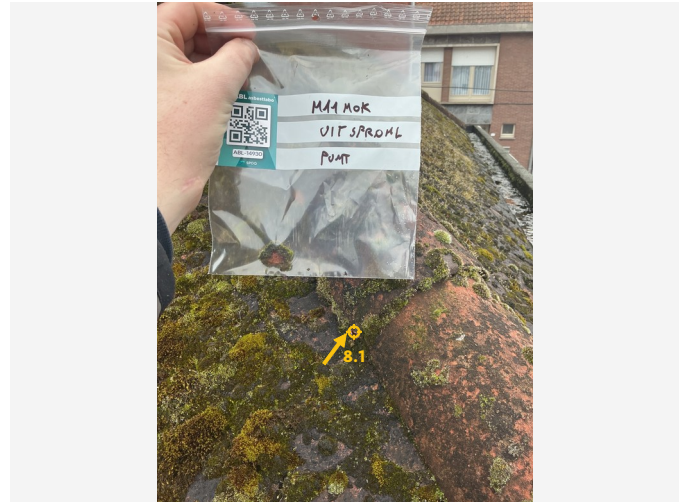
# Fiche 8: Dakbedekking - Nokken/Noordbomen uitsprong

Asbestmateriaal

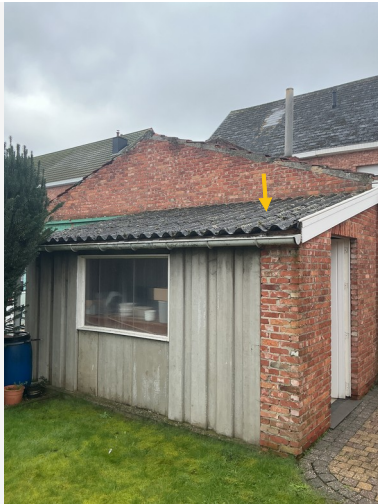
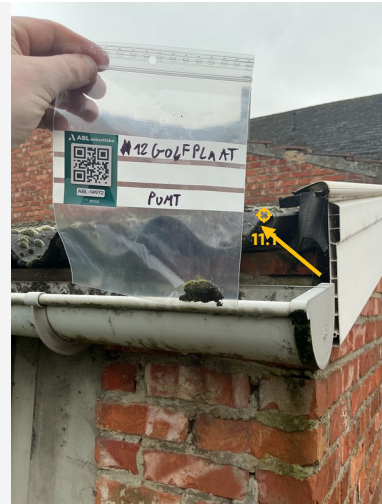
Beschrijving	Wand tuinhuis
Omgeving	Grenst aan binnen- en buitenlucht
Primaire drager	Binnenwand
Asbestmateriaal	Dak- en gevelbekleding - Plaat
Bindmiddel van asbestmateriaal	Cement
Gebondenheid op basis van bindmiddel	Hecht
Hoeveelheid (oppervlakte - dikte - aantal)	• 20,00 m <sup>2</sup> - 10,00 cm - 1 stuk
Totaal volume	2,00 m <sup>3</sup>
Eenvoudig bereikbaar	Ja
Bevestigingswijze	• Geklemd
Identificatiemethode	Een monstername door de asbestdeskundige met laboanalyse door een asbestlabo.
Destructieve handeling voor identificatie	Nee
Opmerking	Deze hoeveelheid is een schatting.

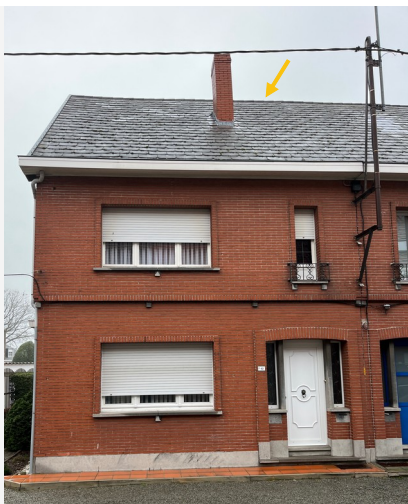
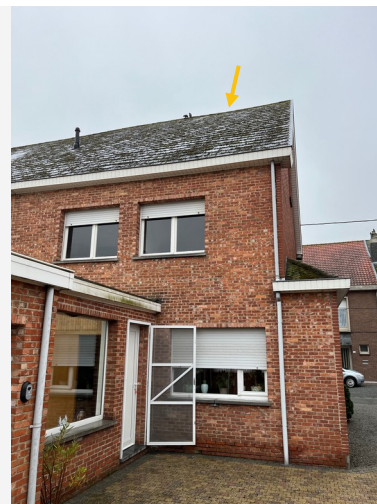
<b>Beschrijving</b>	dakbedekking - golfplaten
<b>Omgeving</b>	Grenst aan binnen- en buitenlucht
<b>Primaire drager</b>	Schuin dak
<b>Asbestmateriaal</b>	Dak- en gevelbekleding - Golfplaat
<b>Bindmiddel van asbestmateriaal</b>	Cement
<b>Gebondenheid op basis van bindmiddel</b>	Hecht
<b>Hoeveelheid (oppervlakte - aantal)</b>	<ul style="list-style-type: none"><li>• 20,00 m<sup>2</sup> - 1 stuk</li></ul>
<b>Totale oppervlakte</b>	20,00 m <sup>2</sup>
<b>Eenvoudig bereikbaar</b>	Ja
<b>Bevestigingswijze</b>	<ul style="list-style-type: none"><li>• Geschroefd</li></ul>
<b>Identificatiemethode</b>	Een monstername door de asbestdeskundige met laboanalyse door een asbestlabo.
<b>Destructieve handeling voor identificatie</b>	Nee
<b>Opmerking</b>	De hoeveelheid betreft een schatting

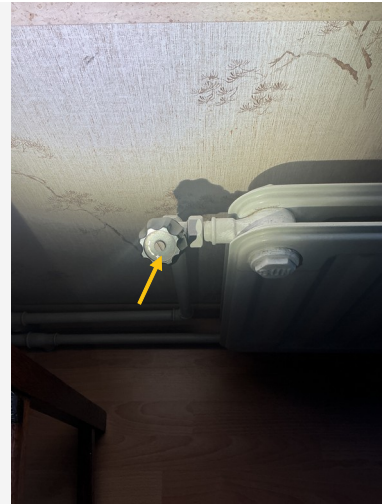
Detailfoto

Eindbeoordeling materiaalrisico	Laag materiaalrisico en/of verlaagde kans op vezelvrijgave
---------------------------------	--

Gebondenheid	Categorie 1: hechtgebonden in oorsprong
Asbestsoort (vezeltype)	Crocidoliet aanwezig
Asbestconcentratie	Laag (< 50%)
Afschermingsgraad van het gehele materiaal	Geheel of deels (ook) vrij aan binnenluchtstromen
Toestand van het materiaal	Onbeschadigd, niet verweerd

Beschrijving	Radiatoren - Knoppen
Omgeving	Binnen
Primaire drager	Ruimteverwarming
Asbestmateriaal	Plaat, paneel, tablet - Type Bakeliet
Bindmiddel van asbestmateriaal	Kunststof of -hars
Gebondenheid op basis van bindmiddel	Hecht
Hoeveelheid (oppervlakte - dikte - aantal)	• 0,10 m <sup>2</sup> - 10,00 cm - 10 stuks
Totaal volume	0,10 m <sup>3</sup>
Eenvoudig bereikbaar	Ja
Bevestigingswijze	• Geschroefd
Identificatiemethode	De asbestdeskundige beoordeelt het materiaal als asbestverdacht en dus asbesthoudend, en dit zonder monstername.  Motivatie: De monstername brengt andere schade aan dan schade die inherent is aan de monstername.
Destructieve handeling voor identificatie	Nee
Opmerking	De genoteerde hoeveelheid is een schatting.

Zorgvuldig beheren

- Zorg voor een veilig beheer. Vermijd het beschadigen van het asbestmateriaal. Controleer de toestand jaarlijks op wijzigingen.

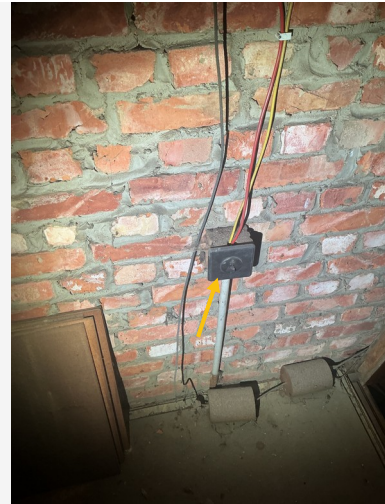
Detailfoto

Eindbeoordeling materiaalrisico	Laag materiaalrisico en/of verlaagde kans op vezelvrijgave
---------------------------------	--

Gebondenheid	Categorie 1: hechtgebonden in oorsprong
Asbestsoort (vezeltype)	Crocidoliet aanwezig
Asbestconcentratie	Laag (< 50%)
Afschermingsgraad van het gehele materiaal	Geheel of deels (ook) vrij aan de binnenlucht
Toestand van het materiaal	Onbeschadigd, niet verweerd

Beschrijving	Bakeliet schakelmateriaal
Omgeving	Binnen
Primaire drager	Communicatie en elektrische infrastructuur en uitrusting
Asbestmateriaal	Plaat, paneel, tablet - Type Bakeliet
Bindmiddel van asbestmateriaal	Kunststof of -hars
Gebondenheid op basis van bindmiddel	Hecht
Hoeveelheid (oppervlakte - dikte - aantal)	• 0,10 m <sup>2</sup> - 10,00 cm - 38 stuks
Totaal volume	0,38 m <sup>3</sup>
Eenvoudig bereikbaar	Ja
Bevestigingswijze	• Geschroefd
Identificatiemethode	De asbestdeskundige beoordeelt het materiaal als asbestverdacht en dus asbesthoudend, en dit zonder monstername.  Motivatie: De monstername brengt andere schade aan dan schade die inherent is aan de monstername.
Destructieve handeling voor identificatie	Nee
Opmerking	De hoeveelheid betreft een schatting.

Zorgvuldig beheren

- Zorg voor een veilig beheer. Vermijd het beschadigen van het asbestmateriaal. Controleer de toestand jaarlijks op wijzigingen.
- Voer bijkomende staalname(s) uit.

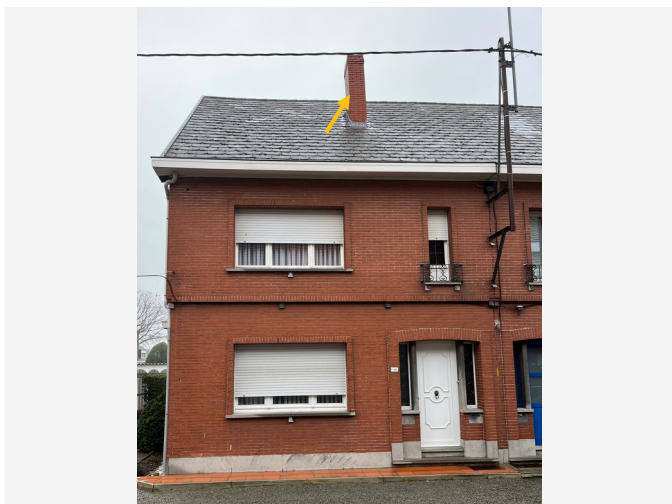
Situeringfoto

**Reden:** Het te onderzoeken materiaal situeert zich hoger dan 3,50 m te rekenen vanaf een veilige ondergrond

**Uitleg van de asbestdeskundige:** De binnenzijde van de schouwen konden niet geïnspecteerd worden. Ook van buitenaf was inspectie onmogelijk omwille van de hoogte(hoger dan 3.5m). Asbestverdachte toepassingen kunnen aanwezig zijn. Dit betreft een beperking op middellange termijn.

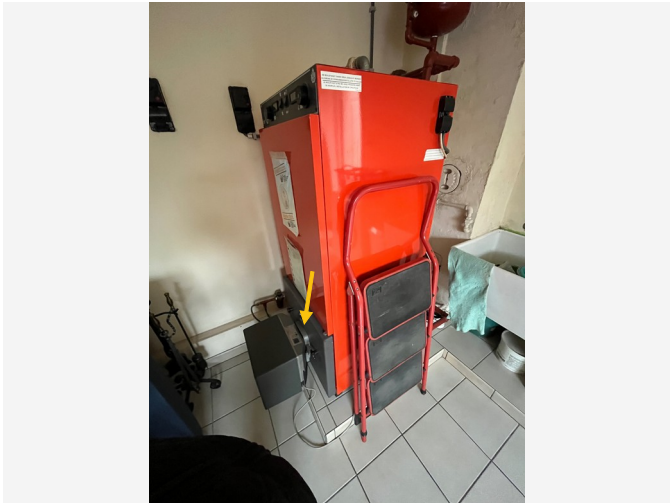
Situeringfoto

(Asbest)materiaal	Rookgaskanaal
Karakterisatie	Asbest (verdacht)
Primaire drager	HVAC infrastructuur en uitrusting

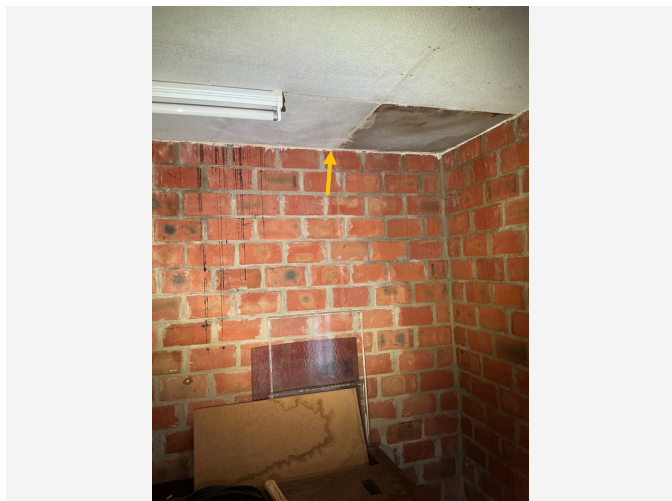
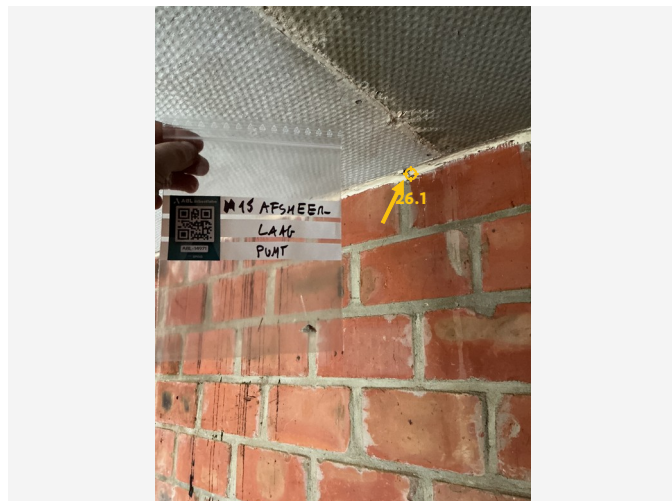
# Fiche 26: Afsmeerlagen aan voegen tussen cementplaat garage

Geen asbest

<b>Beschrijving</b>	Afsmeerlagen aan voegen tussen cementplaat garage
<b>Omgeving</b>	Binnen
<b>Primaire drager</b>	Binnenwand
<b>Bindmiddel van materiaal</b>	Gips - kalk
<b>Gebondenheid op basis van bindmiddel</b>	Niet-hechtgebonden
<b>Hoeveelheid (oppervlakte - dikte - aantal)</b>	• 15,00 m <sup>2</sup> - 3,00 cm - 1 stuk
<b>Totaal volume</b>	0,45 m <sup>3</sup>
<b>Identificatiemethode</b>	Een monstername door de asbestdeskundige met laboanalyse door een asbestlabo.
<b>Destructieve handeling voor identificatie</b>	Nee
<b>Opmerking</b>	De hoeveelheid is een schatting

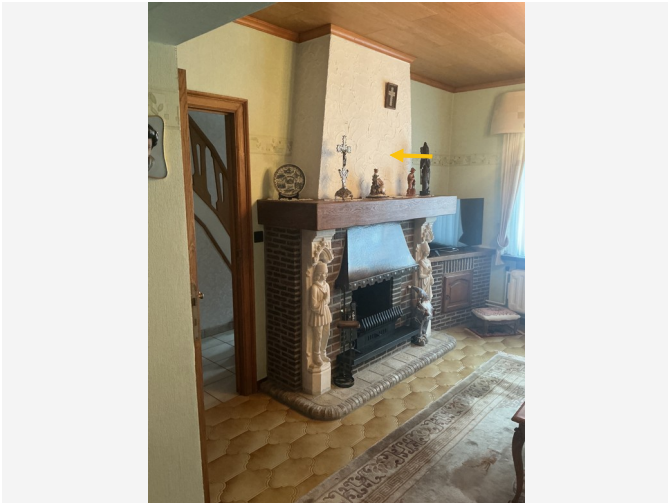
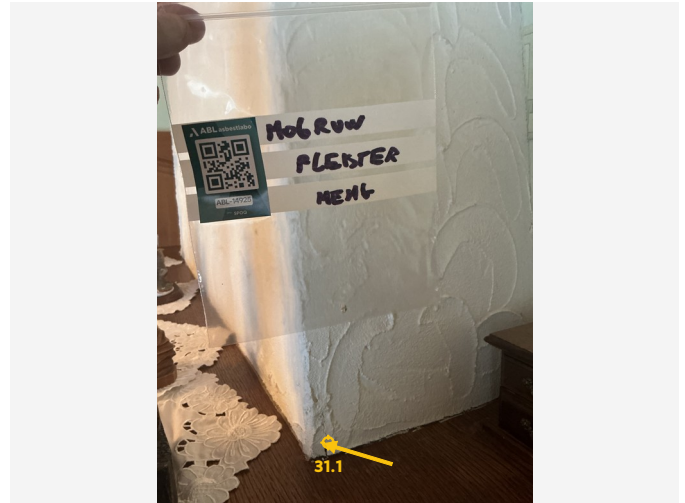
# Fiche 31: Ruw pleisterwerk binnenwand schouw

Geen asbest
