# Asbestinventarisatetest

Terkamerveld 42, 9255 Buggenhout

Attestnummer : 20260227-000187.000

Uitgegeven op : 27.02.2026

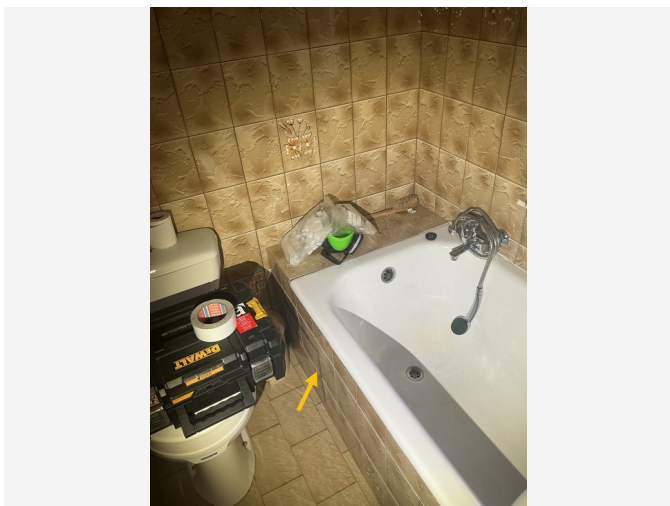
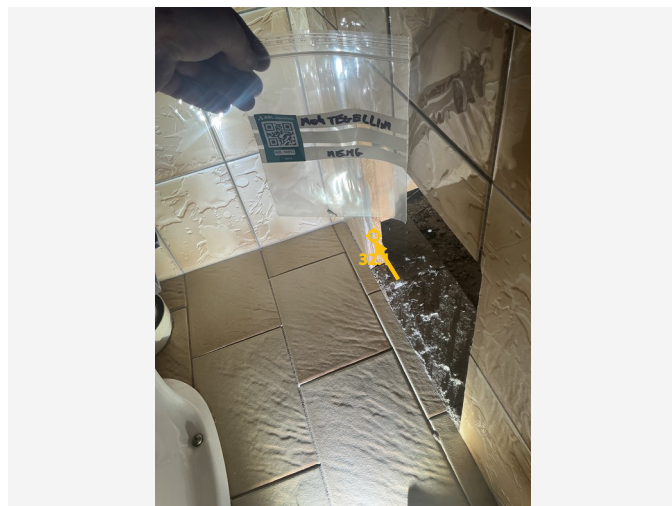
## Fiche 32: Tegellijm badkamer

Geen asbest

<b>Beschrijving</b>	Tegellijm badkamer
<b>Omgeving</b>	Binnen
<b>Primaire drager</b>	Binnenwand
<b>Bindmiddel van materiaal</b>	Lijm
<b>Gebondenheid op basis van bindmiddel</b>	Hecht
<b>Hoeveelheid (oppervlakte - dikte - aantal)</b>	• 25,00 m <sup>2</sup> - 5,00 mm - 1 stuk
<b>Totaal volume</b>	0,125 m <sup>3</sup>
<b>Identificatiemethode</b>	Een monstername door de asbestdeskundige met laboanalyse door een asbestlabo.
<b>Destructieve handeling voor identificatie</b>	Nee
<b>Opmerking</b>	De hoeveelheid betreft een schatting.

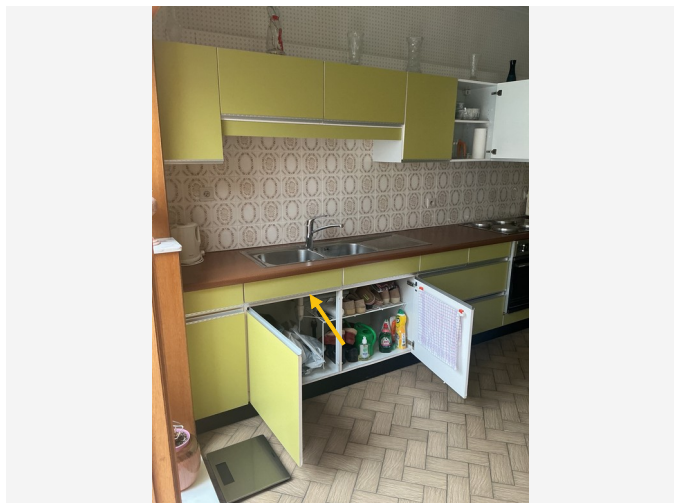
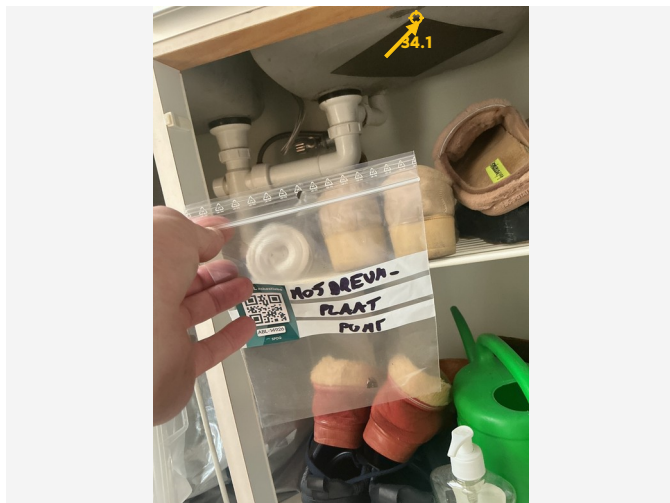
# Fiche 34: Ontdreuningsplaat/anti-dreunplaat onder spoelbak keuken

Geen asbest

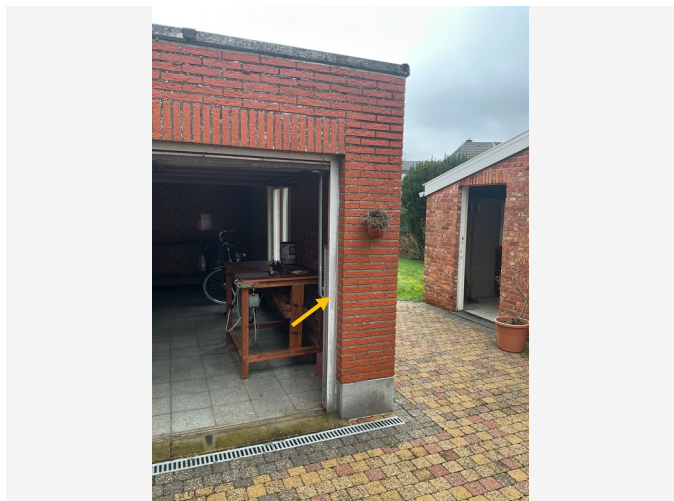
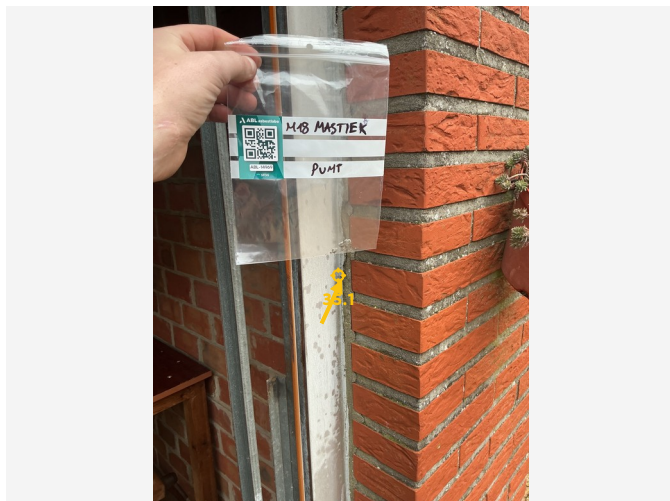
# Fiche 35: Mastiek/kit tussen muur en profiel buiten garagepoort

Geen asbest

<b>Beschrijving</b>	Mastiek/kit tussen muur en profiel buiten garagepoort
<b>Omgeving</b>	Buiten
<b>Primaire drager</b>	Wandopening verticaal (raam, deur, ...)
<b>Bindmiddel van materiaal</b>	Kitten, mastiek, pasta
<b>Gebondenheid op basis van bindmiddel</b>	Hecht
<b>Hoeveelheid (gewicht - aantal)</b>	<ul style="list-style-type: none"><li>• 5,00 kg - 1 stuk</li></ul>
<b>Totaal gewicht</b>	5,00 kg
<b>Identificatiemethode</b>	Een monstername door de asbestdeskundige met laboanalyse door een asbestlabo.
<b>Destructieve handeling voor identificatie</b>	Nee
<b>Opmerking</b>	De hoeveelheid is een schatting

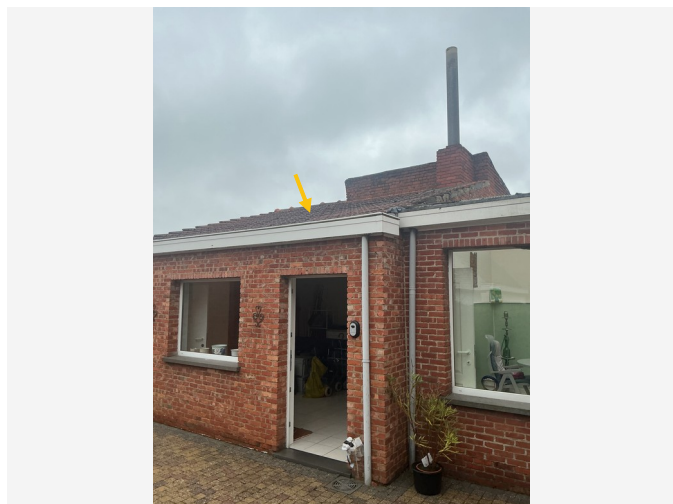
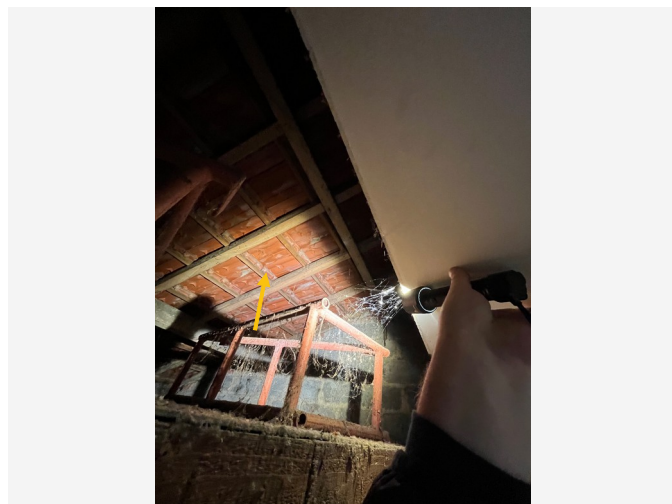
### Fiche 44: Onderdak- niet aanwezig achterbouw

Beschrijving	Notitie	Terug te vinden op plannen
Fiche 43: Liftinfrastructuur - niet aanwezig	-	-
Fiche 44: Onderdak- niet aanwezig achterbouw	Geen asbestverdachte materialen onder de dakbedekking (onderdak,...) aanwezig.	Plan 1.10: Gelijkvloers
