# Asbestinventarisatetest

Molenstraat 44, 9255 Buggenhout

Attestnummer : 20260401-000285.000

Uitgegeven op : 01.04.2026

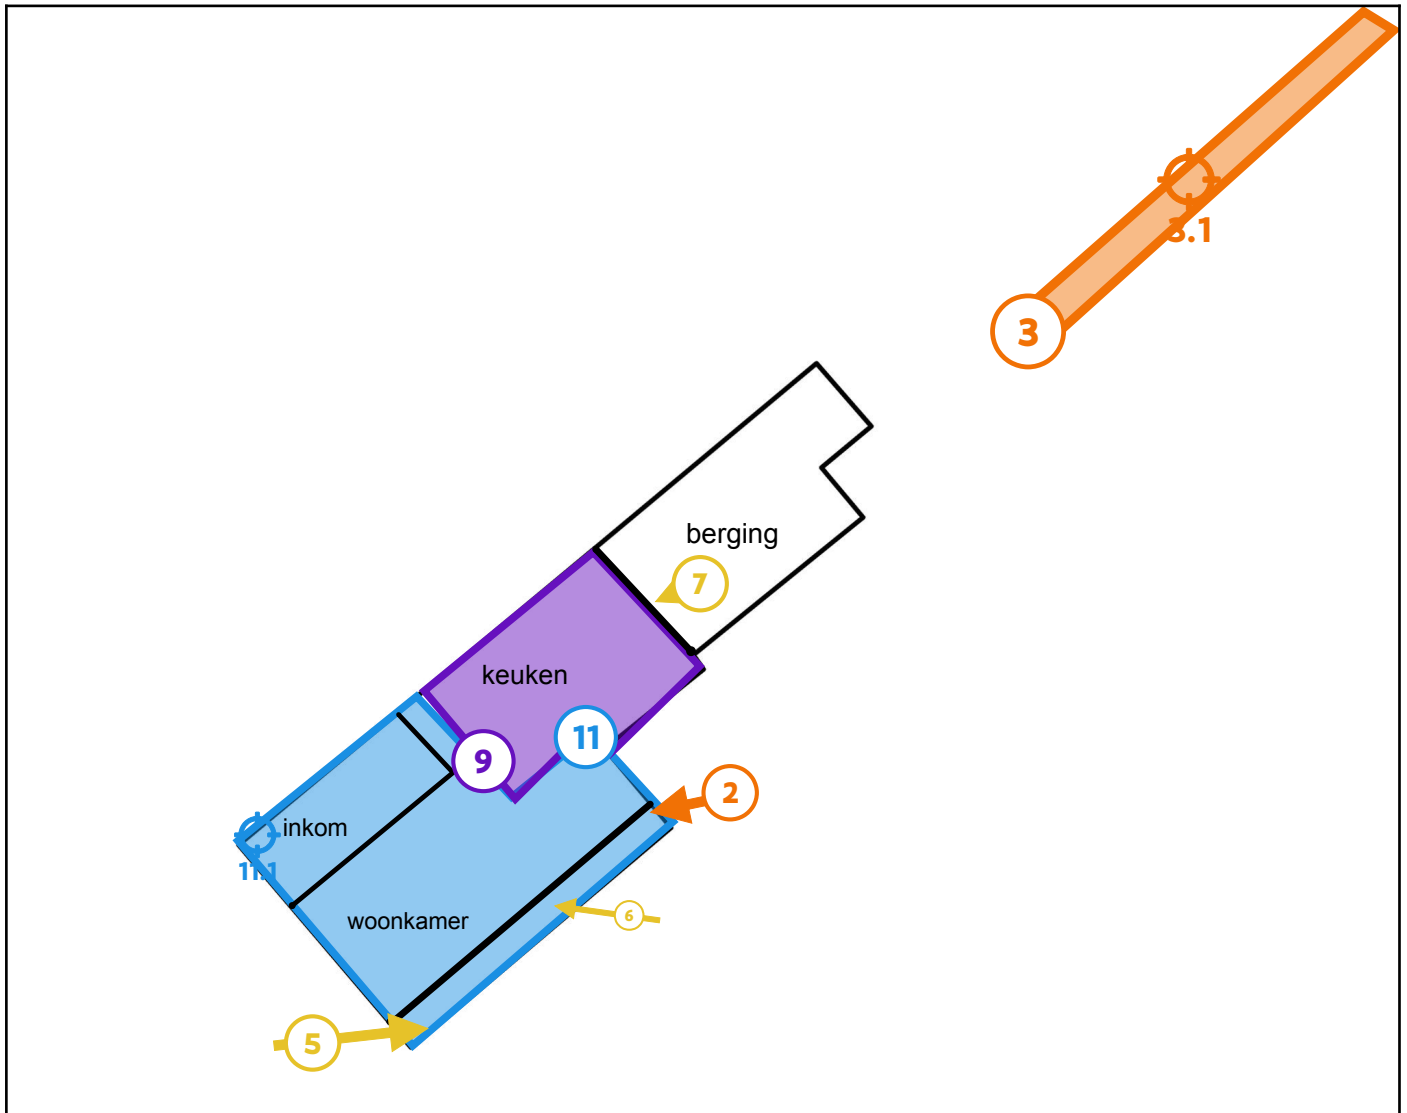
# Plan 1.1: Woning plan gelijkvloers

Beschrijving	Type	Actie
2. Bakeliet schakelaars - stopcontacten - lampfittings	Asbestmateriaal	Verwijderen
3. Cement dallen (pad tuin)	Asbestmateriaal	Verwijderen
3.1 Code: MM05	Puntmonster	-
5. Bakeliet zekeringkast	Asbestmateriaal	Zorgvuldig beheren
6. Roetluis	Asbestmateriaal	Zorgvuldig beheren

7. Roetluik	Asbestmateriaal	Zorgvuldig beheren
9. Plafonds met voorzetpanelen	Advies	-
11. Pleisterwerk plafonds	Geen asbest	-
11.1 Code: MM02	Mengmonster	-

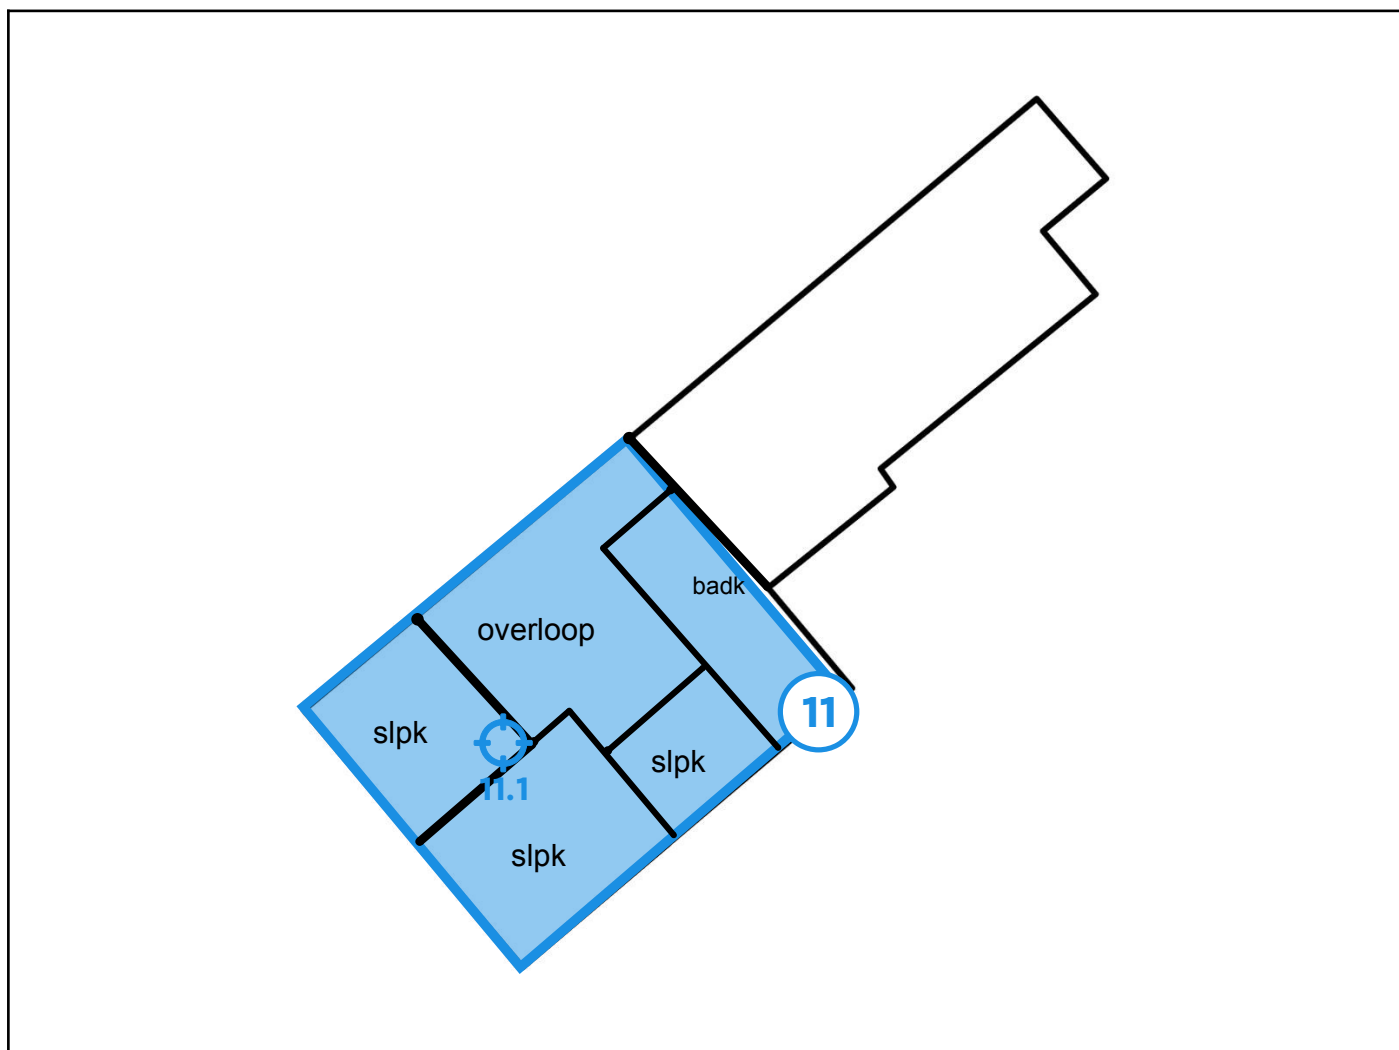
## Plan 1.2: Woning plan verdiep +1

Beschrijving	Type	Actie
11. Pleisterwerk plafonds	Geen asbest	-
11.1 Code: MM02	Mengmonster	-

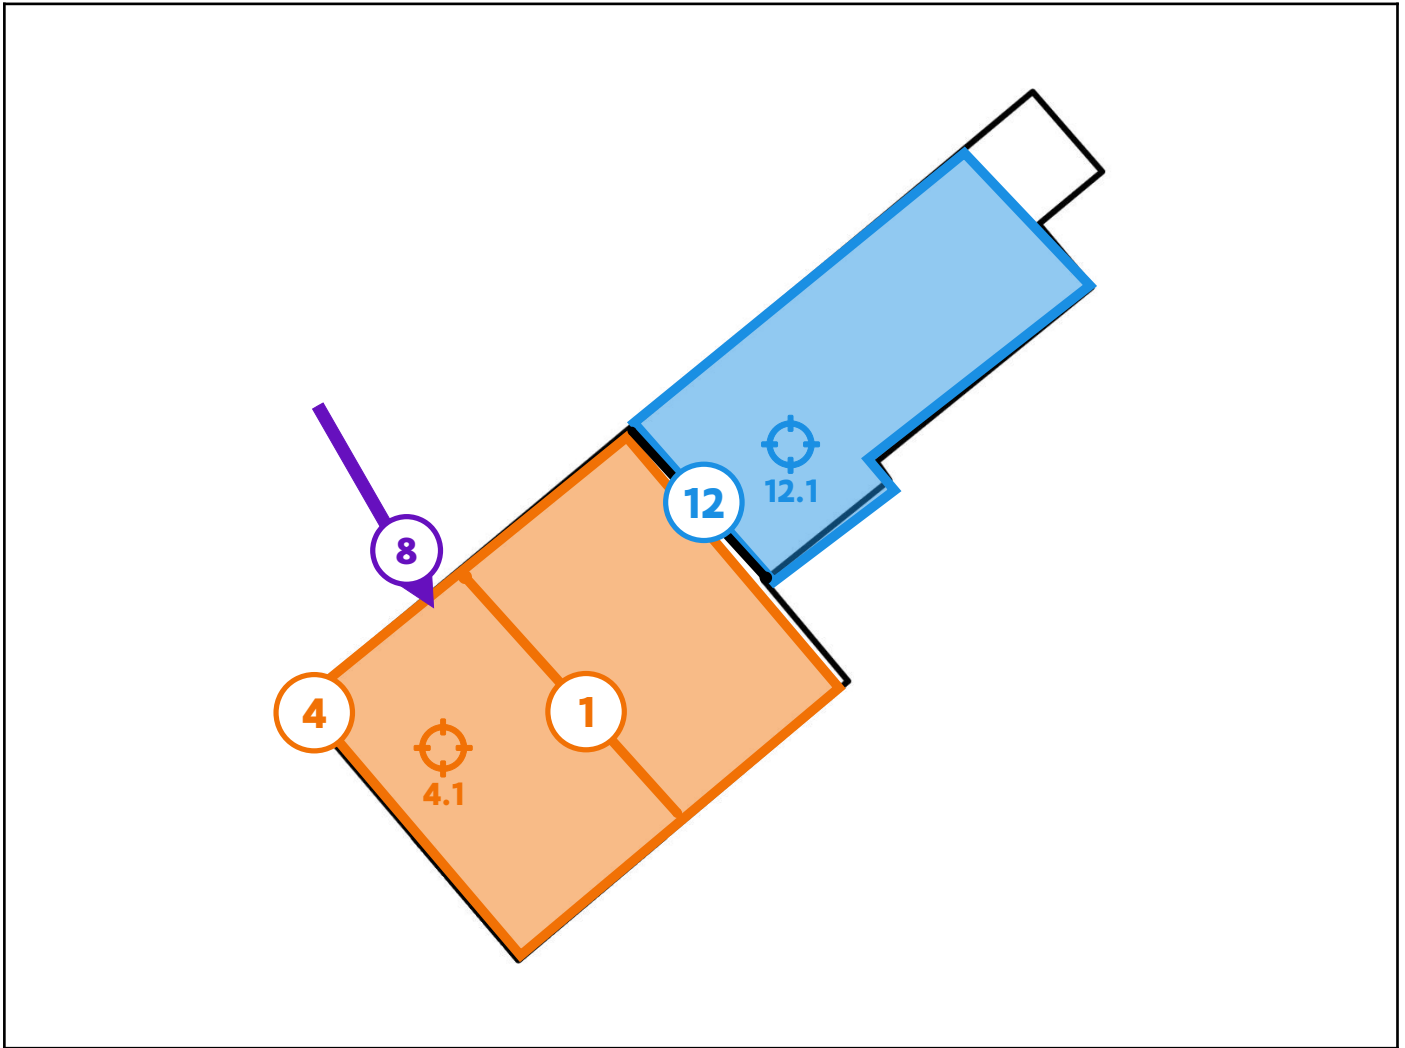
## Plan 1.4: Woning dakplan

Beschrijving	Type	Actie
1. Daknok	Asbestmateriaal	<a href="#">Verwijderen</a>
4. Dak in cementleien	Asbestmateriaal	<a href="#">Verwijderen</a>
4.1 Code: MM03	Puntmonster	-
8. Schouw	Beperking	-
12. Roofing dakbedekking	Geen asbest	-
12.1 Code: MM04	Puntmonster	-

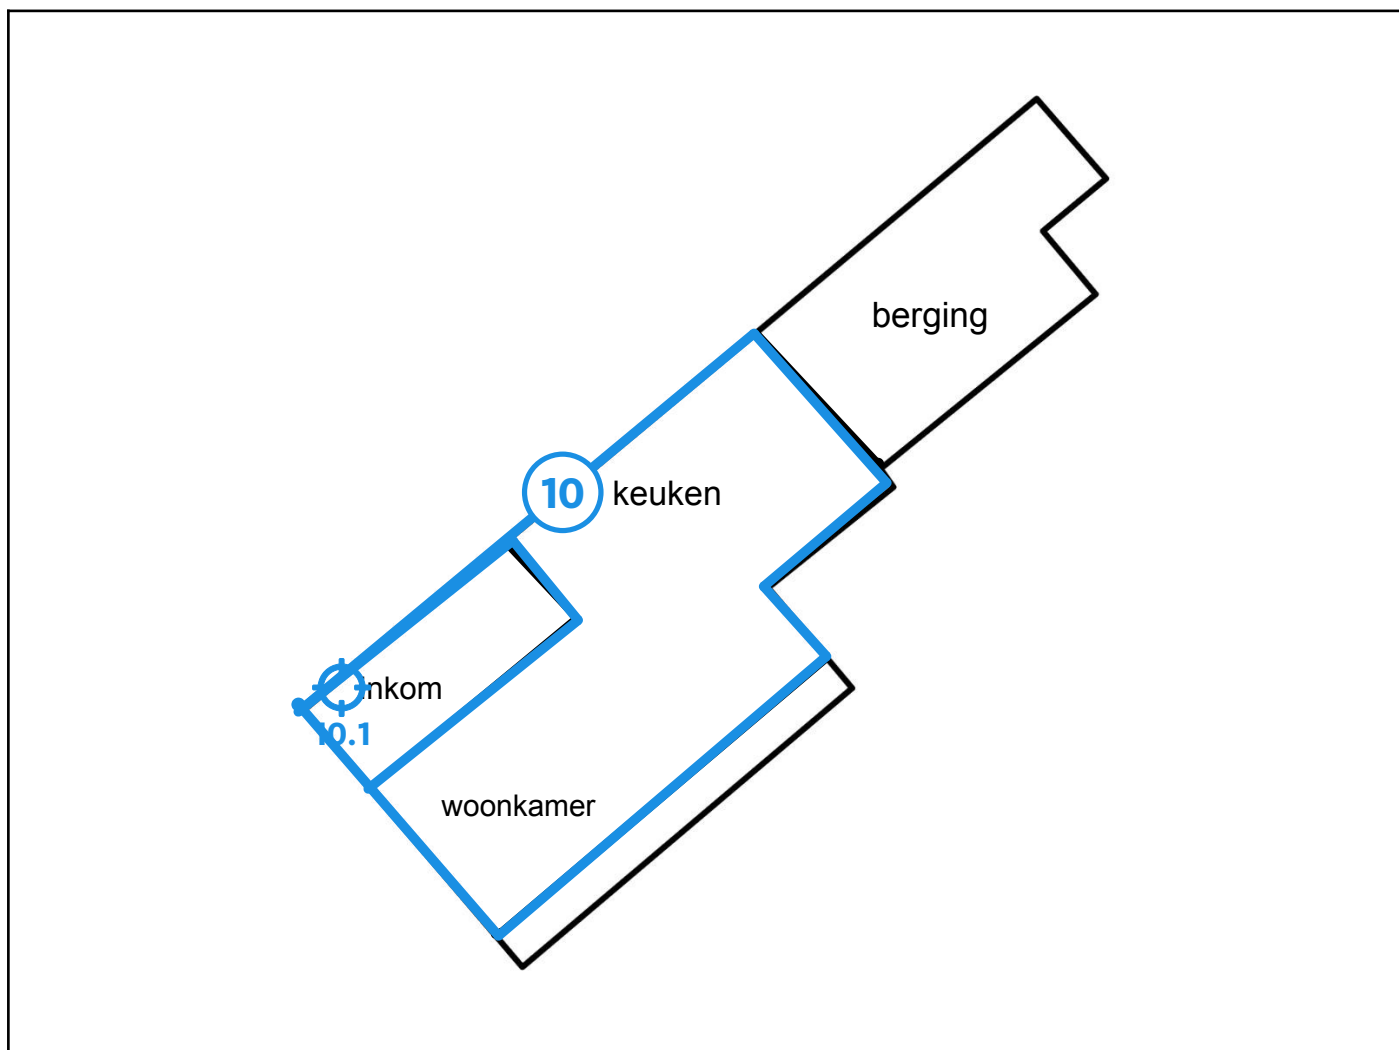
## Plan 1.6: Woning plan gelijkvloers wanden

Beschrijving	Type	Actie
10. Pleisterwerk wanden	Geen asbest	-
10.1 Code: MM01	Mengmonster	-

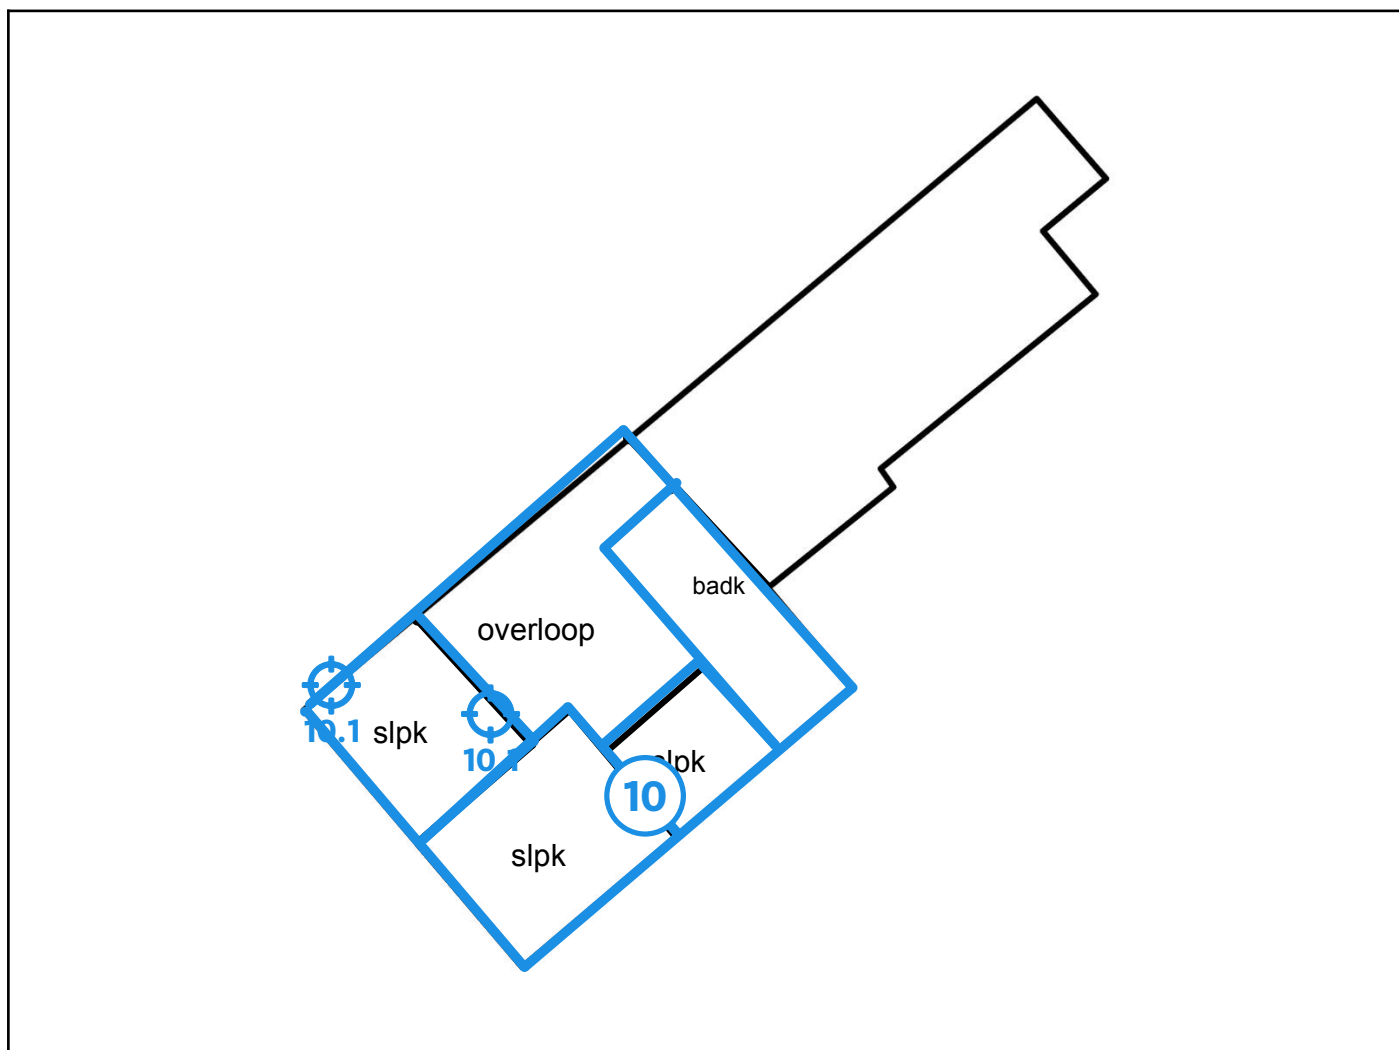
## Plan 1.7: Woning plan verdiep +1 wanden

Beschrijving	Type	Actie
10. Pleisterwerk wanden	Geen asbest	-
10.1 Code: MM01	Mengmonster	-
