Over dit attest

Dit asbestattest is het verslag van een uitgevoerde asbestinventarisatie op uw locatie. De belangrijkste conclusies staan gebundeld op het voorblad. Meer details over de aangetroffen asbestmaterialen, foto's, plannen en adviezen vindt u verder in het asbestattest.

Zone 1: Woning

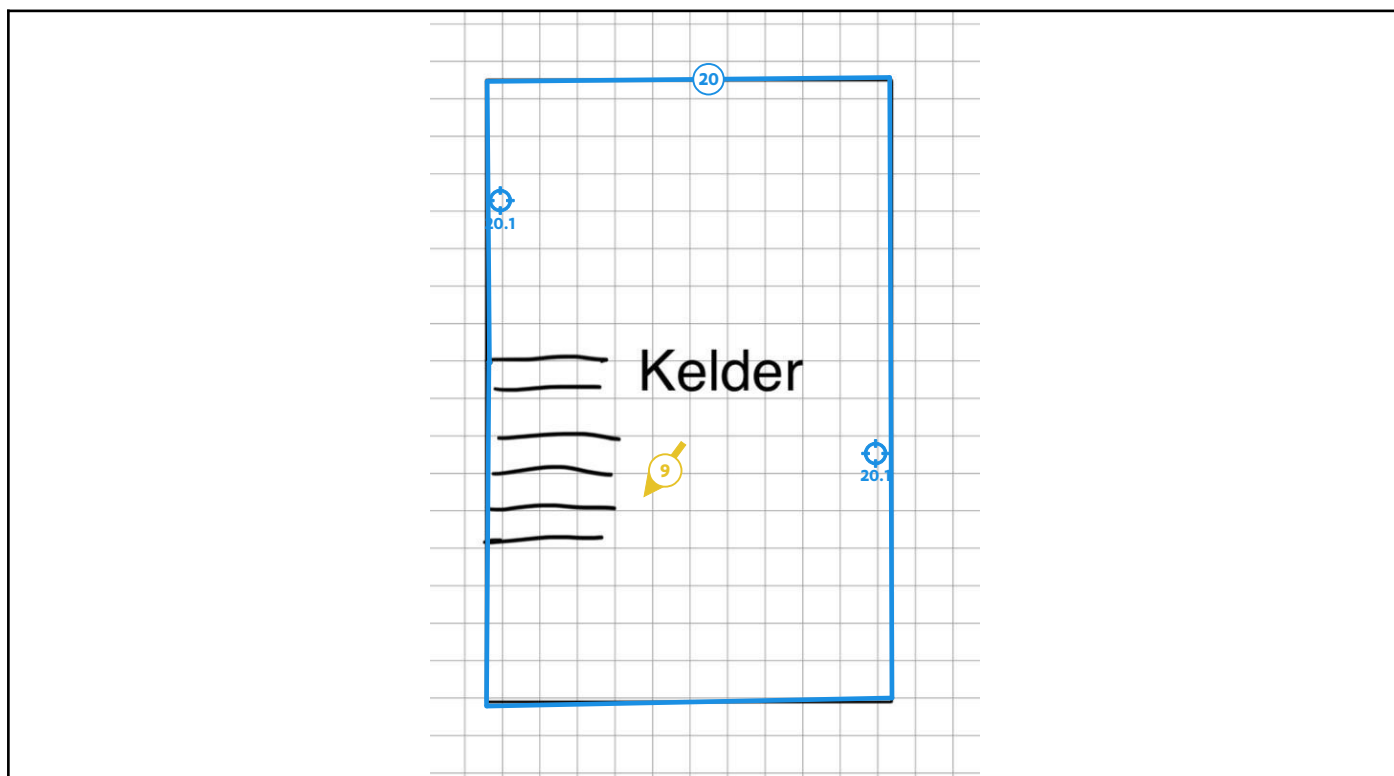
Plan 1.1: -1

Beschrijving	Type	Actie
9. Bakeliet armatuur	Asbestmateriaal	Zorgvuldig beheren
20. Cementering binnen	Geen asbest	-
20.1 Code: M04	Mengmonster	-

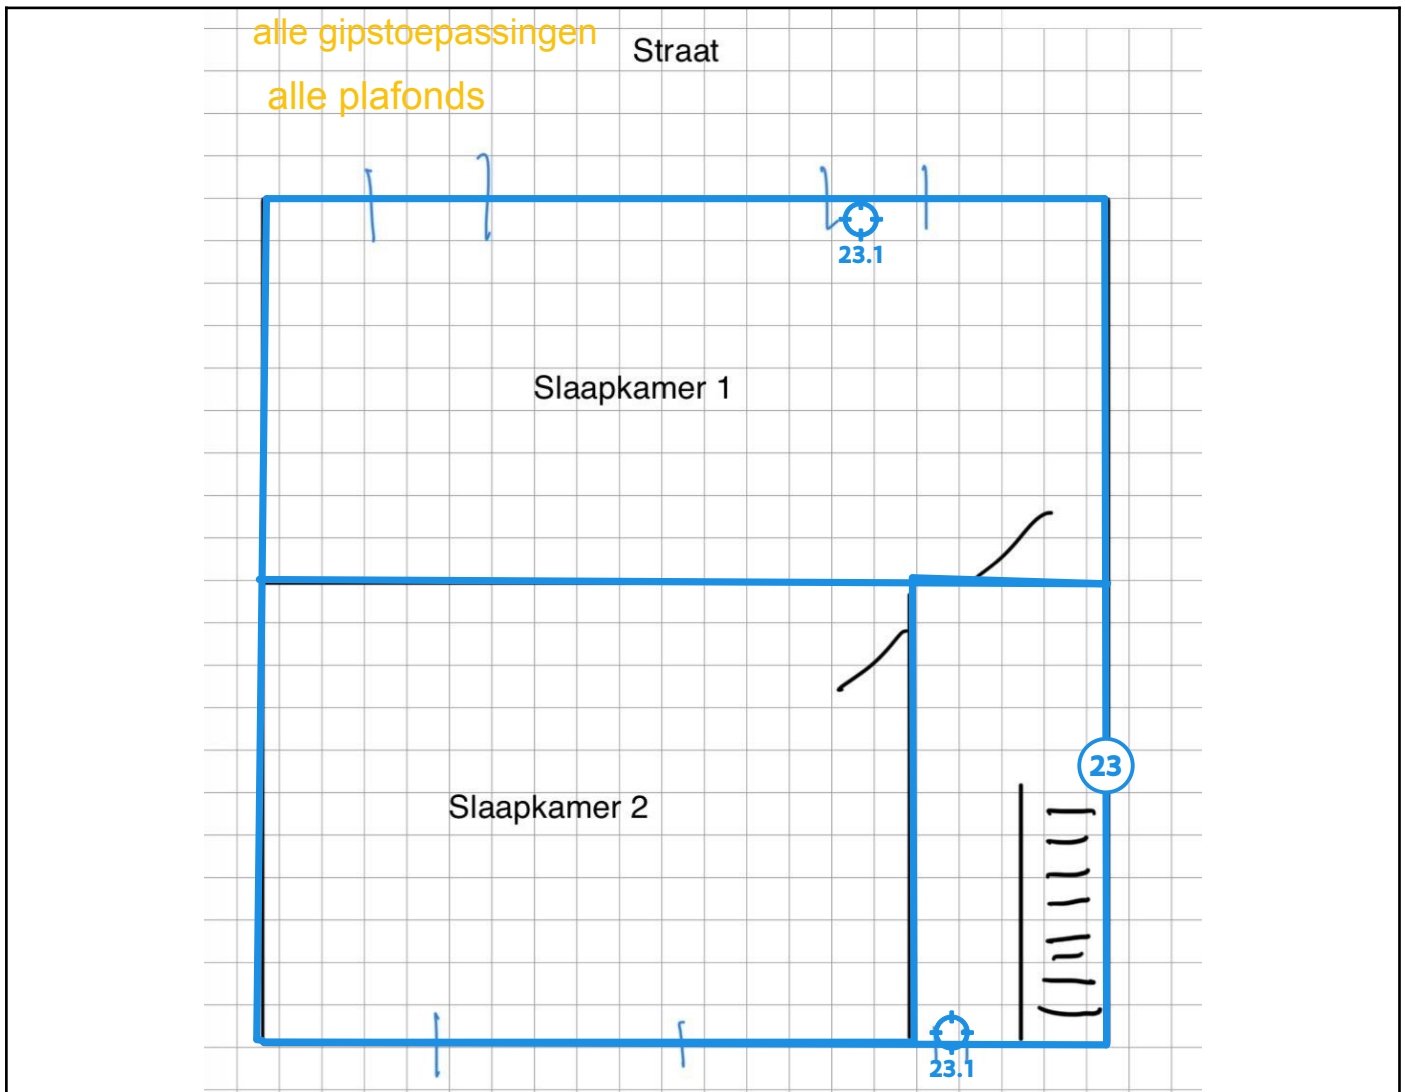
Plan 1.3: +1

Beschrijving	Type	Actie
13. Plafondafwerking in gipskarton/hout/pvc	Advies	-
14. Afsmeerlagen aan voegen tussen gipskartonplaten	Advies	-
23. Pleisterwerk wanden	Geen asbest	-
23.1 Code: M01	Mengmonster	-

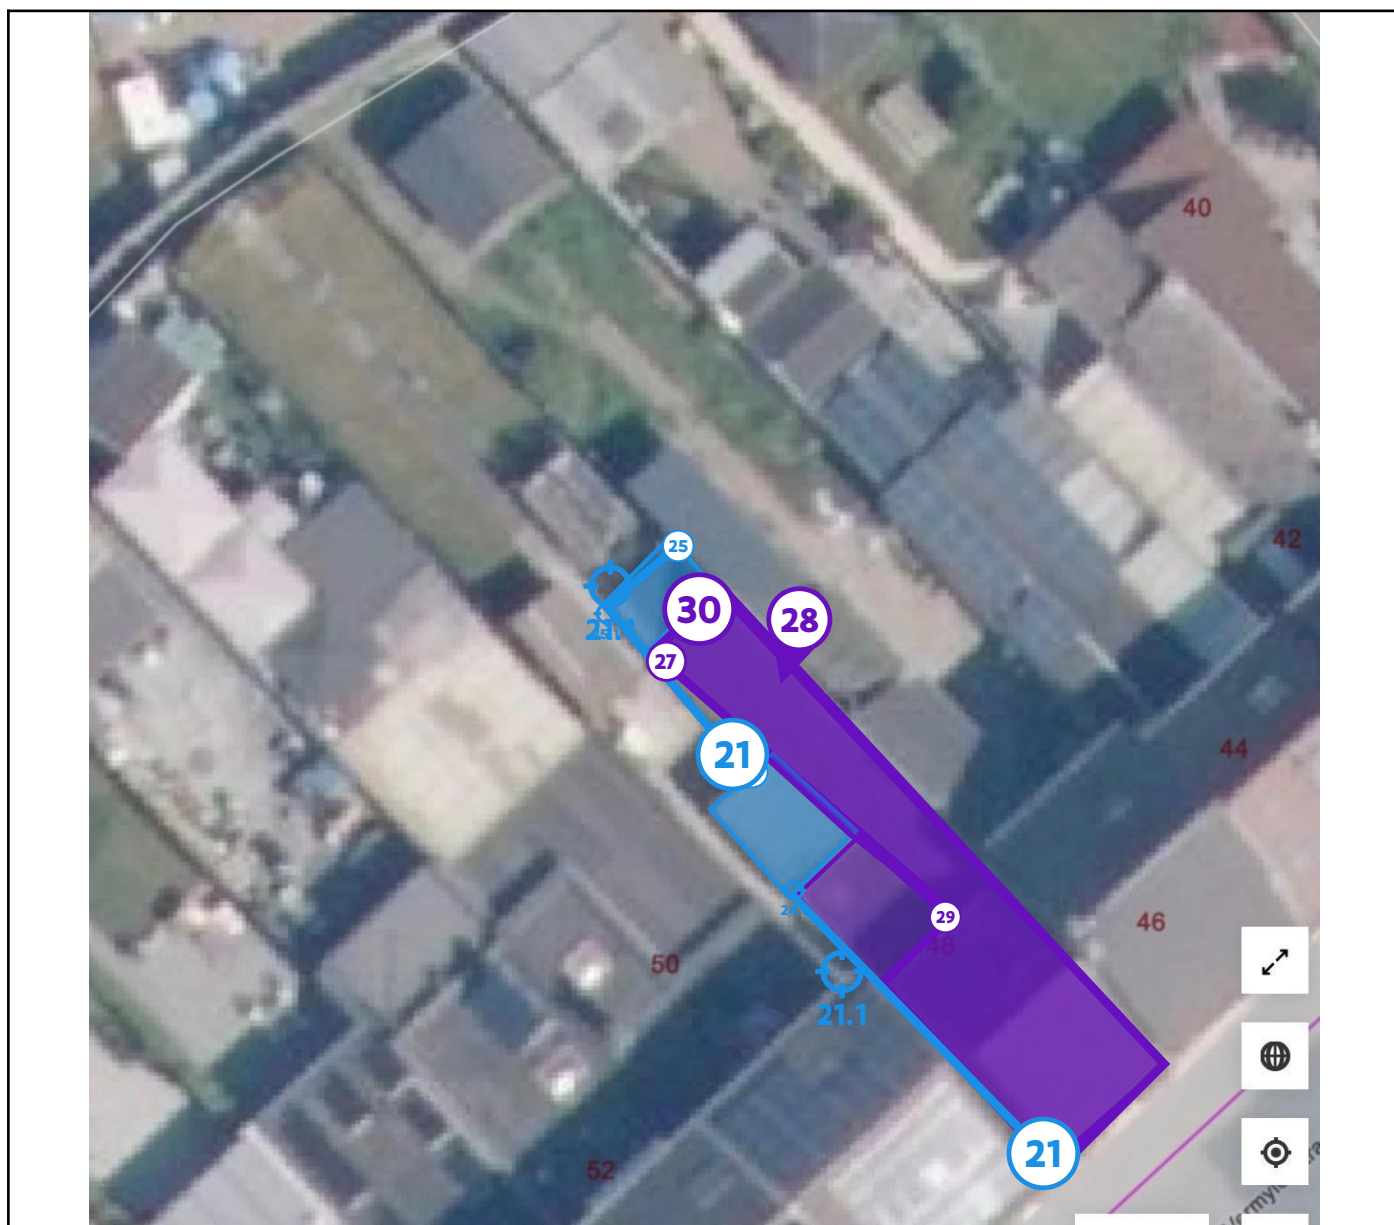
Plan 1.5: Woning

Beschrijving	Type	Actie
21. Cementering buiten	Geen asbest	-
21.1 Code: M08	Mengmonster	-
24. Dakbedekking - Roofing	Geen asbest	-
24.1 Code: M09	Puntmonster	-
25. dakbedekking - bitumen golfplaten	Geen asbest	-

25.1 Code: M11	Puntmonster	-
27. Onderdak - niet verdacht	Overige ruimte of materiaal	-
28. Rookgaskanalen - niet verdacht	Overige ruimte of materiaal	-
29. Dakbedekking - EPDM	Overige ruimte of materiaal	-
30. Dakbedekking - niet verdacht	Overige ruimte of materiaal	-

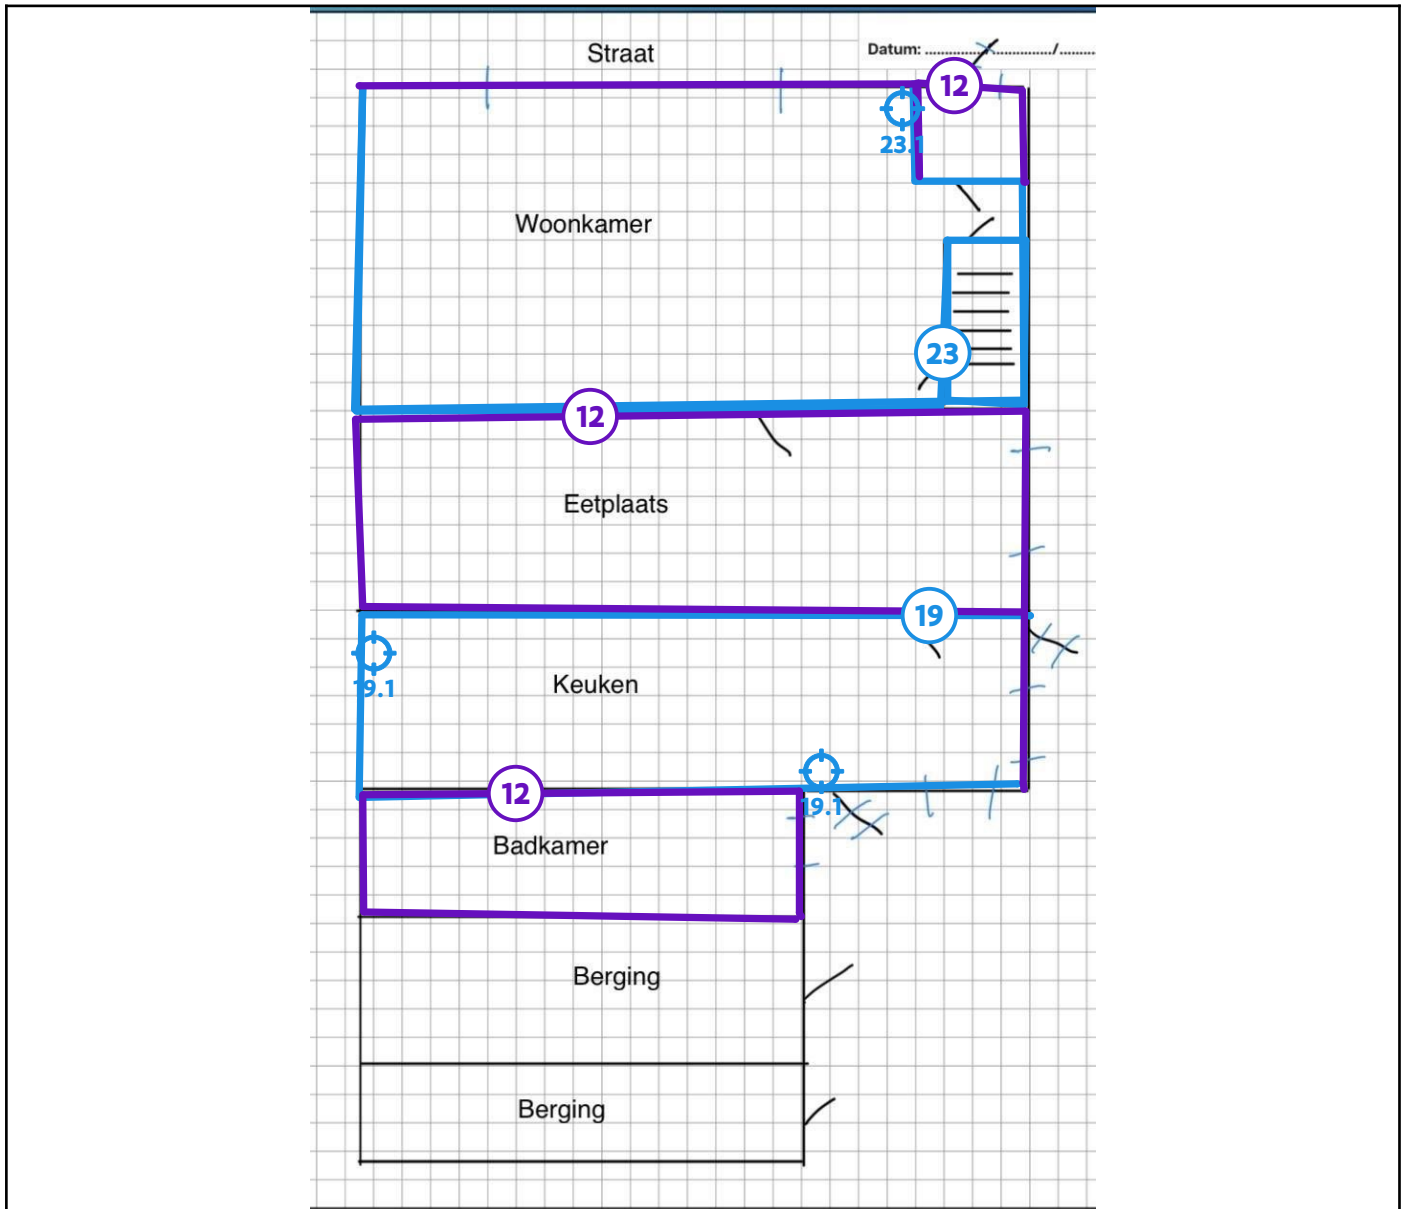
Plan 1.6: Gelijkvloers

Beschrijving	Type	Actie
12. Valse wand(en)/voorzetwand(en) - Gipskarton-Pvc-hout	Advies	-
19. Ruwe cementering binnenwand	Geen asbest	-
19.1 Code: M07	Mengmonster	-
23. Pleisterwerk wanden	Geen asbest	-

23.1 Code: M01	Mengmonster	-
----------------	-------------	---

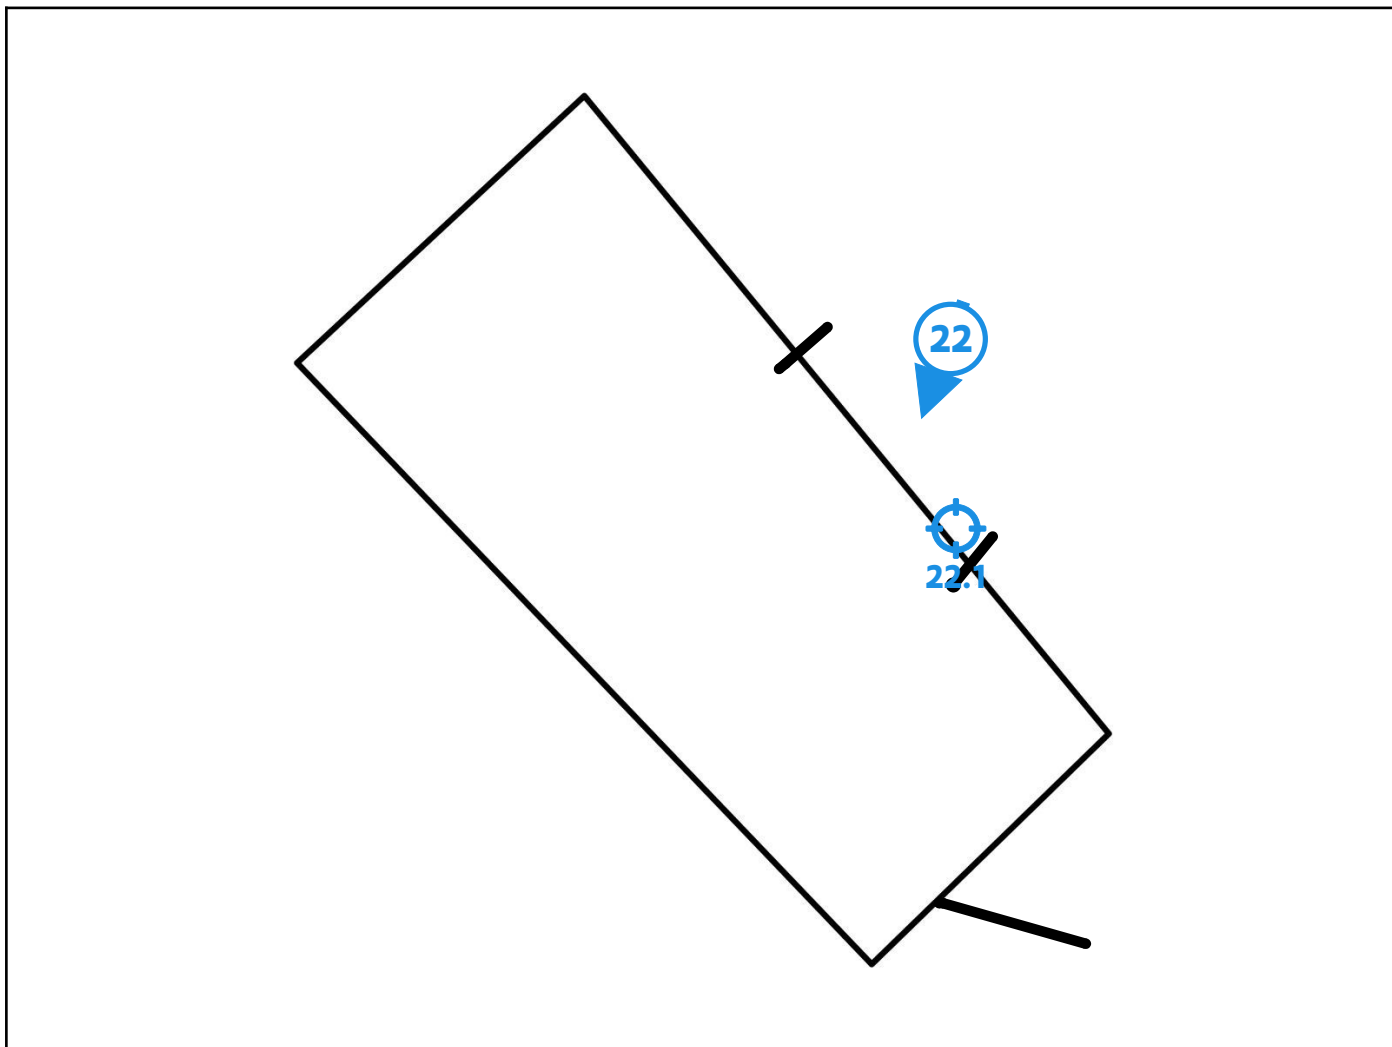
Plan 2.1: Tuinhuis plan

Beschrijving	Type	Actie
22. Stopverf	Geen asbest	-
22.1 Code: M12	Puntmonster	-

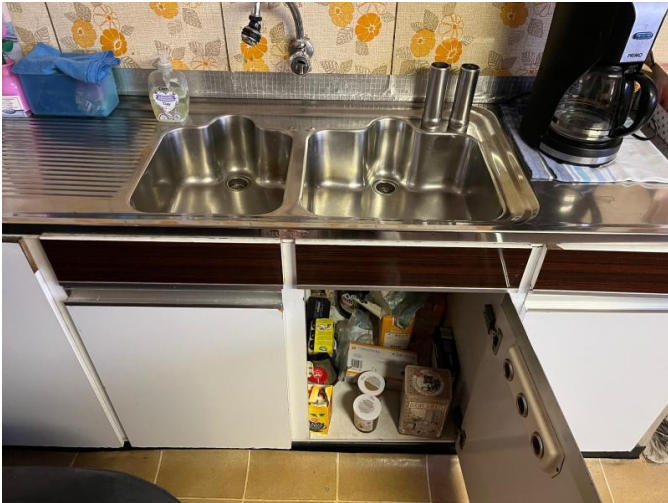
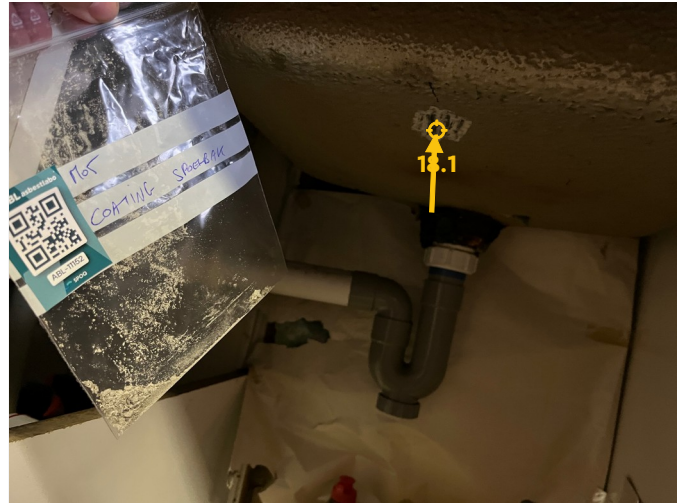
Fiche 18: Coating spoelbak

Geen asbest

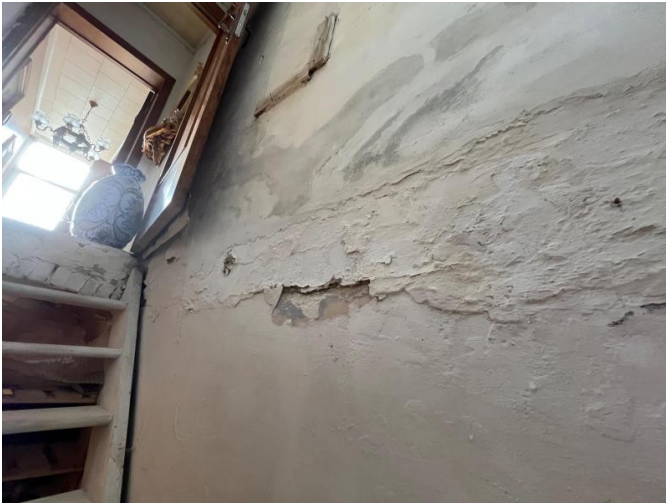
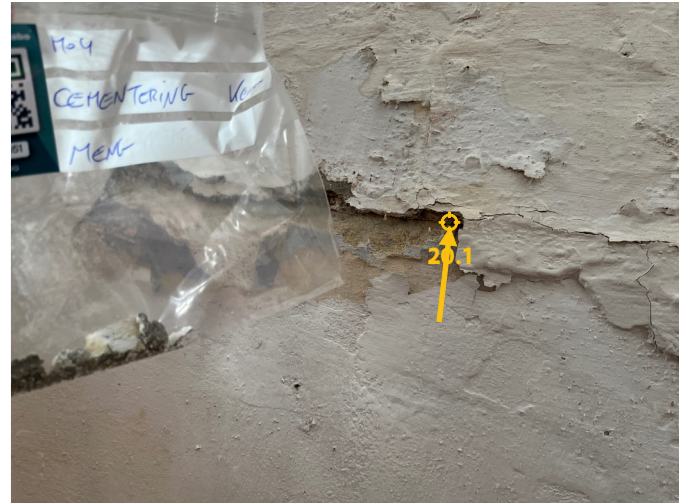
Fiche 20: Cementering binnen

Geen asbest

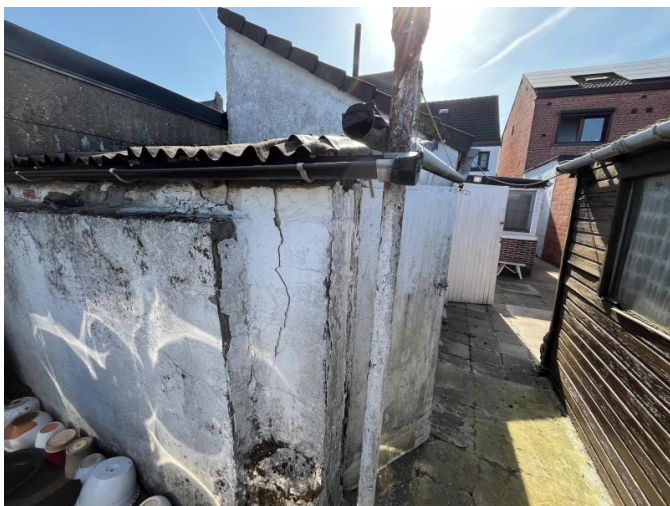
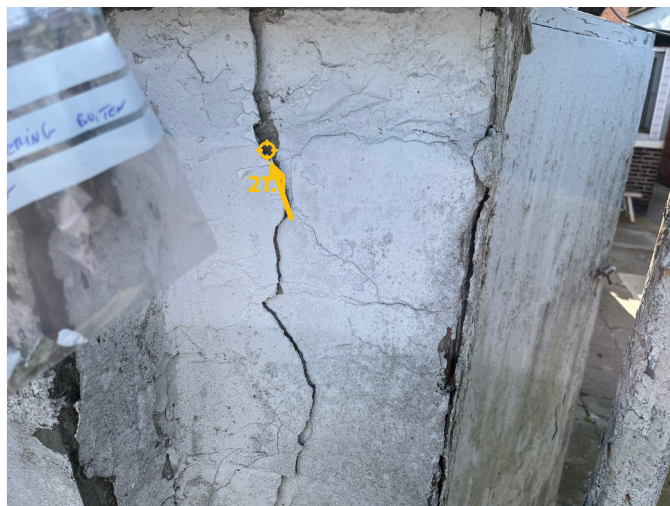
Fiche 21: Cementering buiten

Geen asbest

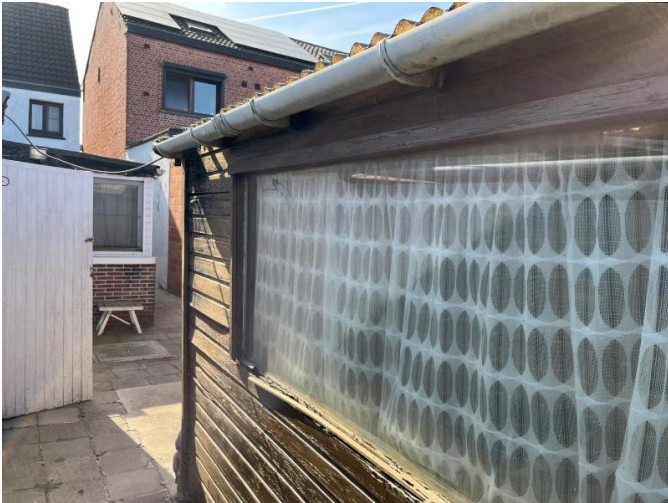
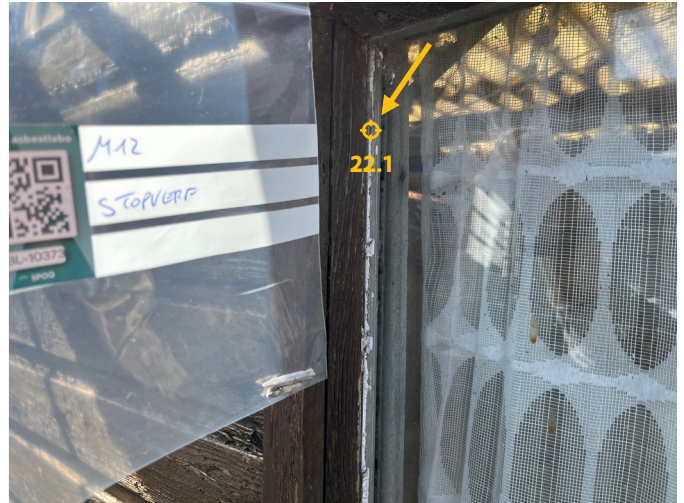
Fiche 22: Stopverf

Geen asbest

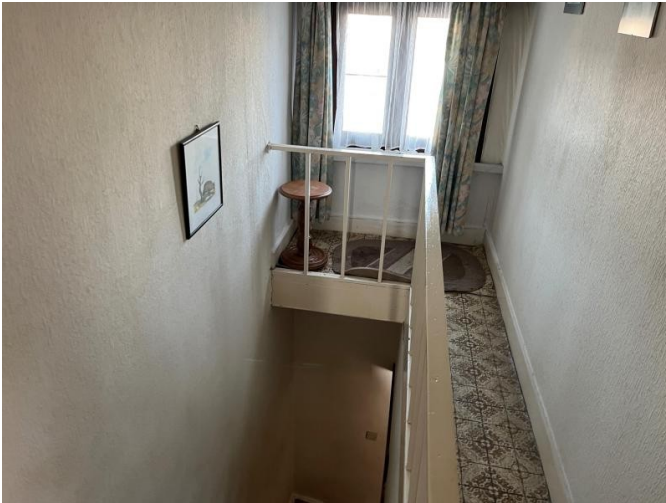
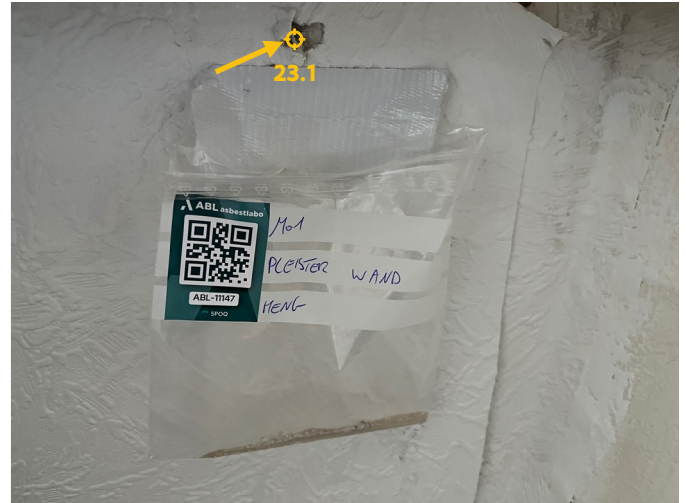
Fiche 23: Pleisterwerk wanden

Geen asbest

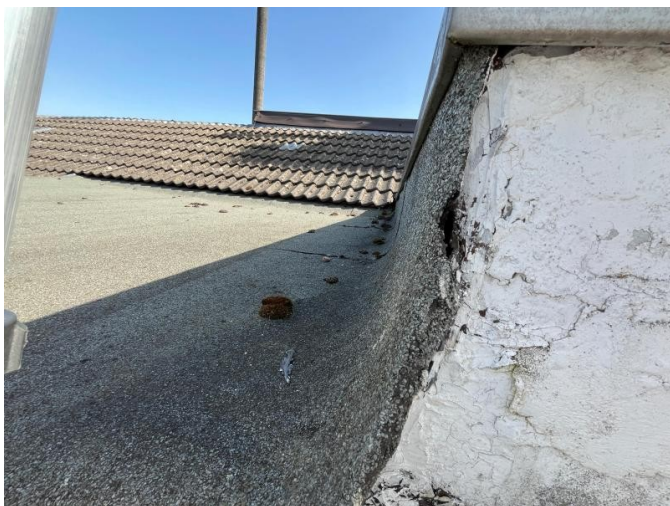
Fiche 24: Dakbedekking - Roofing

Geen asbest

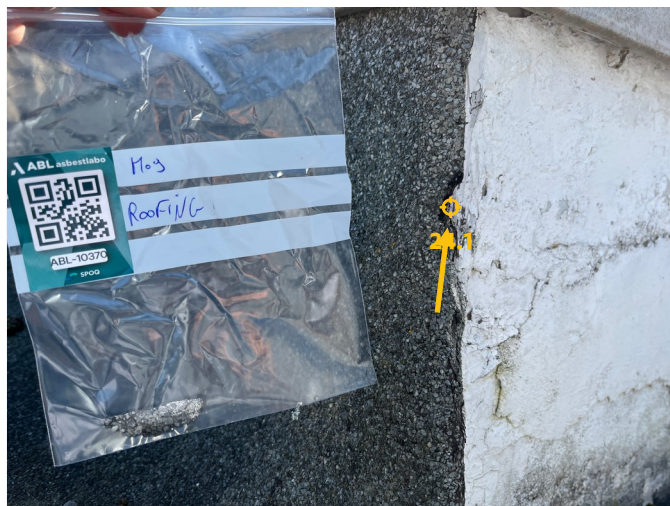
Detailfoto

Conclusie

Geen asbest

#	Type	Referentie	Resultaat
24.1	Puntmonster	M09	Geen asbest

Beschrijving	Dakbedekking - Roofing
Omgeving	Buiten
Primaire drager	Plat dak
Bindmiddel van materiaal	Bitumen (roofing, teer, asfalt)
Gebondenheid op basis van bindmiddel	Hecht
Hoeveelheid (oppervlakte - aantal)	<ul style="list-style-type: none">• 12,00 m² - 1 stuk
Totale oppervlakte	12,00 m ²
Identificatiemethode	Een monstername door de asbestdeskundige met laboanalyse door een asbestlabo.
Destructieve handeling voor identificatie	Nee
Opmerking	<p>Er werd enkel een puntstaal genomen van de bovenste laag. Mogelijks zijn er onderliggende asbestverdachte lagen aanwezig die niet waarneembaar waren tijdens de inspectie. Wanneer bij renovatie- of sloopwerken blijkt dat er nog onderliggende lagen aanwezig zijn dient er hiervan een staal te worden genomen welke door een erkend laboratorium moet worden geanalyseerd.</p> <p>De hoeveelheid betreft een schatting.</p>

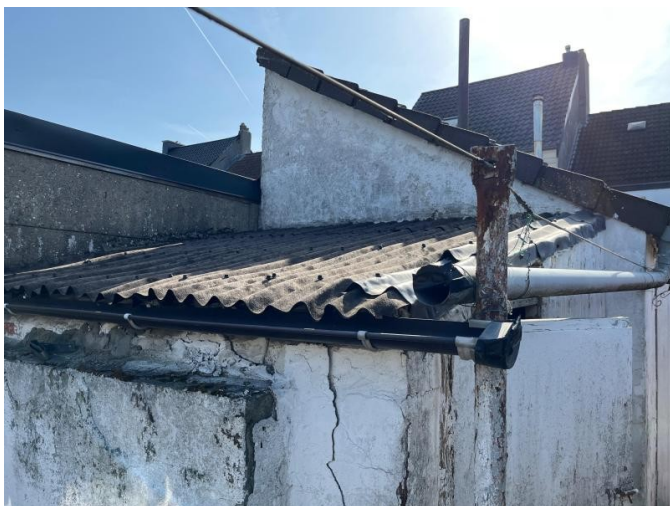
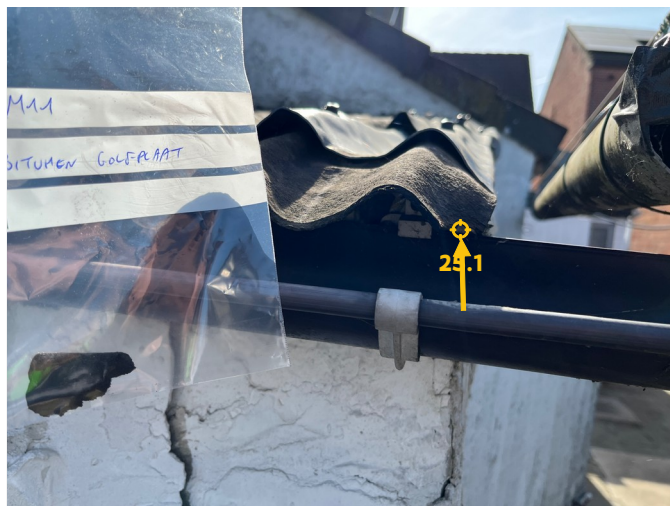
Fiche 25: dakbedekking - bitumen golfplaten

Geen asbest

Conclusie

#	Type	Referentie	Resultaat
25.1	Puntmonster	M11	Geen asbest

Beschrijving	dakbedekking - bitumen golfplaten
Omgeving	Buiten
Primaire drager	Schuin dak
Bindmiddel van materiaal	Bitumen (roofing, teer, asfalt)
Gebondenheid op basis van bindmiddel	Hecht
Hoeveelheid (oppervlakte - aantal)	• 8,00 m ² - 1 stuk
Totale oppervlakte	8,00 m ²
Identificatiemethode	Een monstername door de asbestdeskundige met laboanalyse door een asbestlabo.
Destructieve handeling voor identificatie	Nee
Opmerking	De hoeveelheid betreft een schatting.

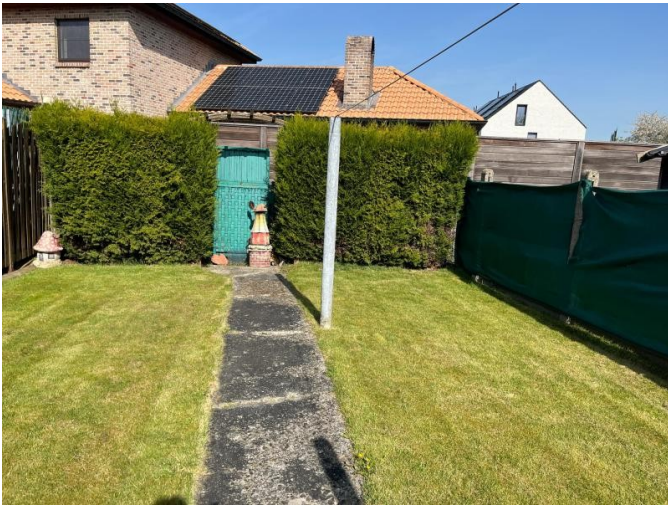
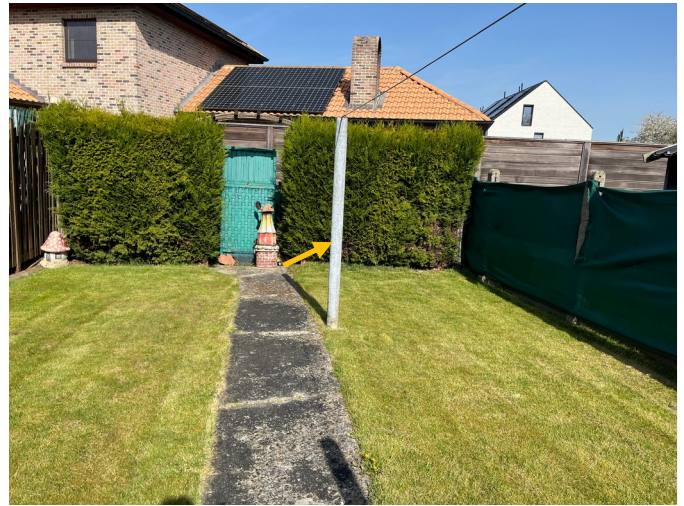
Afdruipzones/afvloeizones

Afspoelend regenwater kan asbestdeeltjes van verweerde asbestcementen dak- of gevelbekleding meenemen naar de bodem. De asbestdeeltjes in de bodem vormen een laag risico: bodempartikels houden de asbestdeeltjes voldoende vast om gezondheidsrisico's te vermijden. Door deze asbesthoudende bodemzone zorgvuldig te beheren, vermijdt u gezondheidsrisico's.

Beschrijving	Afdruipzone verloren bekisting
Bron van de asbestdeeltjes	Bron is nog aanwezig
Type	Afdruipzone gevel
Afmetingen (lengte - breedte - diepte)	<ul style="list-style-type: none">• 0,50 m - 0,50 m - 0,30 m
Geraamd volume	0,075 m ³
Opmerking

- Om het afspoelen van asbestdeeltjes te stoppen, is het verstandig om de verwijdering van de dak- of gevelbekleding in te plannen en in afwachting hiervan een dakgoot te plaatsen om het regenwater af te voeren naar de riolering.

De uitgraving van een afdruiptzone gebeurt volgens de methodiek "eenvoudige handelingen". Vermijd daarbij vermenging met andere bodem en laat de uitgegraven asbesthoudende grond afvoeren naar een daartoe vergunde stortplaats. Voor de uitgraving wordt een richtdiepte van 30 cm gehanteerd.

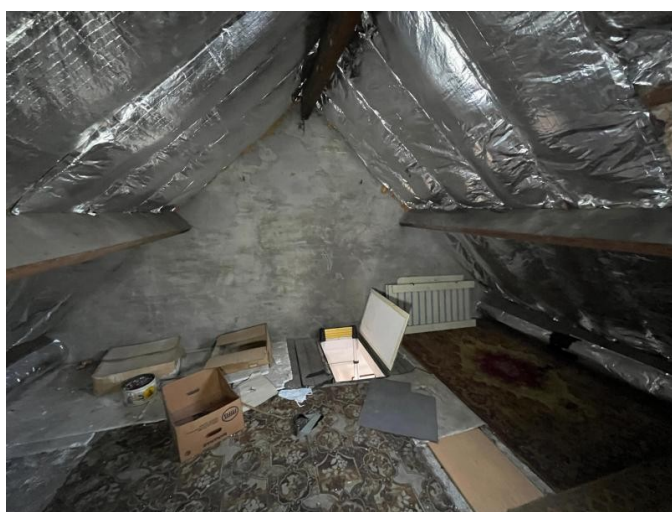
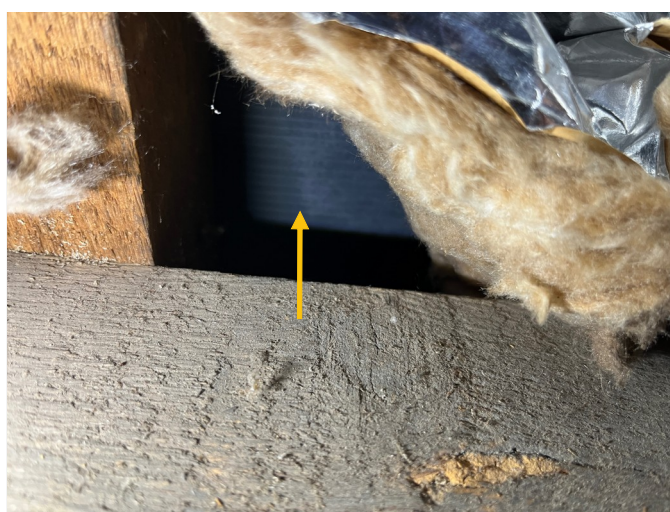
Beschrijving	Notitie	Terug te vinden op plannen
Fiche 27: Onderdak - niet verdacht	De materialen onder de dakbedekking (onderdak,...) zijn niet asbest verdacht. Deze bestaan uit	Plan 1.5: Woning
Fiche 28: Rookgaskanalen - niet verdacht	De materialen van rookgaskanalen zijn niet asbest verdacht. Deze bestaan uit	Plan 1.5: Woning
Fiche 29: Dakbedekking - EPDM	EPDM staat voor ethyleen-propyleen-dieenmonomeer. Deze combinatie zorgt ervoor de EPDM een heel flexibel, waterdicht en elastisch dak rubber is dat geen asbest bevat. Mogelijk zijn er onderliggende asbestverdachte lagen die niet waarneembaar waren op moment van de inspectie. Bij renovatie- of sloopwerken dient er eerst te worden gekeken of er onderliggende asbestverdacht lagen aanwezig zijn. Tevens dient er een staalname te gebeuren per verdacht laag.	Plan 1.5: Woning
Fiche 30: Dakbedekking - niet verdacht		Plan 1.5: Woning
