Asbestinventarisatetest

Holstraat 16, 1840 Londerzeel

Attestnummer : 20260415-000345.000

Niet-asbestveilig

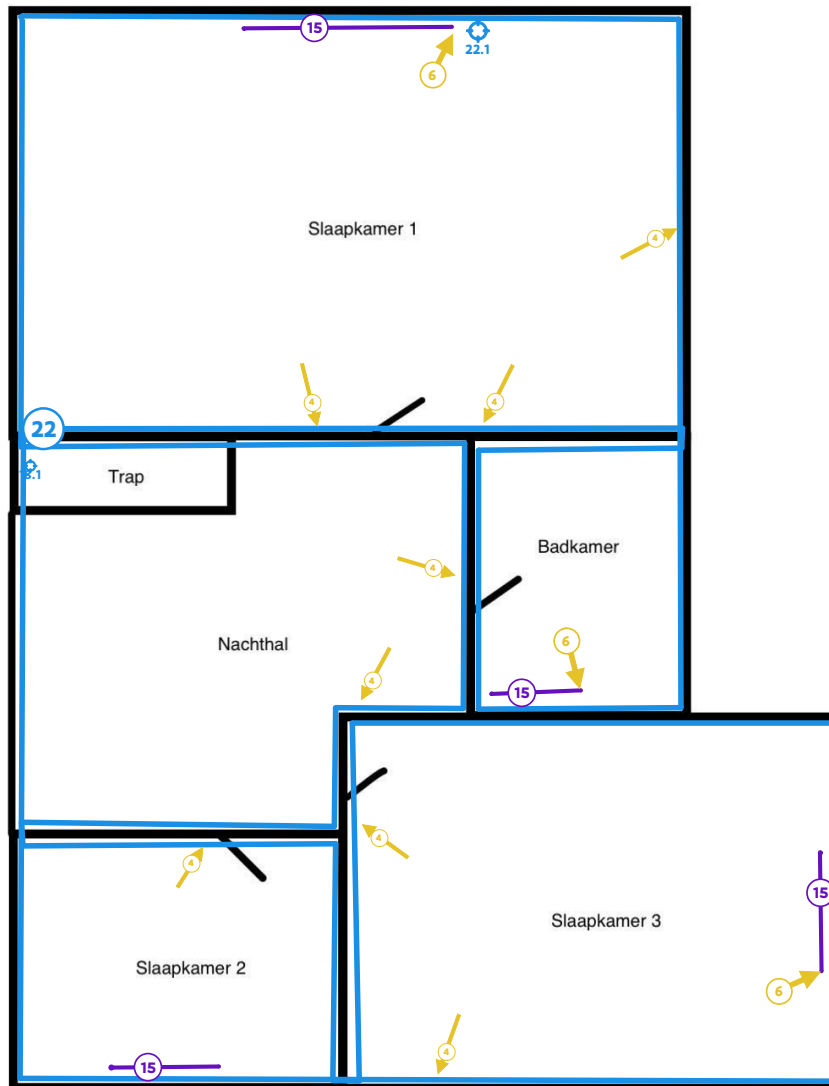
Plan 1.5: +1

ruw pleisterwerk nachthal en traphal
teggelijm wandtegels badkamer

4. Bakeliet - Stopcontacten & schakelaars (binnen)	Asbestmateriaal	Zorgvuldig beheren
6. Radiatoren - Knoppen	Asbestmateriaal	Zorgvuldig beheren
13. Tegellijm achter wandtegels & plinten	Advies	-
15. Radiatoren - Dichtingen	Advies	-
18. Ruw pleisterwerk binnenwand	Geen asbest	-
18.1 Code: M05	Mengmonster	-
22. Pleisterwerk wanden	Geen asbest	-
22.1 Code: M01	Mengmonster	-

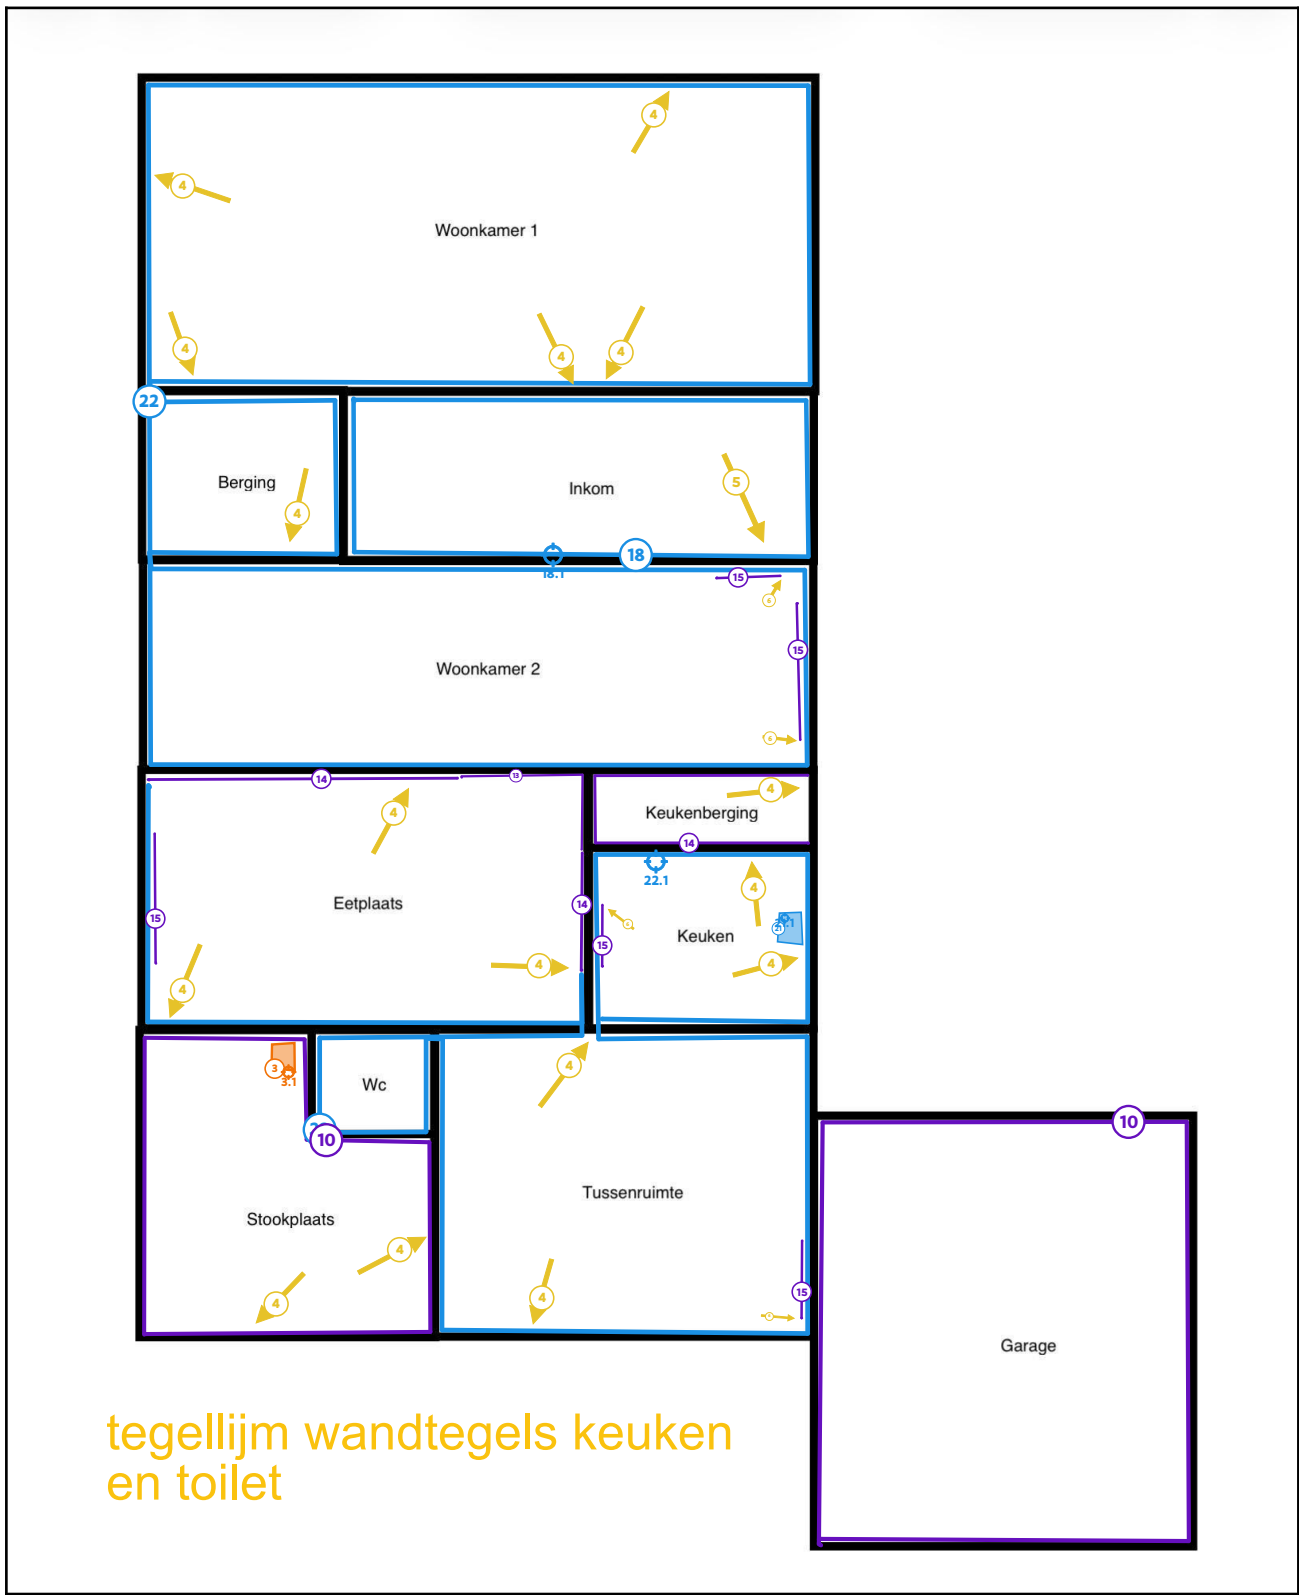
Plan 1.8: GLV

3. Asbestcementbuis (hemelwater)	Asbestmateriaal	Verwijderen
3.1 Code: M04	Puntmonster	-
4. Bakeliet - Stopcontacten & schakelaars (binnen)	Asbestmateriaal	Zorgvuldig beheren
5. Bakeliet meter- en zekering kast	Asbestmateriaal	Zorgvuldig beheren
6. Radiatoren - Knoppen	Asbestmateriaal	Zorgvuldig beheren
10. Muur zonder pleisterwerk	Advies	-
13. Tegellijn achter wandtegels & plinten	Advies	-
14. Valse voorzetwand hout	Advies	-
15. Radiatoren - Dichtingen	Advies	-
18. Ruw pleisterwerk binnenwand	Geen asbest	-
18.1 Code: M05	Mengmonster	-
21. Coating	Geen asbest	-
21.1 Code: M03	Puntmonster	-
22. Pleisterwerk wanden	Geen asbest	-
22.1 Code: M01	Mengmonster	-

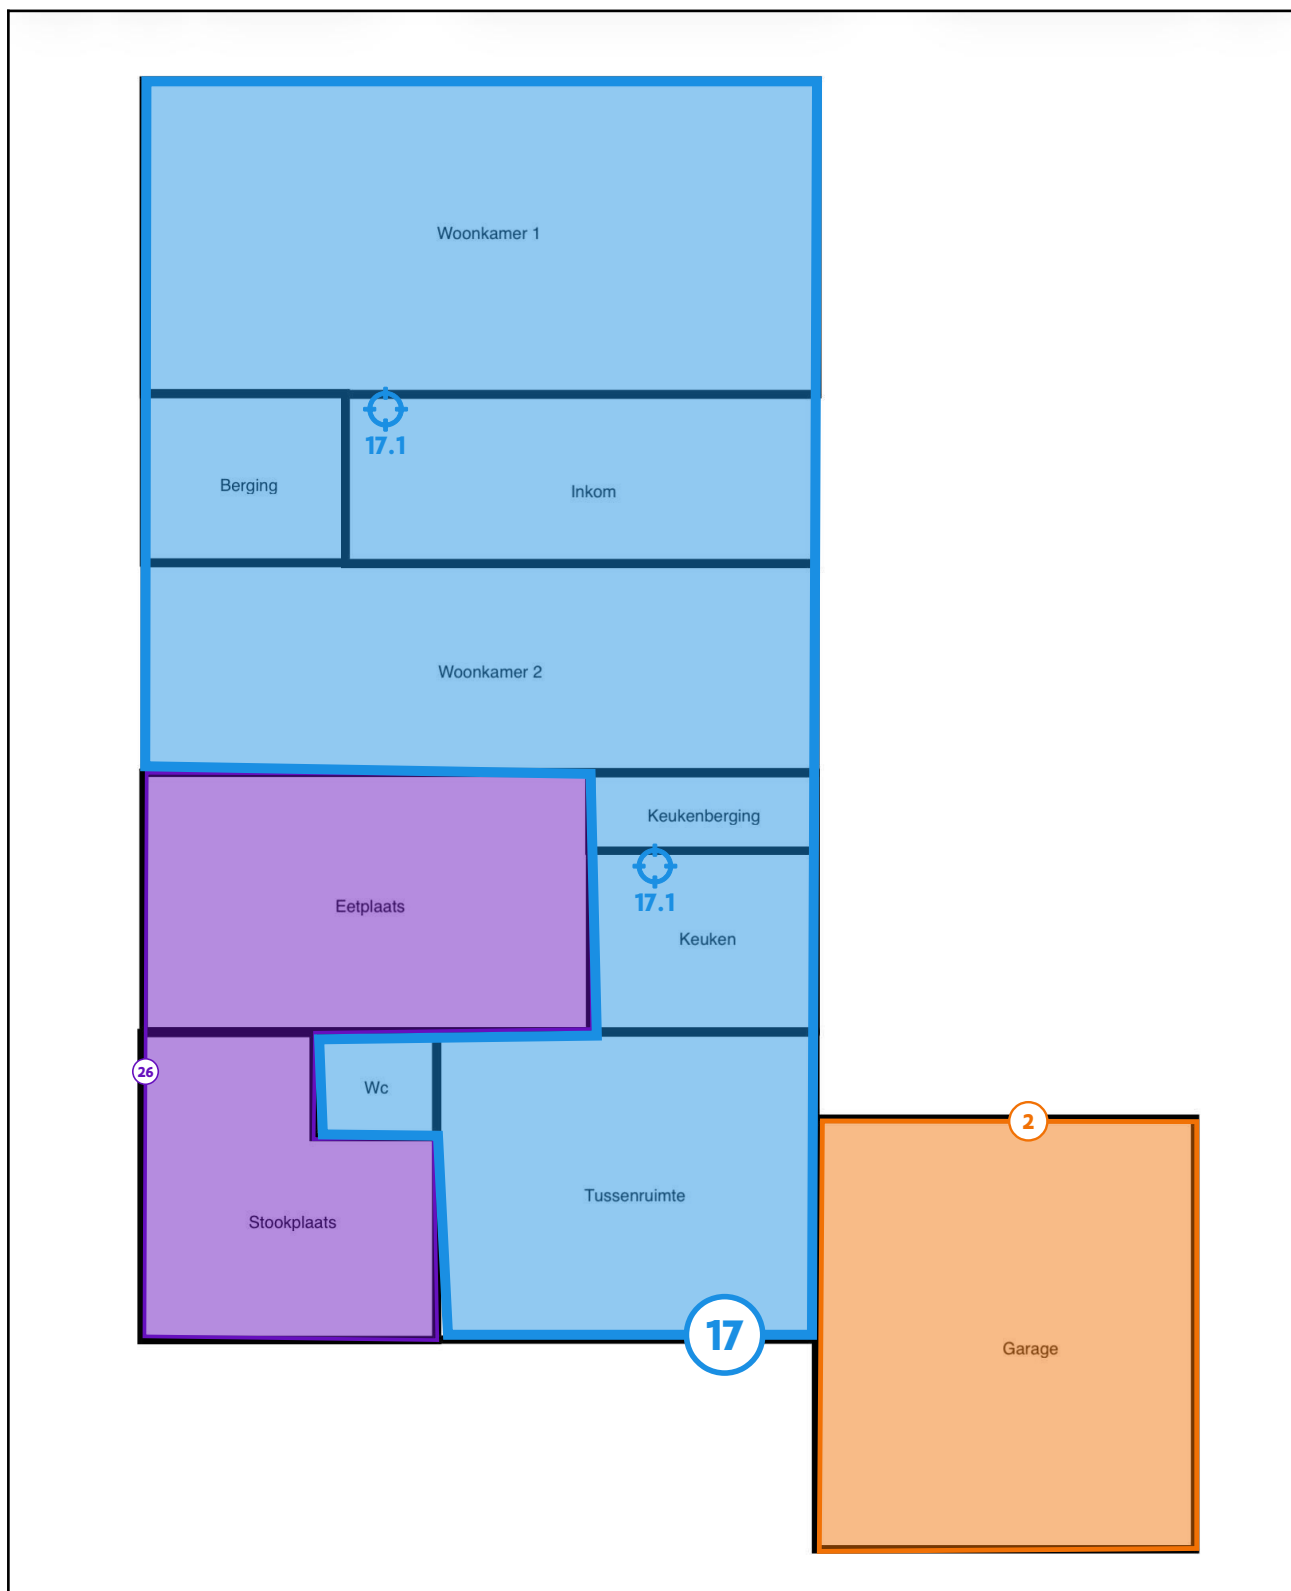
Plan 1.9: GLV

2. dakbedekking - golfplaten	Asbestmateriaal	Verwijderen
17. Pleisterwerk plafonds	Geen asbest	-
17.1 Code: M02	Mengmonster	-
26. Plafondafwerking in hout	Overige ruimte of materiaal	-

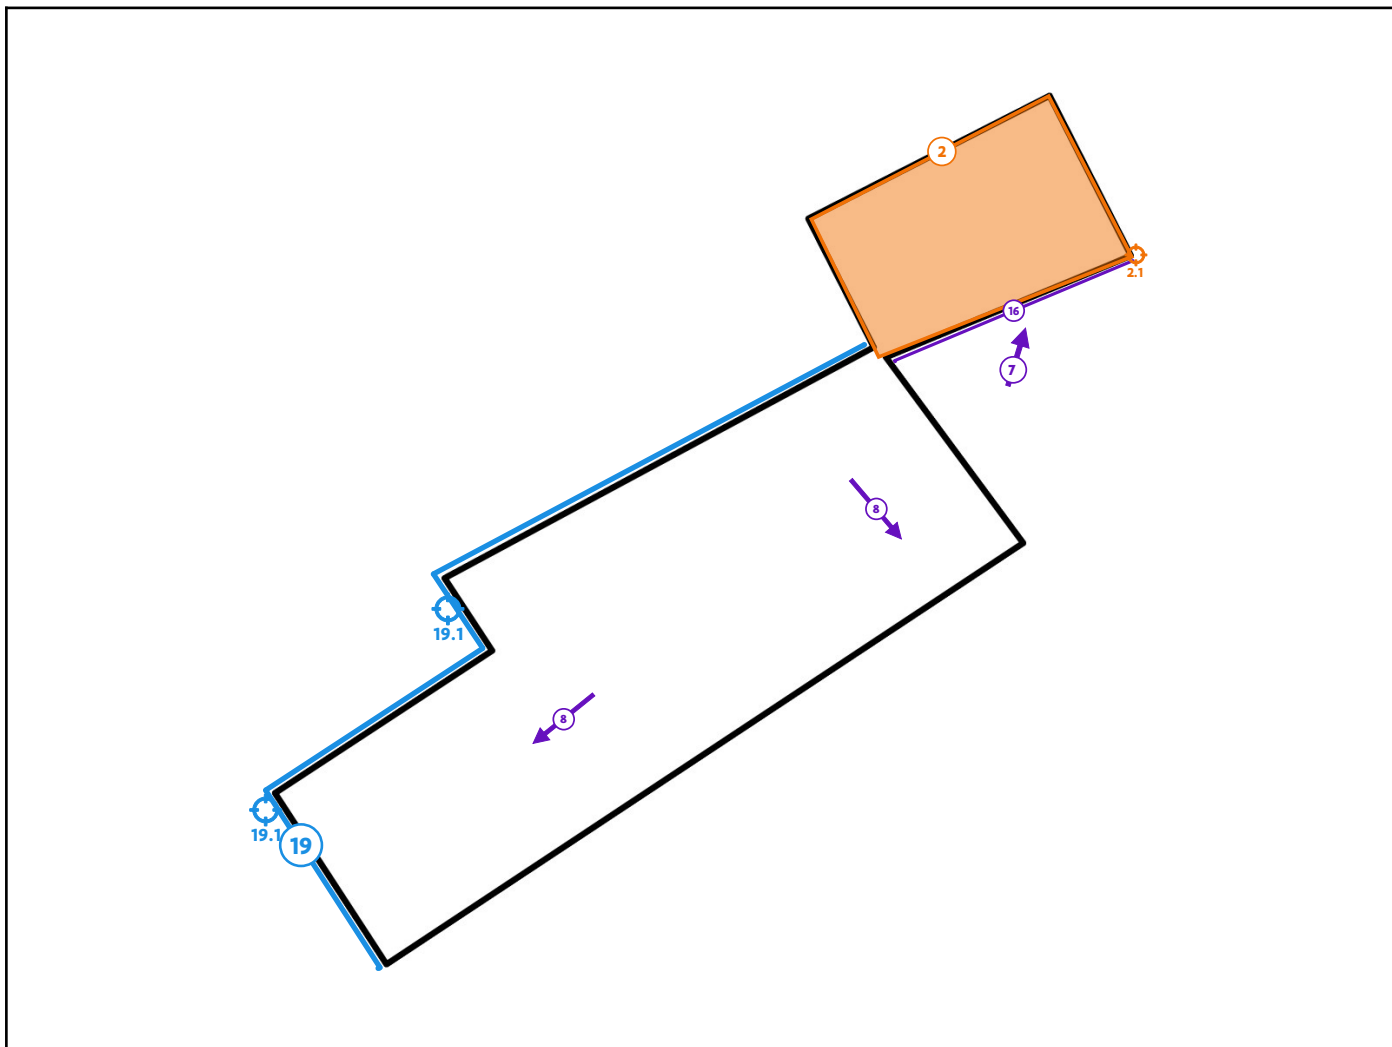
Plan 1.10: Hoofdgebouw plan

Beschrijving	Type	Actie
2. dakbedekking - golfplaten	Asbestmateriaal	Verwijderen
2.1 Code: M06	Puntmonster	-
7. Waarneembare meegespoelde resten van dakgevelbekleding-niet vastelbaar	Beperking	-
8. Binnenzijde en bovenzijde van de schouw	Beperking	-
16. Afdruipt of afvloeiing op een waterdoorlatend materiaal	Advies	-
19. Crepi (buiten)	Geen asbest	-

19.1 Code: M08	Mengmonster	-
----------------	-------------	---

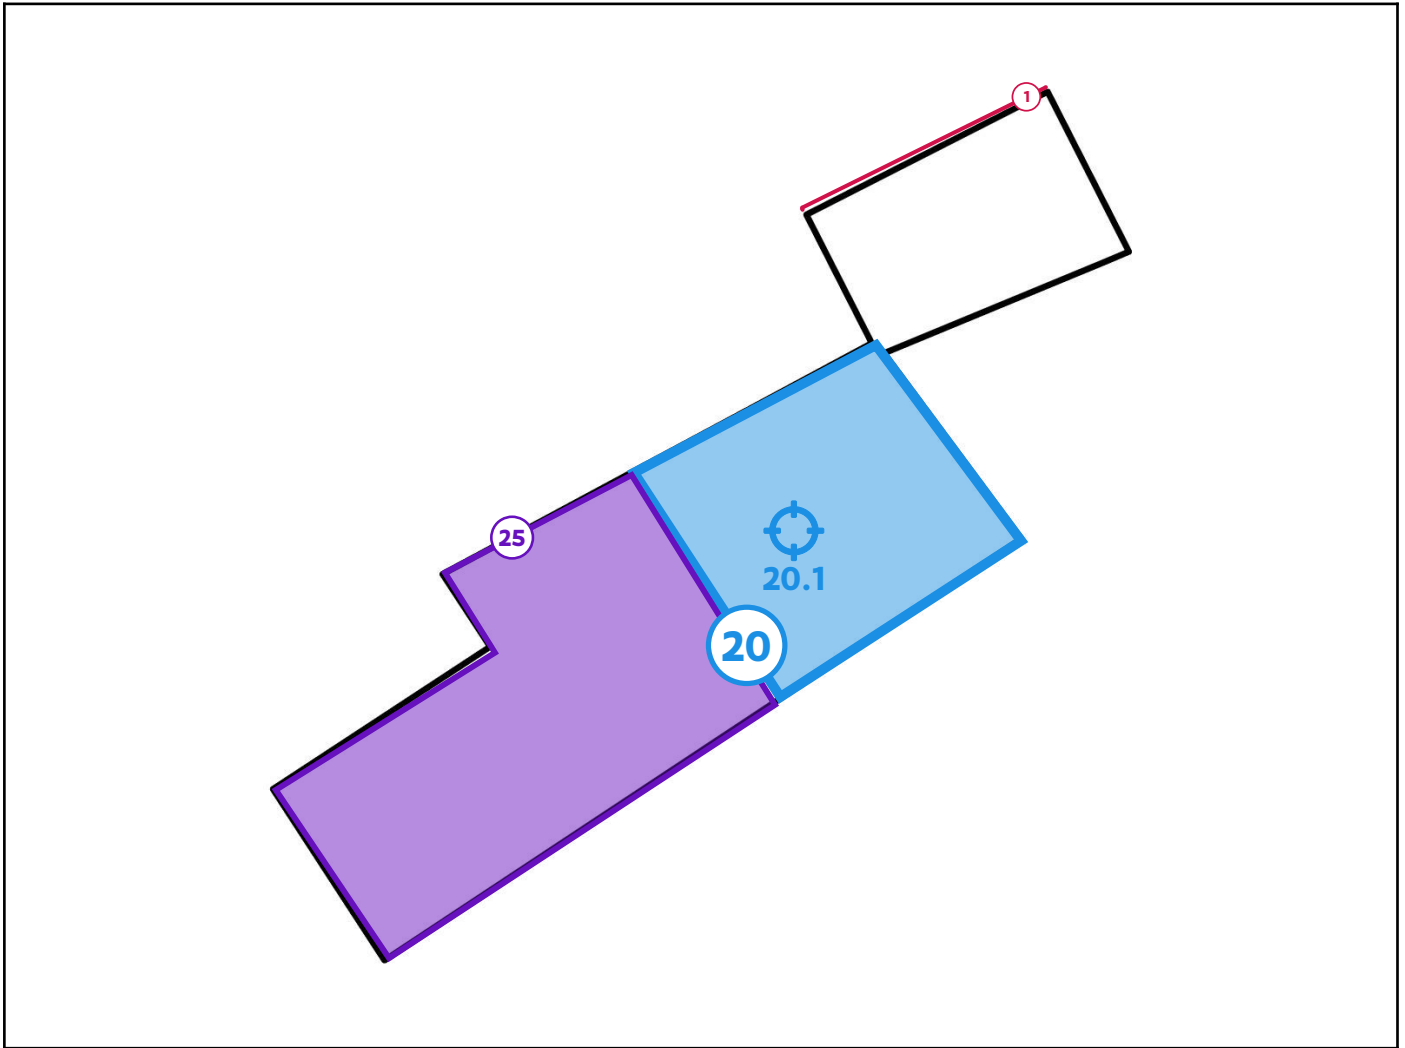
Plan 1.11: Hoofdgebouw plan

Beschrijving	Type	Actie
1. Dakgoot - Contaminatie	Asbestmateriaal	Dringend verwijderen
20. Dakbedekking - Roofing plat dak	Geen asbest	-
20.1 Code: M07	Puntmonster	-
25. Dakbedekking - niet verdacht	Overige ruimte of materiaal	-

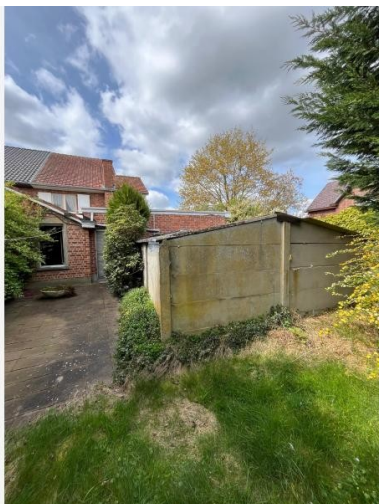
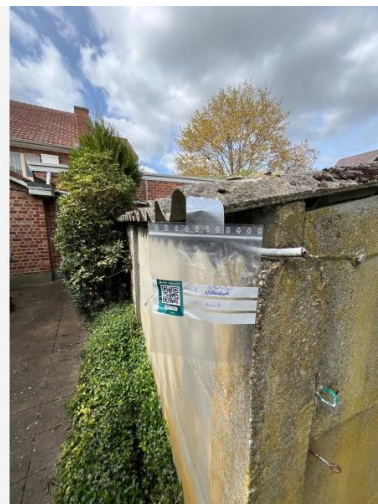
Het asbestmateriaal valt onder de mijlpaal van 2034.

Verwijderen

- Verwijder dit asbestmateriaal zo snel mogelijk. Volg de toestand goed op.
- Hemelwater dat afspoelt van asbestcement daken of gevels kan asbestdeeltjes bevatten. Gebruik het enkel voor gesloten circuits (bv. spoelen toiletten). Reinig na het vervangen van het dak of de gevel de dakgoten en regenwaterput of -ton om asbesthoudend sediment of slib te verwijderen

- Eenvoudige handelingen: mag via doe-het-zelf of door werknemer(s) met opleidingsattest eenvoudige handelingen
Bij het uitvoeren van eenvoudige handelingen, zoals toegestaan via doe-het-zelfmethoden of door werknemers met een opleidingsattest, is het gebruik van de juiste persoonlijke beschermingsmiddelen (PBM's) verplicht om blootstelling aan asbestvezels te voorkomen. Wij adviseren echter om asbest te laten verwijderen door een werknemer met opleidingscertificaat. Maar het is ook toegestaan via de doe-het-zelfmethode, mits de juiste voorzorgsmaatregelen en PBM's in acht worden genomen. De te gebruiken PBM's zijn:
 - FFP3-mondmasker of halfgelaatsmasker met P3 filter

- wegwerpoverall (Tyvek CATIII, type 5 en 6)
- afwasbaar schoeisel
- handschoenen wegwerp of afwasbaar
- Een veiligheidsbril is vereist om te voorkomen dat vezels in de ogen terechtkomen.
- De toepassingen dienen in zijn geheel, zonder te breken en zonder stofvorming, verdere vergruizing verwijderd te worden. Gebruik hiervoor een vernevelaar of fixeermiddel om het asbestmateriaal eerst te fixeren.

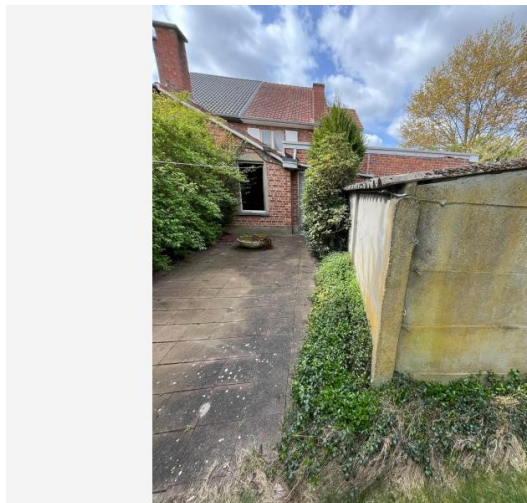
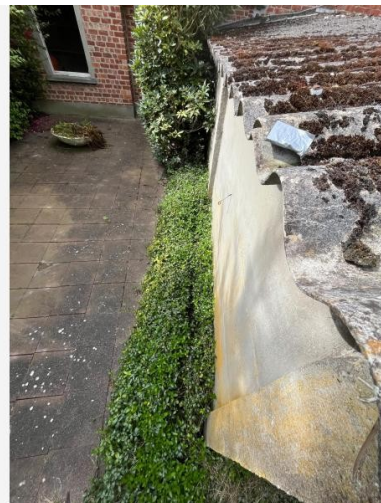
Basis voor advies	Beoordeling op basis van expertise, zonder een vaststelling door de asbestdeskundige.
(Asbest)materiaal	Pakking, dichting
Bindmiddel	Weinig of geen bindmiddel (textiel, bevlokkings, ...)
Gebondenheid bindmiddel	Niet-hechtgebonden

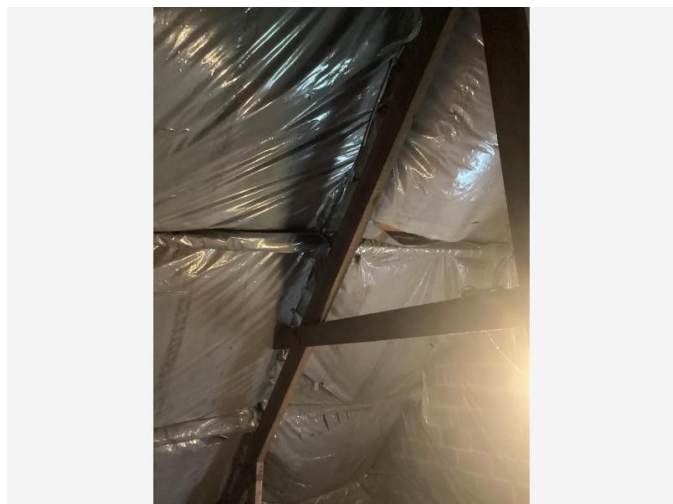
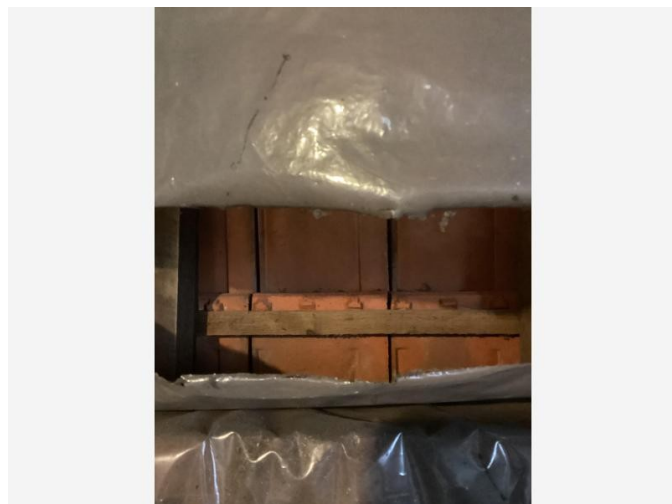
Beschrijving	Notitie	Terug te vinden op plannen
Fiche 30: Onderdak- niet aanwezig	Geen asbestverdachte materialen onder de dakbedekking (onderdak,...) aanwezig.	Plan 1.3: +2
Fiche 31: Liftinfrastructuur - niet aanwezig		-
