# Asbestinventarisatetest

Stwg. op Merchtem 108, 1745 Opwijk

Attestnummer : 20260626-000269.000

## Niet-asbestveilig

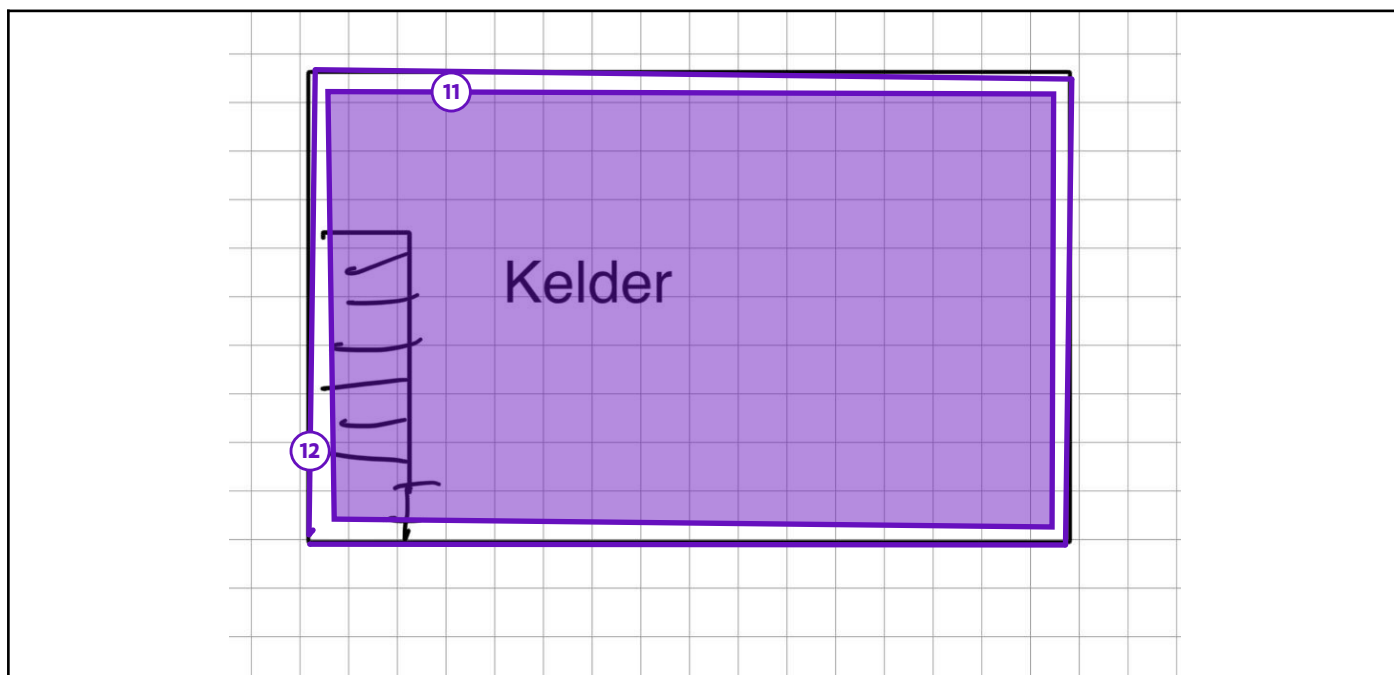
## Plan 1.1: Kelder

Beschrijving	Type	Actie
11. Tegellijm onder vloertegels	Advies	-
12. Tegellijm achter wandtegels & plinten	Advies	-

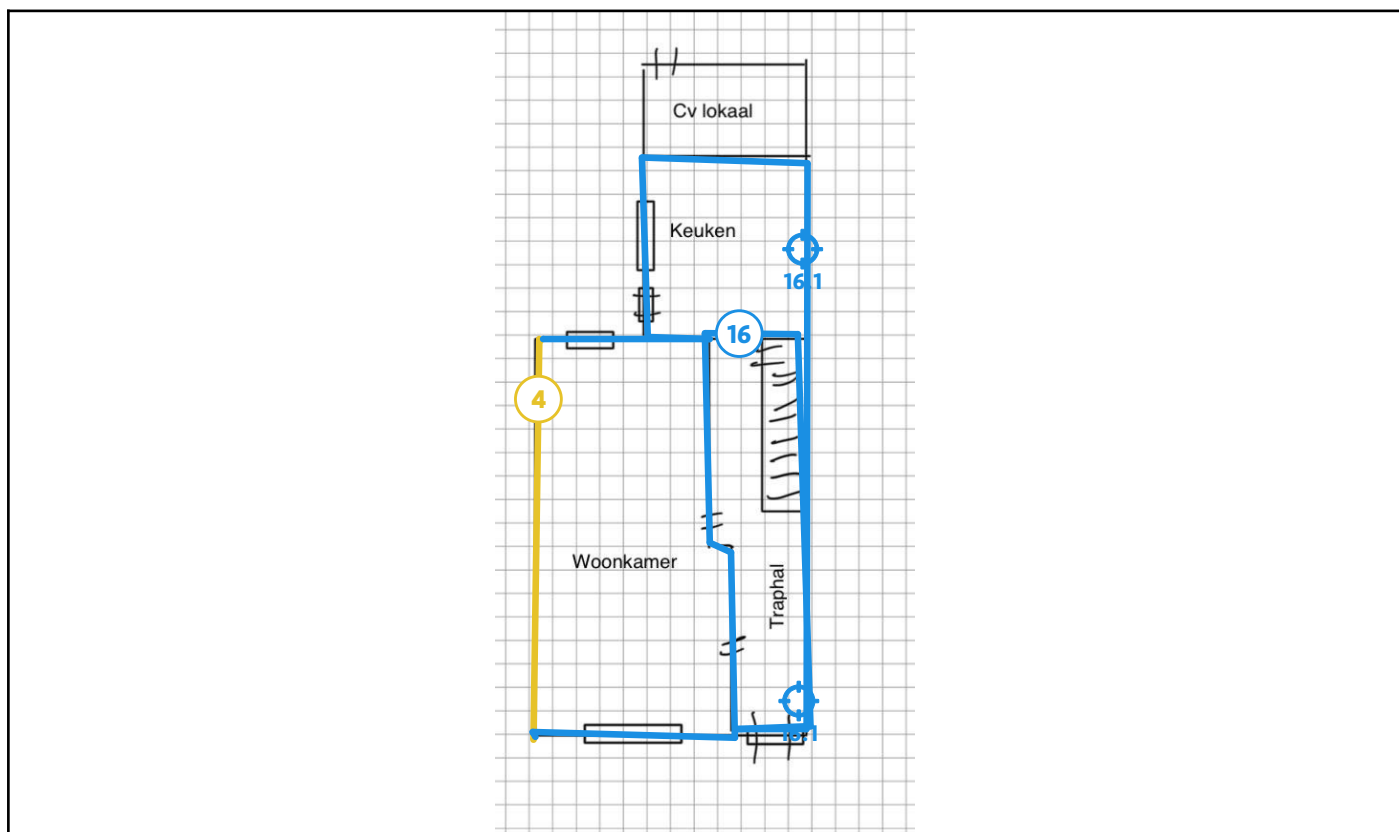
## Plan 1.2: Gelijkvloers

Beschrijving	Type	Actie
4. Cementplaat wand	Asbestmateriaal	Zorgvuldig beheren
16. Pleisterwerk wanden	Geen asbest	-
16.1 Code: M02	Mengmonster	-

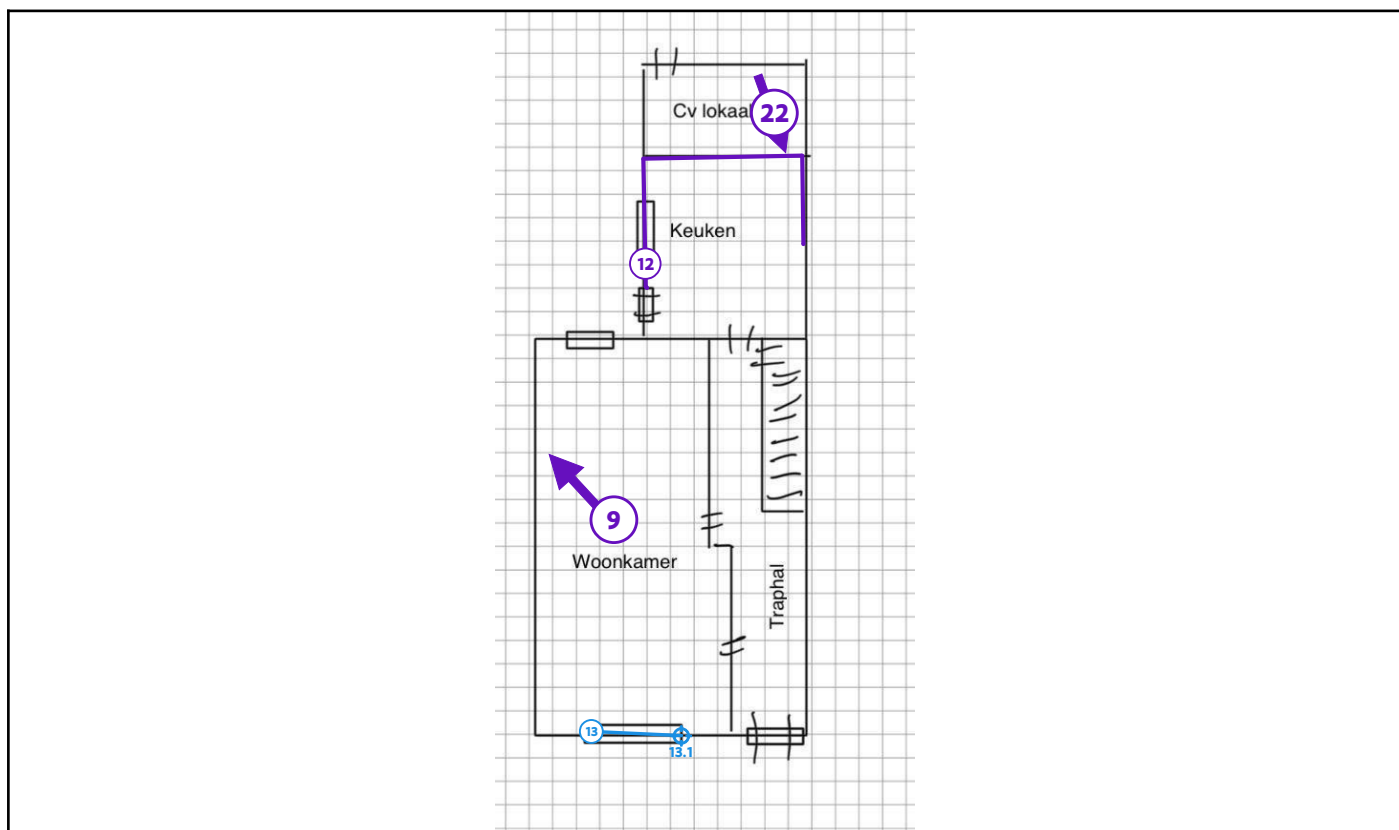
## Plan 1.4: Gelijkvloers

Beschrijving	Type	Actie
9. Dichtingskoord (Niet verdacht)	Advies	-
12. Tegellijm achter wandtegels & plinten	Advies	-
13. Mastiek/kit tussen muur en profiel buiten	Geen asbest	-
13.1 Code: M03	Puntmonster	-
22. Brander/CV-ketel - Isolatie/pakkingen	Overige ruimte of materiaal	-

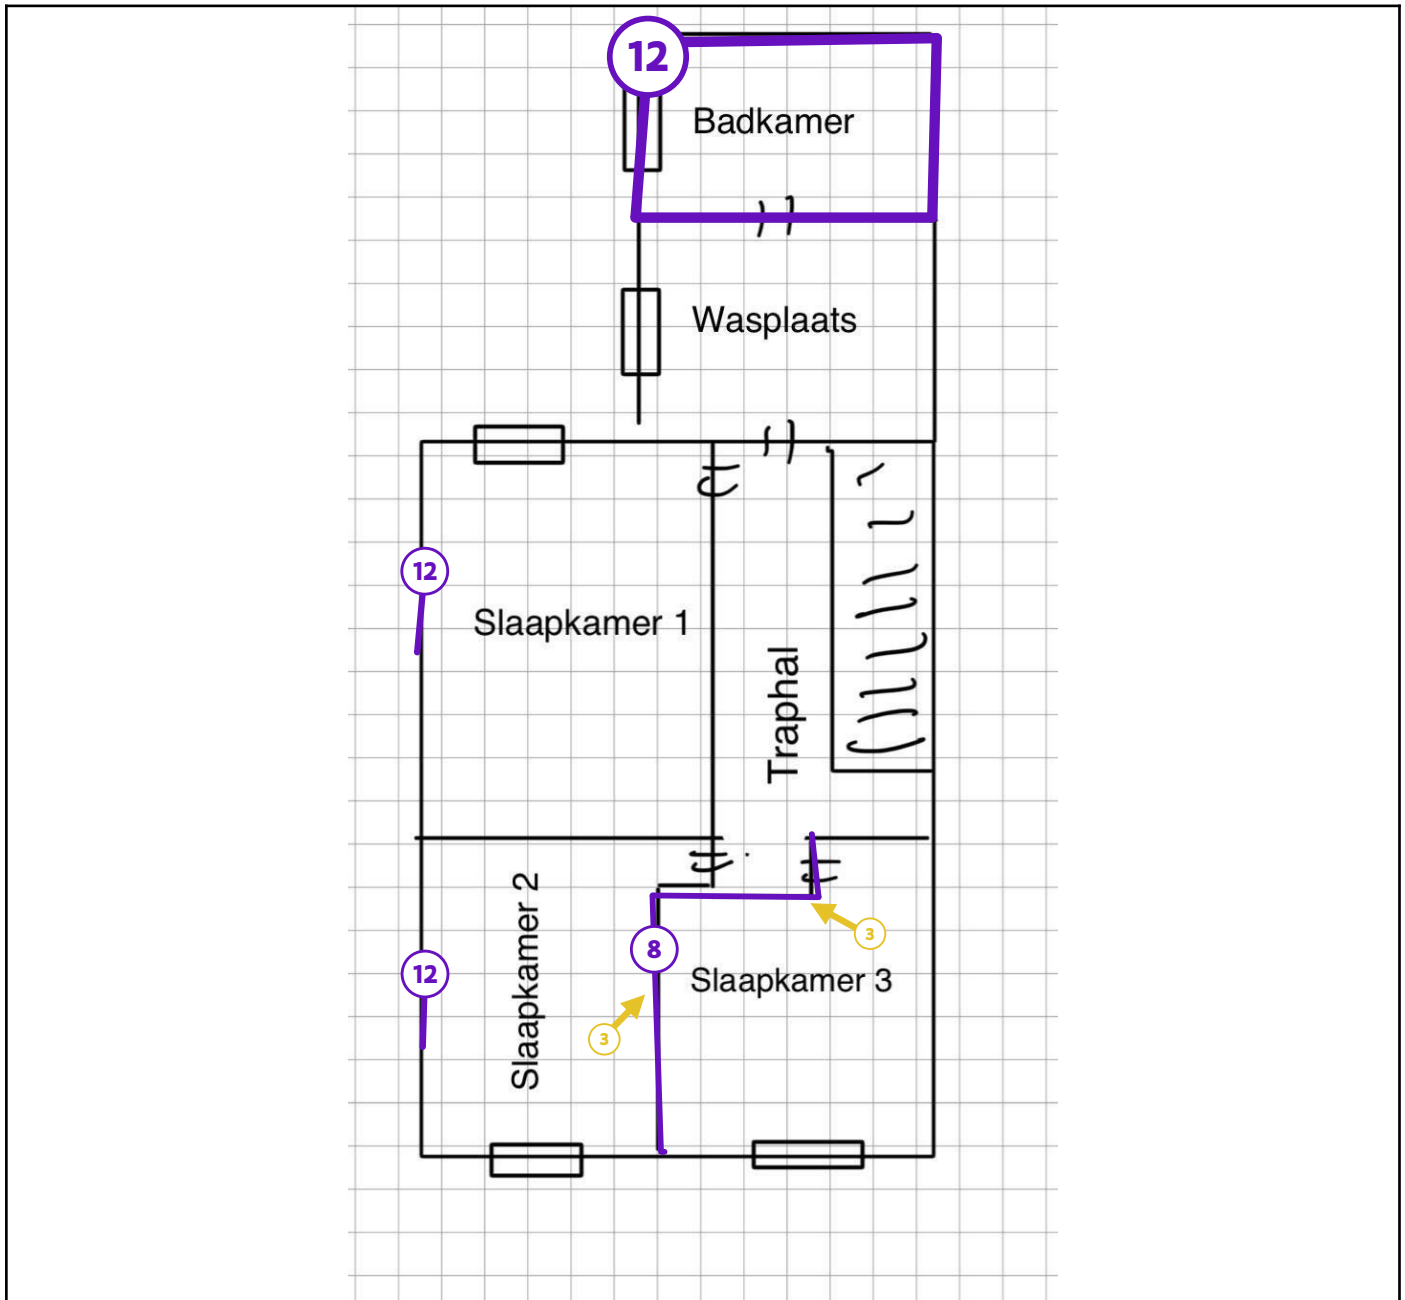
## Plan 1.7: Verdieping

Beschrijving	Type	Actie
3. Bakeliet schakelmateriaal	Asbestmateriaal	Zorgvuldig beheren
8. Valse wand(en)/voorzetwand(en) -hout	Advies	-
12. Tegellijm achter wandtegels & plinten	Advies	-

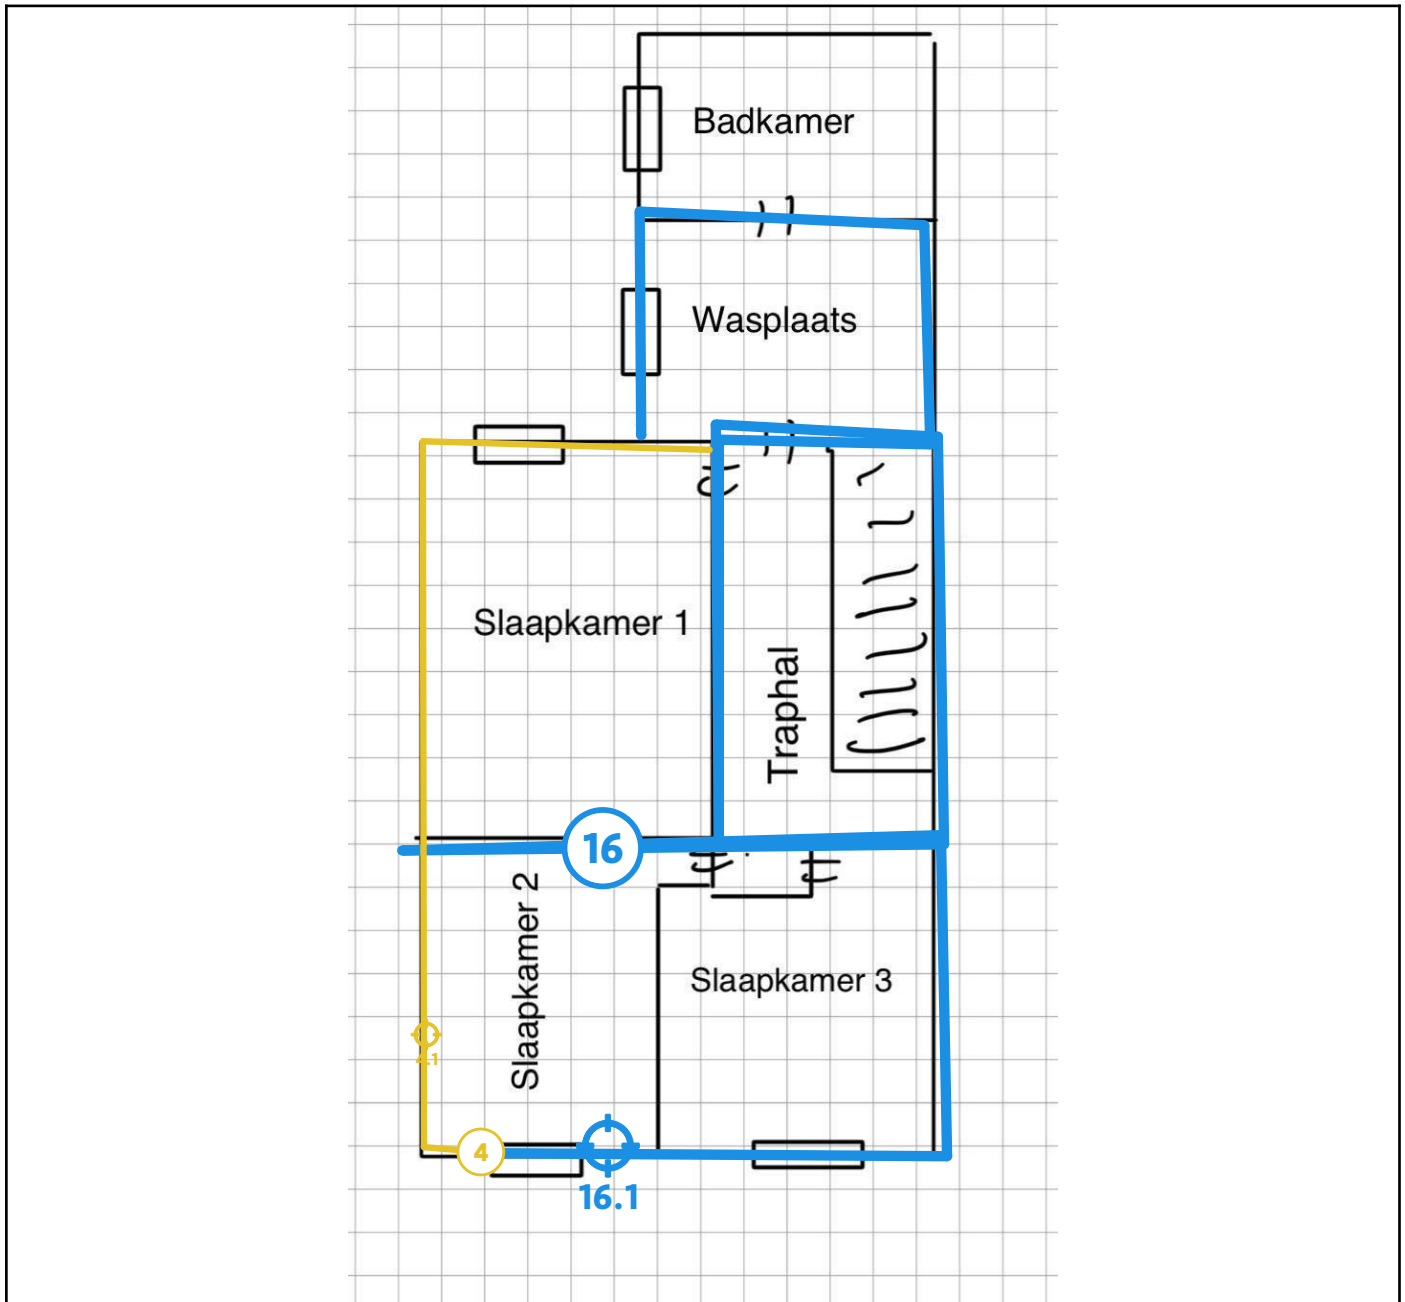
## Plan 1.9: Verdieping

Beschrijving	Type	Actie
4. Cementplaat wand	Asbestmateriaal	Zorgvuldig beheren
4.1 Code: M01	Puntmonster	-
16. Pleisterwerk wanden	Geen asbest	-
16.1 Code: M02	Mengmonster	-

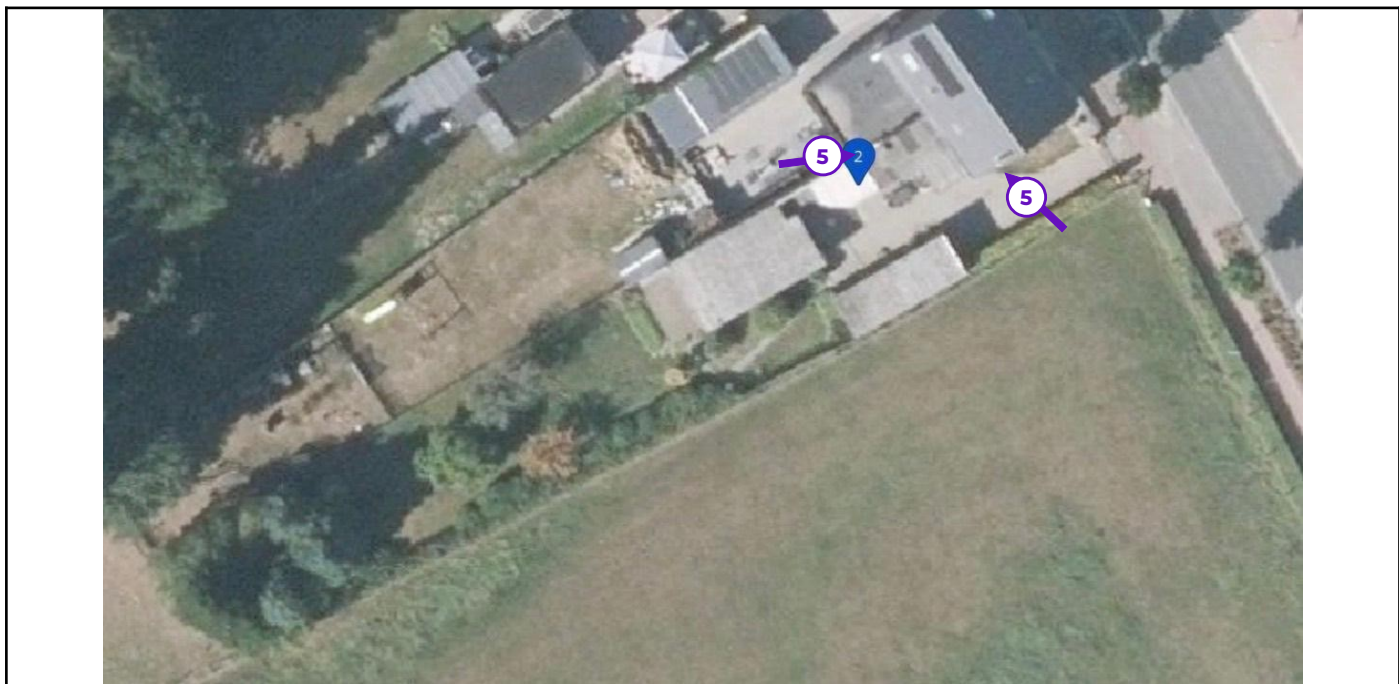
## Plan 1.14: Dak

Beschrijving	Type	Actie
5. Binnenzijde en bovenzijde van de schouw	Beperking	-

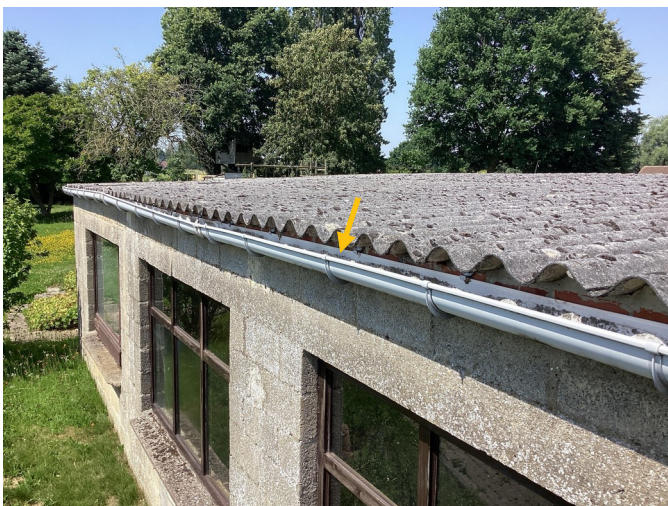
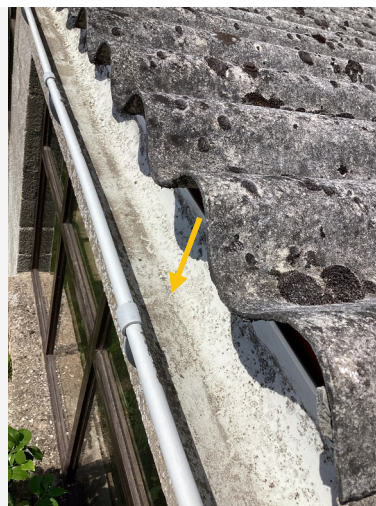
Het asbestmateriaal valt onder de mijlpaal van 2040.

**Dringend verwijderen**

Beschrijving	Dakgoot - Contaminatie garage 1
Type afvalstof	Betreft resten (contaminatie) van verwerking of beschadiging
Type resten (contaminatie)	<ul style="list-style-type: none"><li>• Stof, deeltjes &lt; 4 mm, flinters, gruis (los, opliggend)</li></ul>
Besmette materialen	<ul style="list-style-type: none"><li>• Sediment (dakgoot, afvoerbuï, regenwaterput, ...)</li></ul>
Bron van de resten	Golfplaten
Omgeving	Buiten
Primaire drager	Infrastructuur hemelwater (opvang en afvoer)
Gebondenheid resten	Niet hecht
Hoeveelheid (gewicht - aantal)	<ul style="list-style-type: none"><li>• 8,00 kg - 1 stuk</li></ul>
Totaal gewicht	8,00 kg
Eenvoudig bereikbaar	Ja
Identificatiemethode	De asbestdeskundige beoordeelt het materiaal als asbestverdacht en dus asbesthoudend, en dit zonder monstername.
Opmerking	De hoeveelheid betreft een schatting

- Verwijder het asbestafval.

- Eenvoudige handelingen: mag via doe-het-zelf of door werknemer(s) met opleidingsattest eenvoudige handelingen  
Bij het uitvoeren van eenvoudige handelingen, zoals toegestaan via doe-het-zelfmethoden of door werknemers met een opleidingsattest, is het gebruik van de juiste persoonlijke beschermingsmiddelen (PBM's) verplicht om blootstelling aan asbestvezels te voorkomen. Wij adviseren echter om asbest te laten verwijderen door een werknemer met opleidingscertificaat. Maar het is ook toegestaan via de doe-het-zelfmethode, mits de juiste voorzorgsmaatregelen en PBM's in acht worden genomen. De te gebruiken PBM's zijn:
  - FFP3-mondmasker of halfgelaatsmasker met P3 filter
  - wegwerpoverall (Tyvek CATIII, type 5en 6)
  - afwasbaar schoeisel

- De toepassingen dienen in zijn geheel, zonder te breken en zonder stofvorming, verdere vergruizing verwijderd te worden. Gebruik hiervoor een vernevelaar of fixeermiddel om het asbestmateriaal eerst te fixeren.

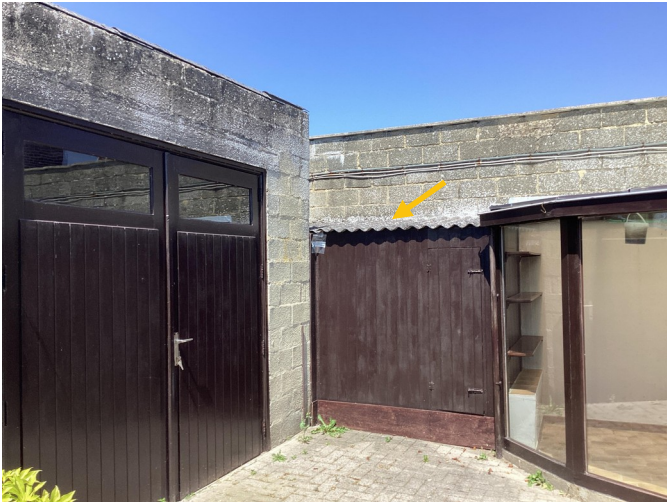
Het asbestmateriaal valt onder de mijlpaal van 2034.

Verwijderen

Eindbeoordeling materiaalrisico	Verhoogd materiaalrisico en/of verhoogde kans op vezelvrijgave
---------------------------------	--

Gebondenheid	Categorie 1: hechtgebonden in oorsprong
Asbestsoort (vezeltype)	Alleen chrysotiel aanwezig
Asbestconcentratie	Laag (< 50%)
Afschermingsgraad van het gehele materiaal	Geheel of deels vrij aan de binnenlucht, maar geen contact met binnenluchtstromen
Toestand van het materiaal	Matig beschadigd, matig verweerd

#	Type	Referentie	Resultaat
2.1	Puntmonster	M05	Chrysotiel

<b>Beschrijving</b>	dakbedekking - golfplaten garage 1 en 2 en stookolieruimte
<b>Omgeving</b>	Grenst aan binnen- en buitenlucht
<b>Primaire drager</b>	Schuin dak
<b>Asbestmateriaal</b>	Dak- en gevelbekleding - Golfplaat
<b>Bindmiddel van asbestmateriaal</b>	Cement
<b>Gebondenheid op basis van bindmiddel</b>	Hecht
<b>Hoeveelheid (oppervlakte - aantal)</b>	<ul style="list-style-type: none"><li>• 32,00 m<sup>2</sup> - 1 stuk</li><li>• 58,00 m<sup>2</sup> - 1 stuk</li><li>• 4,00 m<sup>2</sup> - 1 stuk</li></ul>
<b>Totale oppervlakte</b>	94,00 m <sup>2</sup>
<b>Eenvoudig bereikbaar</b>	Ja
<b>Bevestigingswijze</b>	<ul style="list-style-type: none"><li>• Geschroefd</li></ul>
<b>Identificatiemethode</b>	Een monstername door de asbestdeskundige met laboanalyse door een asbestlabo.
<b>Destructieve handeling voor identificatie</b>	Nee
<b>Opmerking</b>	De hoeveelheid betreft een schatting.

- Hemelwater dat afspoelt van asbestcement daken of gevels kan asbestdeeltjes bevatten. Gebruik het enkel voor gesloten circuits (bv. spoelen toiletten). Reinig na het vervangen van het dak of de gevel de dakgoten en regenwaterput of -ton om asbesthoudend sediment of slib te verwijderen

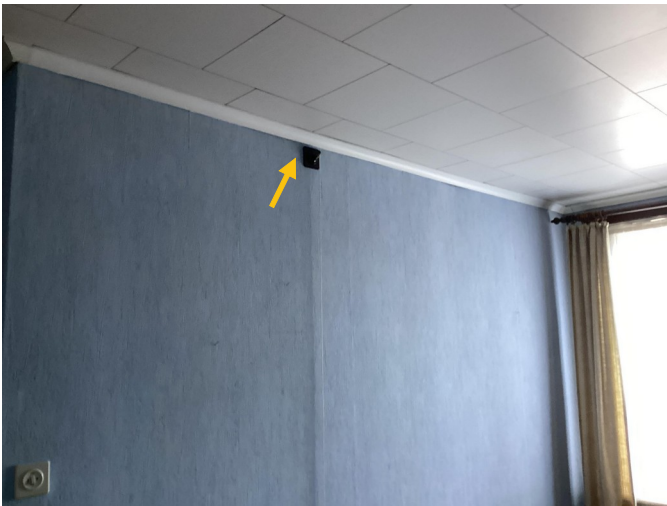
Het asbestmateriaal valt onder de mijlpaal van 2040.

Zorgvuldig beheren

- Zorg voor een veilig beheer. Vermijd het beschadigen van het asbestmateriaal. Controleer de toestand jaarlijks op wijzigingen.
- Voer bijkomende staalname(s) uit.

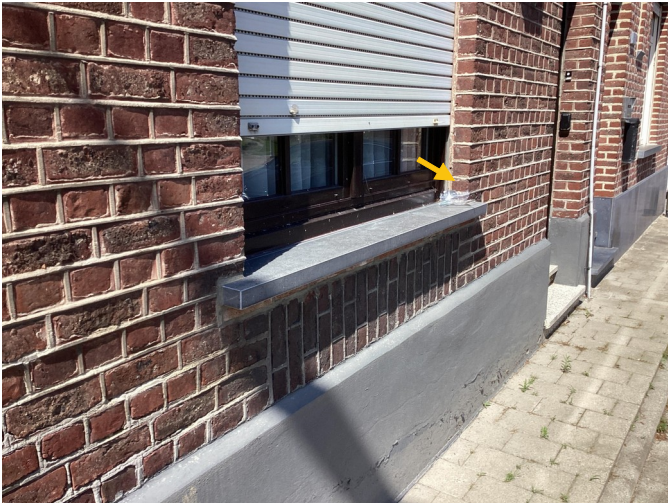
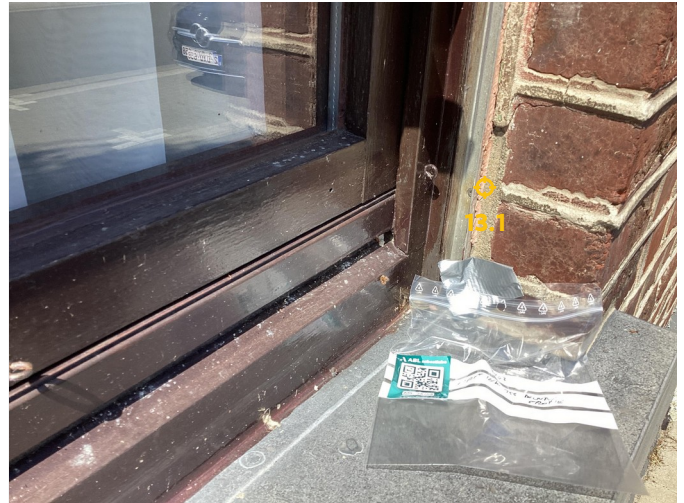
## Fiche 13: Mastiek/kit tussen muur en profiel buiten

Geen asbest

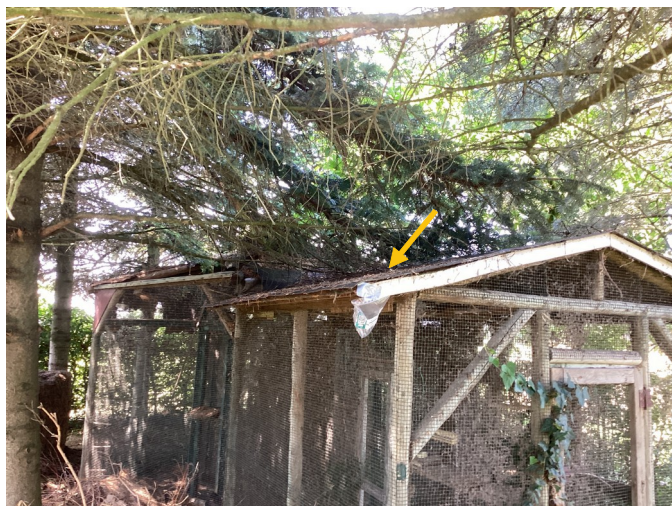
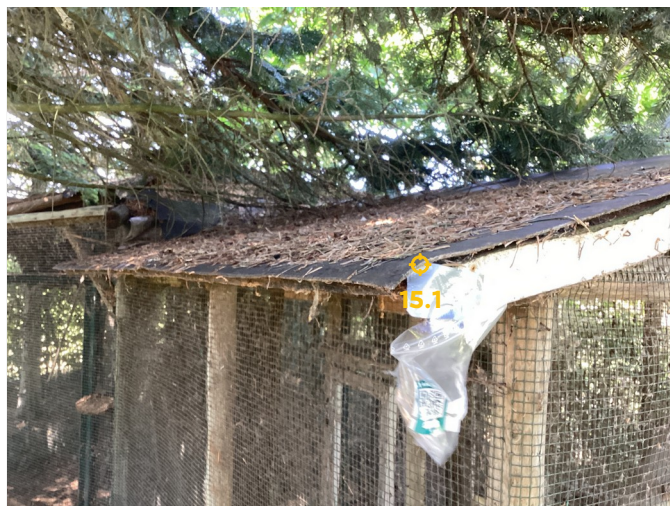
## Fiche 15: Dakbedekking - Roofing

Geen asbest

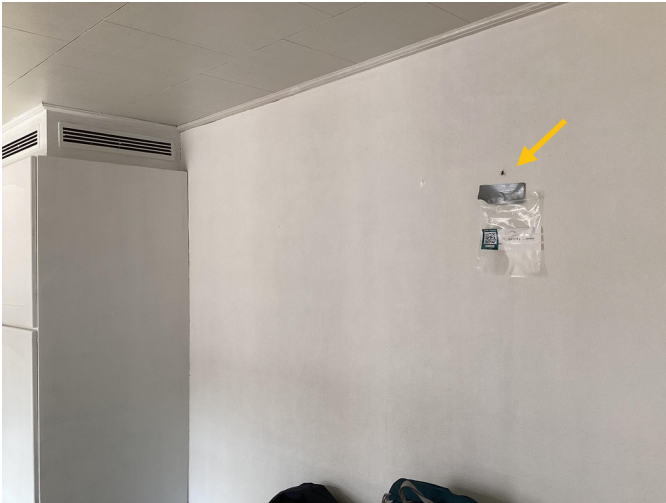
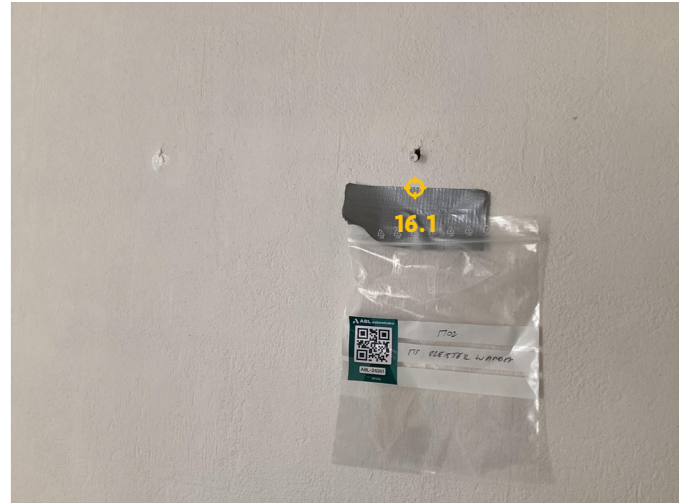
## Fiche 16: Pleisterwerk wanden

Geen asbest

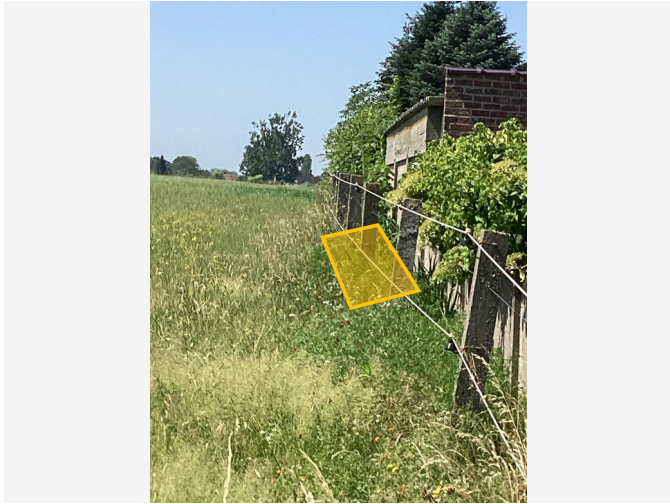
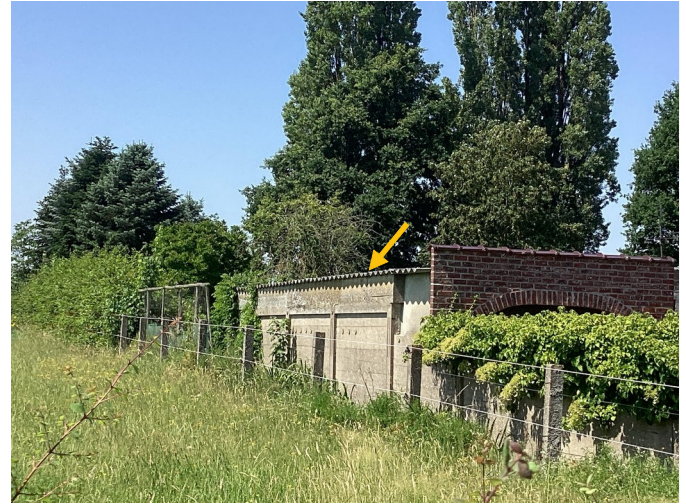
Afdruipzone/afvloeizone

Bron
