# Asbestinventarisatattest

Wolvertemsesteenweg 54, 1785 Merchtem

Attestnummer : 20260808-000048.000

Uitgegeven op : 08.08.2026

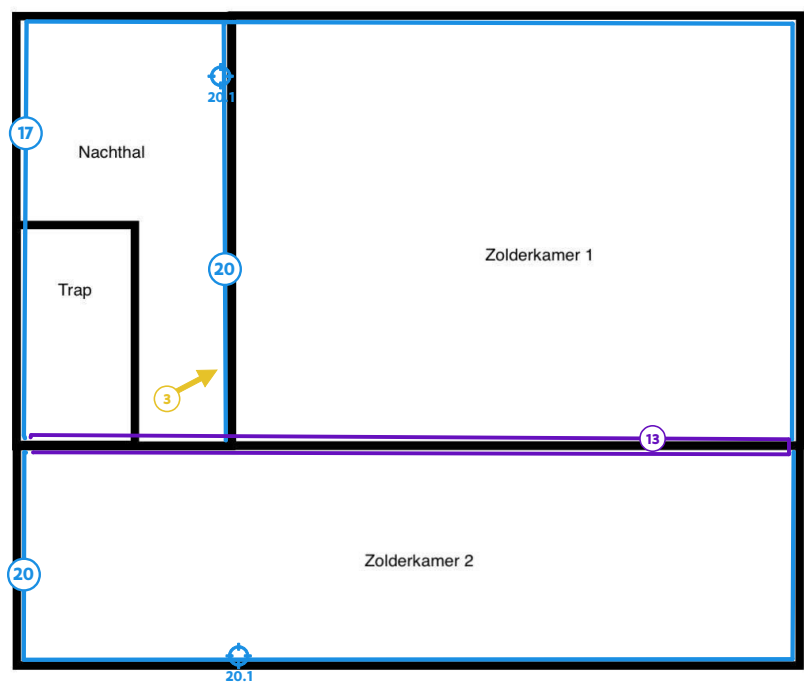
Plan 1.2: +2

afdichtingsmateriaal ramen niet verdacht

| 23. Afdichtingsmateriaal (mastiek,kit,...) aan schrijnwerk - Niet verdacht | Overige ruimte of materiaal | - |

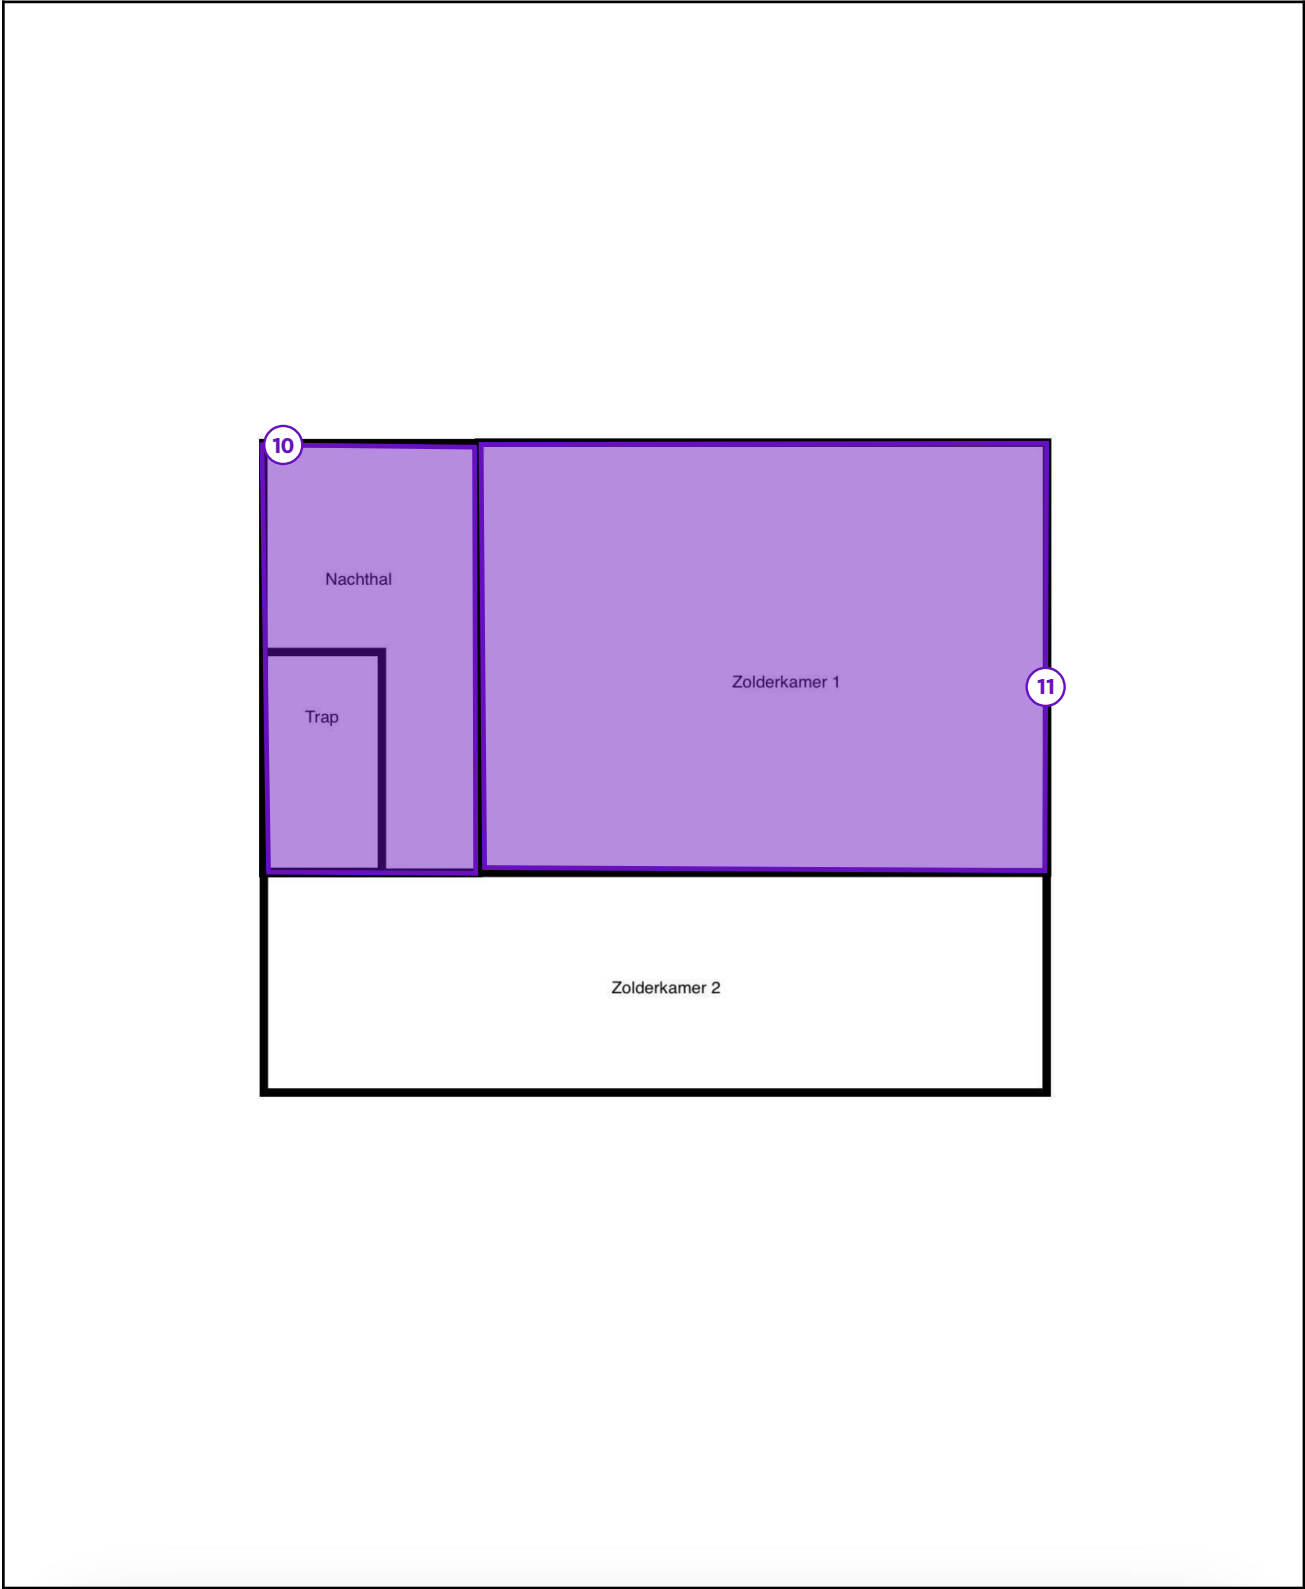
Plan 1.3: +2

| 22. Onderdak - niet verdacht | Overige ruimte of materiaal | - |

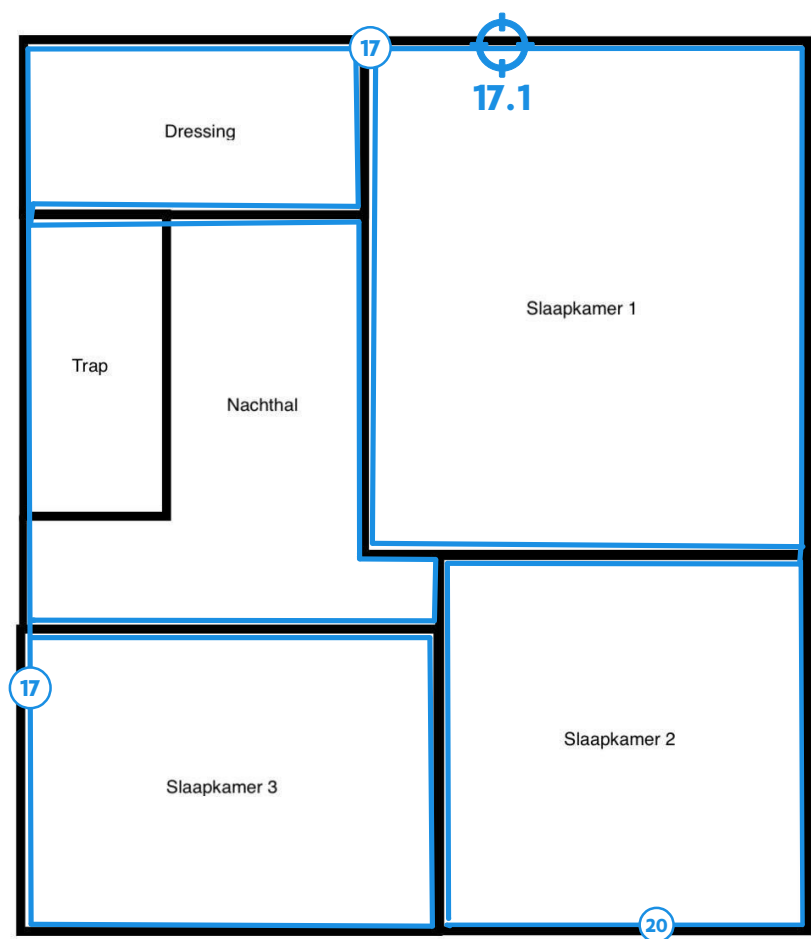
Plan 1.6: +1

afdichtingsmateriaal ramen niet verdacht

| 23. Afdichtingsmateriaal (mastiek,kit,...) aan schrijnwerk - Niet verdacht | Overige ruimte of materiaal | - |

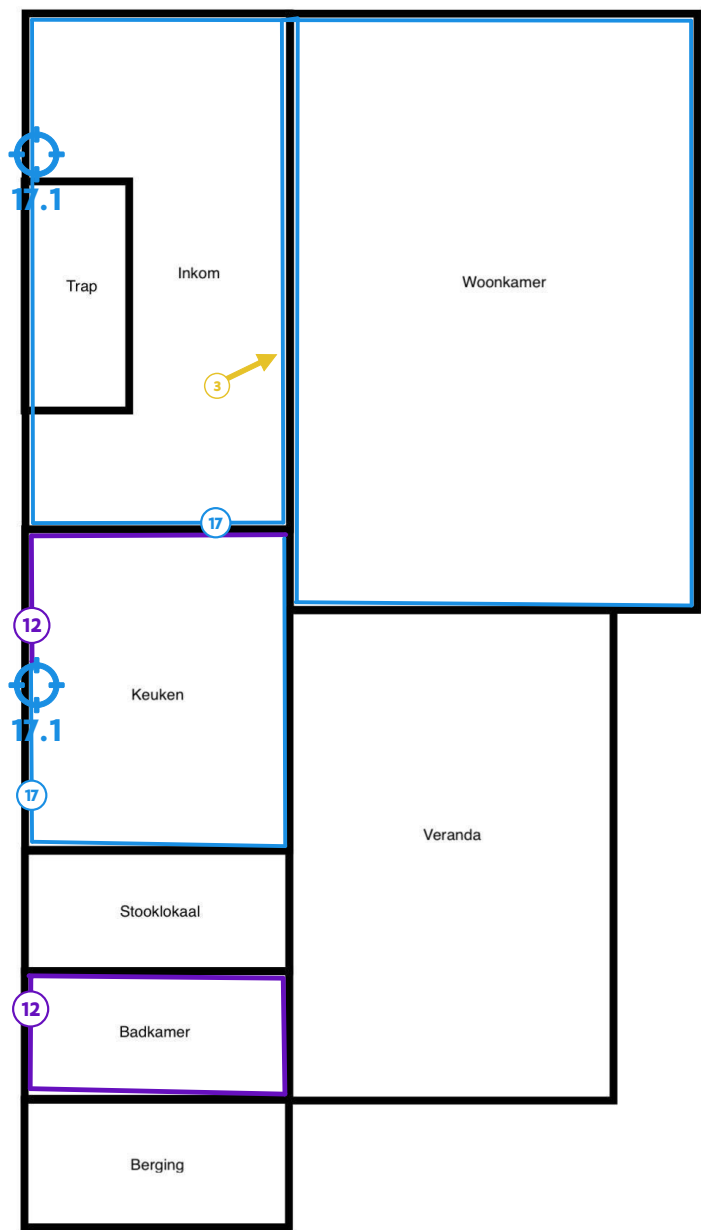
Plan 1.9: Glv

afdichtingsmateriaal ramen niet verdacht

| 23. Afdichtingsmateriaal (mastiek,kit,...) aan schrijnwerk - Niet verdacht | Overige ruimte of materiaal | - |

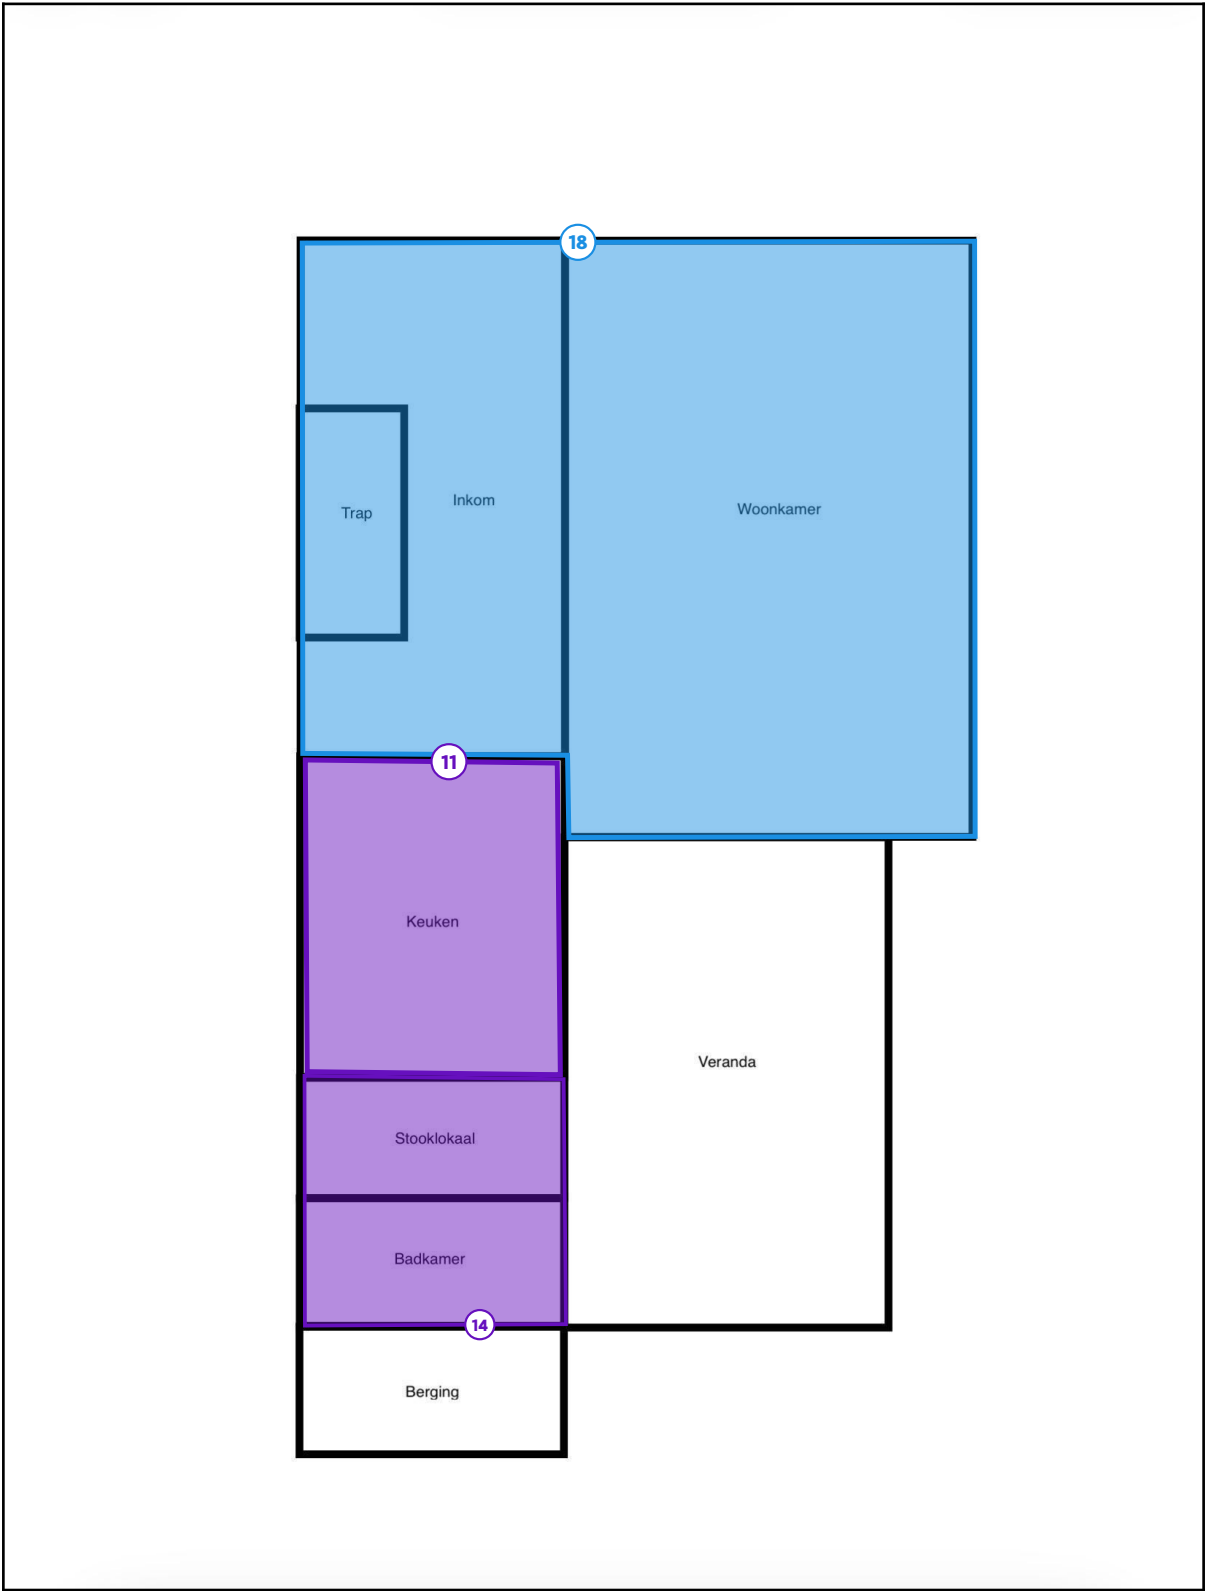
# Plan 1.10: Glv

| 18. Pleisterwerk plafonds | Geen asbest | - |

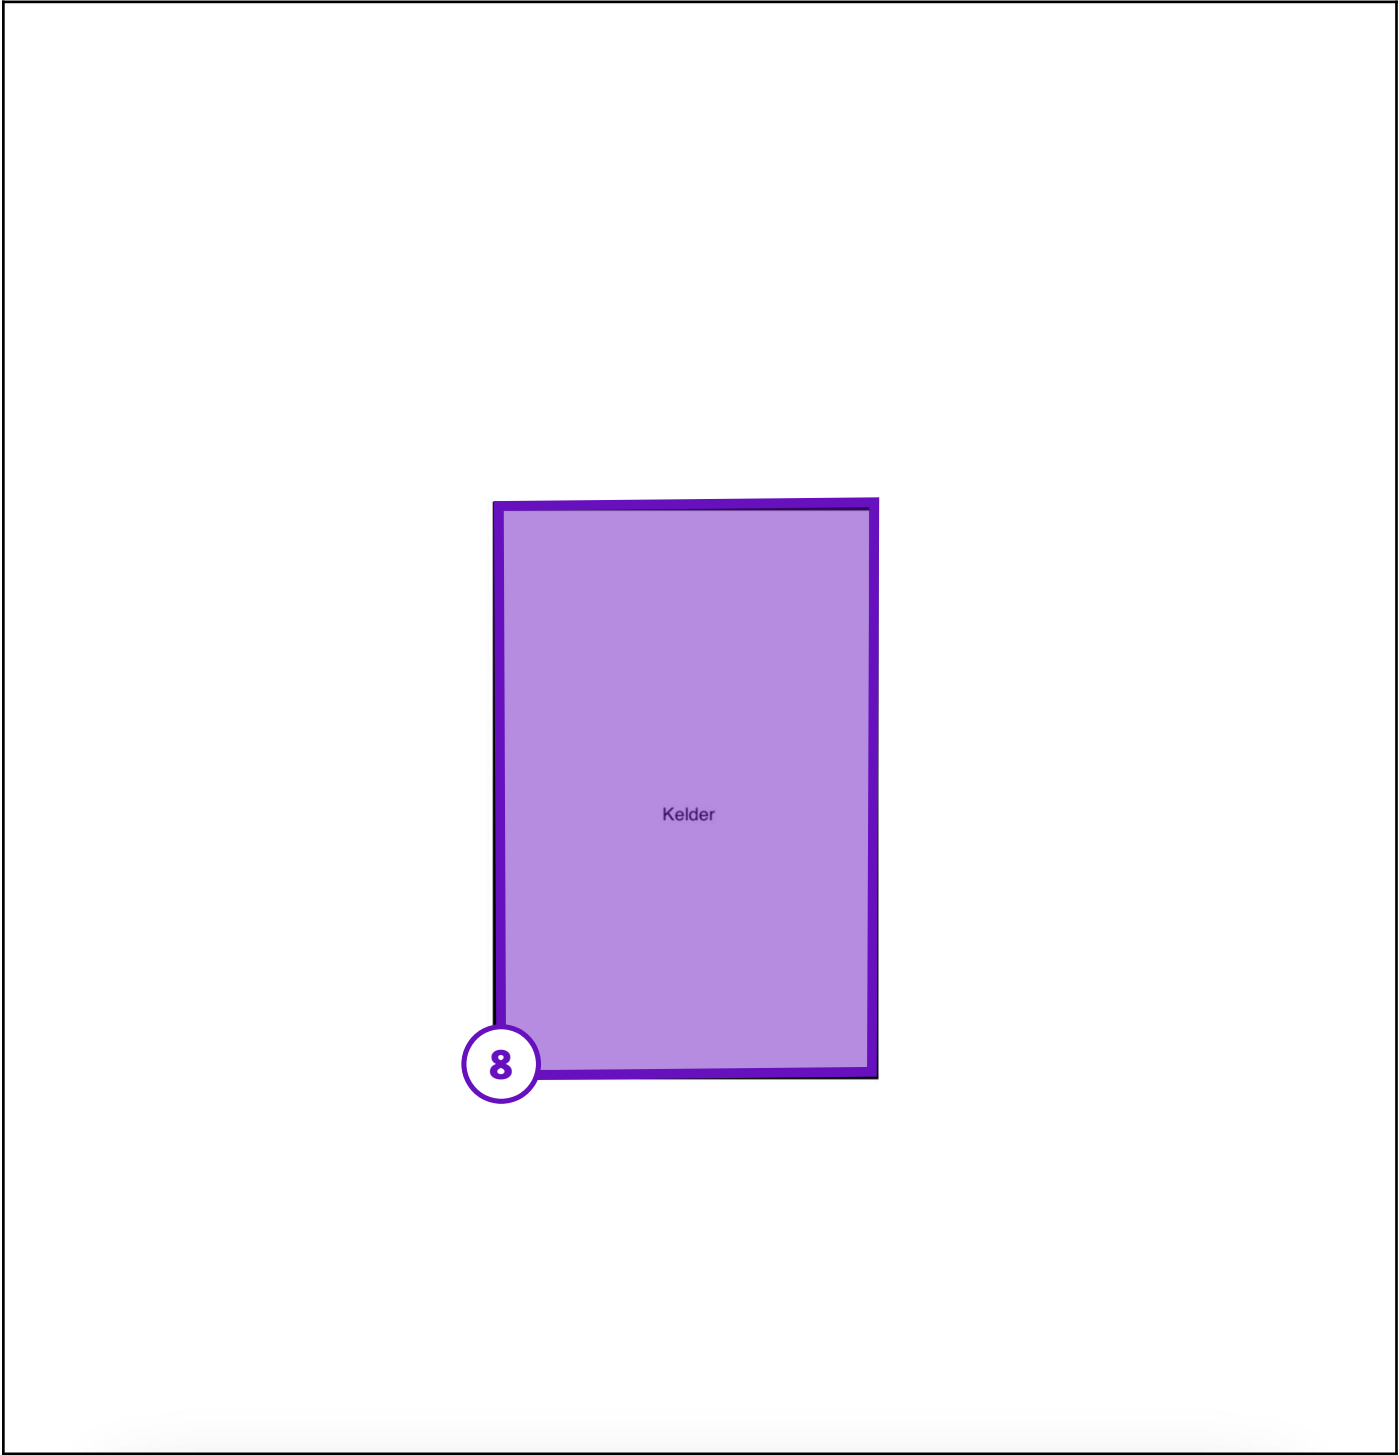
# Plan 1.11: Kelder

| Beschrijving | Type | Actie |
|---|---|---|
| 8. Kelder niet verdacht | Advies | - |

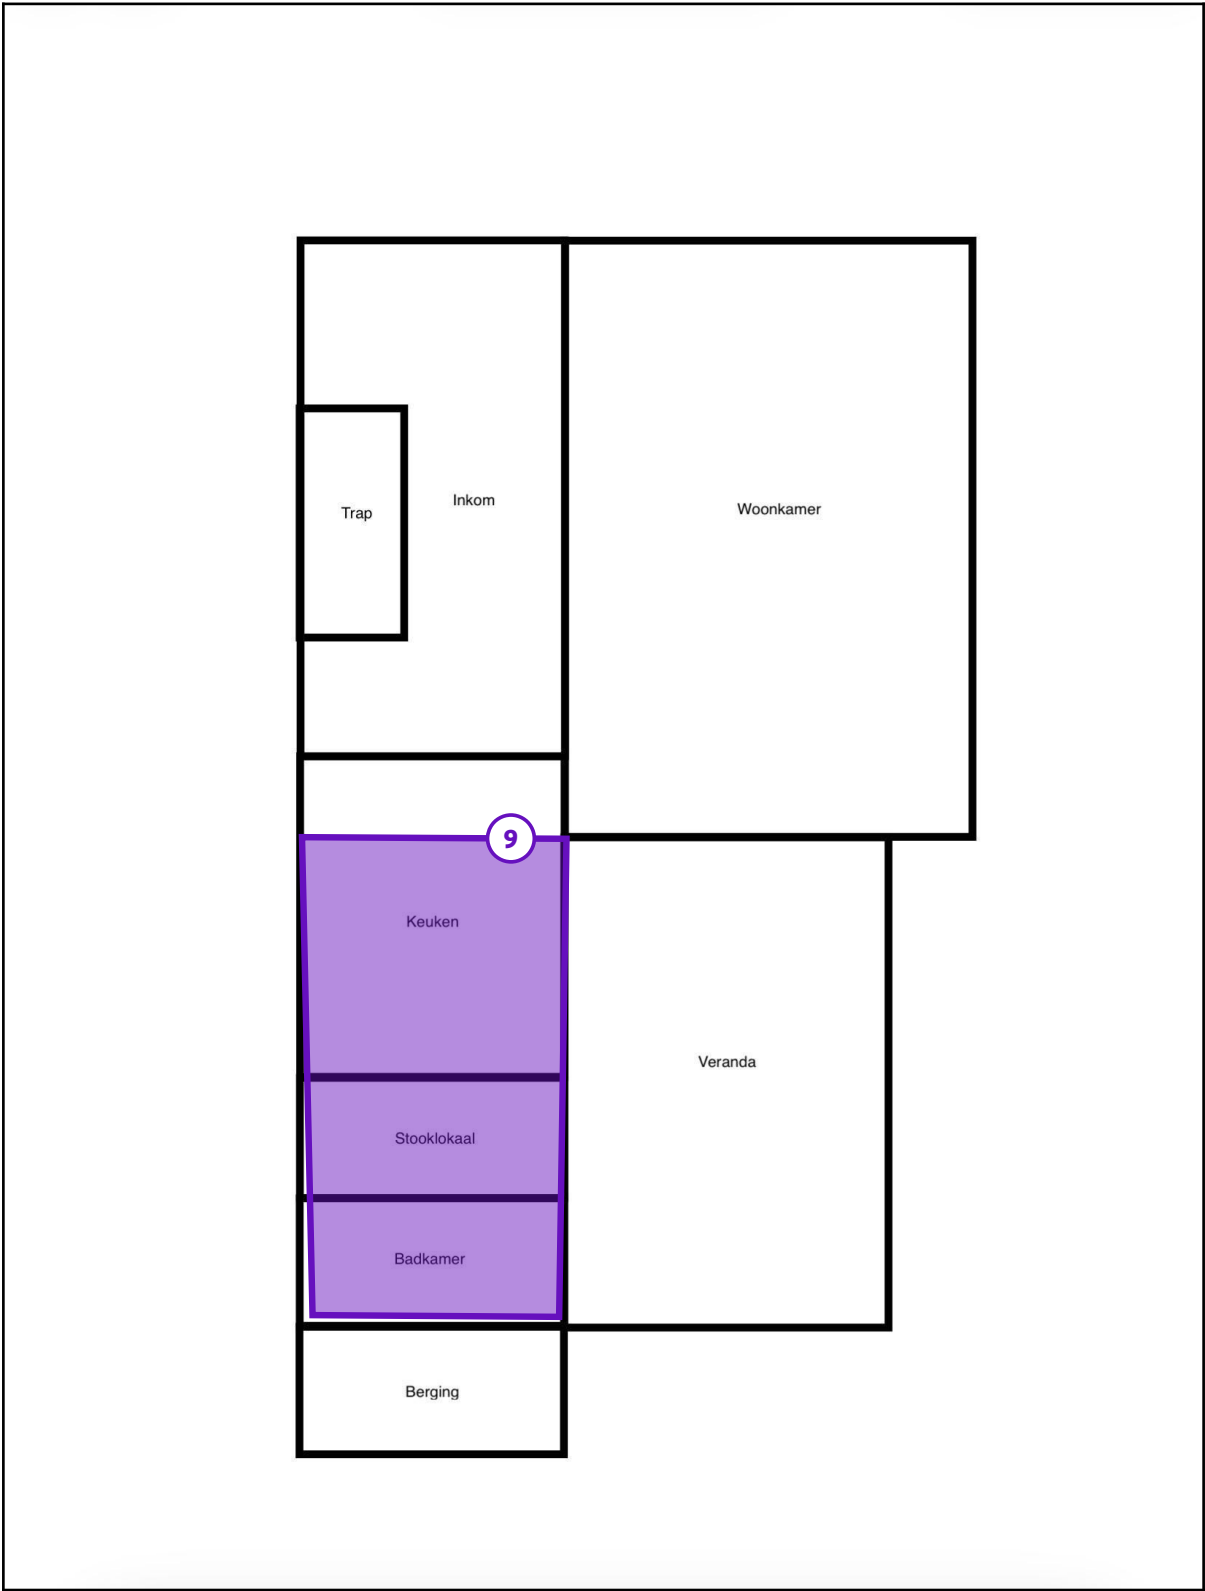
# Plan 1.12: Glv

| 9. Zolder zonder toegangsluik | Advies | - |

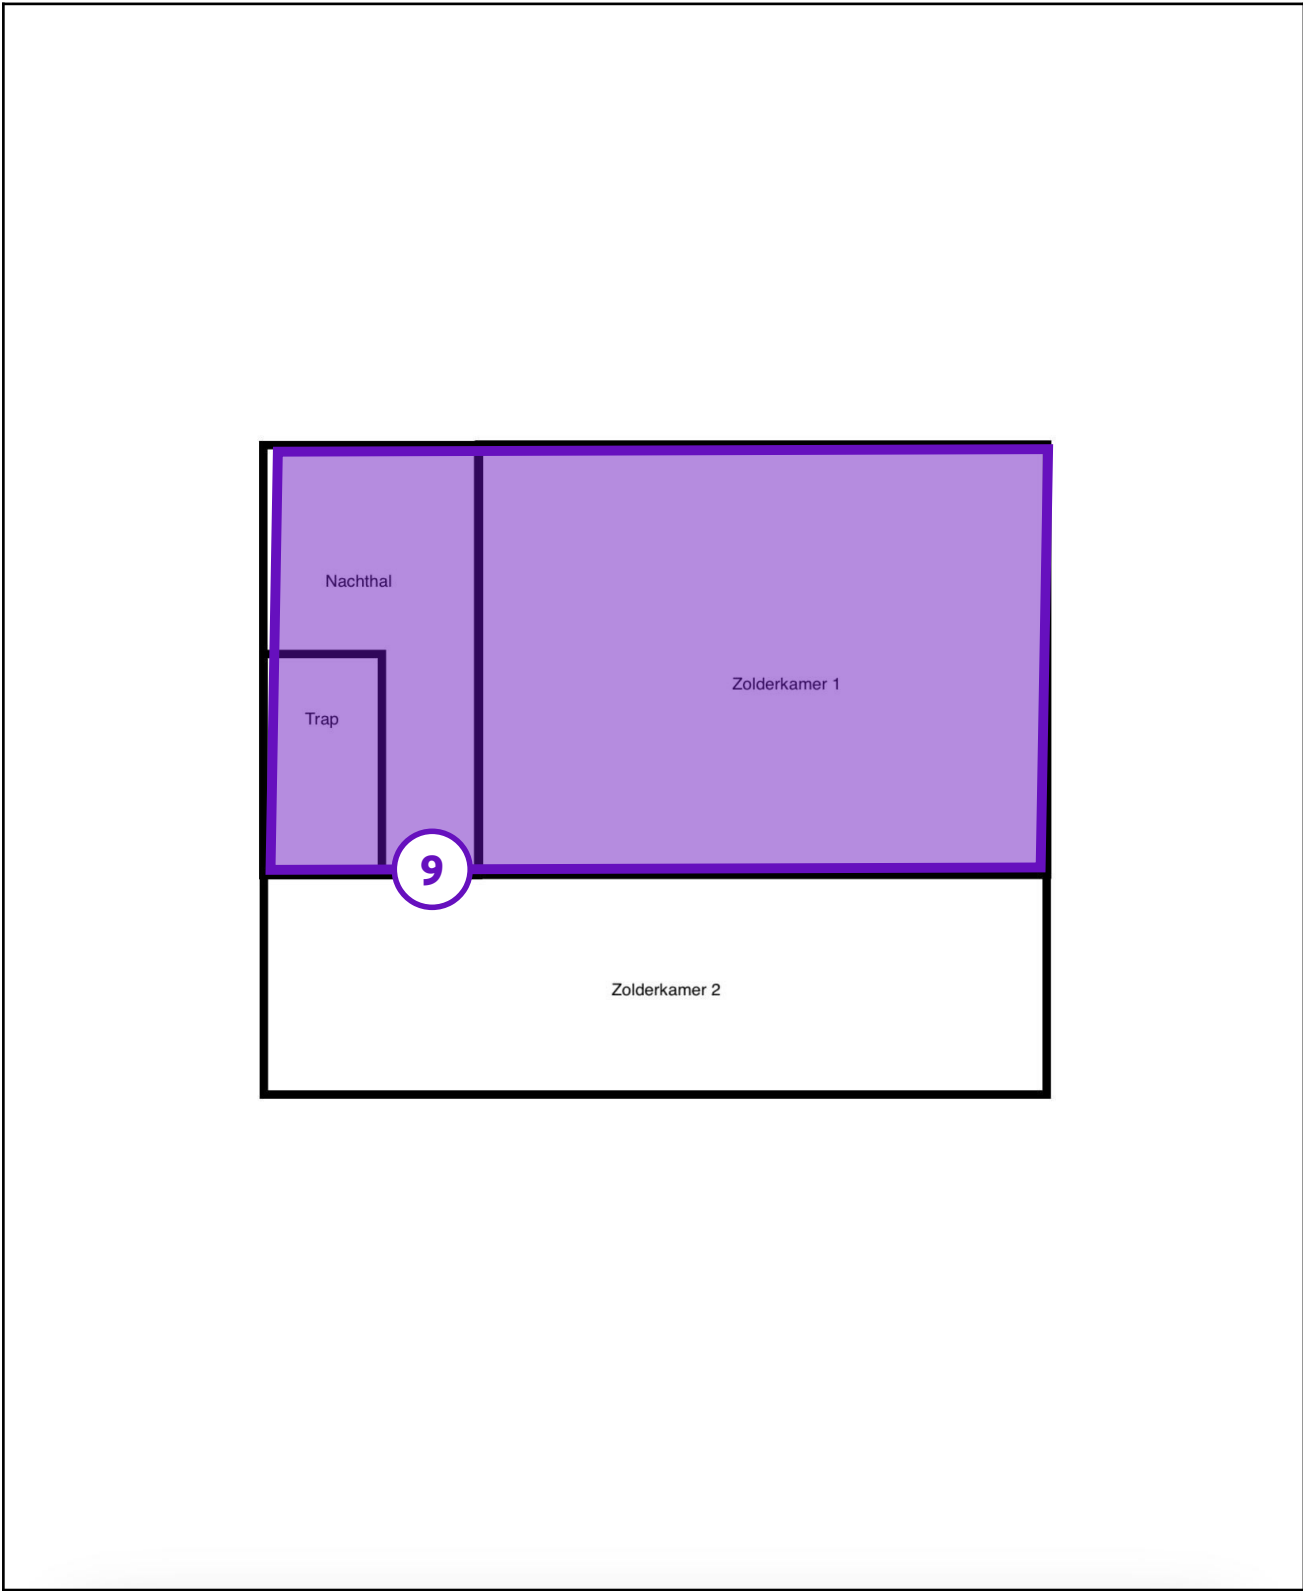
Plan 1.13: +2

| 9. Zolder zonder toegangsluik | Advies | - |

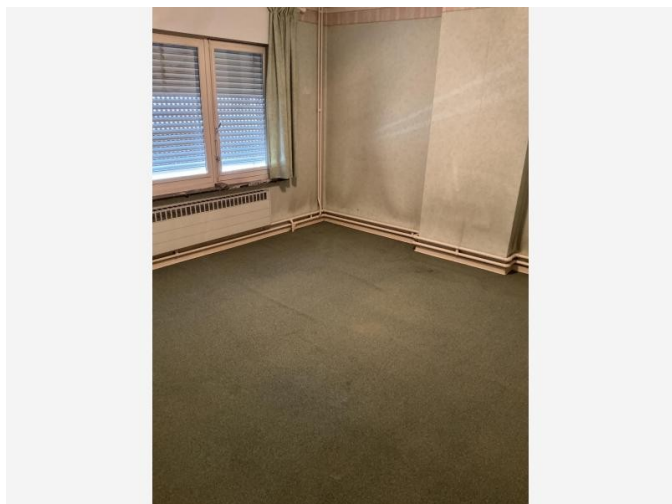
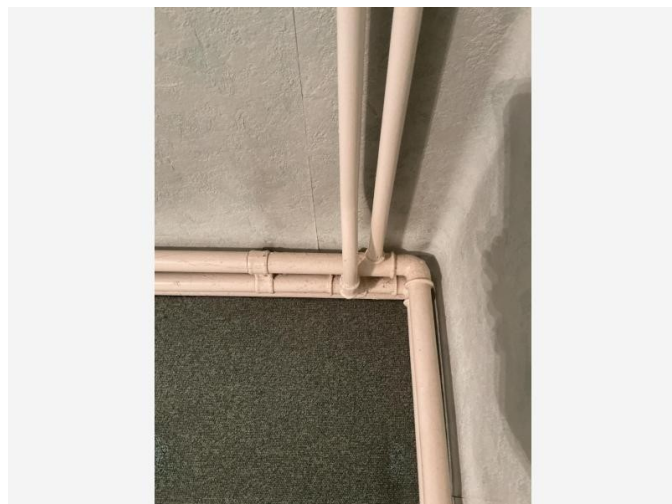
### Fiche 26: Leidingisolatie - niet aanwezig

| Beschrijving | Notitie | Terug te vinden op plannen |
|---|---|---|
| Fiche 26: Leidingisolatie - niet aanwezig | Geen leidingisolatie aanwezig. | - |

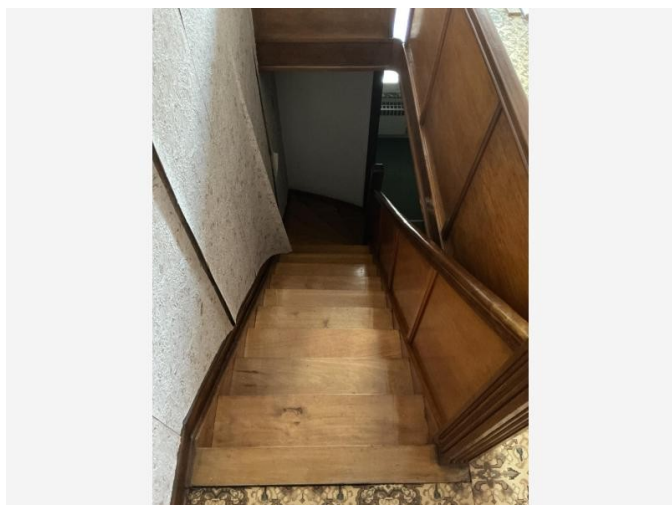
### Fiche 27: Liftinfrastructuur - niet aanwezig

| Beschrijving | Notitie | Terug te vinden op plannen |
|---|---|---|
| Fiche 27: Liftinfrastructuur - niet aanwezig | - | - |
