# Asbestinventarisatattest

Hooilaart 59, 9255 Buggenhout

Attestnummer : 20260805-000257.000

Uitgegeven op : 05.08.2026

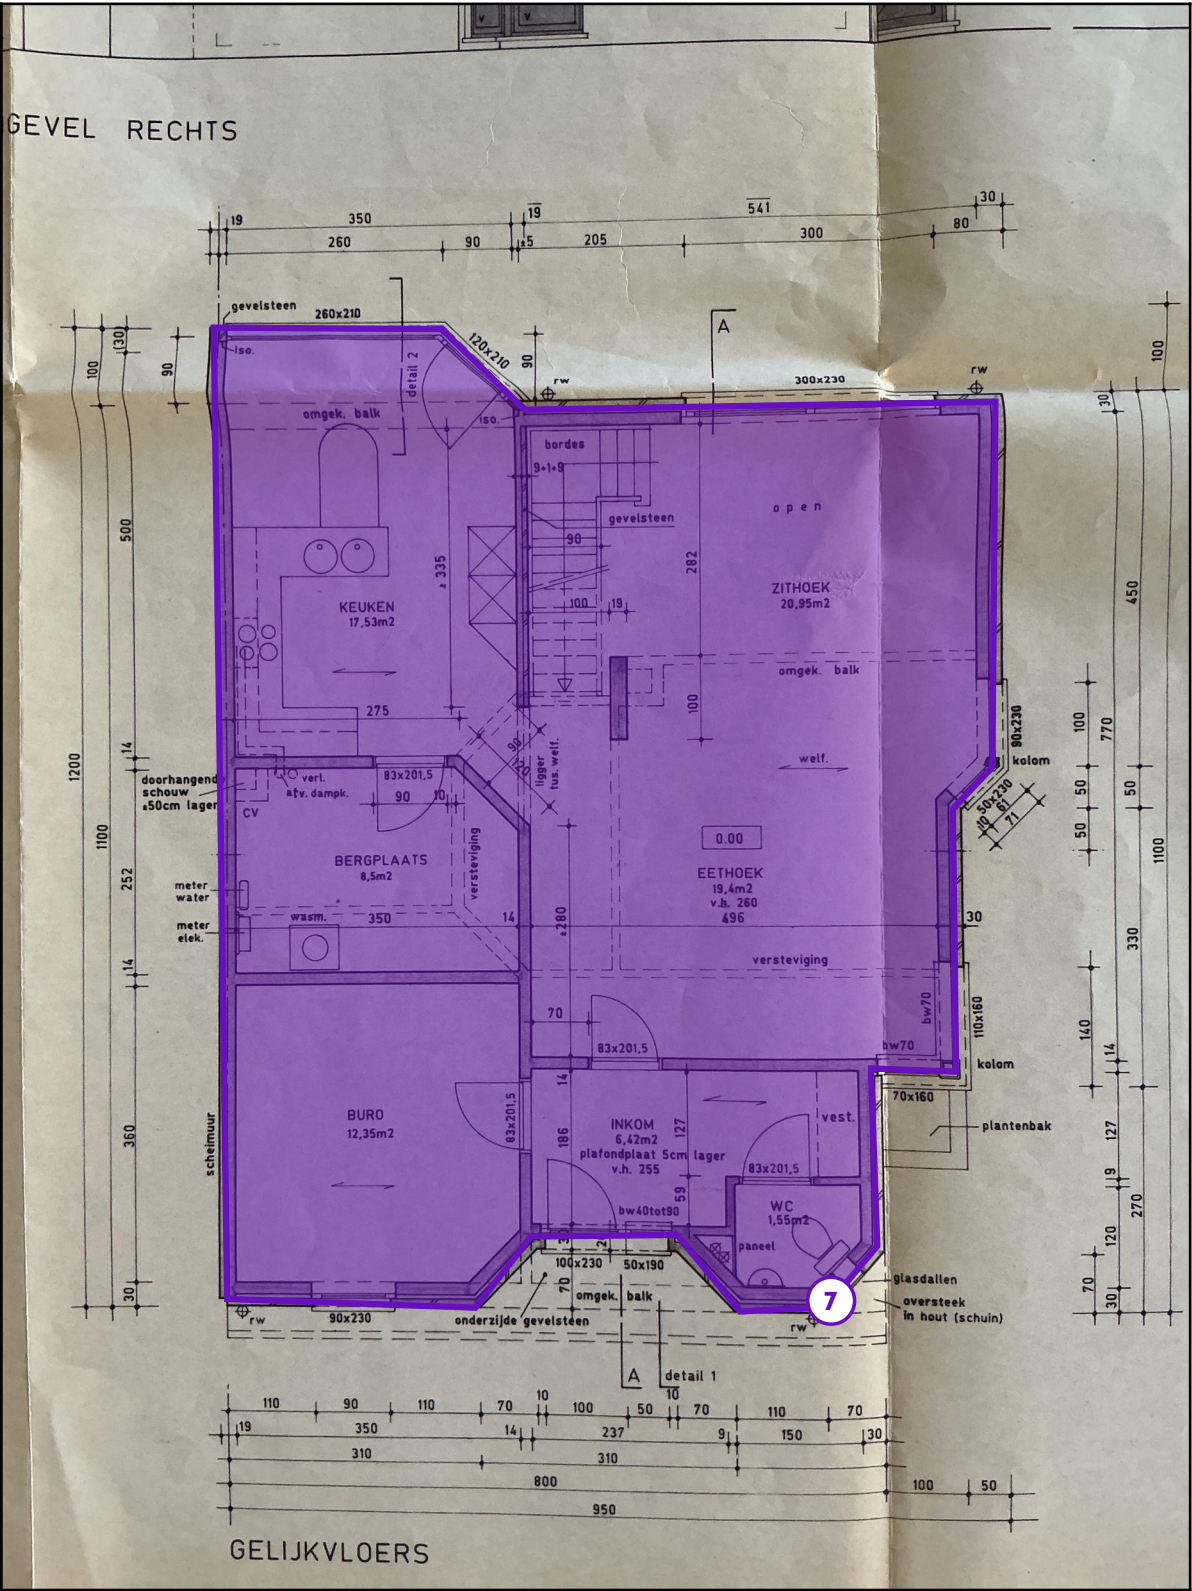
Plan 1.3: Glv

| 7. Plafondafwerking in hout | Advies | - |

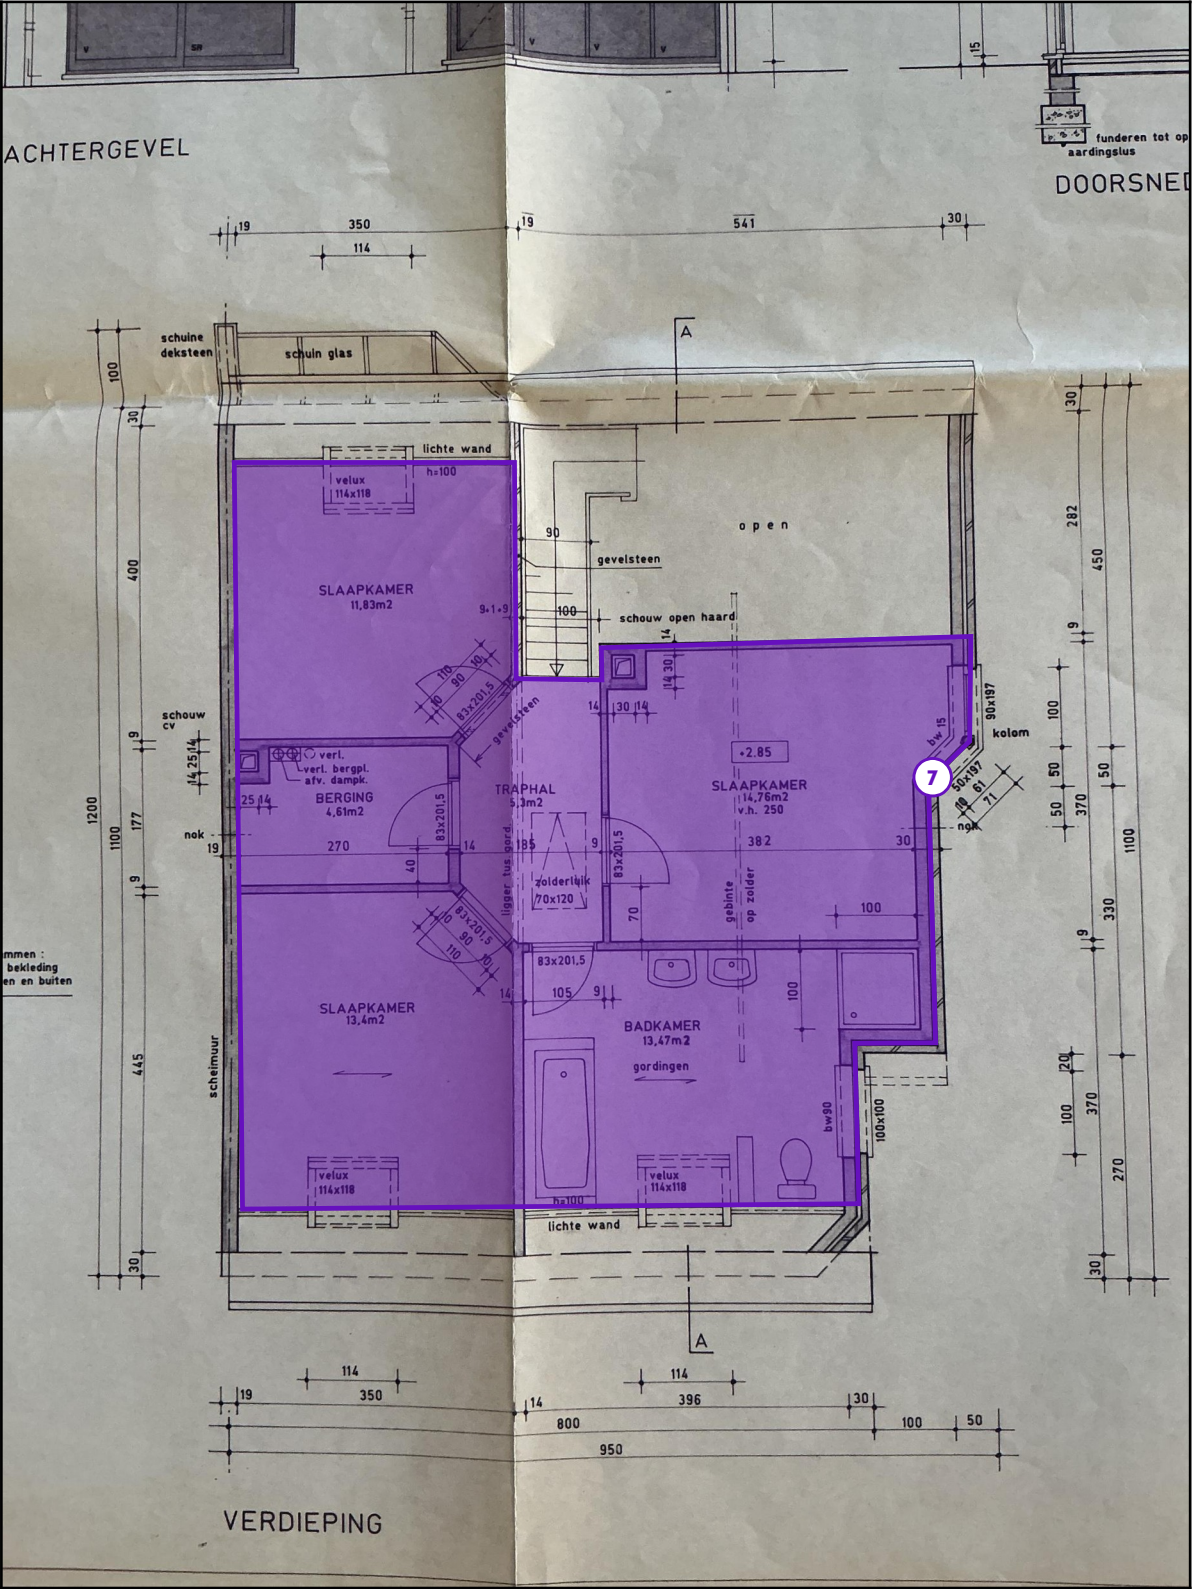
Plan 1.6: +1

| 7. Plafondafwerking in hout | Advies | - |

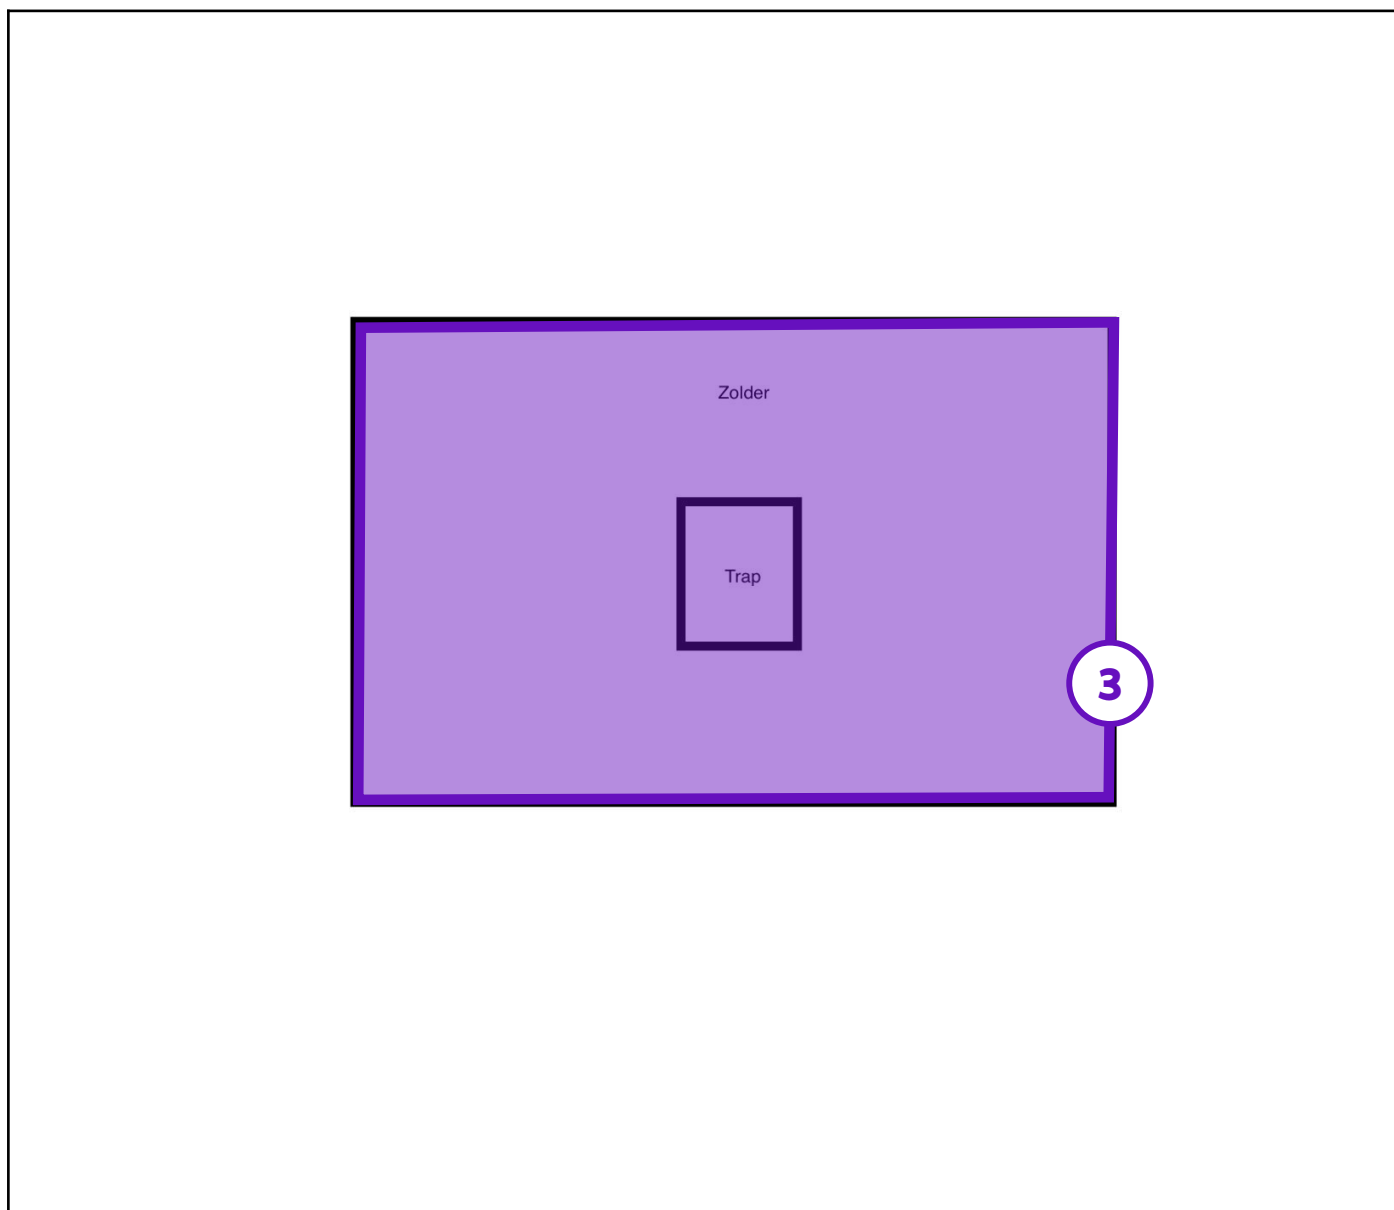
## Plan 1.7: Zolder

| Beschrijving | Type | Actie |
|---|---|---|
| 3. Vloerbekleding - Niet verdacht | Advies | - |

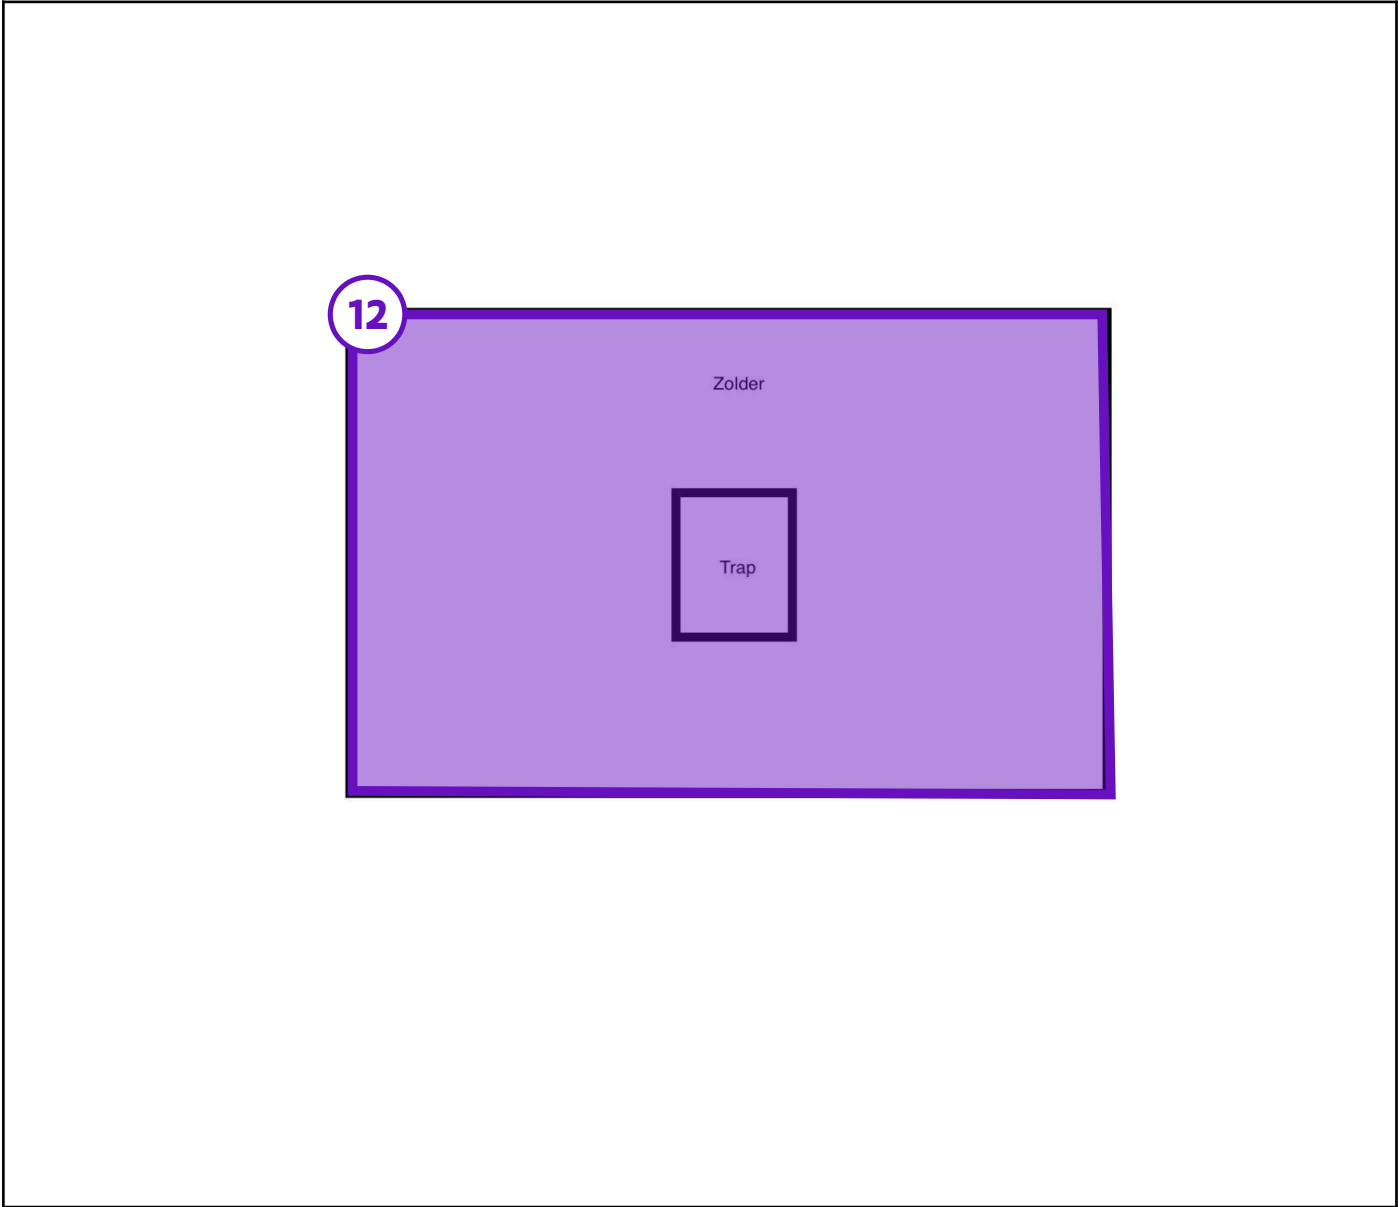
# Plan 1.8: Zolder

| Beschrijving | Type | Actie |
|---|---|---|
| 12. Onderdak - niet verdacht | Overige ruimte of materiaal | - |

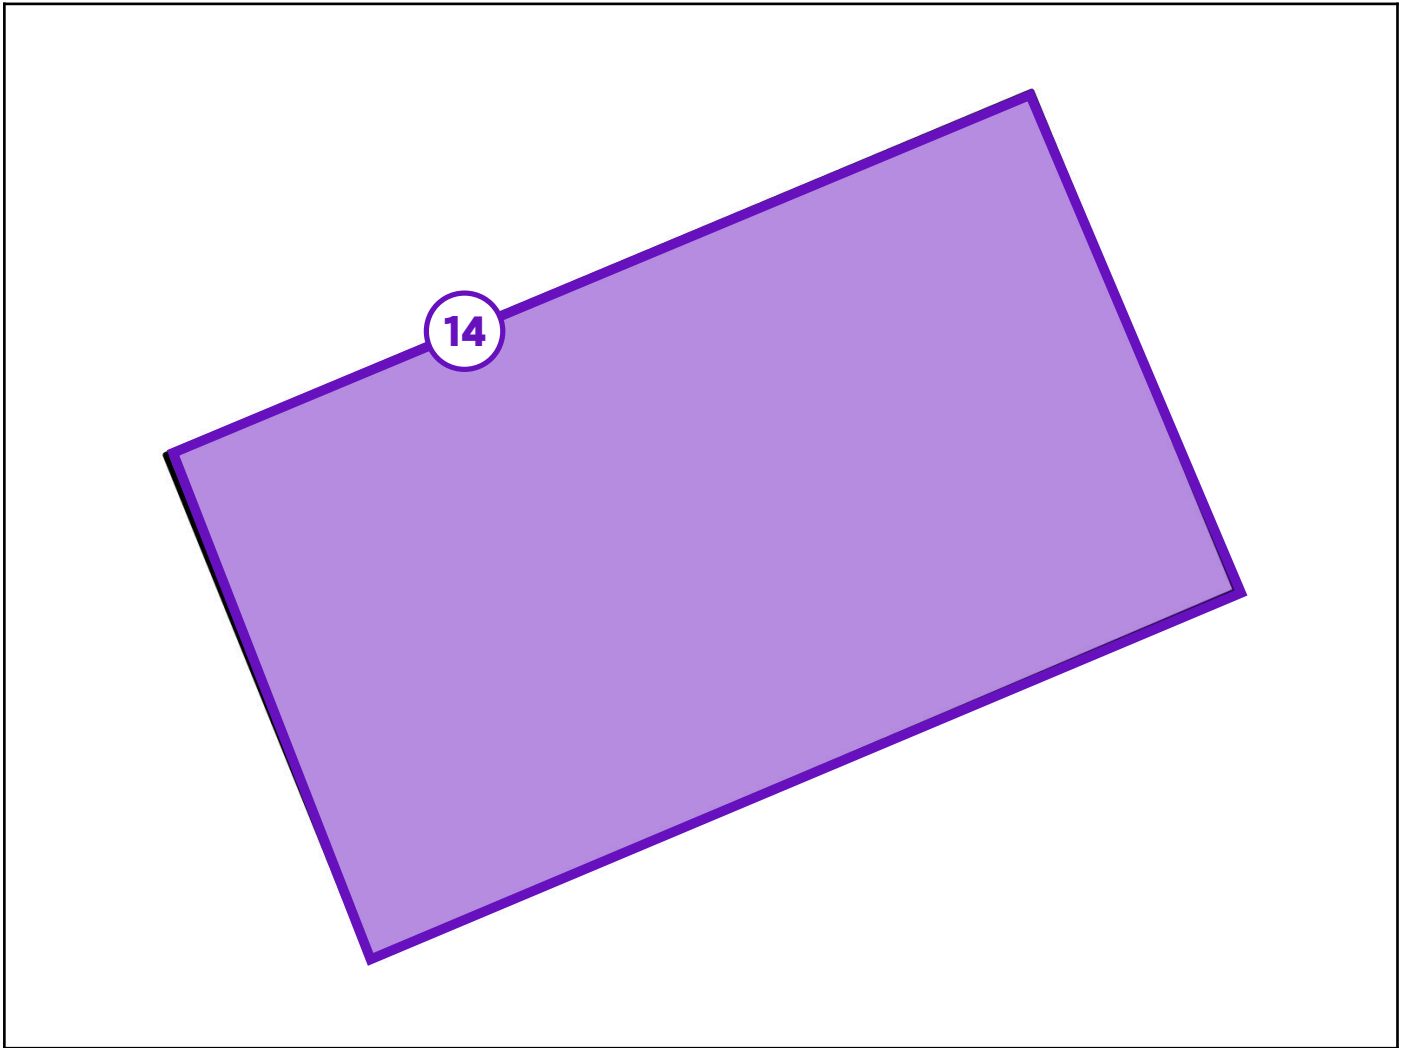
## Plan 3.1: Bijgebouw plan

| Beschrijving | Type | Actie |
|---|---|---|
| 14. Dakbedekking - niet verdacht | Overige ruimte of materiaal | - |
