Asbestinventarisatetest

Molenstraat 34, 9255 Buggenhout

Attestnummer : 20260407-000184.000

Niet-asbestveilig

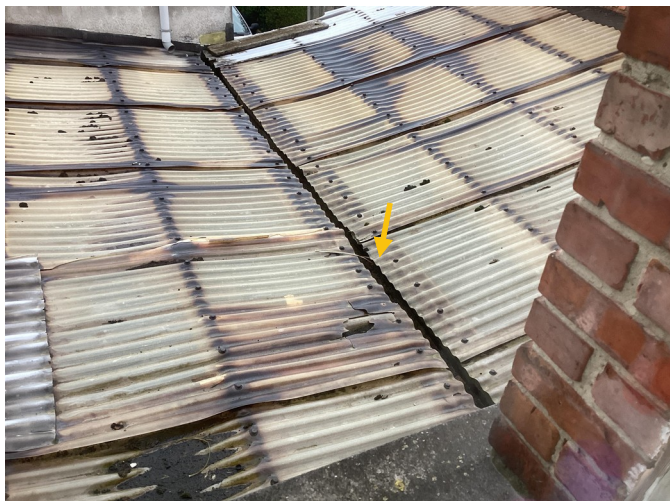
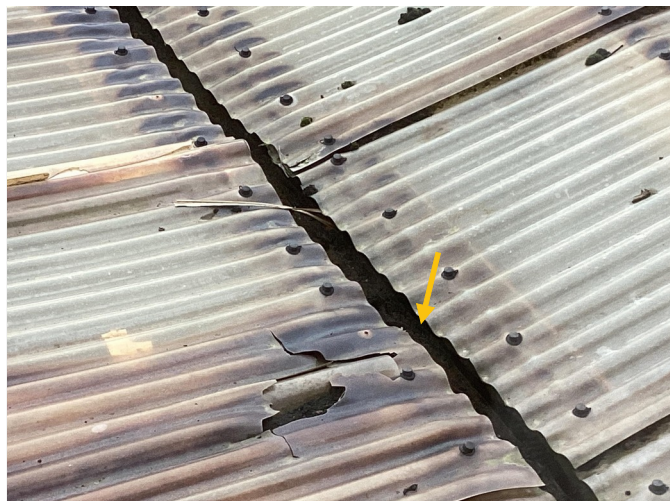
Beschrijving	Dakgoot - Contaminatie overdekt terras
Type afvalstof	Betreft resten (contaminatie) van verwerking of beschadiging
Type resten (contaminatie)	<ul style="list-style-type: none">• Stof, deeltjes < 4 mm, flinters, gruis (los, opliggend)• Stof, deeltjes < 4 mm, flinters, gruis (vermengd in materiaal)
Besmette materialen	<ul style="list-style-type: none">• Sediment (dakgoot, afvoerbuys, regenwaterput, ...)
Bron van de resten	Golfplaten dak
Omgeving	Buiten
Primaire drager	Infrastructuur hemelwater (opvang en afvoer)
Gebondenheid resten	Niet hecht
Hoeveelheid (gewicht - aantal)	<ul style="list-style-type: none">• 4,00 kg - 1 stuk
Totaal gewicht	4,00 kg
Eenvoudig bereikbaar	Ja
Identificatiemethode	De asbestdeskundige beoordeelt het materiaal als asbestverdacht en dus asbesthoudend, en dit zonder monstername.

Het asbestmateriaal valt onder de mijlpaal van 2040.

Dringend verwijderen

- Verwijder het asbestafval.

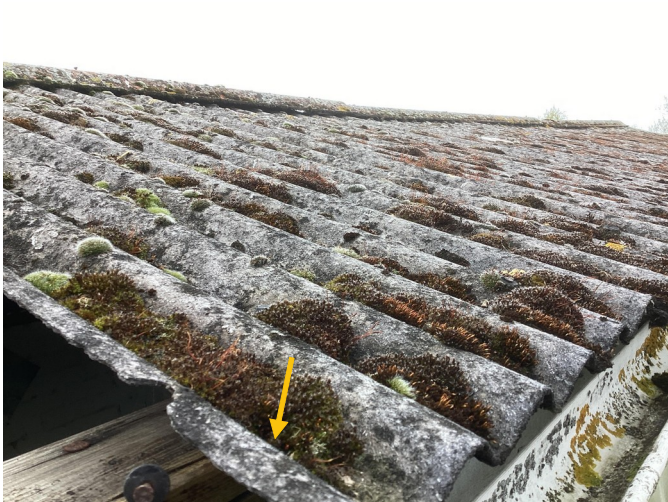
Fiche 4: dakbedekking - golfplaten verdieping bijgebouw

Asbestmateriaal

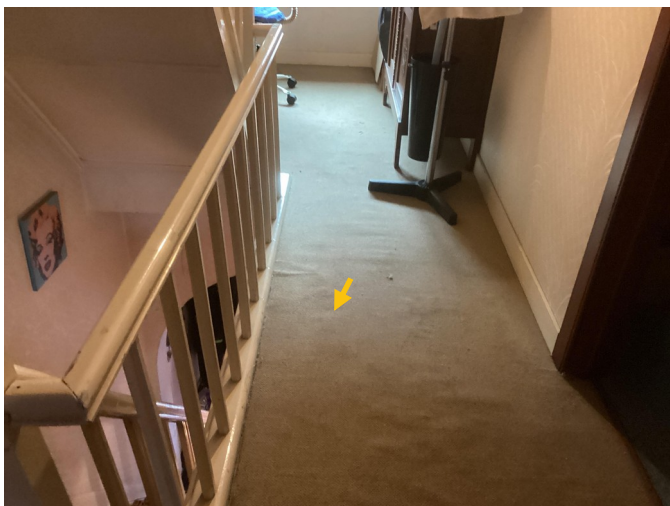
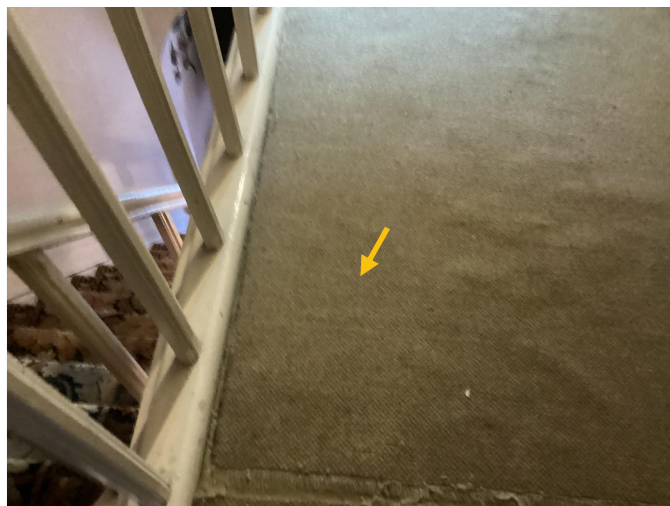
De aanwezige vloerbekleding is niet asbestverdacht. De onderliggende laag was echter niet inspecteerbaar zonder destructie tijdens de inspectie. Mogelijk is de onderliggende laag asbestverdacht.

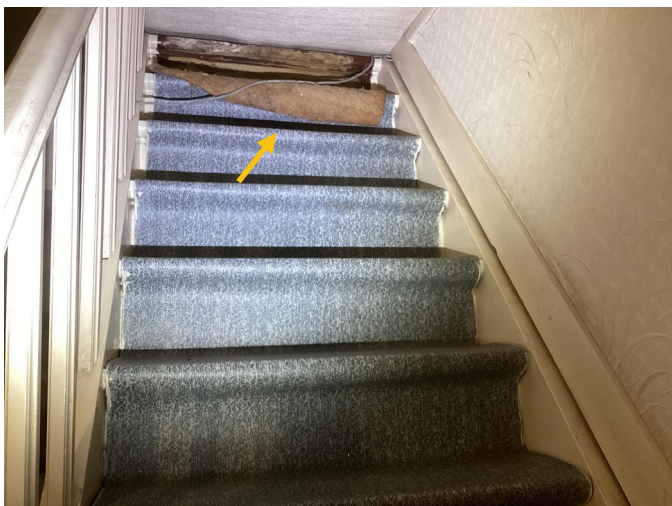
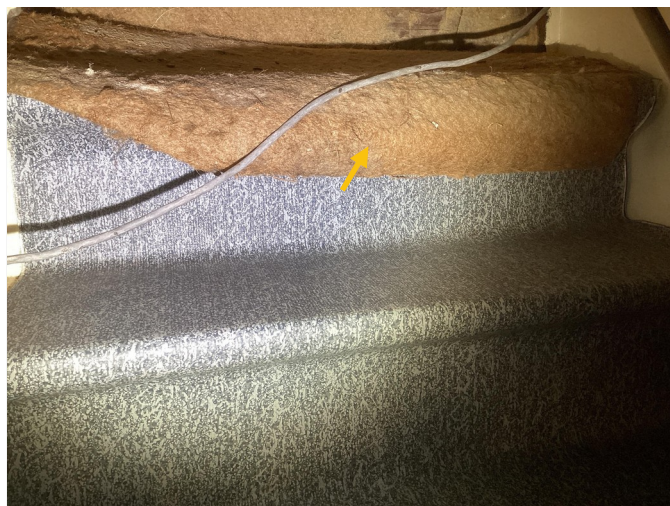
De aanwezige vloerbekleding is niet asbestverdacht. De onderliggende laag was echter niet inspecteerbaar zonder destructie tijdens de inspectie. Mogelijk is de onderliggende laag asbestverdacht.

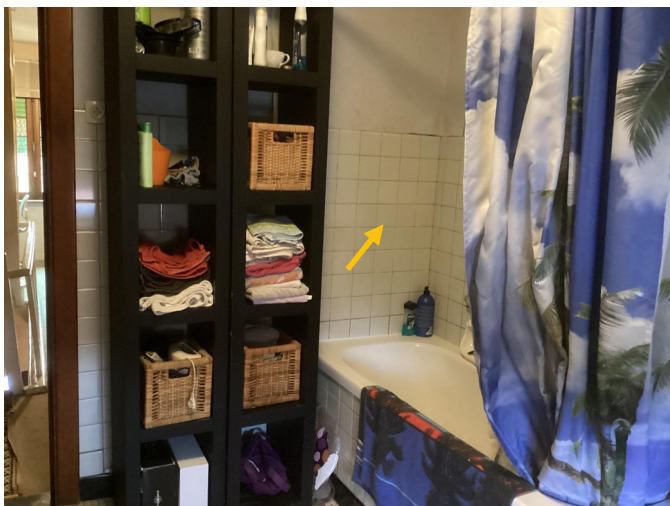
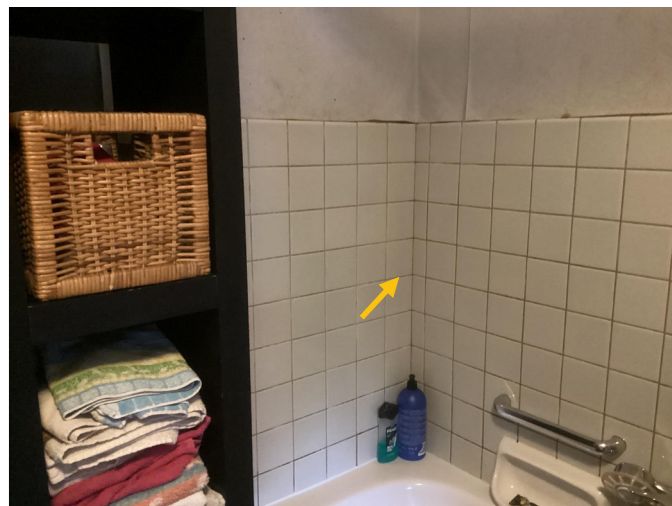
Op moment van de inspectie kon niet worden nagegaan of de tegellijm achter de muurtegels/plinten asbestverdacht is. Bij renovatie of verwijdering van de tegels dient het materiaal te worden geanalyseerd voor de werken van start gaan.

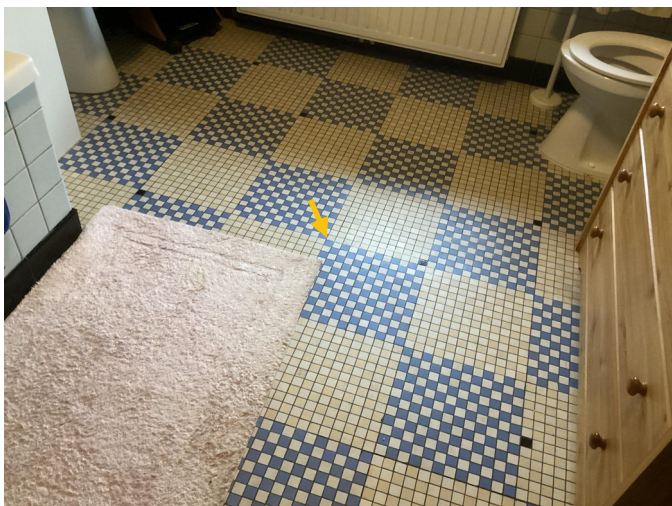
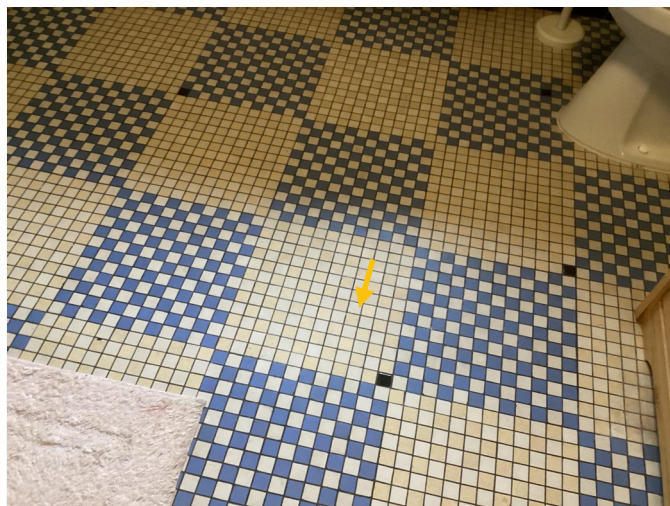
Op moment van de inspectie kon niet worden nagegaan of de tegellijm onder de vloertegels asbestverdacht is. Bij renovatie of verwijdering van de tegels dient het materiaal te worden geanalyseerd voor de werken van start gaan.

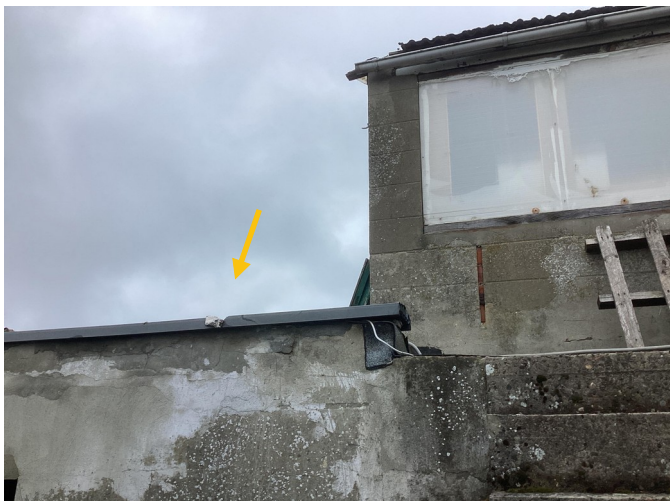
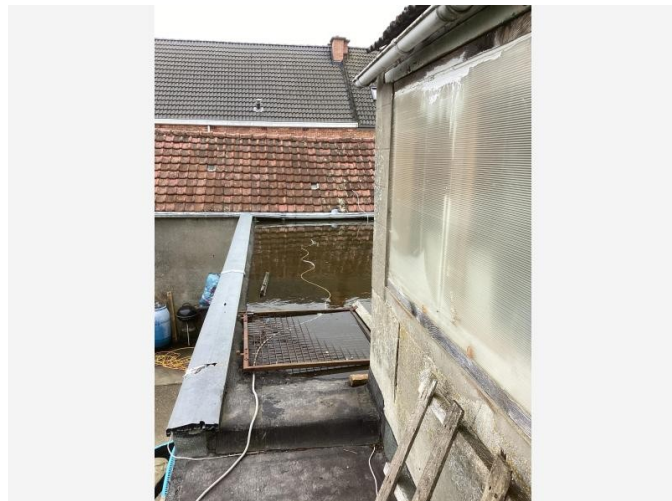
Fiche 15: Dakbedekking (Contaminatie hemelwater) bijgebouw

Tijdens de inspectie werd vastgesteld dat er een asbestcementen dakbedekking/gevelleien afwaterd op de aanwezige dakbedekking.

Hemelwater dat afspoelt van het asbestcement dak of gevel neemt asbestdeeltjes mee. Voer dit verontreinigd hemelwater bij voorkeur af naar de riolering. Als het toch wordt opgevangen, gebruik het dan enkel voor gesloten circuits (bv spoelen toiletten). Gebruik het niet voor de tuin te besproeien

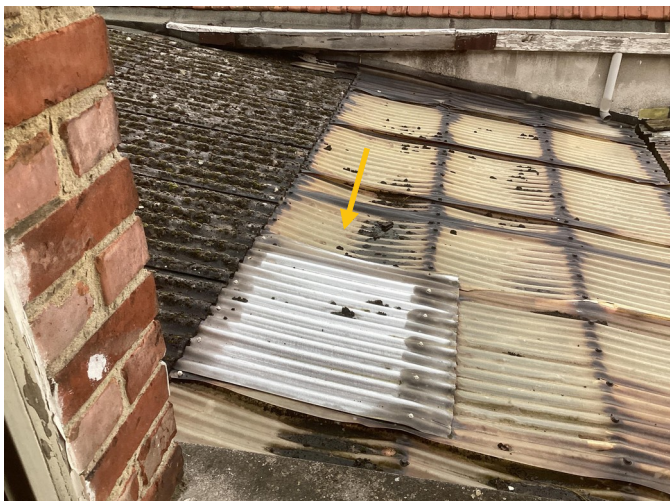
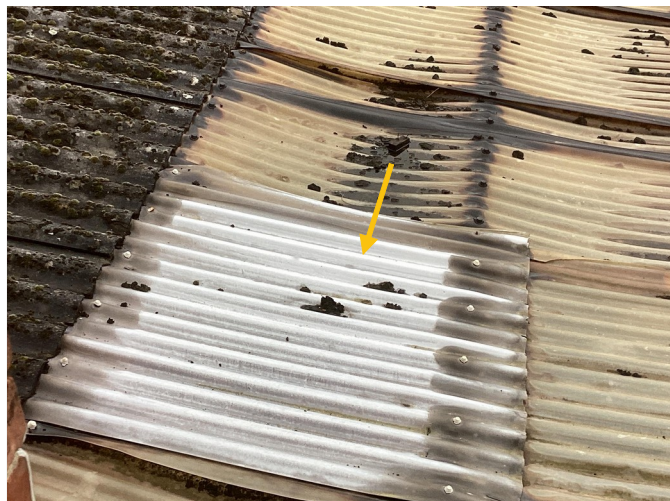
Tijdens de inspectie werd vastgesteld dat er een asbestcementen dakbedekking afwaterd op de aanwezige dakbedekking.

Hemelwater dat afspoelt van het asbestcement dak of gevel neemt asbestdeeltjes mee. Voer dit verontreinigd hemelwater bij voorkeur af naar de riolering. Als het toch wordt opgevangen, gebruik het dan enkel voor gesloten circuits (bv spoelen toiletten). Gebruik het niet voor de tuin te besproeien

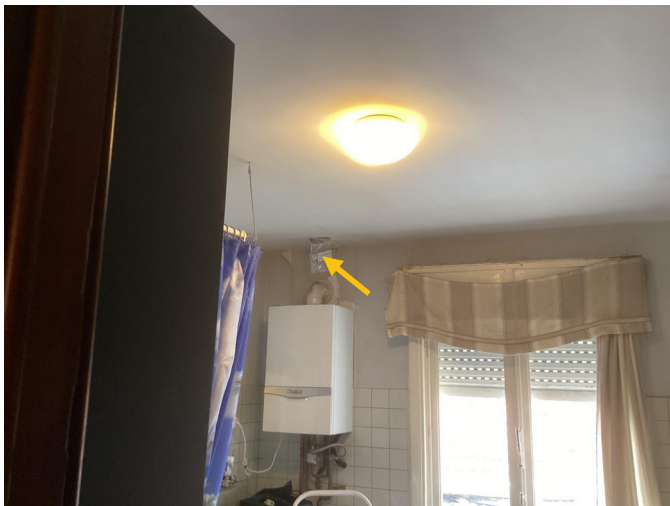
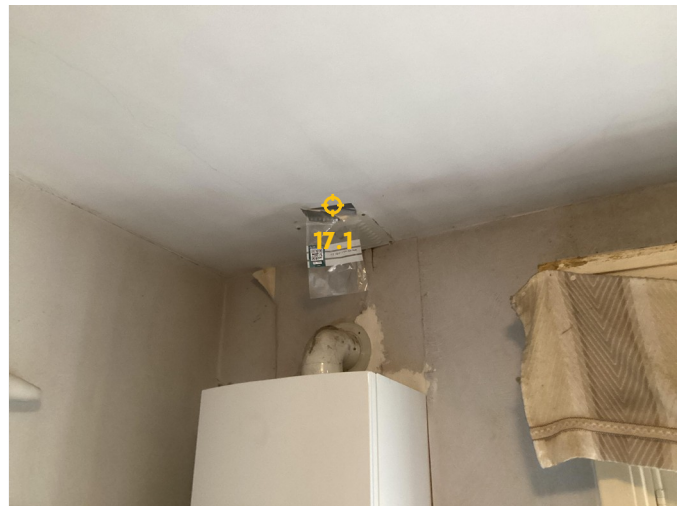
Geen asbest

#	Type	Referentie	Resultaat
17.1	Mengmonster	M02	Geen asbest

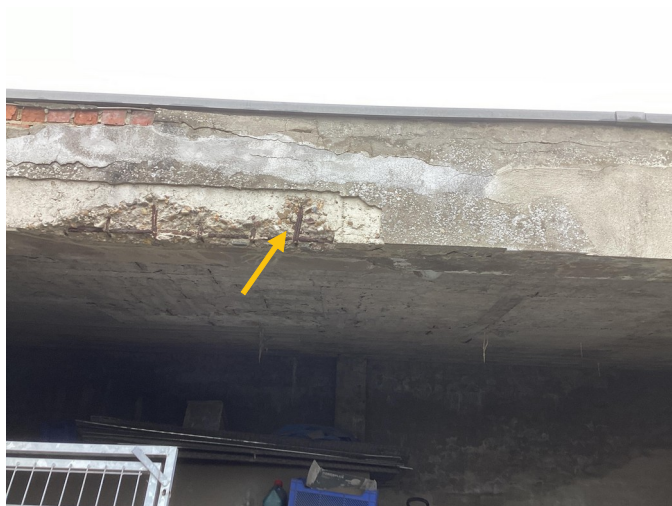
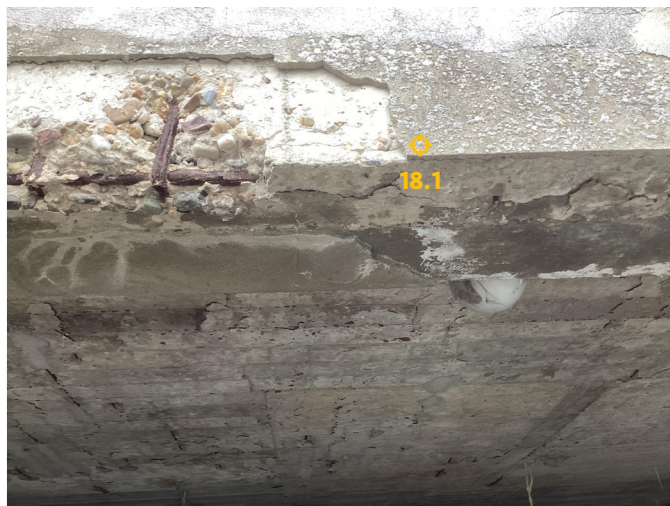
Fiche 18: Crepi bijgebouw

Geen asbest

#	Type	Referentie	Resultaat
18.1	Mengmonster	M09	Geen asbest

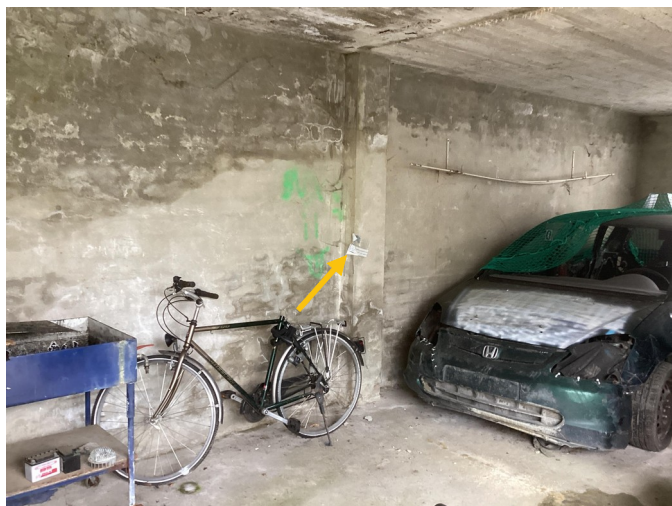
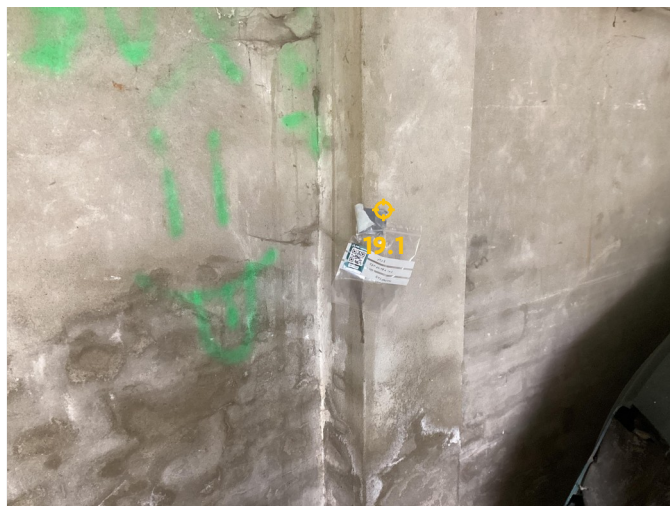
Fiche 19: Cementering bijgebouw

Geen asbest

#	Type	Referentie	Resultaat
19.1	Mengmonster	M08	Geen asbest

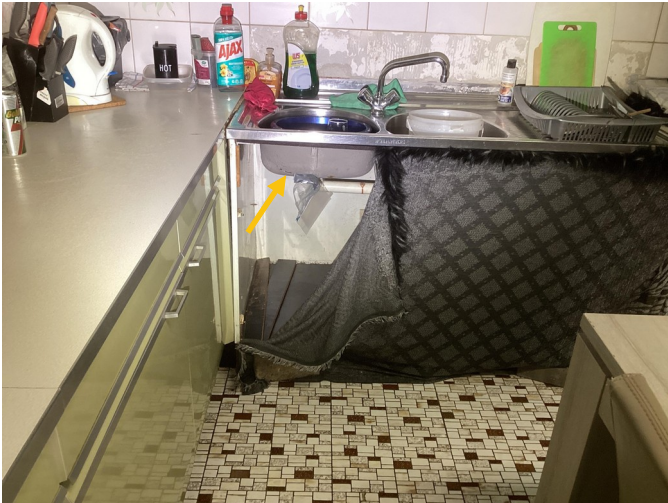
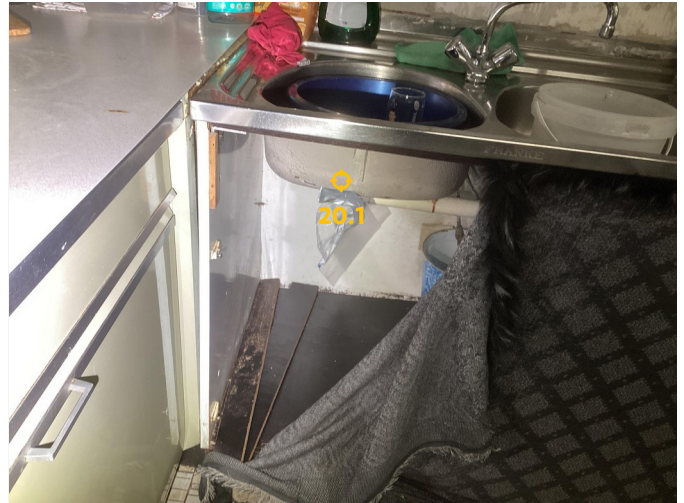
Fiche 20: Coating spoelbak

Geen asbest

#	Type	Referentie	Resultaat
20.1	Puntmonster	M05	Geen asbest

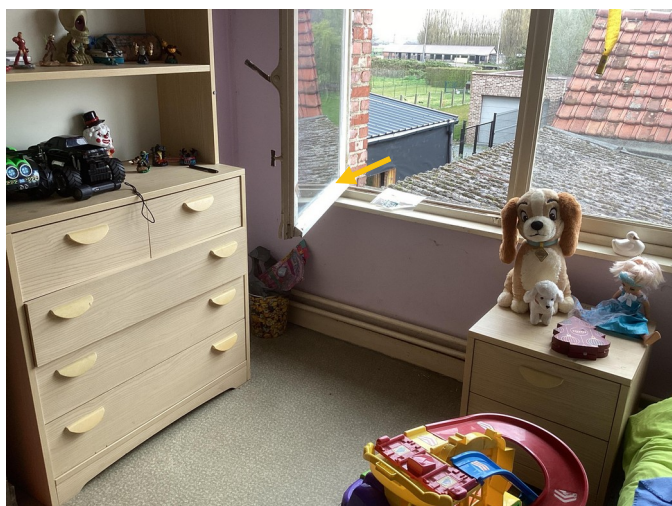
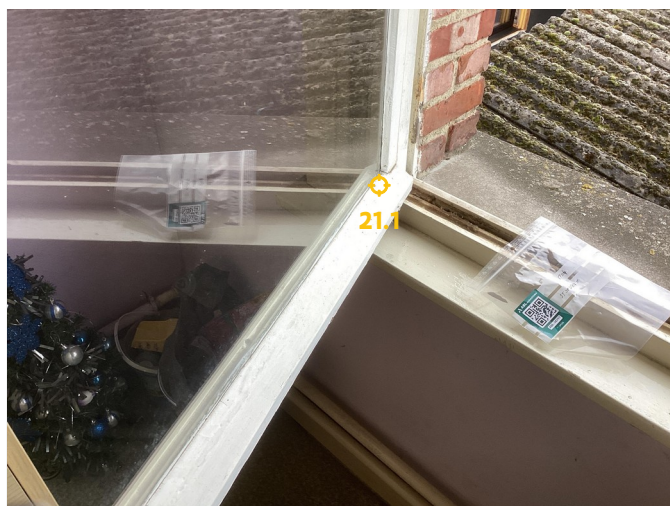
Fiche 21: Stopverf

Geen asbest

#	Type	Referentie	Resultaat
21.1	Puntmonster	M04	Geen asbest

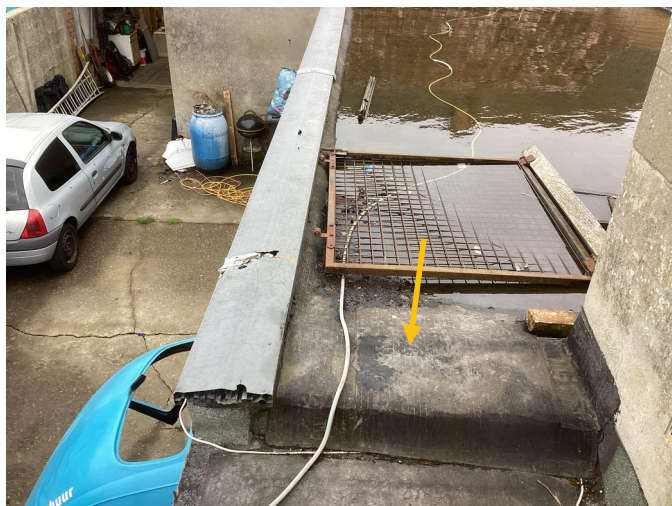
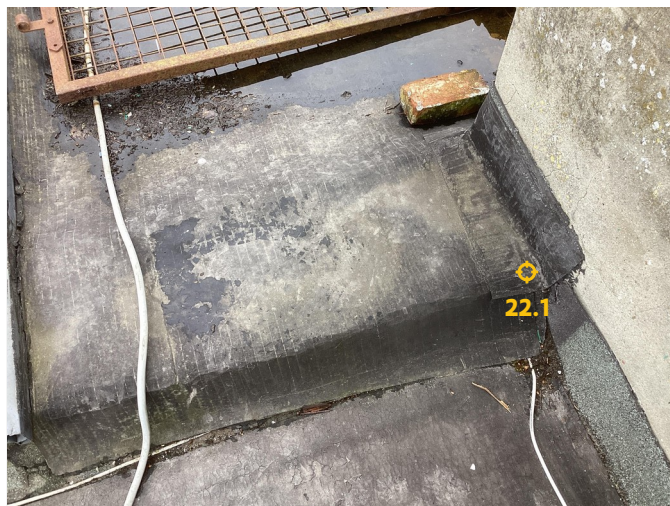
Geen asbest

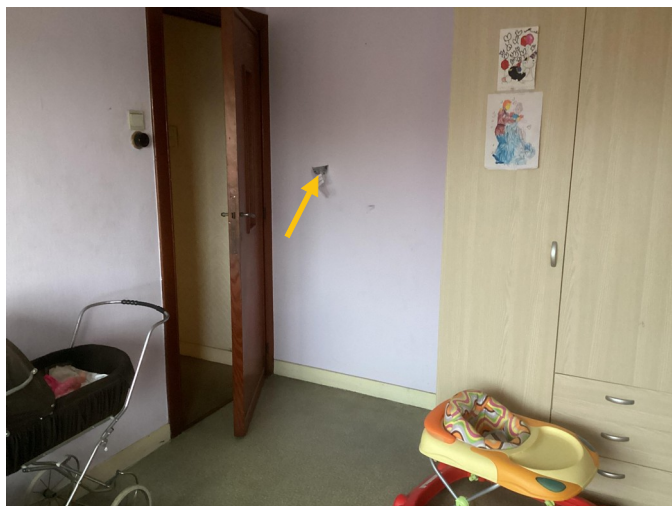
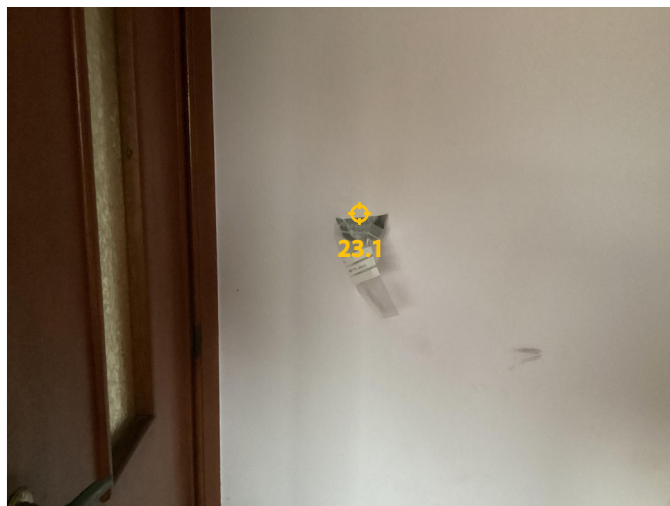
Fiche 23: Pleisterwerk wanden

Geen asbest

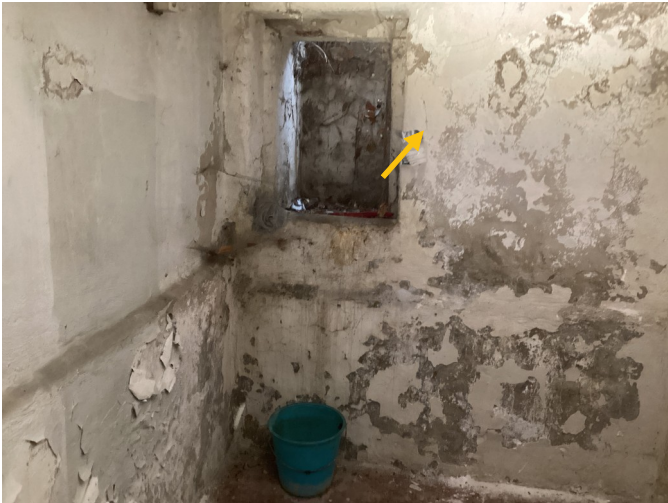
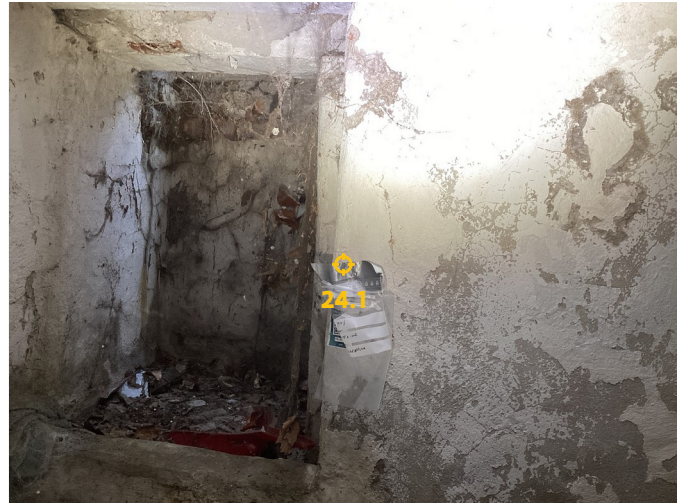
Fiche 24: Cementering keldermuur

Geen asbest

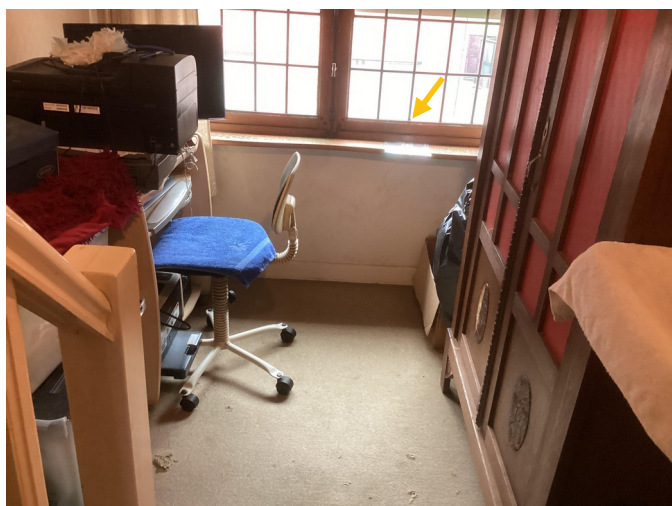
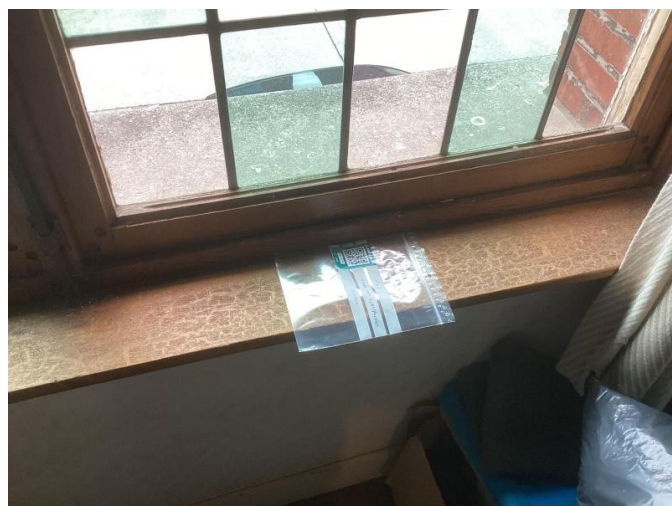
Fiche 25: Mastiek/kit tussen glas en profiel - Binnen

Geen asbest

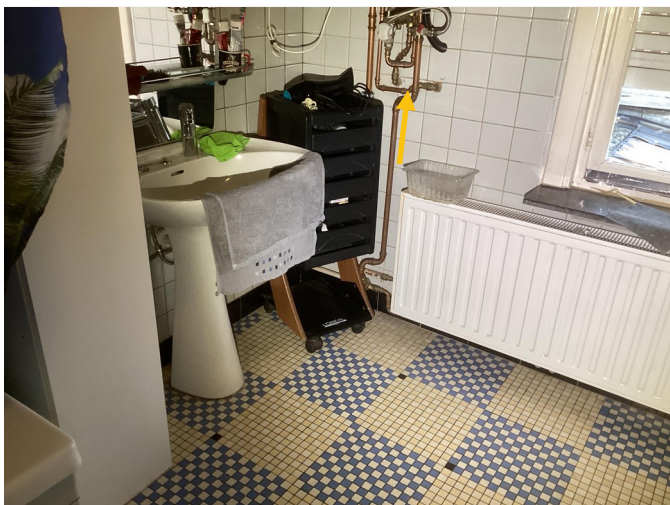
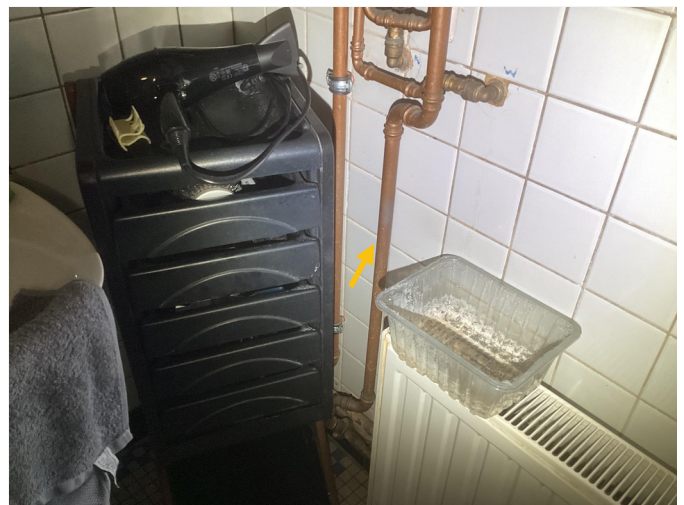
Fiche 34: Leidingisolatie - niet aanwezig

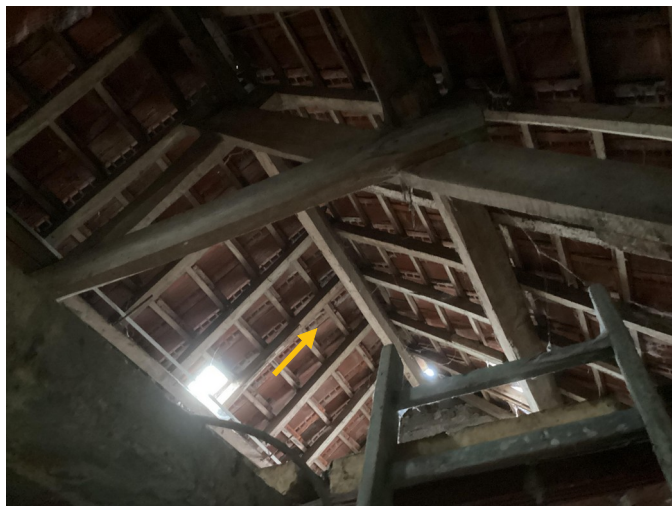
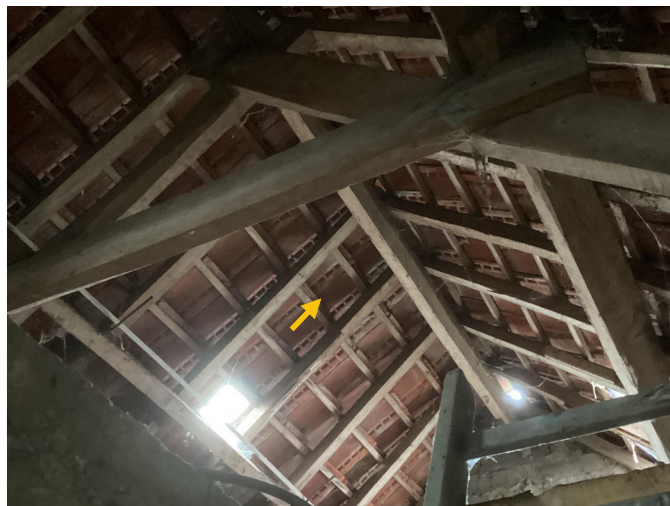
Fiche 35: Onderdak- niet aanwezig

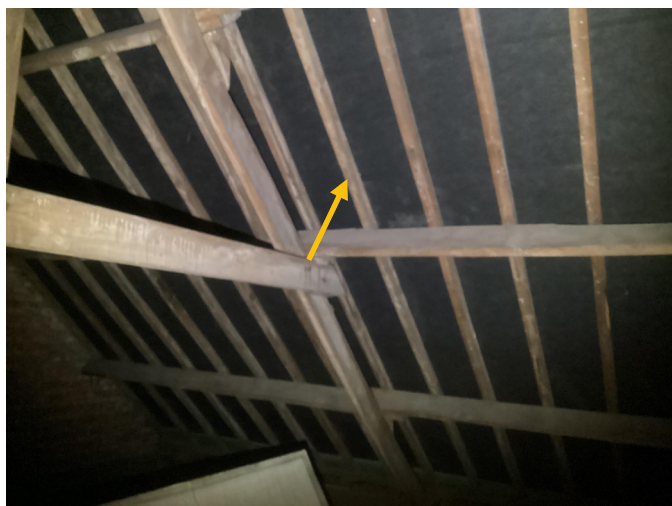
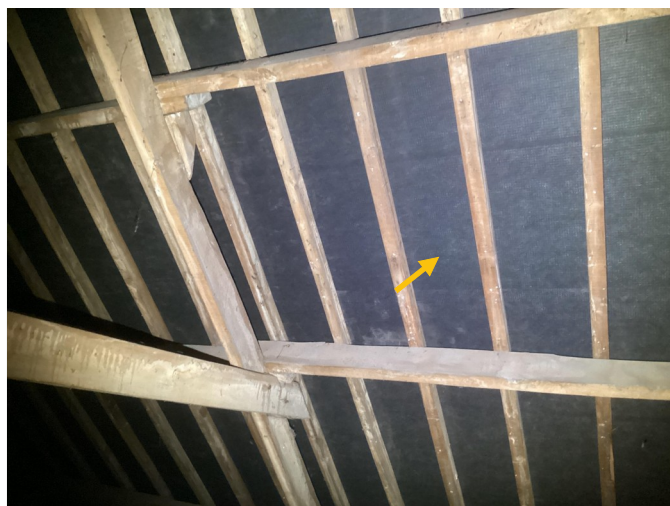
Fiche 36: Onderdak woning- niet verdacht
